Asbestinventarisatattest

Hofstraat 44, 9200 Dendermonde

Attestnummer : 20260330-000114.000

Uitgegeven op : 30.03.2026

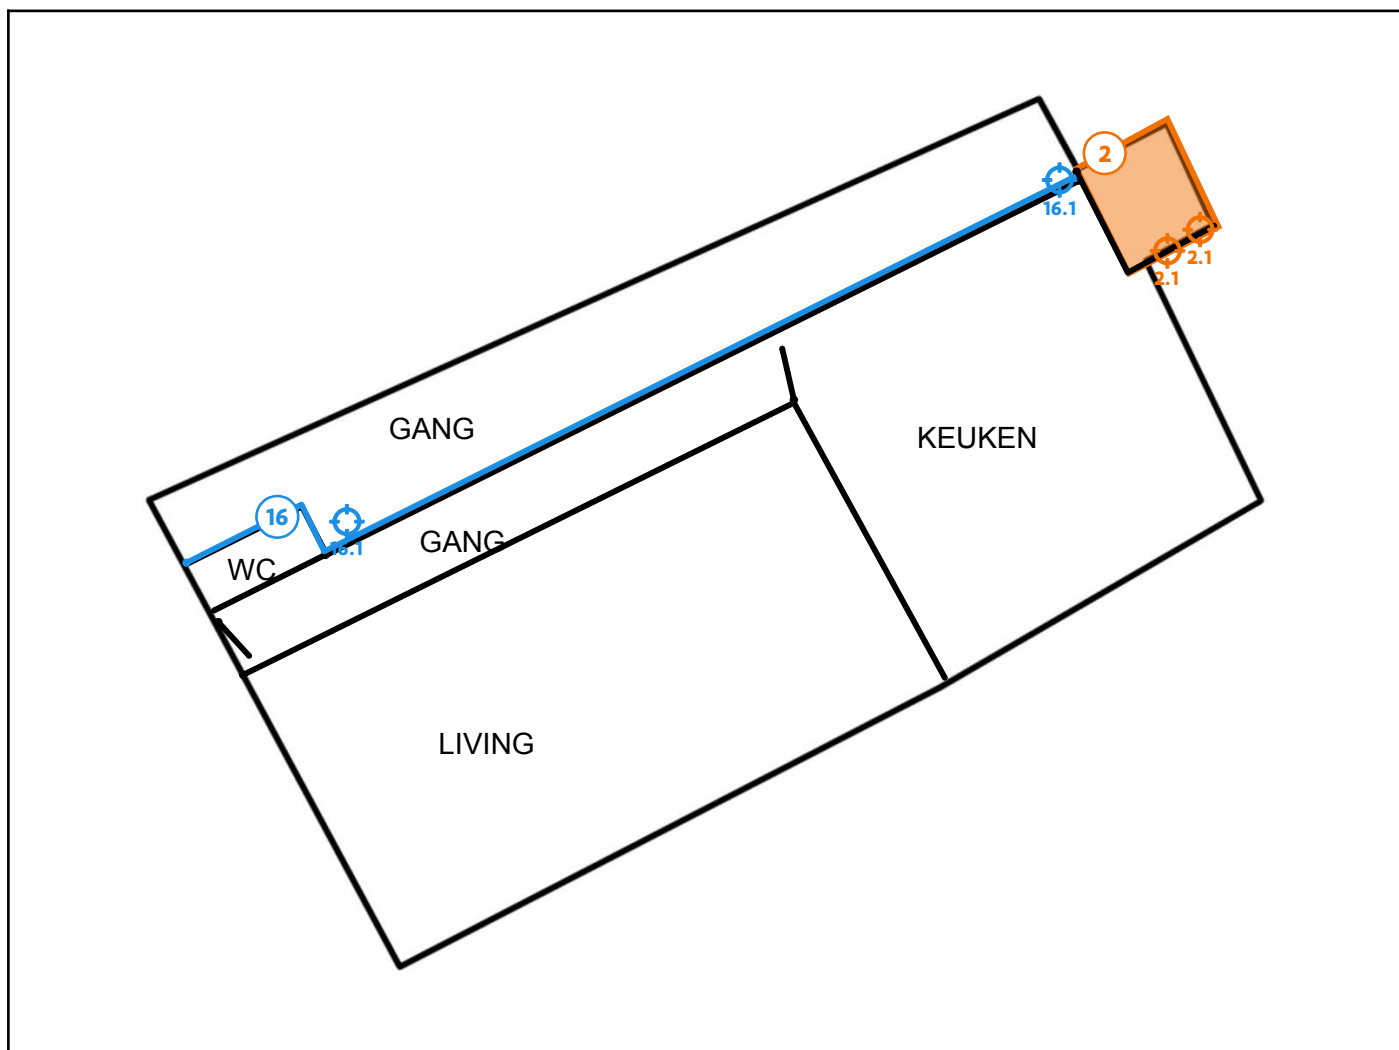
Plan 1.4: Gelijkvloers

Beschrijving	Type	Actie
2. Wandpanelen in cement	Asbestmateriaal	Verwijderen
2.1 Code: M7	Mengmonster	-
16. Smeerlaag in gang	Geen asbest	-
16.1 Code: M8	Mengmonster	-

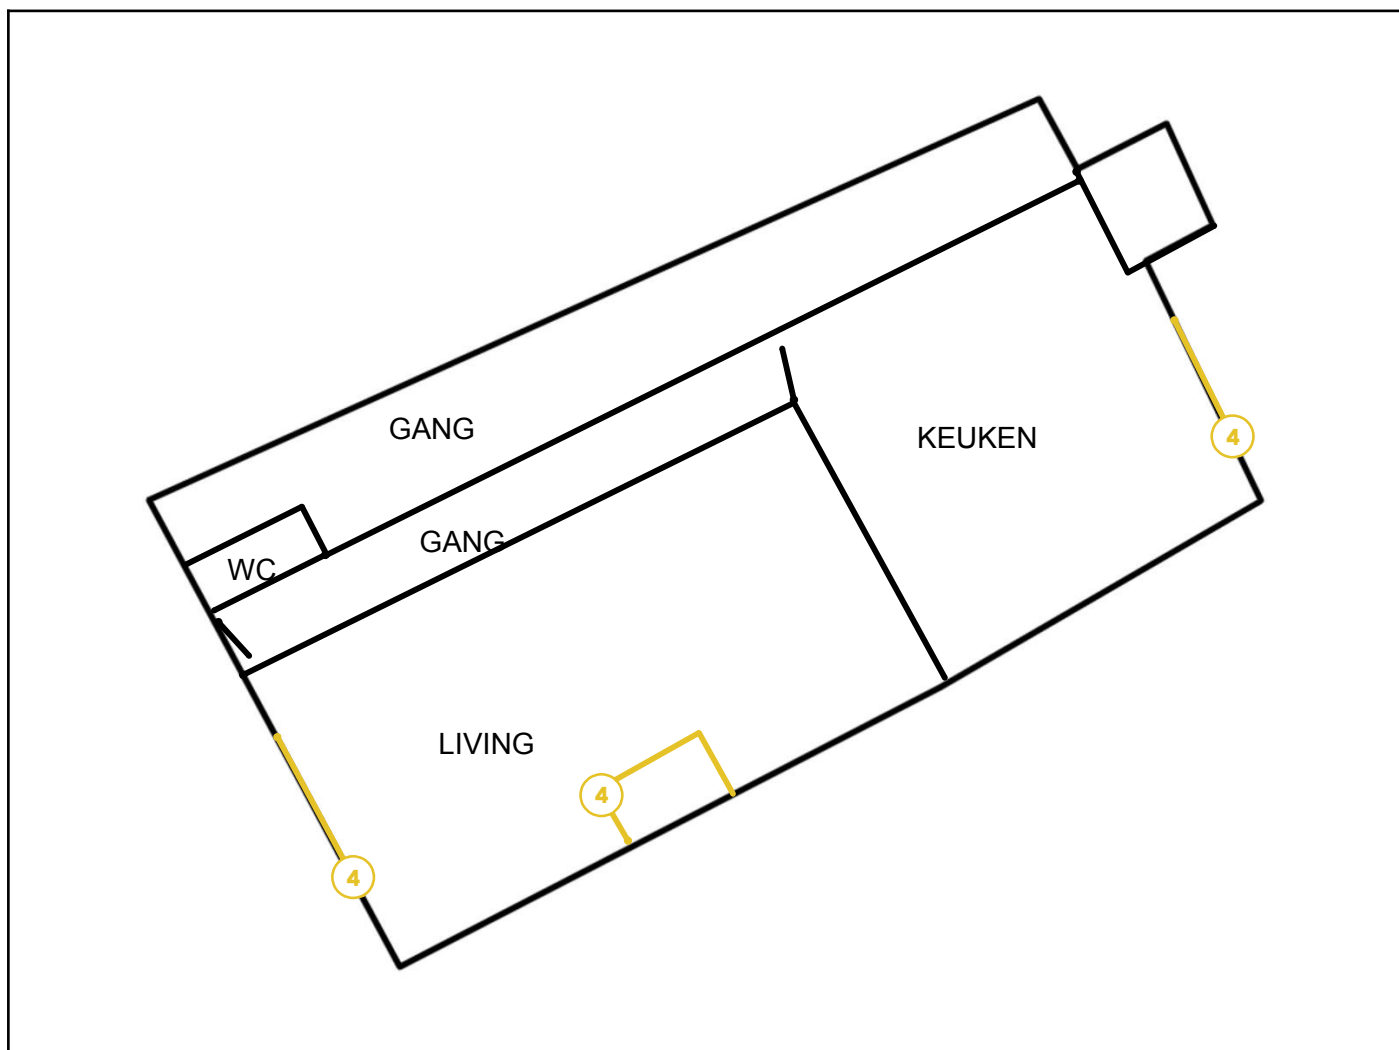
Plan 1.5: Gelijkvloers (venstertabletten)

Beschrijving	Type	Actie
4. Venstertablet (type Massal)	Asbestmateriaal	Zorgvuldig beheren

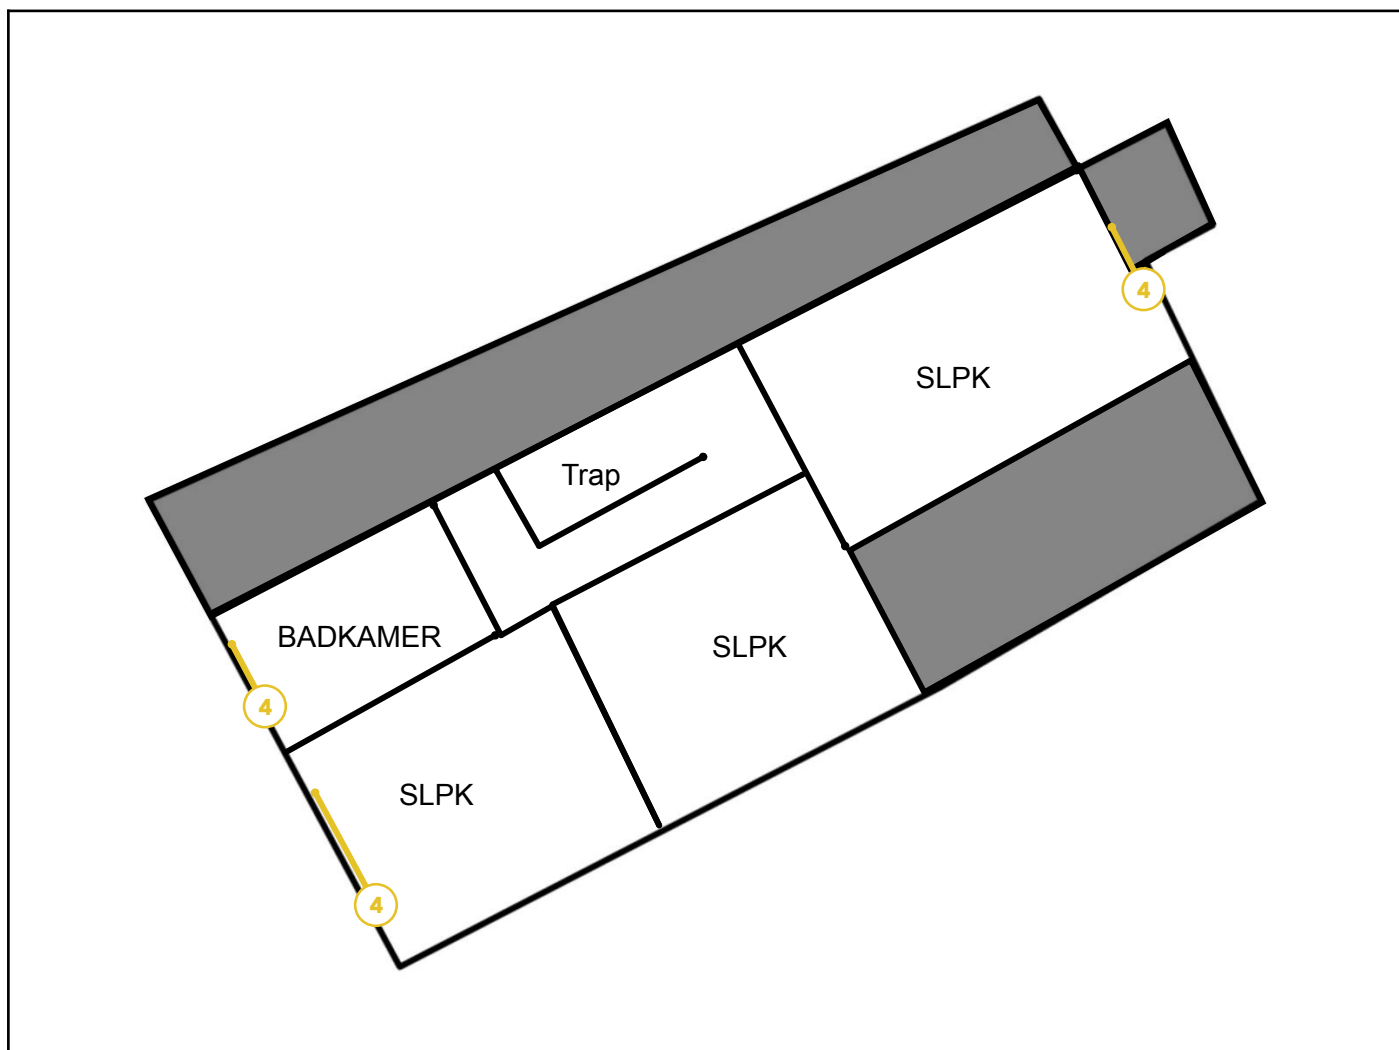
Plan 1.10: Verdiep +1 (venstertabletten)

Beschrijving	Type	Actie
4. Venstertablet (type Massal)	Asbestmateriaal	Zorgvuldig beheren

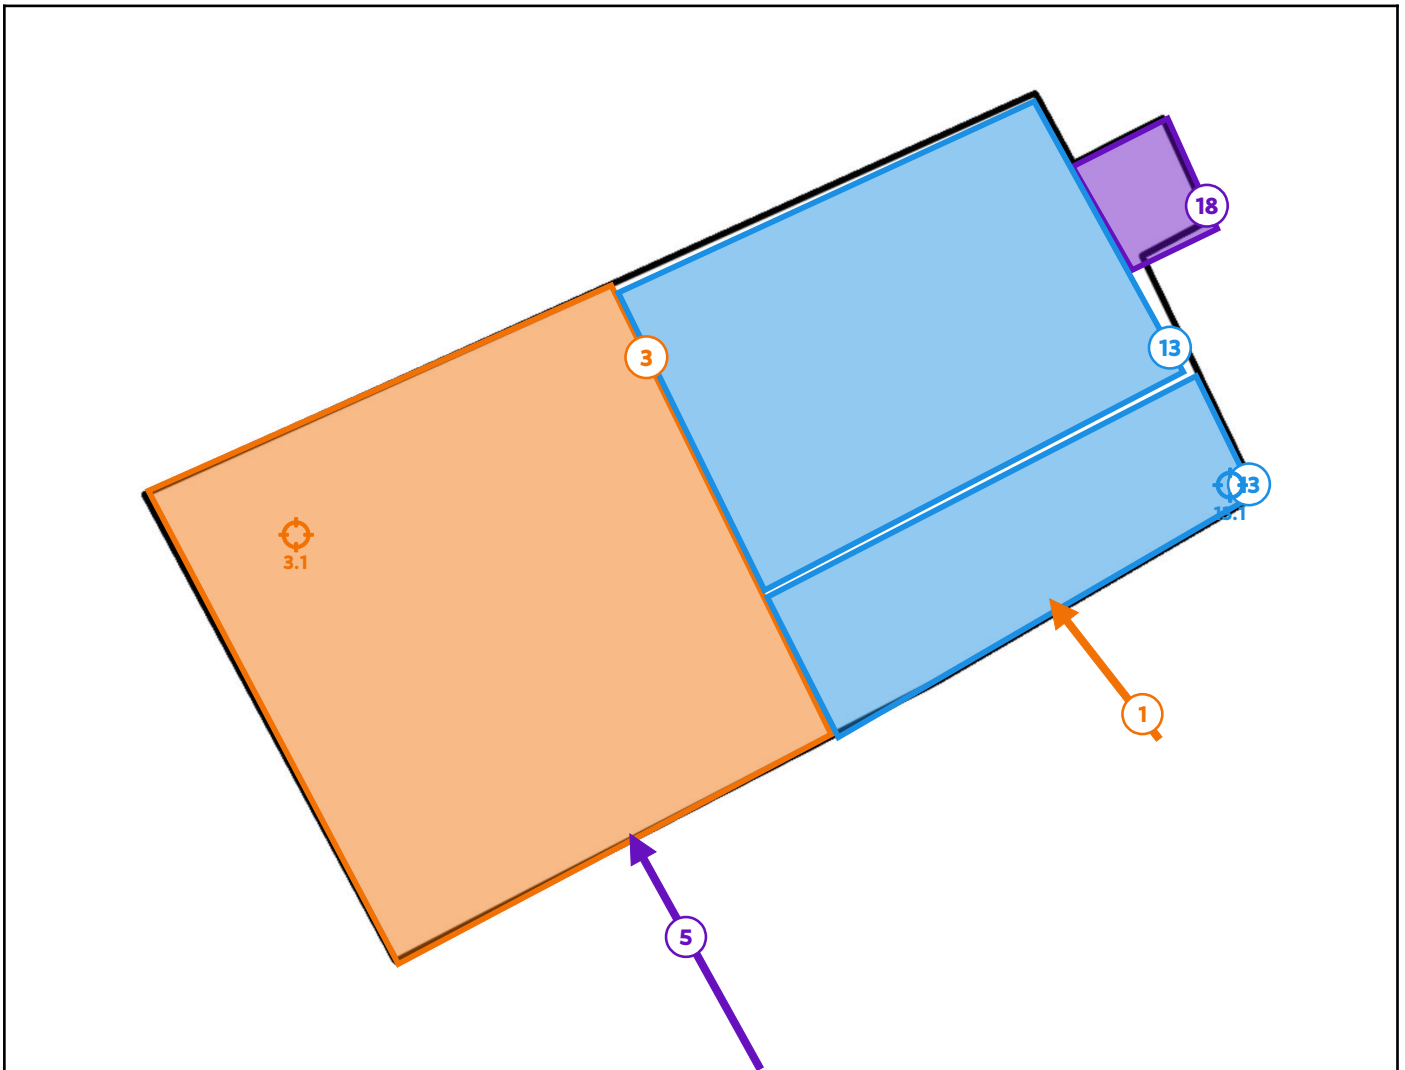
Plan 1.12: Dakenplan

Beschrijving	Type	Actie
1. Schouw (asbestcementpijp) achterzijde	Asbestmateriaal	Verwijderen
3. Dak + nok in cementleien	Asbestmateriaal	Verwijderen
3.1 Code: M3	Puntmonster	-
5. Schouw hoofddak	Beperking	-
13. Roofing plat dak	Geen asbest	-
13.1 Code: M5	Puntmonster	-

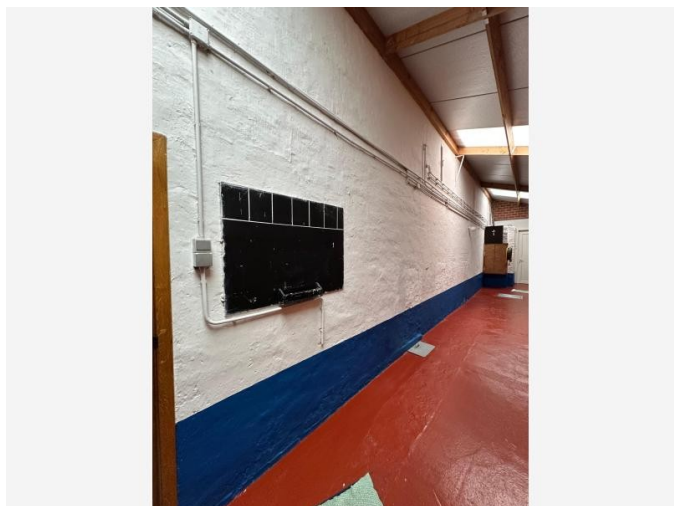
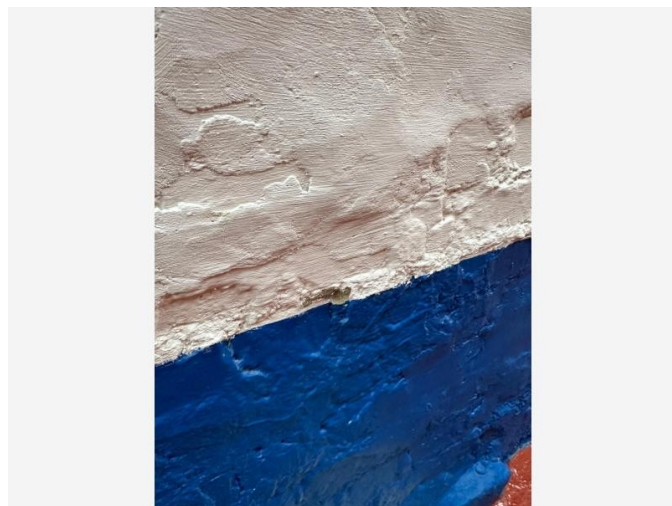
Beschrijving	Smeerlaag in cement (kelder)
Omgeving	Binnen
Primaire drager	Binnenwand
Bindmiddel van materiaal	Cement
Gebondenheid op basis van bindmiddel	Hecht
Hoeveelheid (oppervlakte - dikte - aantal)	• 60,00 m ² - 0,40 cm - 1 stuk
Totaal volume	0,24 m ³
Identificatiemethode	Een monstername door de asbestdeskundige met laboanalyse door een asbestlabo.
Destructieve handeling voor identificatie	Nee
Opmerking	De hoeveelheid is een zo nauwkeurig mogelijke opmeting, waar evenwel kleine afwijkingen op mogelijk zijn.

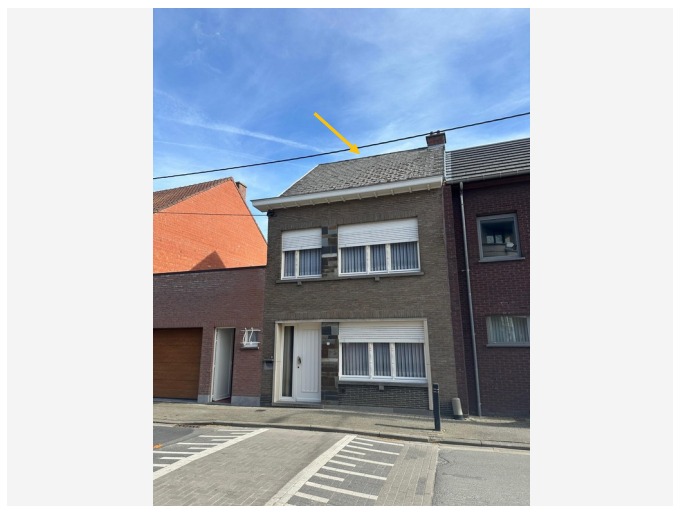
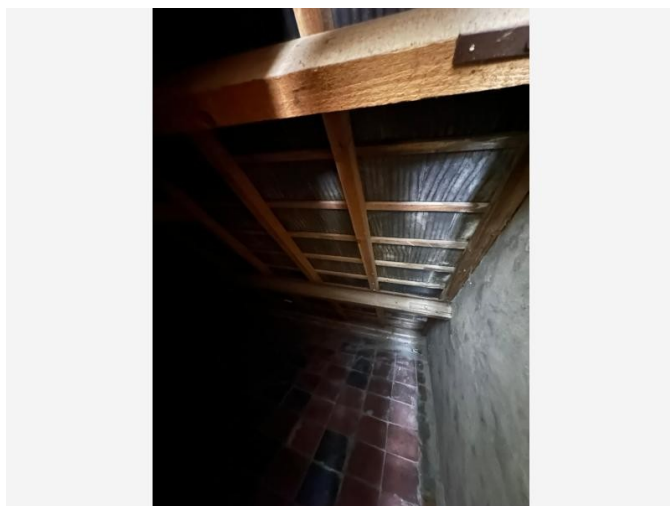
Beschrijving	Notitie	Terug te vinden op plannen
Fiche 20: Leidingisolatie (niet aanwezig)	Er is geen waarneembare asbestverdachte leidingisolatie aanwezig.	-
Fiche 21: Lift	-	-
Fiche 22: Geen onderdak aanwezig	-	Plan 1.13: Dakenplan - onderdak
