# Asbestinventarisat attest

Brantegemstraat 9, 9450 Haaltert

Attestnummer : 20260624-000076.000

Uitgegeven op : 24.06.2026

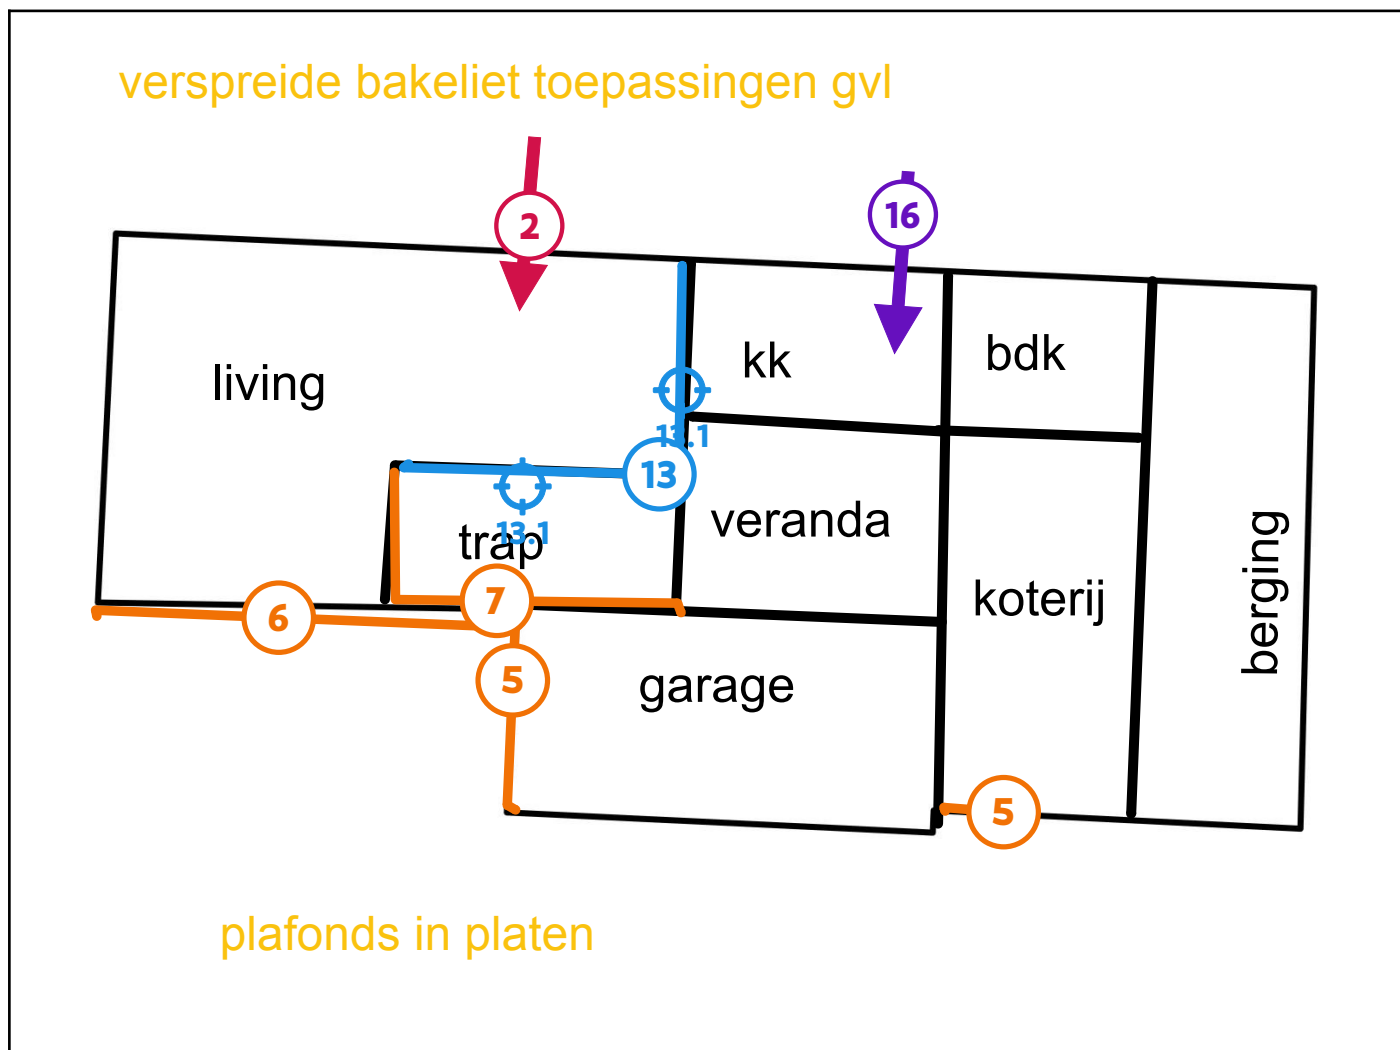
## Plan 1.1: Hoofdgebouw plan gvl

| 16. Ketel: Geen asbest verdachte pakkingen waarneembaar | Overige ruimte of materiaal | - |

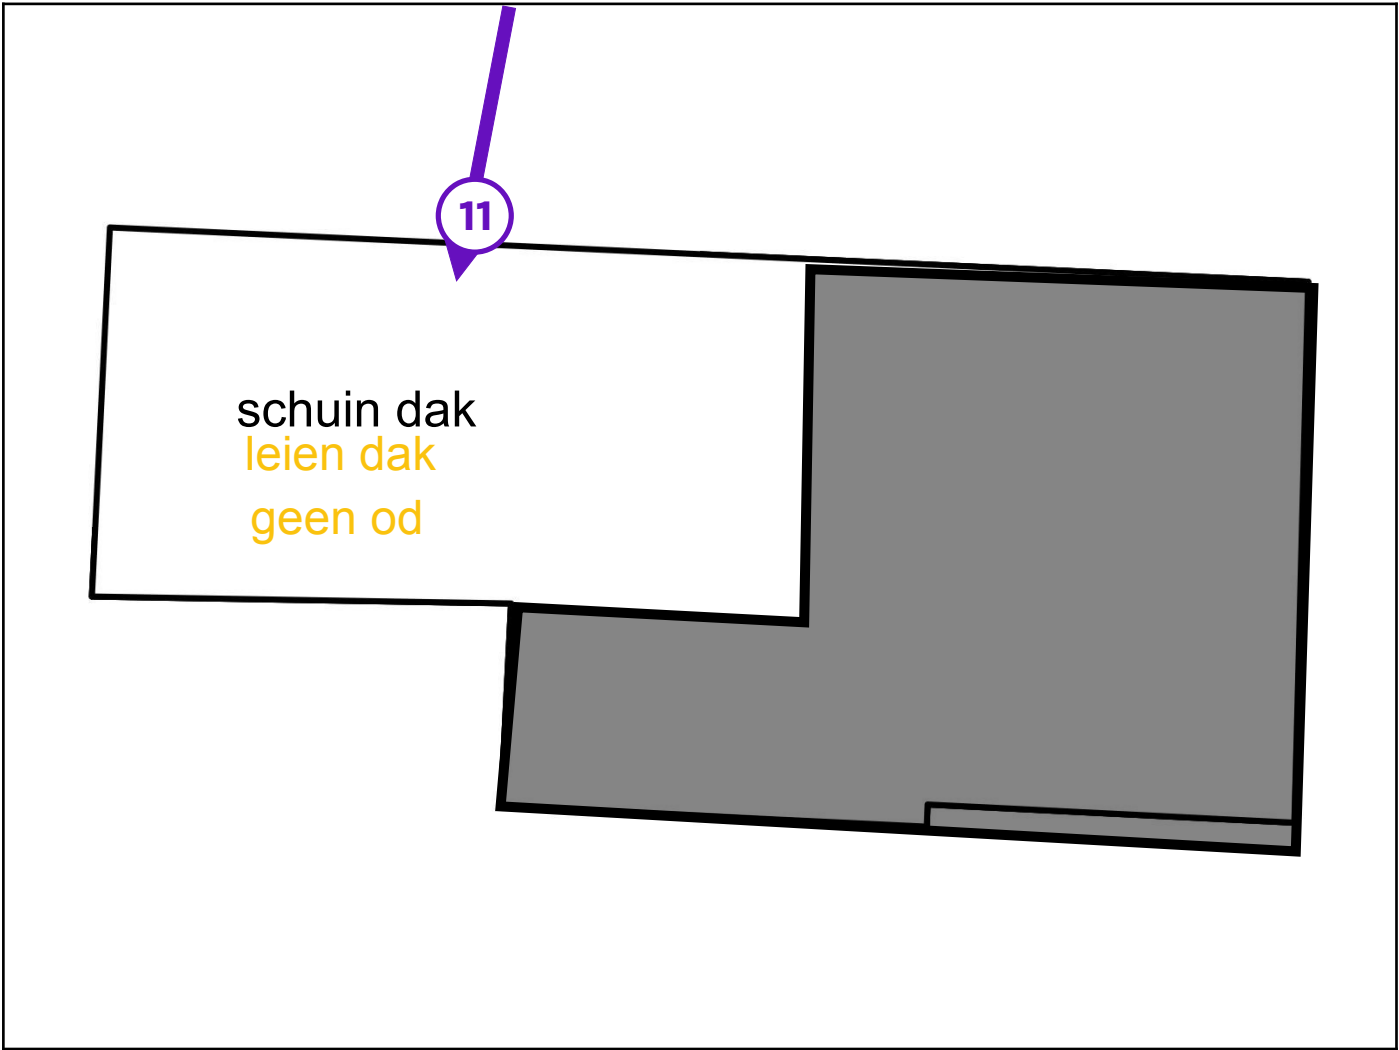
### Plan 1.3: Hoofdgebouw plan dak

| Beschrijving | Type | Actie |
|---|---|---|
| 17. Onderdak type: niet asbest verdacht | Overige ruimte of materiaal | - |
