# Asbestinventarisatetest

Burg. de Lausnaystraat 69, 9290 Berlare

Attestnummer : 20260519-000160.000

Uitgegeven op : 19.05.2026

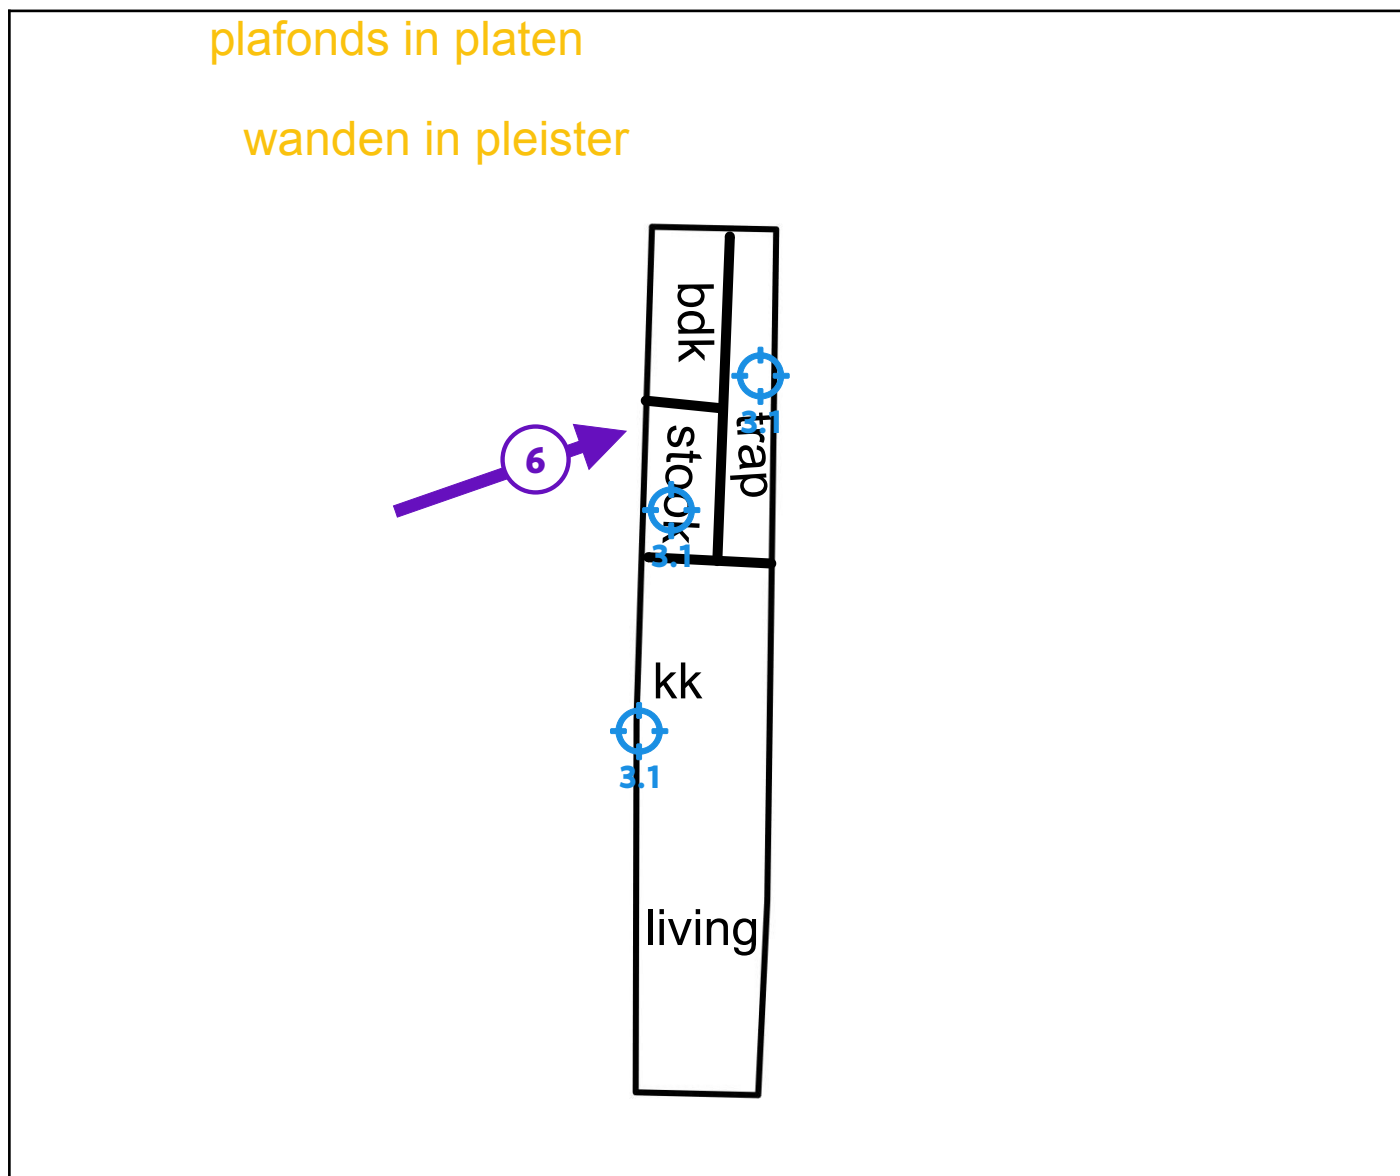
## Plan 1.1: Hoofdgebouw plan gvl

Beschrijving	Type	Actie
2. Plafond type: Plaatmateriaal	Advies	-
3. pleisterwerk wanden	Geen asbest	-
3.1 Code: mm01	Mengmonster	-
6. Ketel: Geen asbest verdachte pakkingen waarneembaar	Overige ruimte of materiaal	-

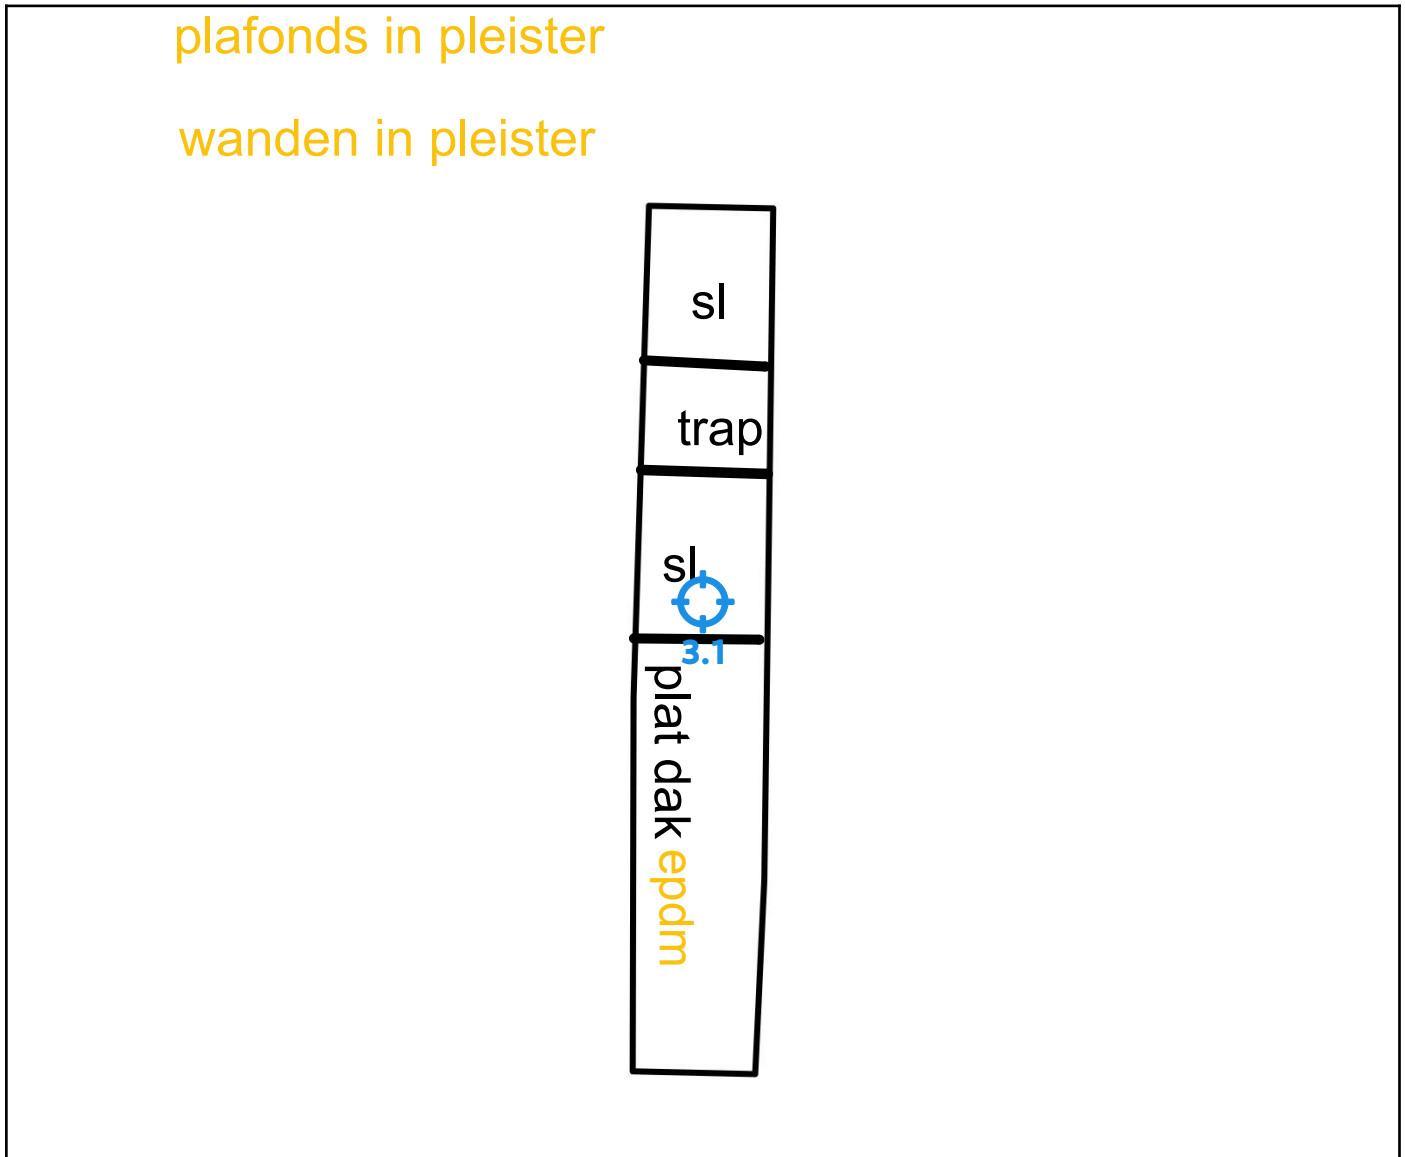
## Plan 1.2: Hoofdgebouw plan 1e

Beschrijving	Type	Actie
2. Plafond type: Plaatmateriaal	Advies	-
3. pleisterwerk wanden	Geen asbest	-
3.1 Code: mm01	Mengmonster	-
7. Plat dak EPDM	Overige ruimte of materiaal	-

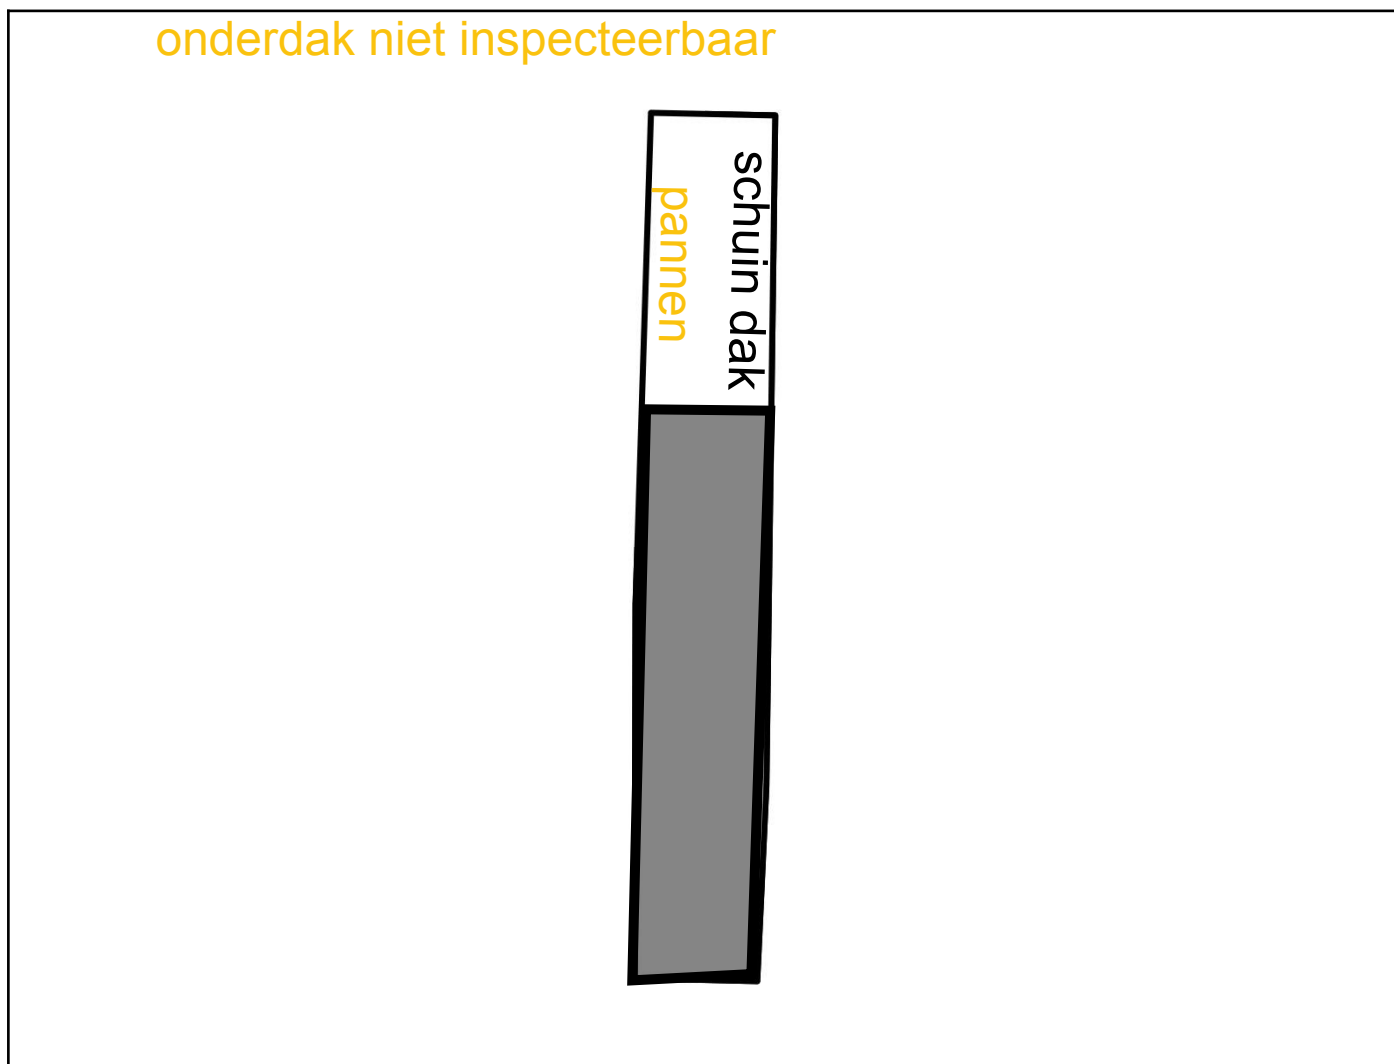
## Plan 1.3: Hoofdgebouw plan dak

Beschrijving	Type	Actie
1. onderdak	Beperking	-
4. Dak type: niet asbest verdacht	Overige ruimte of materiaal	-
