Asbestinventarisatetest

Beekstraat 158, 9420 Erpe-Mere

Attestnummer : 20260616-000068.000

Uitgegeven op : 16.06.2026

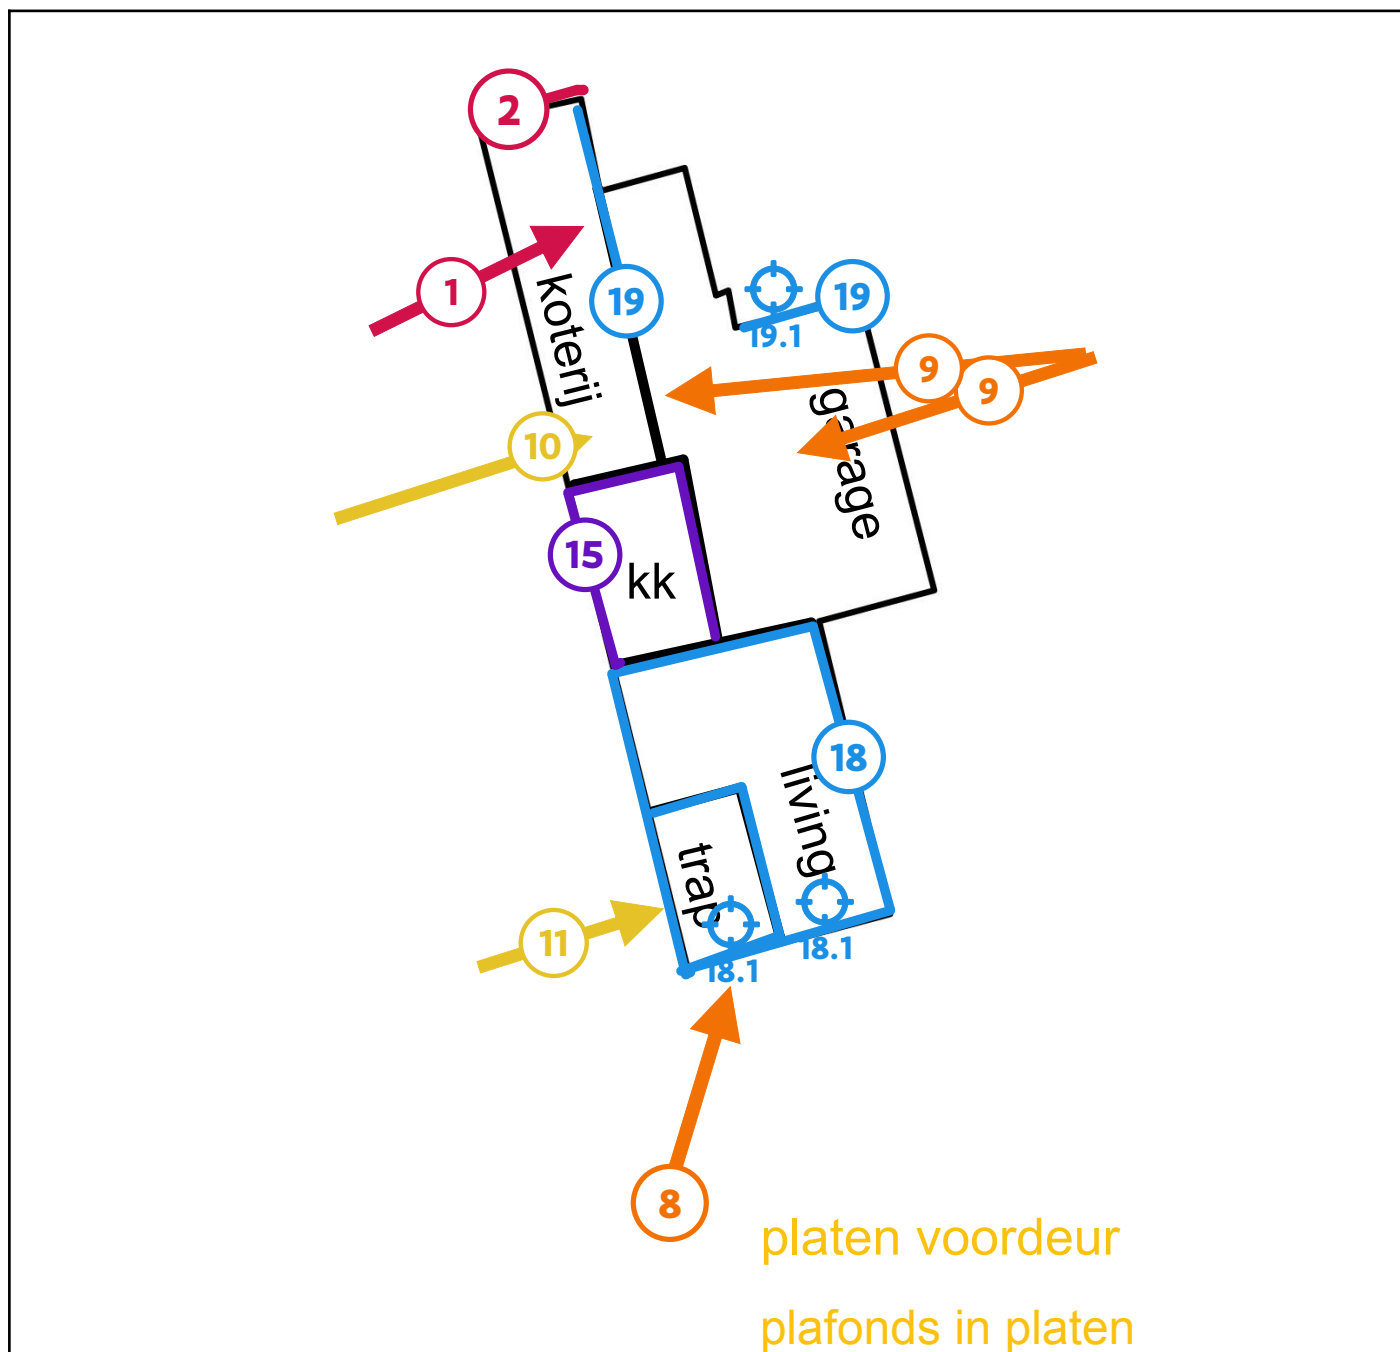
Plan 1.1: Hoofdgebouw plan gvl

Beschrijving	Type	Actie
1. Asbest cement rookgaskaanaal	Asbestmateriaal	Dringend verwijderen
2. Leien gevel	Asbestmateriaal	Dringend verwijderen
8. inlegpaneel type glasal	Asbestmateriaal	Verwijderen

9. asbest cement verloren bekisting	Asbestmateriaal	Verwijderen
10. Bakeliet electra	Asbestmateriaal	Zorgvuldig beheren
11. bakeliet zekeringkast	Asbestmateriaal	Zorgvuldig beheren
14. Plafond type: Plaatmateriaal	Advies	-
15. faiancelijm achter tegels	Advies	-
18. pleisterwerk wanden	Geen asbest	-
18.1 Code: mm01	Mengmonster	-
19. mastiek alu ramen	Geen asbest	-
19.1 Code: Mm4	Puntmonster	-

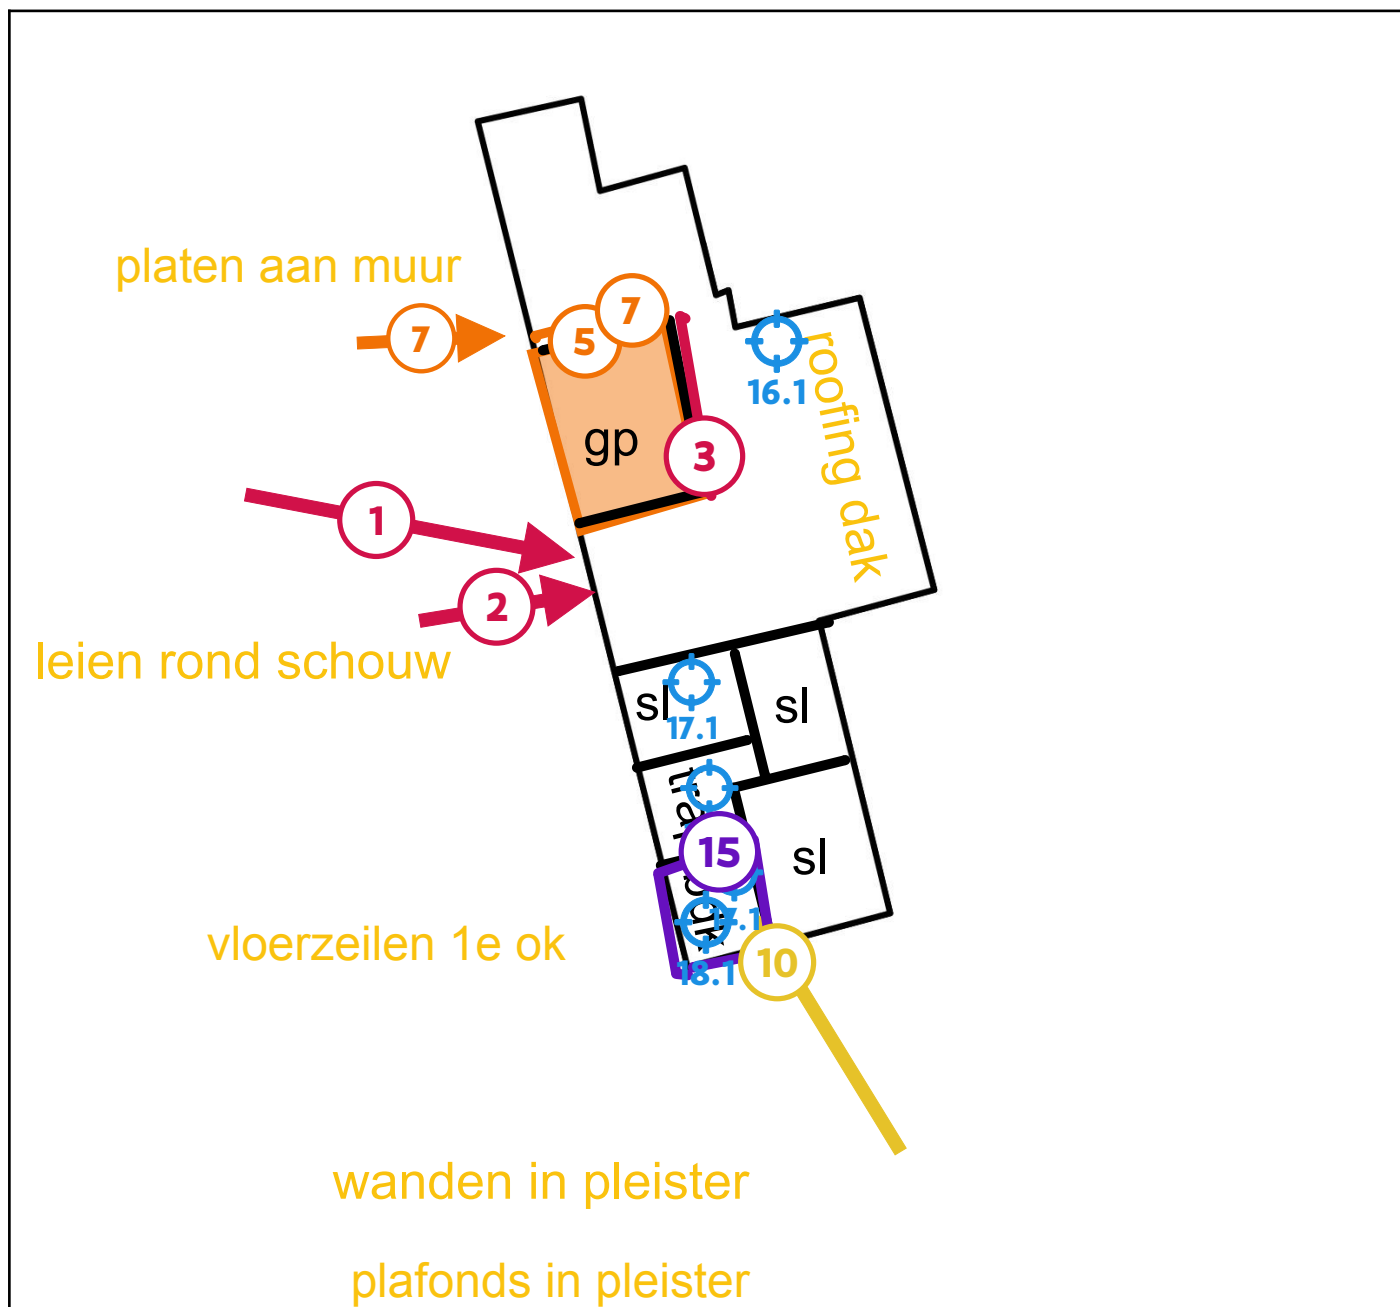
Plan 1.2: Hoofdgebouw plan 1

Beschrijving	Type	Actie
1. Asbest cement rookgaskanaal	Asbestmateriaal	Dringend verwijderen
2. Leien gevel	Asbestmateriaal	Dringend verwijderen
3. Sediment en slib in goot	Asbestmateriaal	Dringend verwijderen

5. golfplaten dak	Asbestmateriaal	Verwijderen
7. Asbest lambrisering	Asbestmateriaal	Verwijderen
10. Bakeliet electra	Asbestmateriaal	Zorgvuldig beheren
13. Vloerzeil type: niet asbest verdacht	Advies	-
15. faiancelijm achter tegels	Advies	-
16. roofing dak	Geen asbest	-
16.1 Code: Mm3	Puntmonster	-
17. pleisterwerk plafond	Geen asbest	-
17.1 Code: mm02	Mengmonster	-
18. pleisterwerk wanden	Geen asbest	-
18.1 Code: mm01	Mengmonster	-

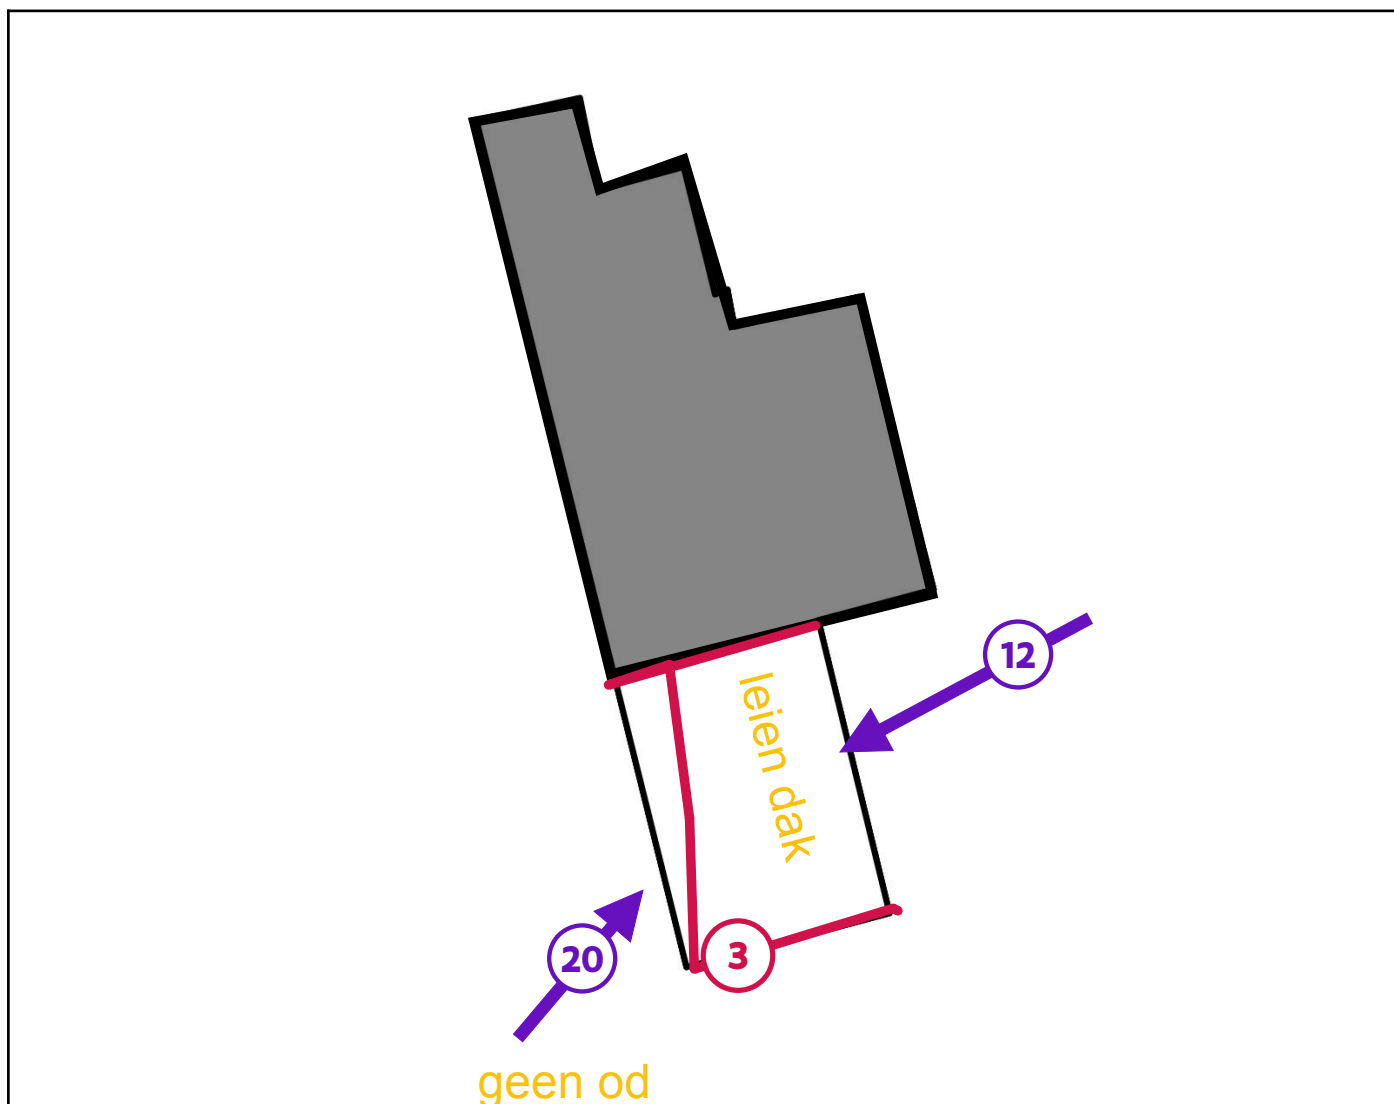
Plan 1.3: Hoofdgebouw plan dak

Beschrijving	Type	Actie
3. Sediment en slib in goot	Asbestmateriaal	Dringend verwijderen
6. leien dak	Asbestmateriaal	Verwijderen
12. Binnenkant schouw	Beperking	-
20. Onderdak type: niet asbest verdacht	Overige ruimte of materiaal	-

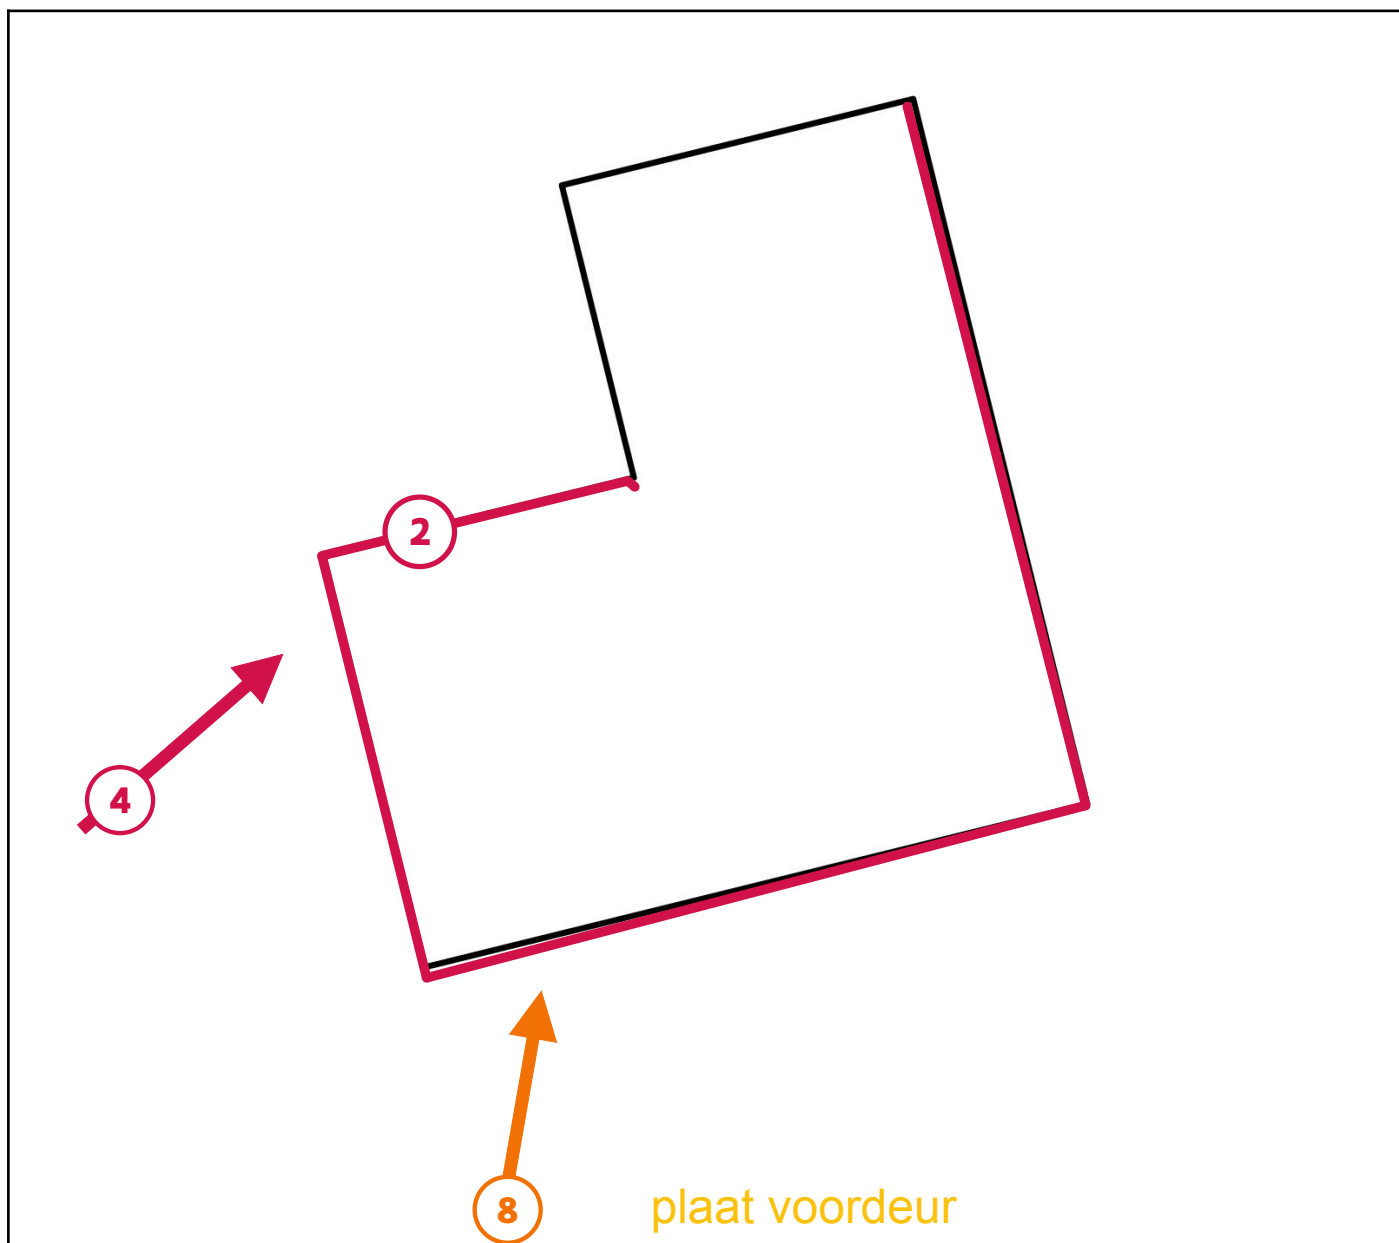
Plan 2.1: Tuinhuis plan gvl

Beschrijving	Type	Actie
2. Leien gevel	Asbestmateriaal	Dringend verwijderen
4. asbestafval in de tuin	Asbestmateriaal	Dringend verwijderen
8. inlegpaneel type glasal	Asbestmateriaal	Verwijderen

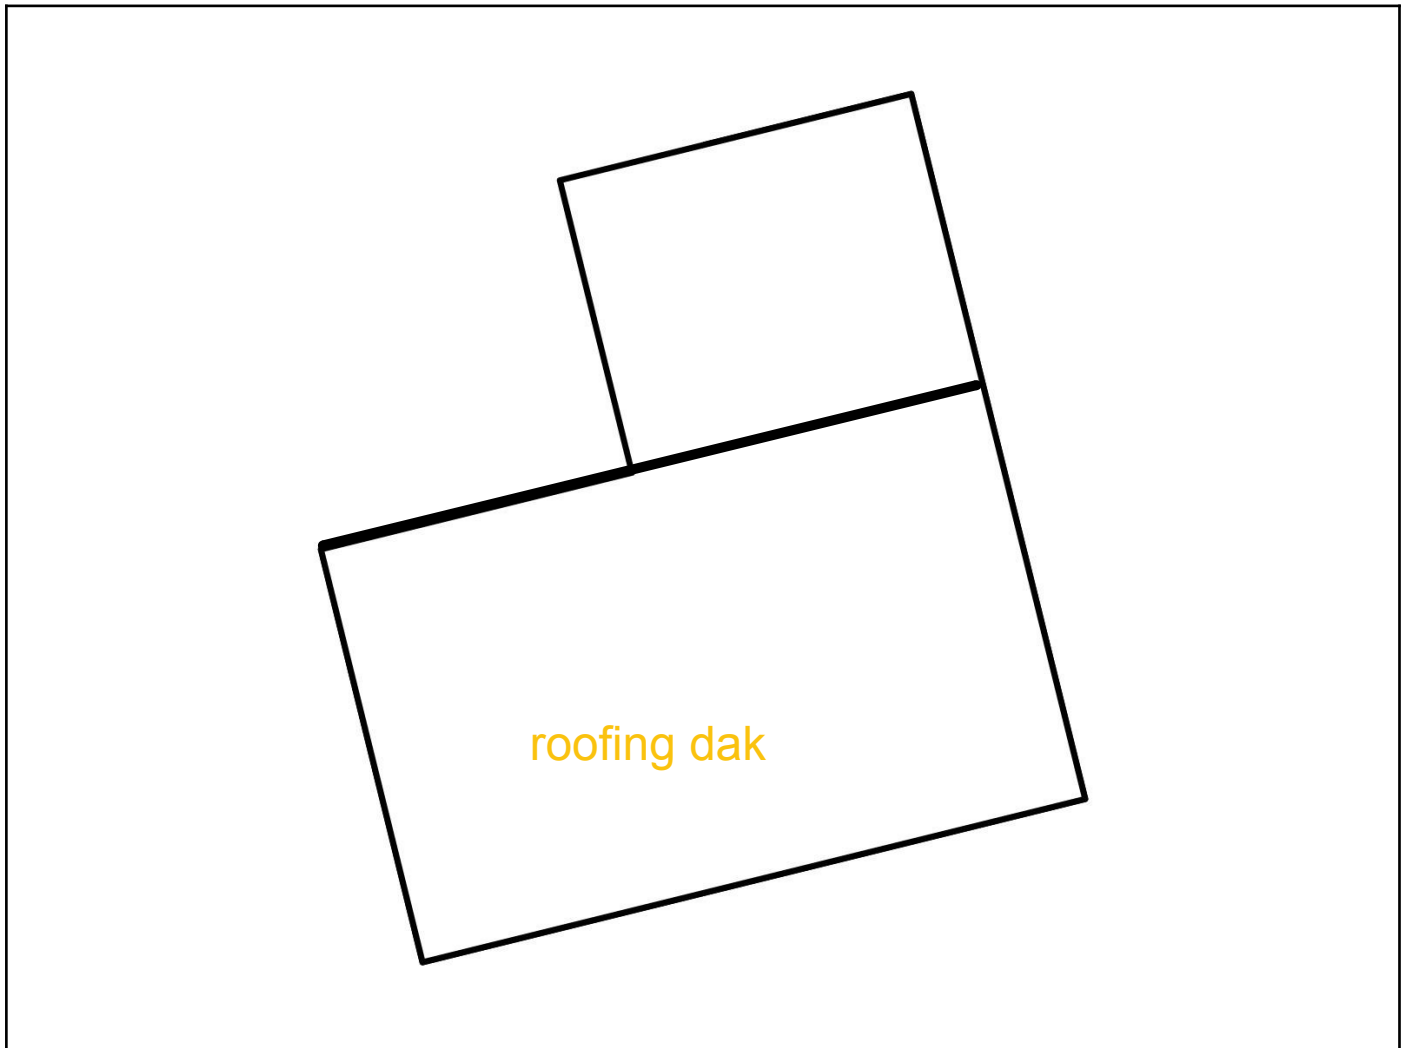
Plan 2.2: Tuinhuis plan dak

Beschrijving	Type	Actie
16. roofing dak	Geen asbest	-

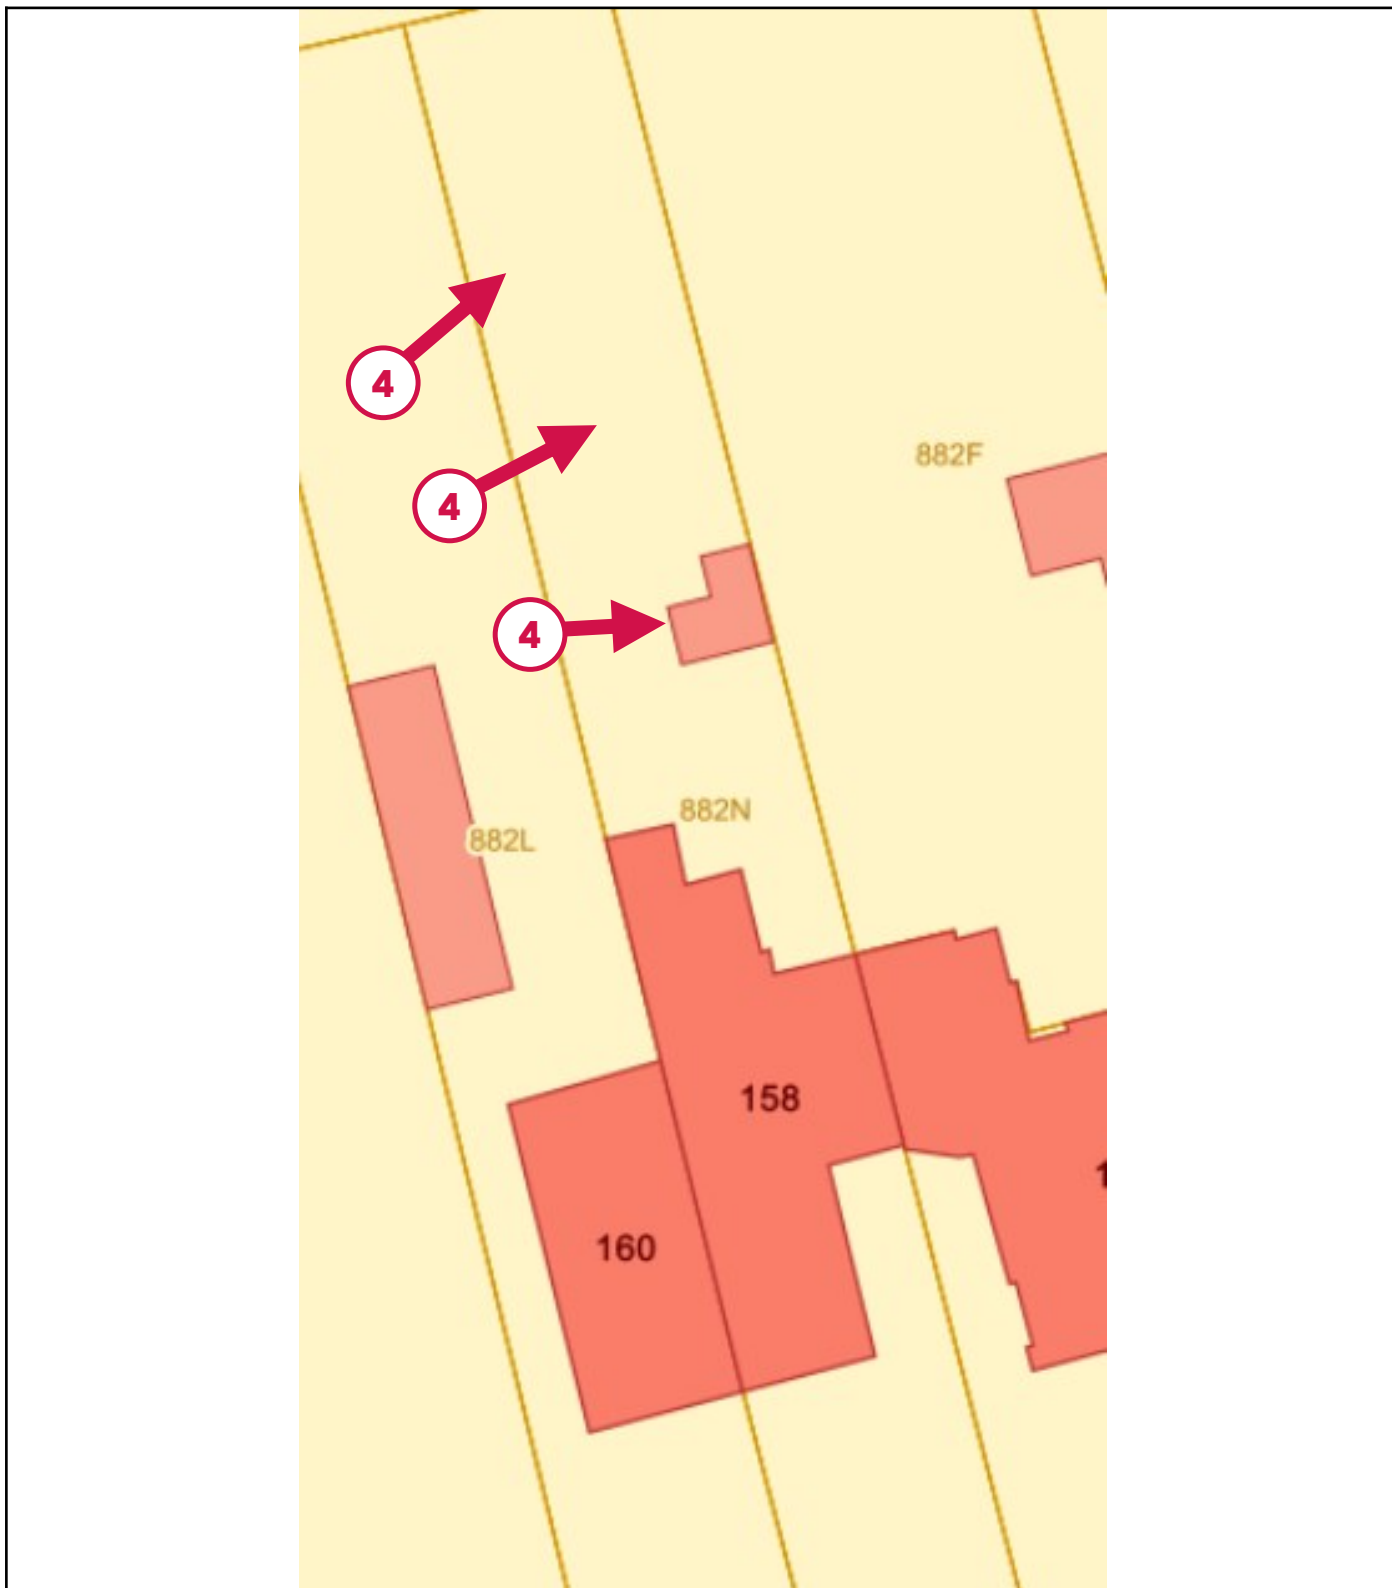
Plan 3.1: Vaststellingen buiten de constructies

4. asbestafval in de tuin

Asbestmateriaal

Dringend verwijderen

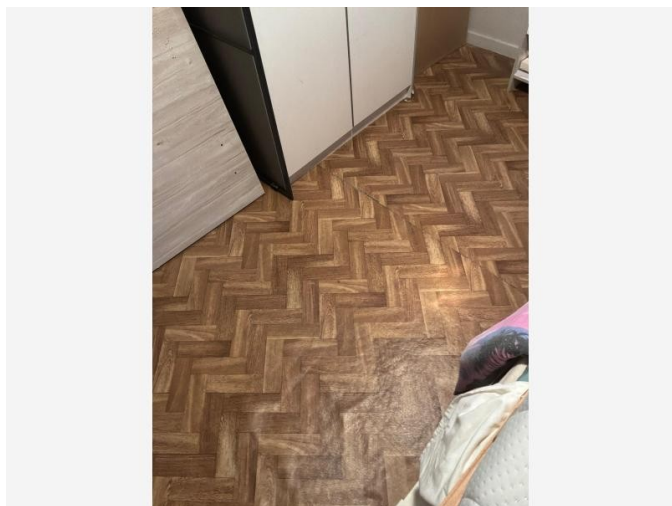
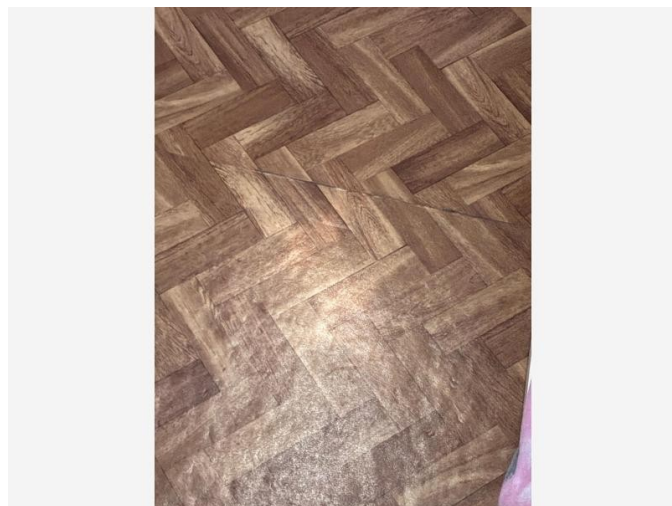
Informatie over een niet-asbestverdacht materiaal

Basis voor advies	De asbestdeskundige beoordeelt het materiaal als niet-asbestverdacht.
--------------------------	---

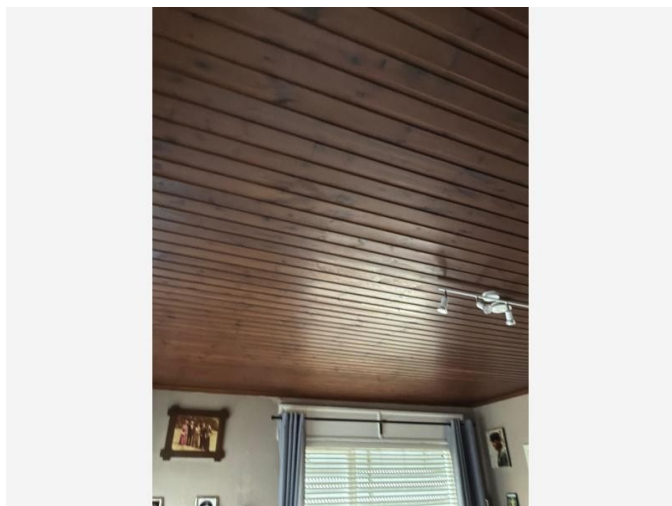
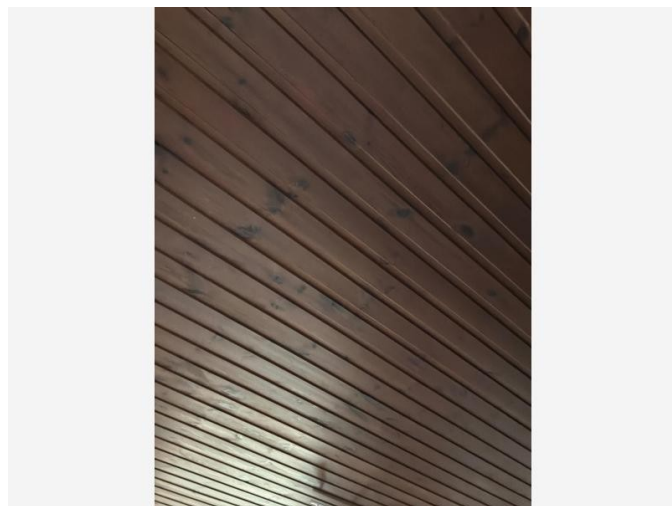
Informatie over een niet-asbestverdacht materiaal

Basis voor advies	De asbestdeskundige beoordeelt het materiaal als niet-asbestverdacht.
--------------------------	---

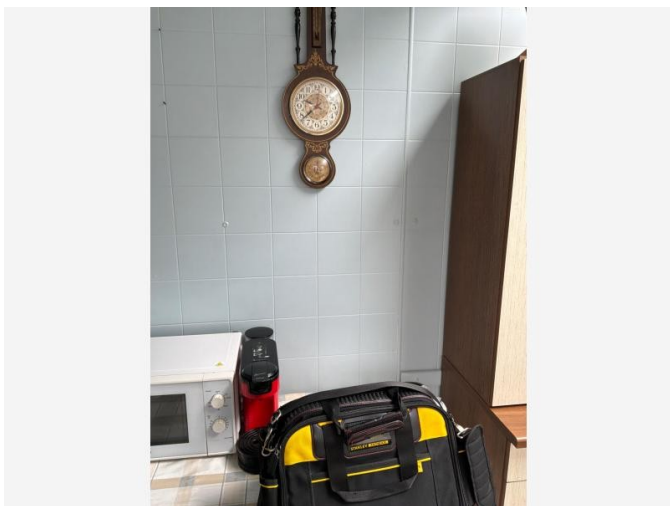
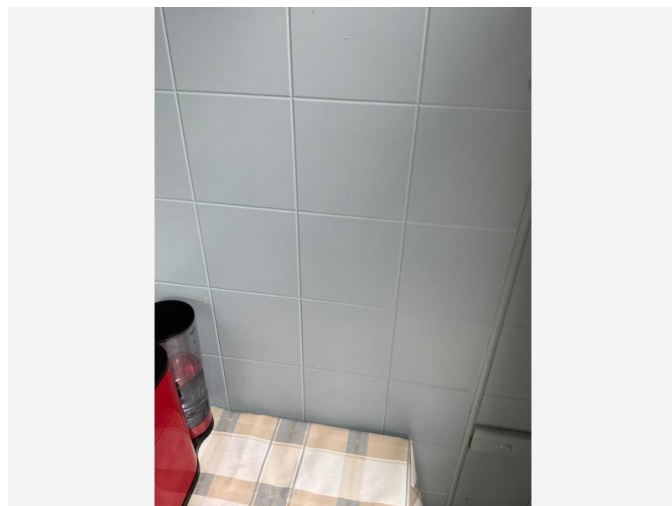
Informatie over een materiaal dat de asbestdeskundige niet kan waarnemen of vaststellen

Basis voor advies	Beoordeling op basis van expertise, zonder een vaststelling door de asbestdeskundige.
-------------------	---

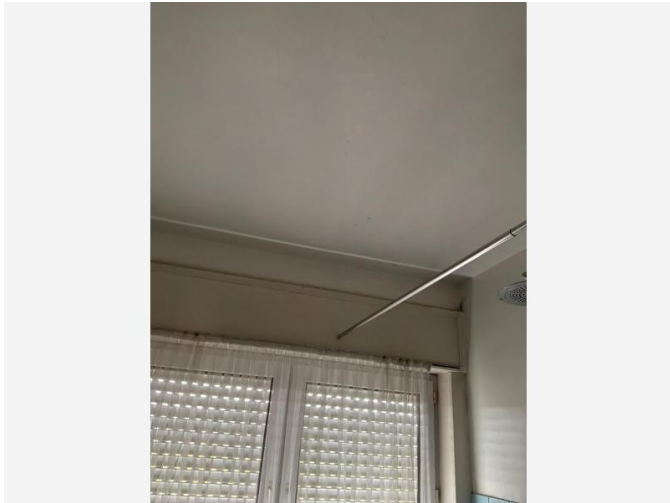
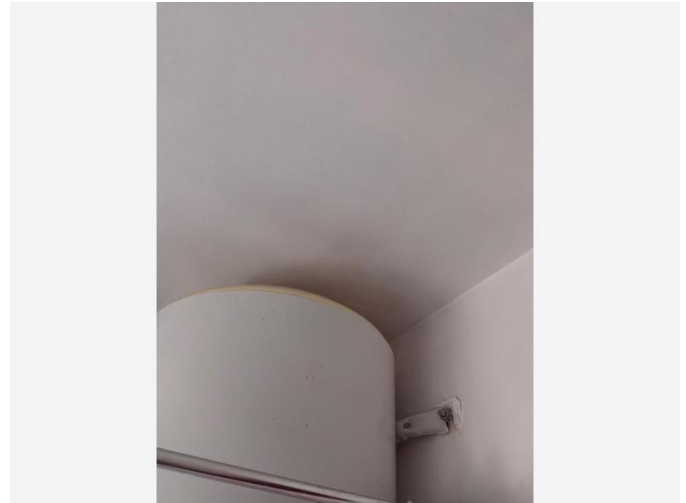
Fiche 17: pleisterwerk plafond

Geen asbest

Beschrijving	pleisterwerk plafond
Omgeving	Binnen
Primaire drager	Plafond
Bindmiddel van materiaal	Gips - kalk
Gebondenheid op basis van bindmiddel	Niet-hechtgebonden
Hoeveelheid (oppervlakte - dikte - aantal)	• 120,00 m ² - 1,00 cm - 1 stuk
Totaal volume	1,20 m ³
Identificatiemethode	Een monstername door de asbestdeskundige met laboanalyse door een asbestlabo.
Destructieve handeling voor identificatie	Nee
Opmerking	Geschatte hoeveelheid. Monsters genomen conform IP2. Ruimtes niet aanwezig:

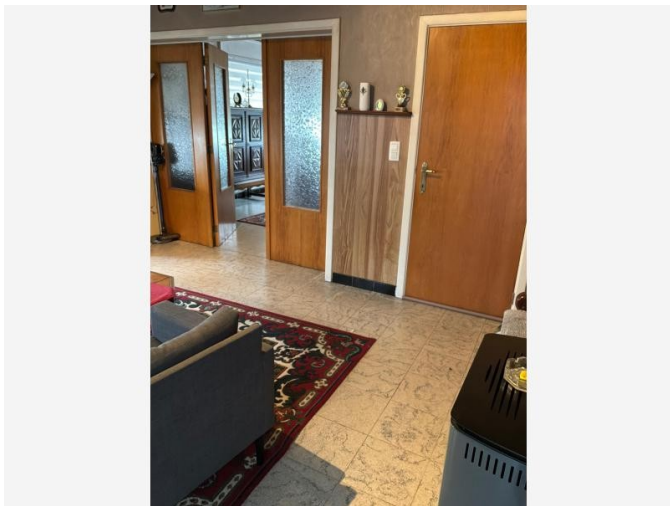
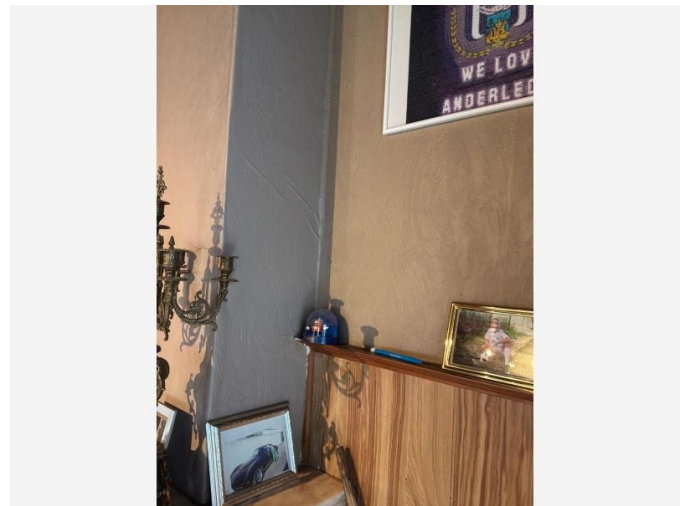
Beschrijving	pleisterwerk wanden
Omgeving	Binnen
Primaire drager	Binnenwand
Bindmiddel van materiaal	Gips - kalk
Gebondenheid op basis van bindmiddel	Niet-hechtgebonden
Hoeveelheid (oppervlakte - dikte - aantal)	• 115,00 m ² - 1,00 cm - 1 stuk
Totaal volume	1,15 m ³
Identificatiemethode	Een monstername door de asbestdeskundige met laboanalyse door een asbestlabo.
Destructieve handeling voor identificatie	Nee
Opmerking	Geschatte hoeveelheid. Monsters genomen conform IP2. Ruimtes niet aanwezig:
