# Asbestinventarisatetest

Windmolenstraat 92, 9450 Haaltert

Attestnummer : **20260526-000176.000**

Uitgegeven op : **26.05.2026**

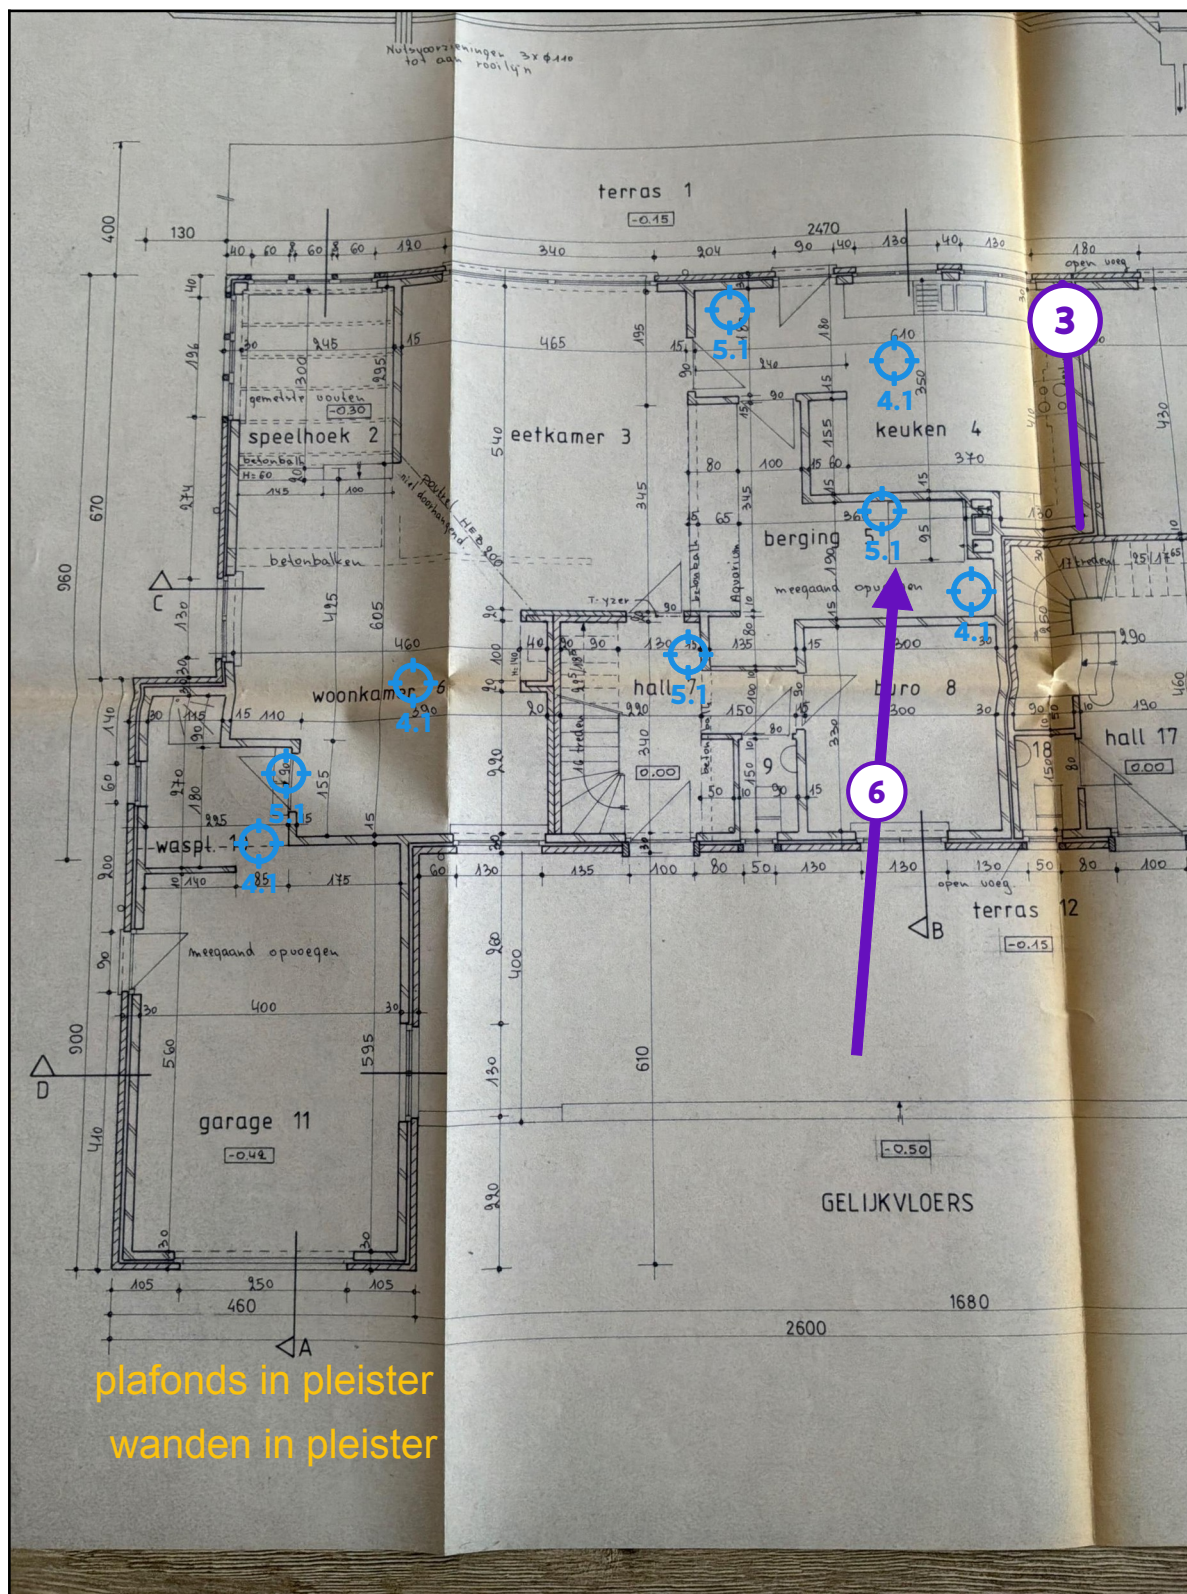
# Plan 1.1: Gvl

3. faiancelijm achter tegels	Advies	-
4. pleisterwerk plafond	Geen asbest	-
4.1 Code: mm02	Mengmonster	-
5. pleisterwerk wanden	Geen asbest	-
5.1 Code: mm01	Mengmonster	-
6. Ketel: Geen asbest verdachte pakkingen waarneembaar	Overige ruimte of materiaal	-

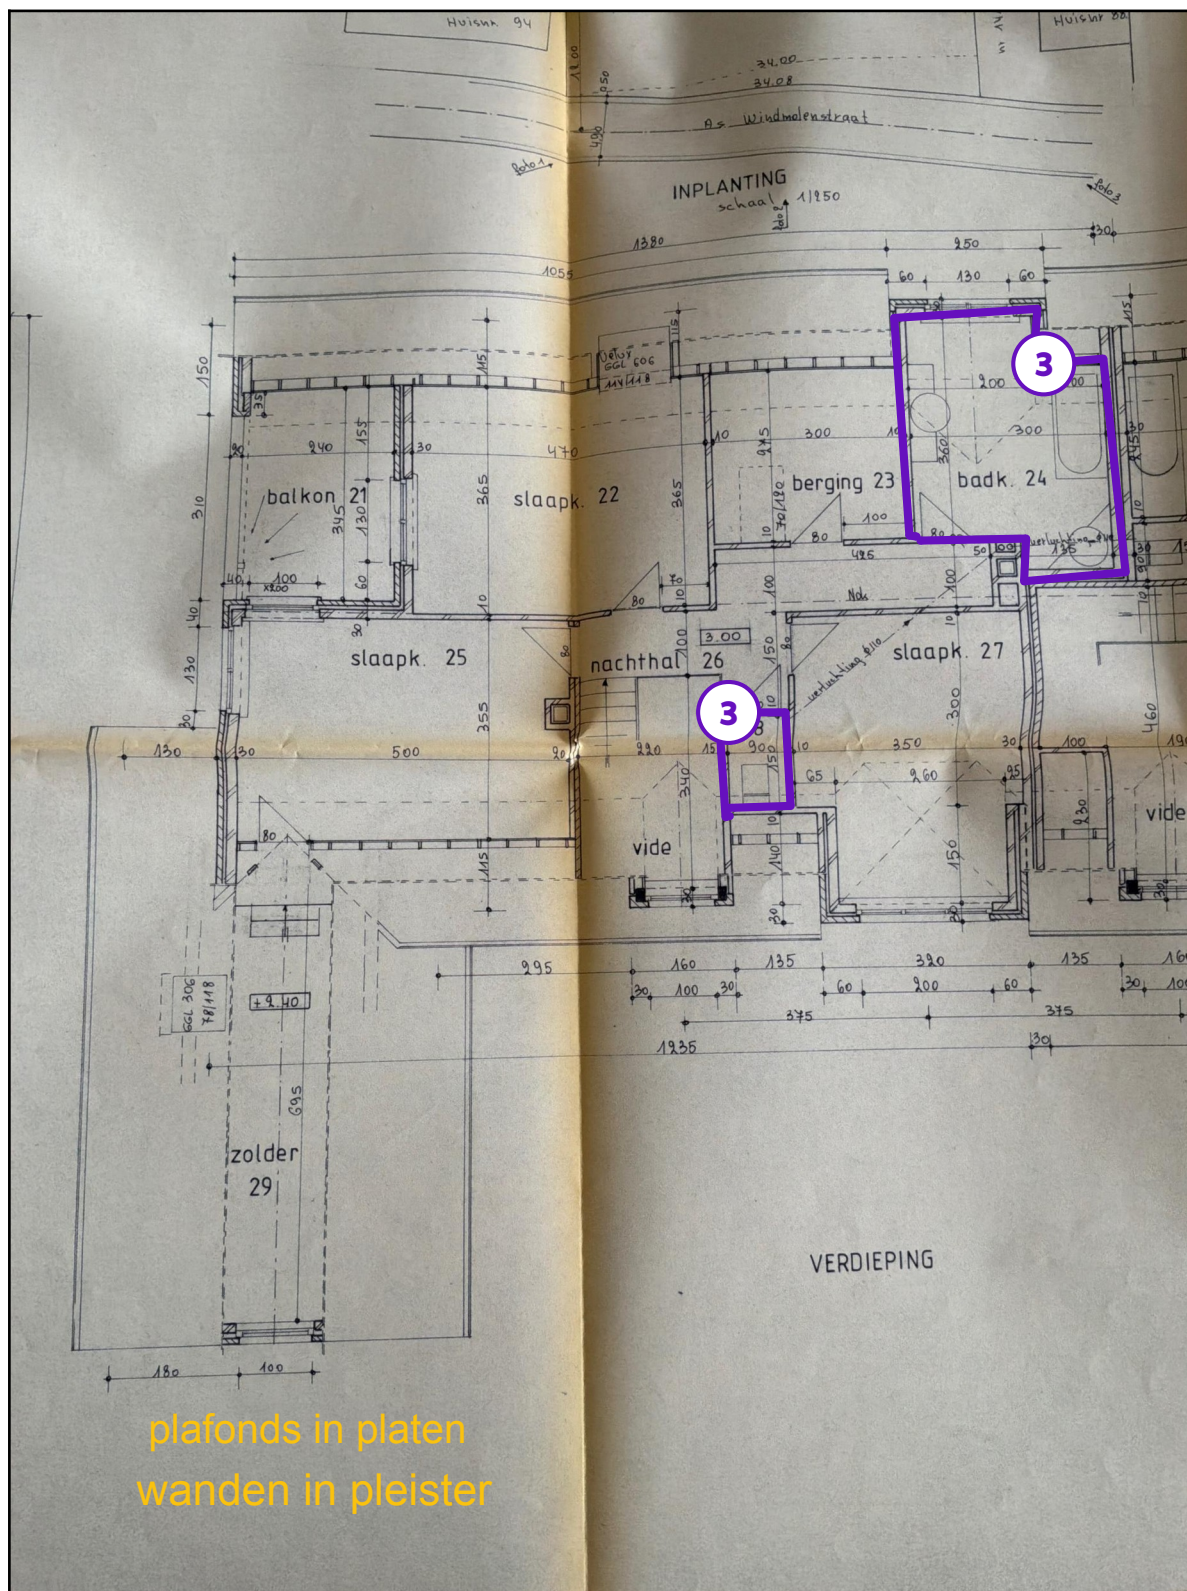
# Plan 1.2: 1e

2. Plafond type: Plaatmateriaal	Advies	-
3. faiancelijm achter tegels	Advies	-
5. pleisterwerk wanden	Geen asbest	-
