Asbestinventarisatetest

Kloosterstraat 23, 9860 Oosterzele

Attestnummer : 20260522-000154.000

Uitgegeven op : 22.05.2026

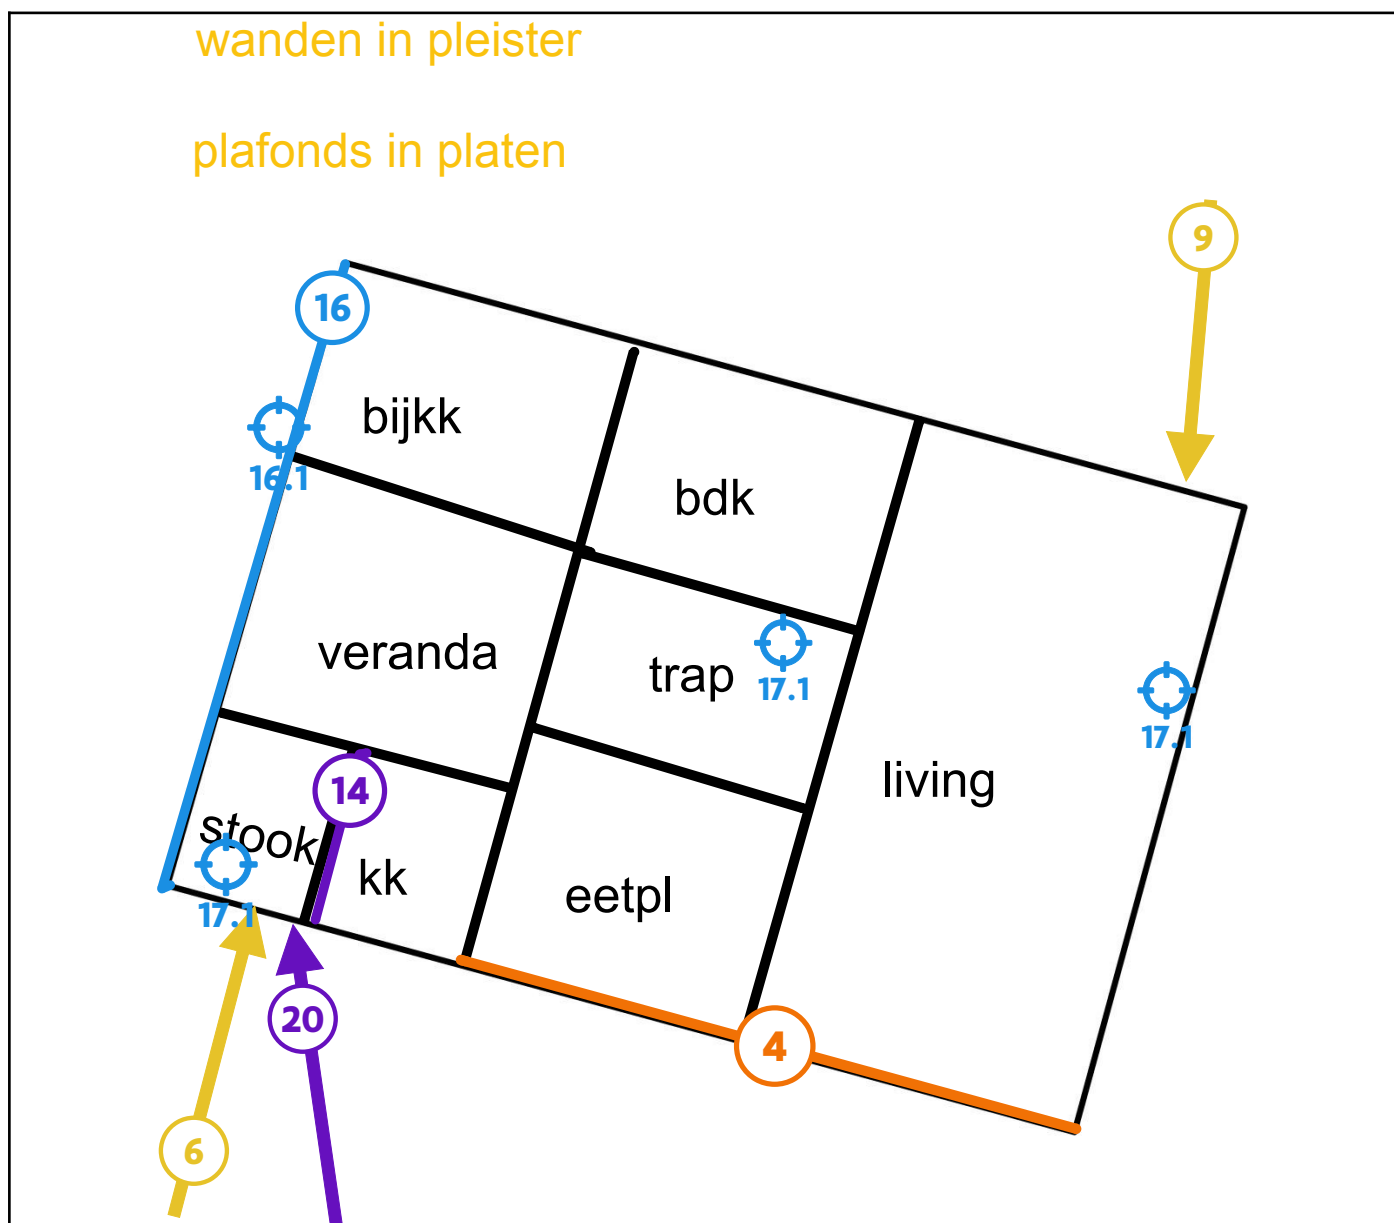
Plan 1.1: Hoofdgebouw plan gvl

Beschrijving	Type	Actie
4. Leien gevel	Asbestmateriaal	Verwijderen
6. Asbest cement luikje	Asbestmateriaal	Zorgvuldig beheren
9. bakeliet zekeringkast	Asbestmateriaal	Zorgvuldig beheren
13. Plafond type: Plaatmateriaal	Advies	-
14. faiancelijm achter tegels	Advies	-

16. mastiek houten ramen achter	Geen asbest	-
16.1 Code: Mm4	Puntmonster	-
17. pleisterwerk wanden	Geen asbest	-
17.1 Code: mm01	Mengmonster	-
20. Ketel: Geen asbest verdachte pakkingen waarneembaar	Overige ruimte of materiaal	-

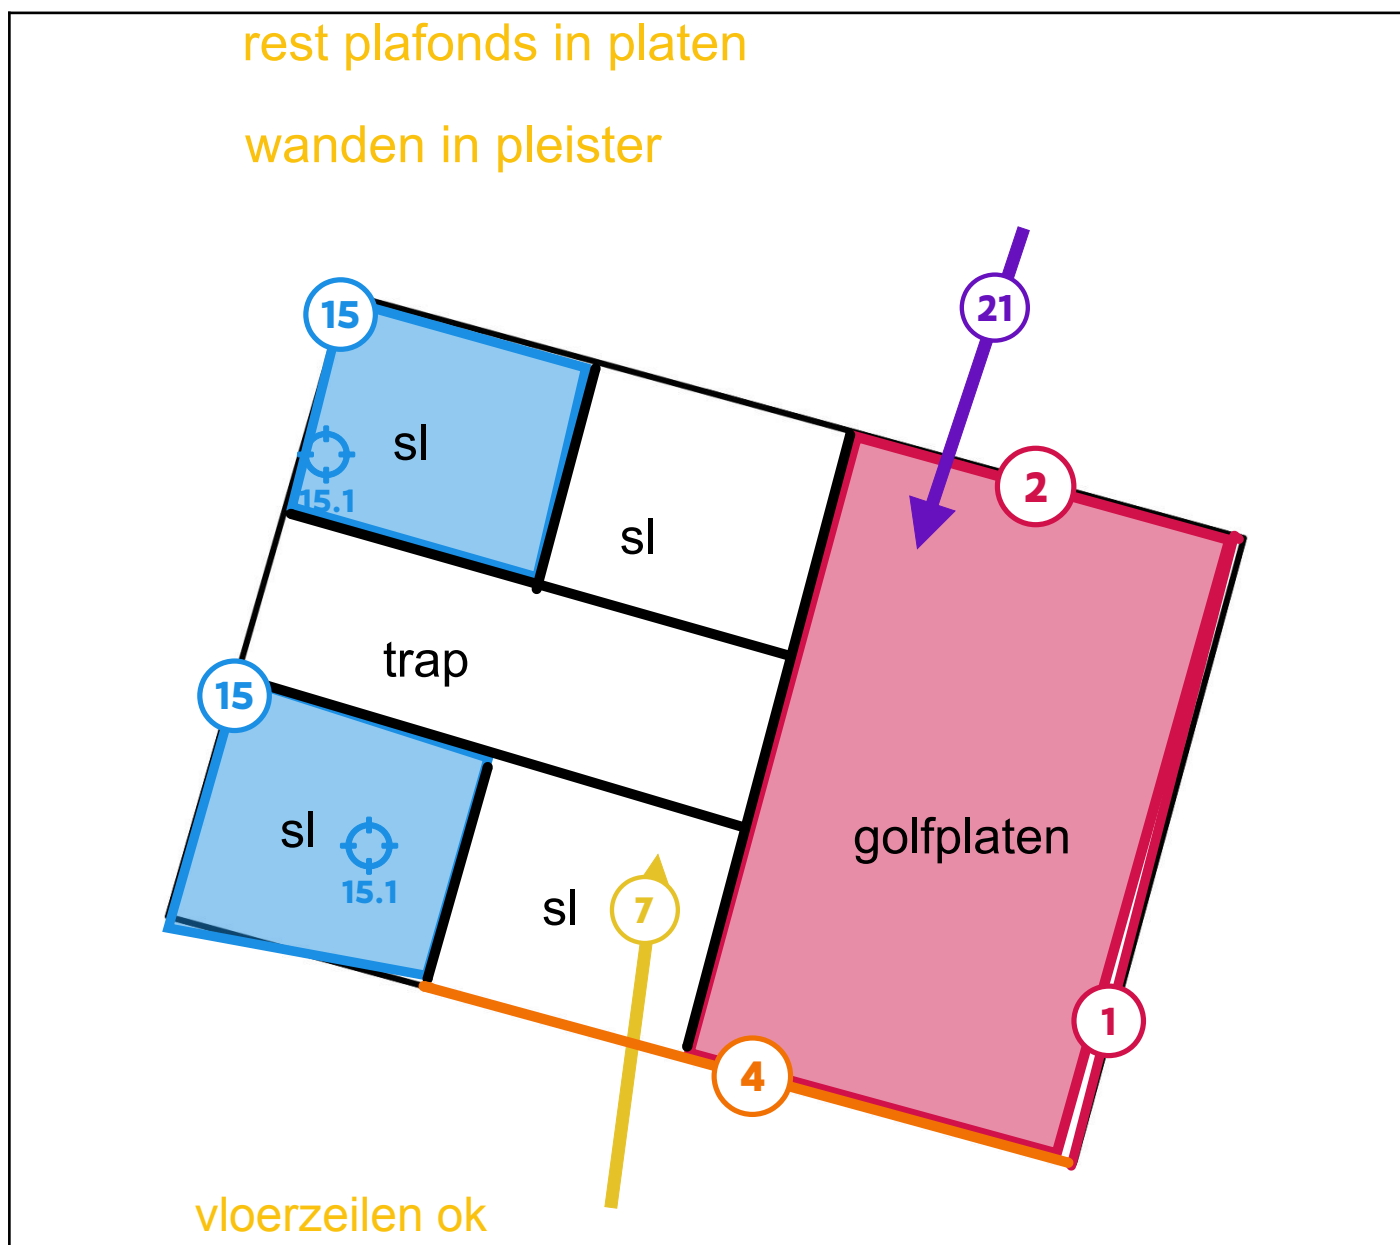
Plan 1.2: Hoofgebouw plan 1e

Beschrijving	Type	Actie
1. Sediment en slib in goot	Asbestmateriaal	Dringend verwijderen
2. golfplaten dak	Asbestmateriaal	Dringend verwijderen
4. Leien gevel	Asbestmateriaal	Verwijderen
7. Bakeliet electra	Asbestmateriaal	Zorgvuldig beheren

12. Vloerzeil type: niet asbest verdacht	Advies	-
13. Plafond type: Plaatmateriaal	Advies	-
15. pleisterwerk plafond	Geen asbest	-
15.1 Code: mm02	Mengmonster	-
17. pleisterwerk wanden	Geen asbest	-
21. Schouw type: niet asbest verdacht.	Overige ruimte of materiaal	-

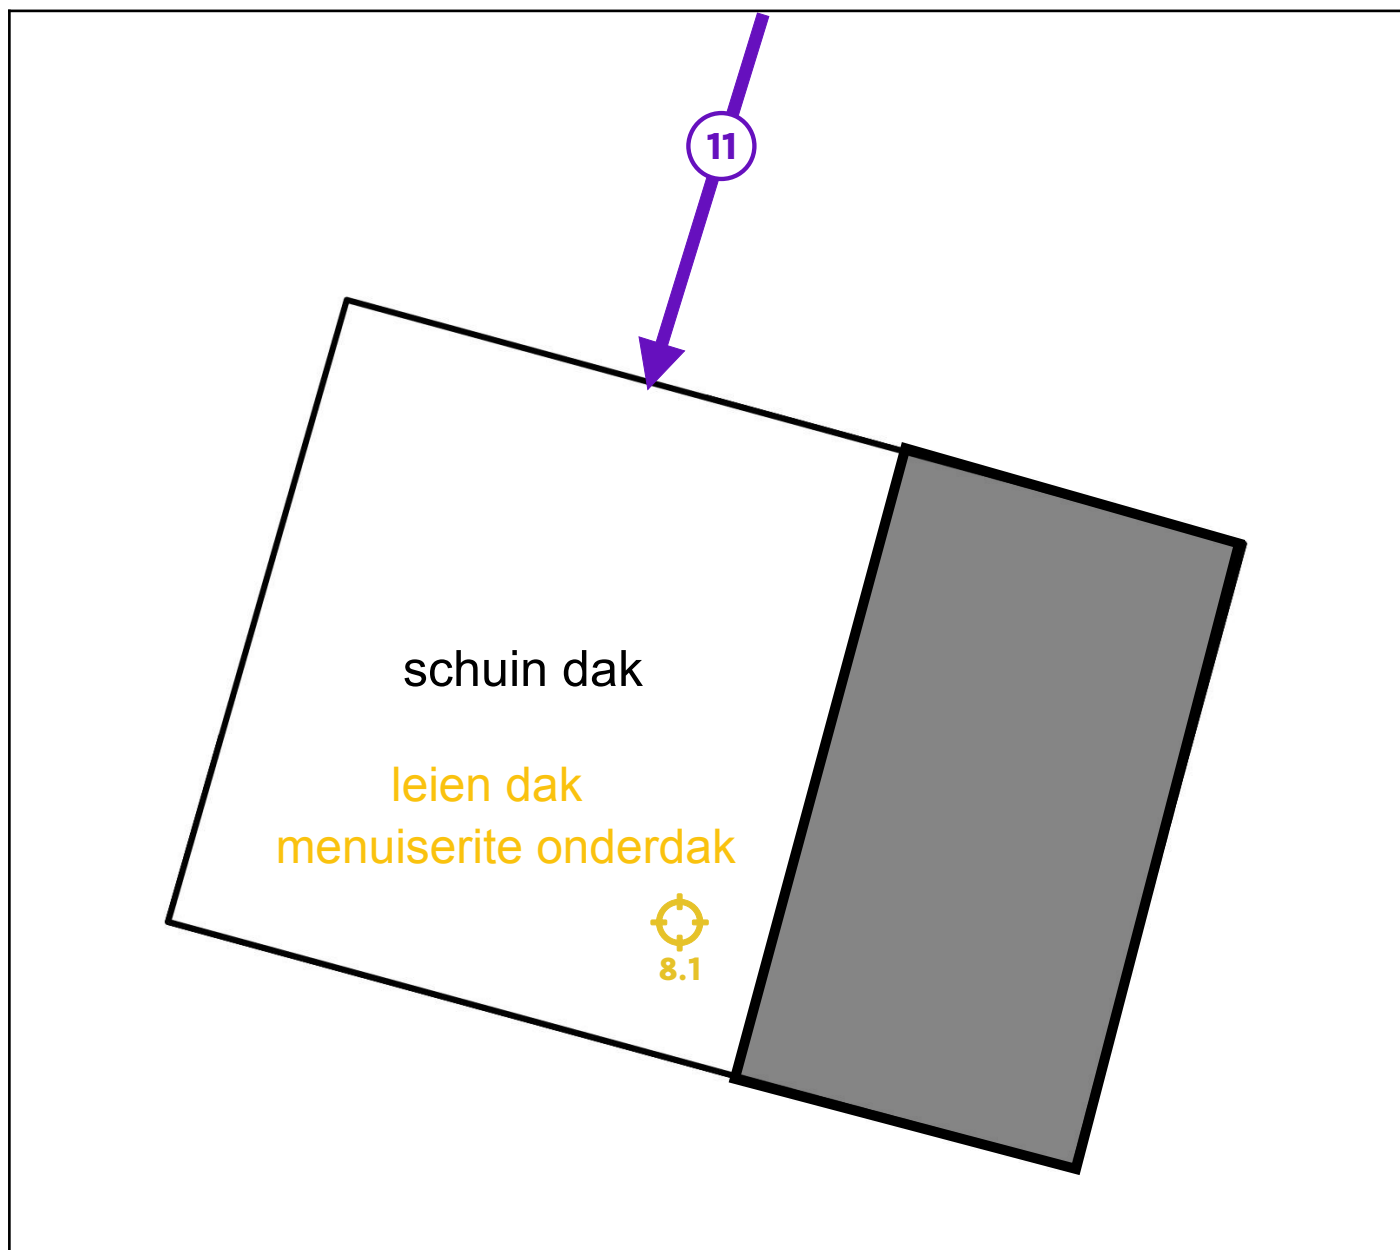
Plan 1.3: Hoofdgebouw plan dak

Beschrijving	Type	Actie
3. leien dak	Asbestmateriaal	Verwijderen
8. menuiserie onderdak	Asbestmateriaal	Zorgvuldig beheren
8.1 Code: Mm3	Puntmonster	-
11. Binnenkant schouw	Beperking	-

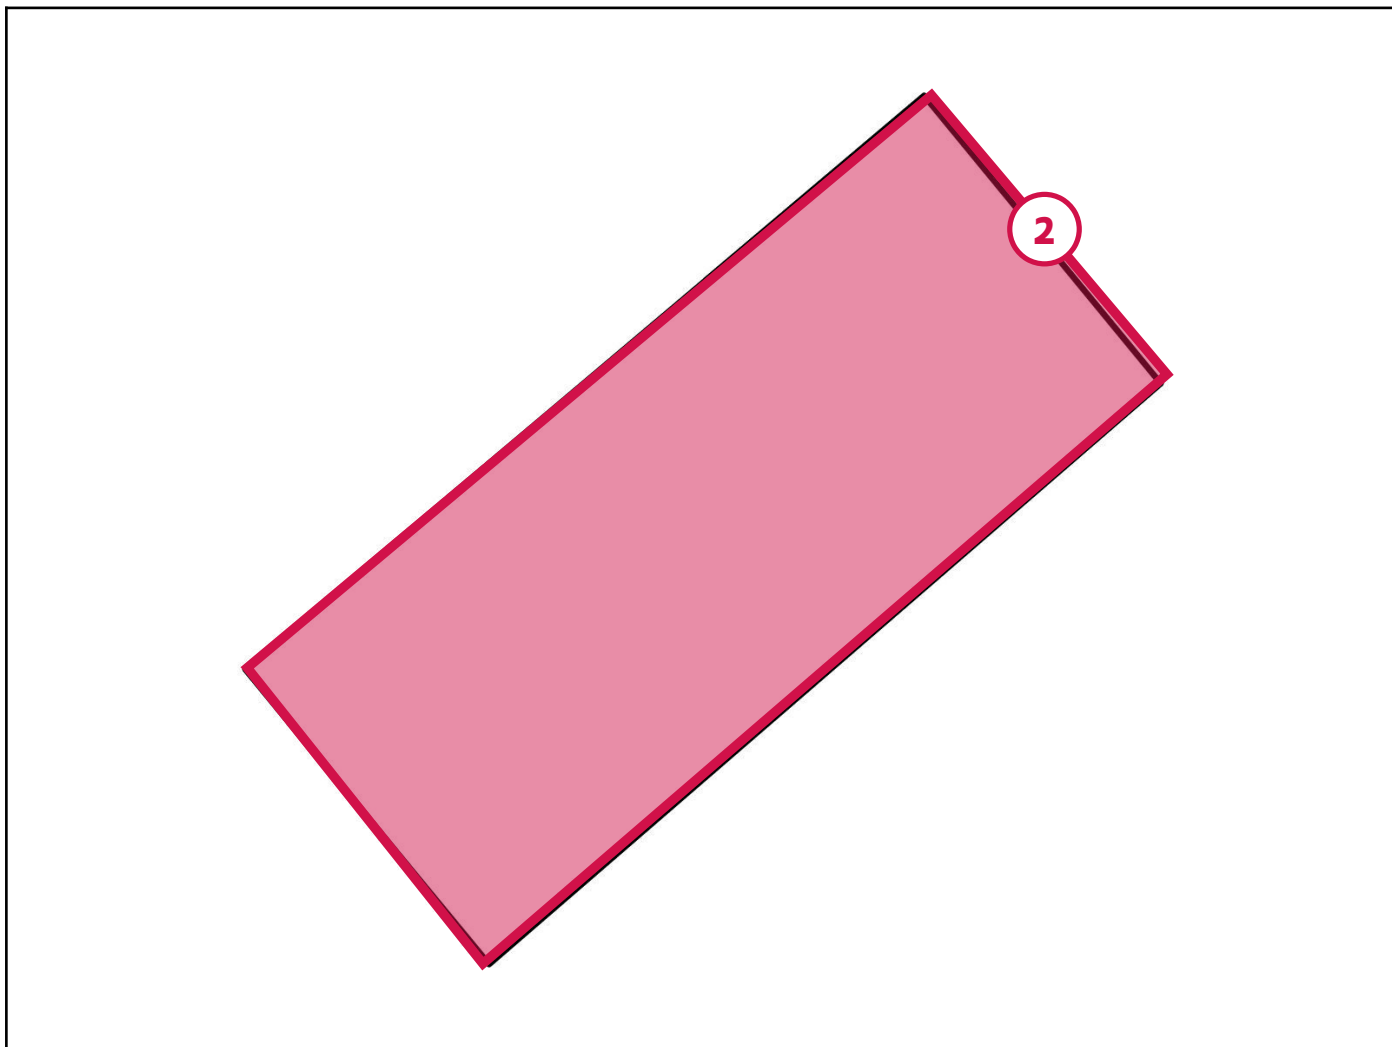
Plan 2.2: Tuinhuis achter plan dak

Beschrijving	Type	Actie
2. golfplaten dak	Asbestmateriaal	Dringend verwijderen

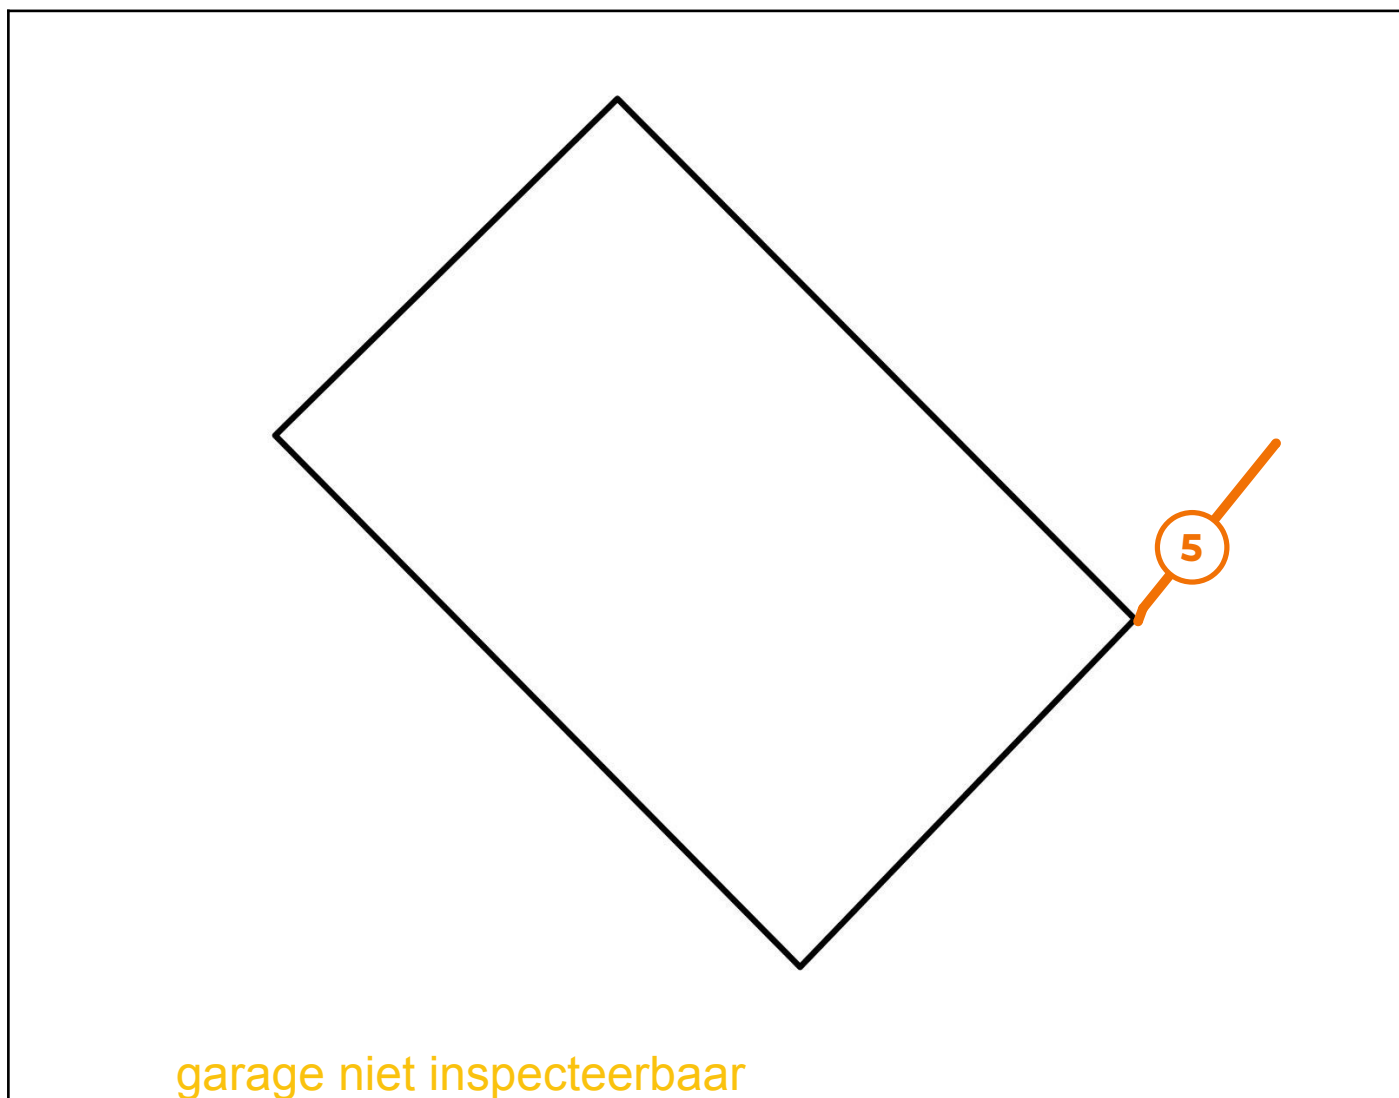
Plan 3.1: Garage plan gvl

Beschrijving	Type	Actie
5. Asbest dekstenen	Asbestmateriaal	Verwijderen
10. Garage niet inspecteerbaar	Beperking	-

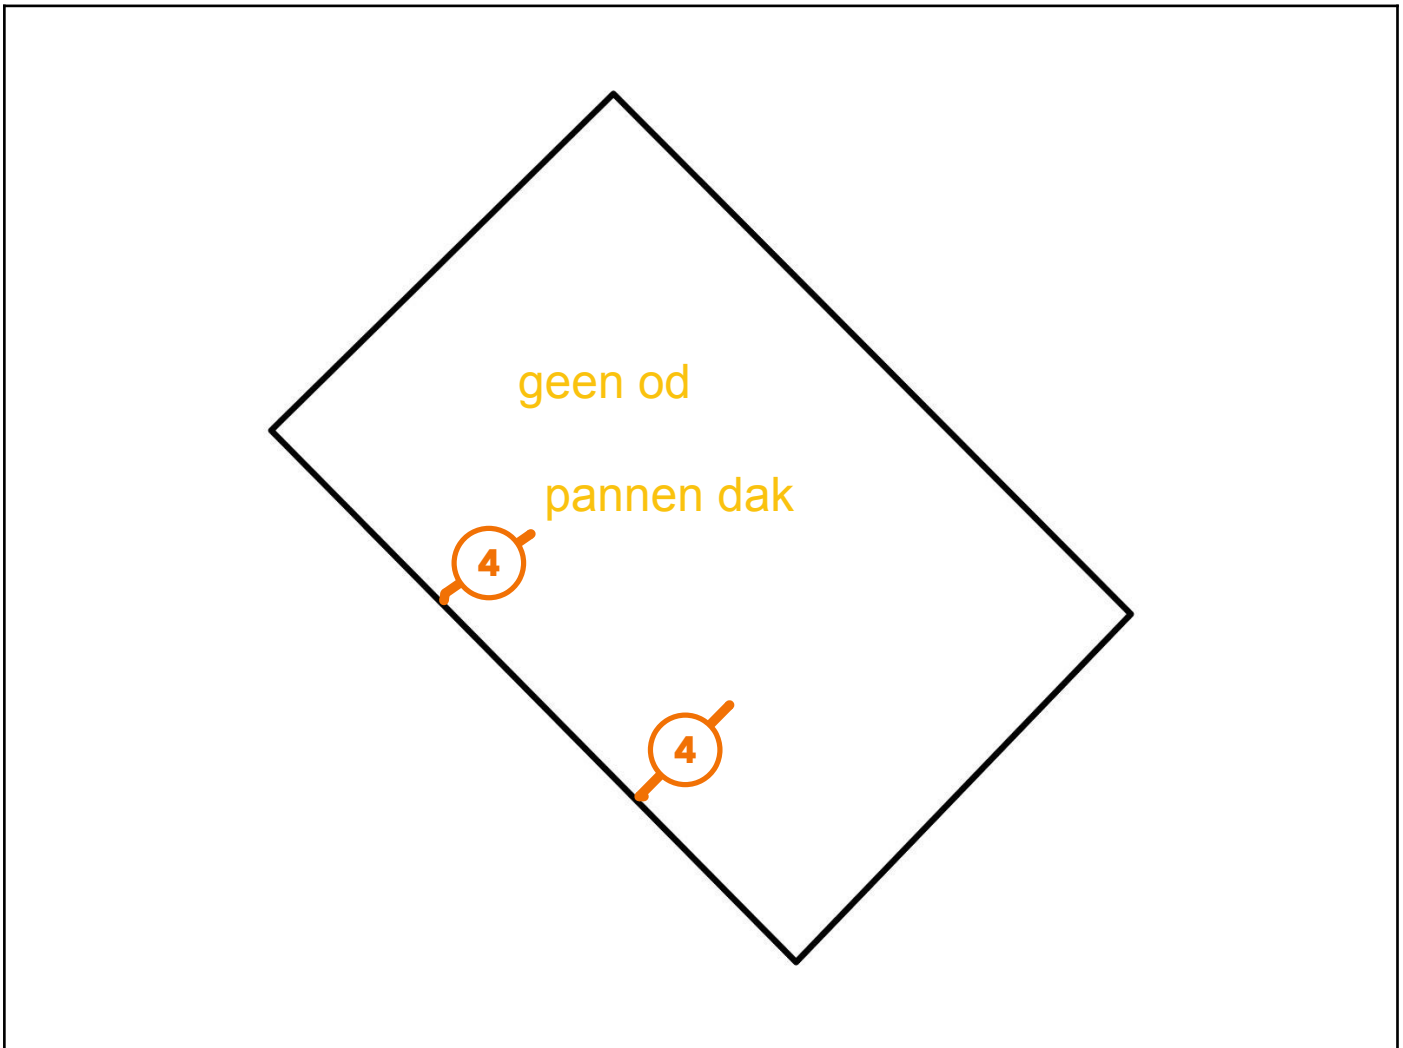
Plan 3.2: Garage plan dak

Beschrijving	Type	Actie
4. Leien gevel	Asbestmateriaal	Verwijderen
19. Dak type: niet asbest verdacht	Overige ruimte of materiaal	-
22. Onderdak type: niet asbest verdacht	Overige ruimte of materiaal	-

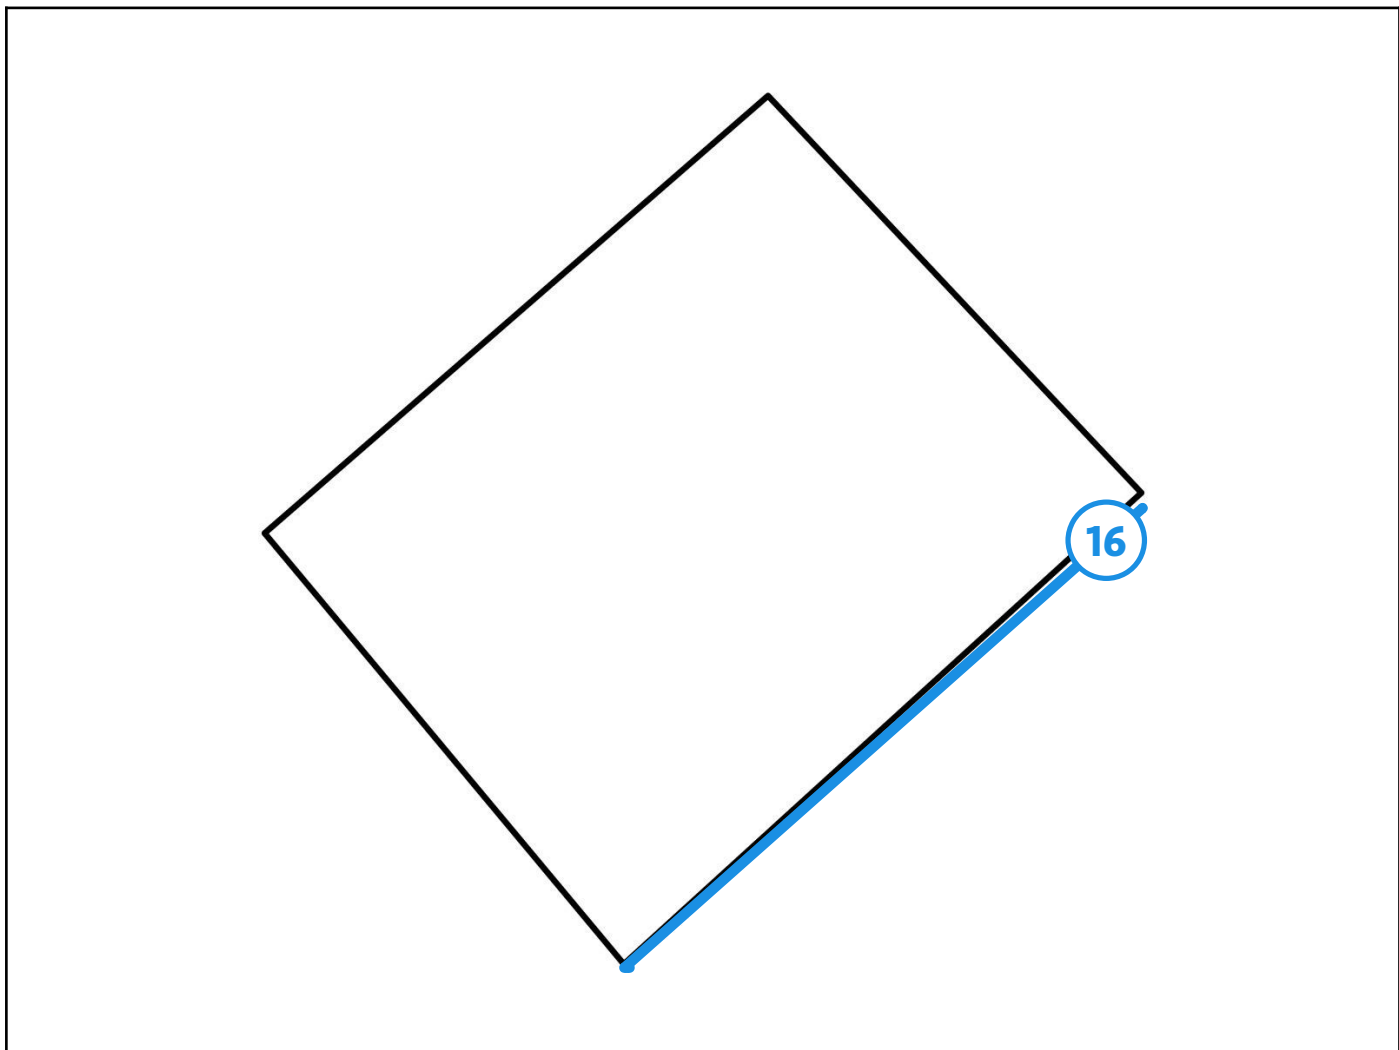
Plan 4.1: Tuinhuis voor plan gvl

Beschrijving	Type	Actie
16. mastiek houten ramen achter	Geen asbest	-

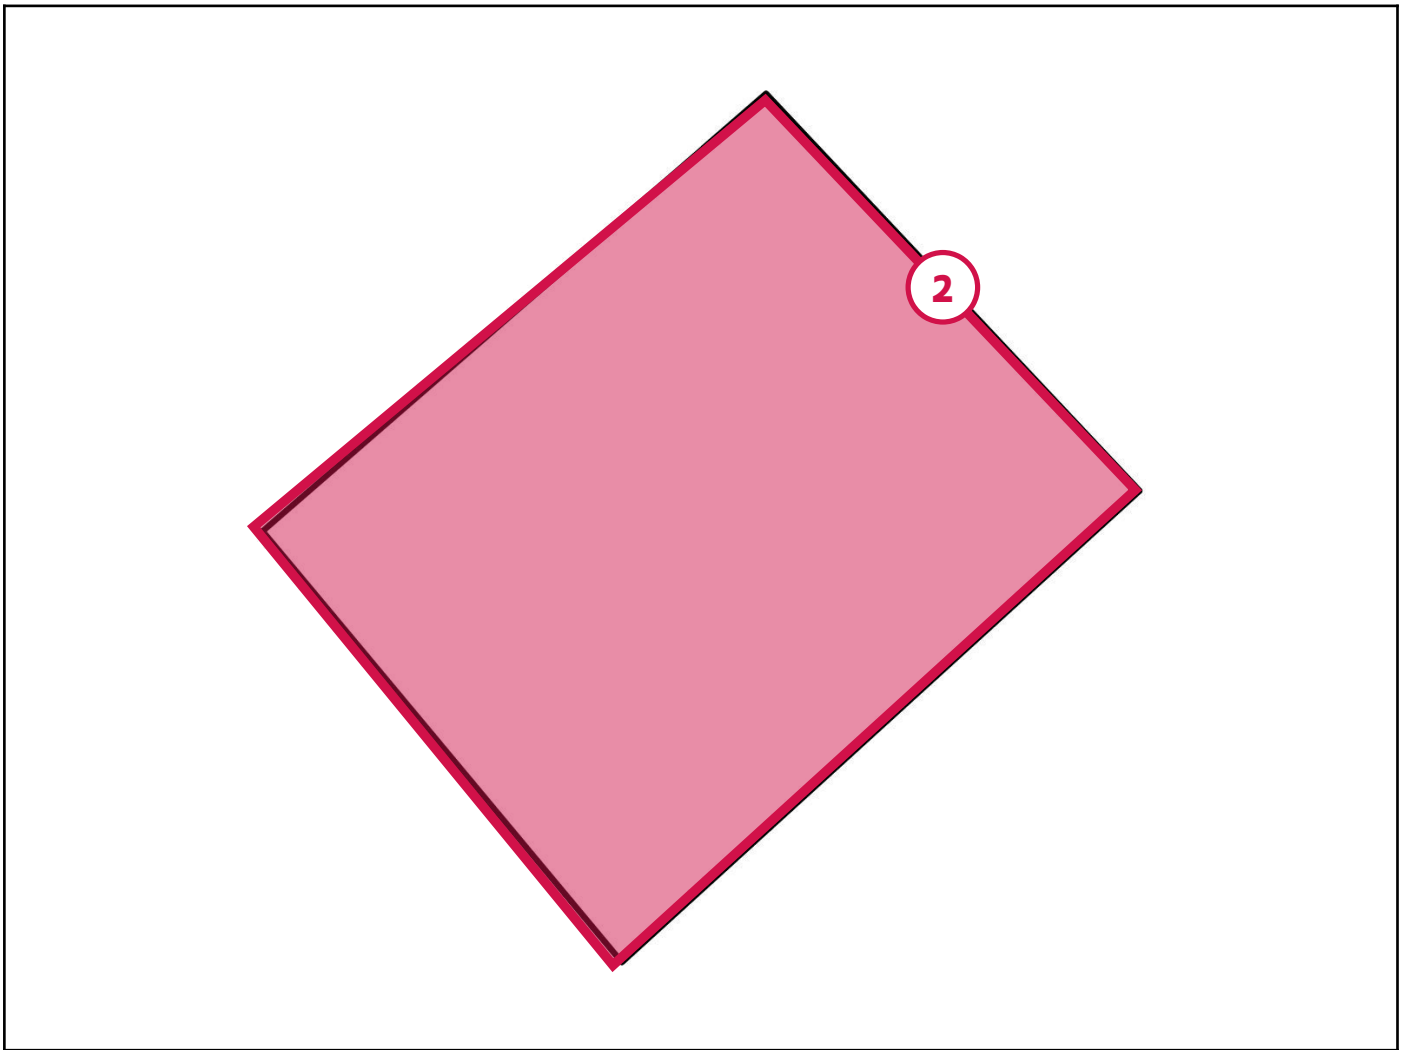
Plan 4.2: Tuinhuis voor plan dak

Beschrijving	Type	Actie
2. golfplaten dak	Asbestmateriaal	Dringend verwijderen

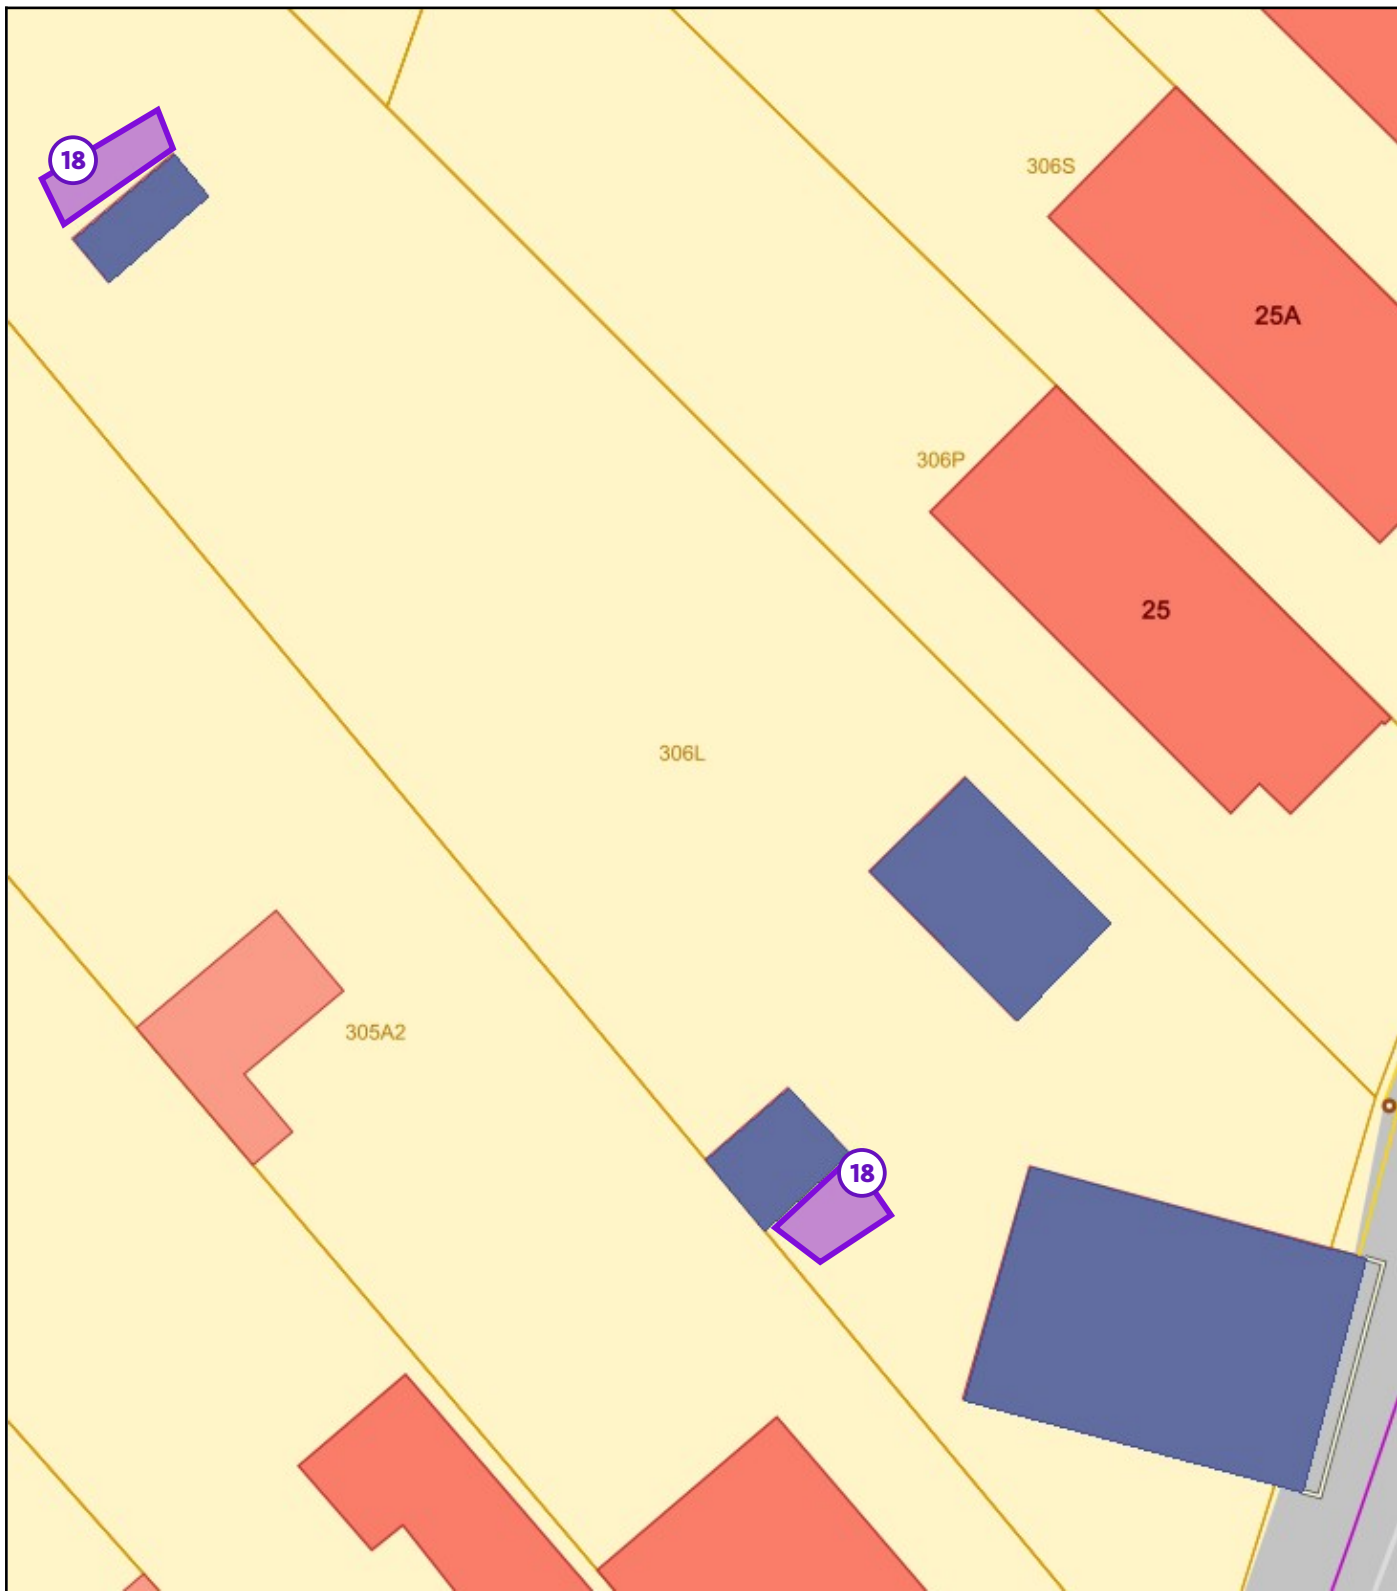
Plan 5.1: Afdruiptzones/afvloeizones

18. Golfplaten zonder goot	Afdruipzone/afvloeizone	-
----------------------------	-------------------------	---

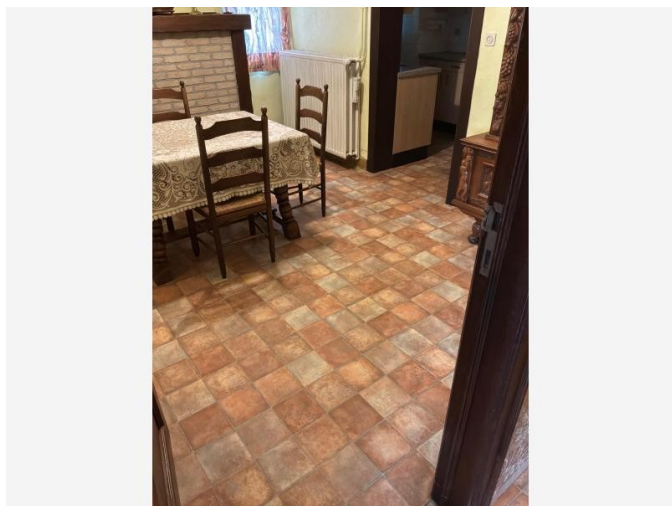
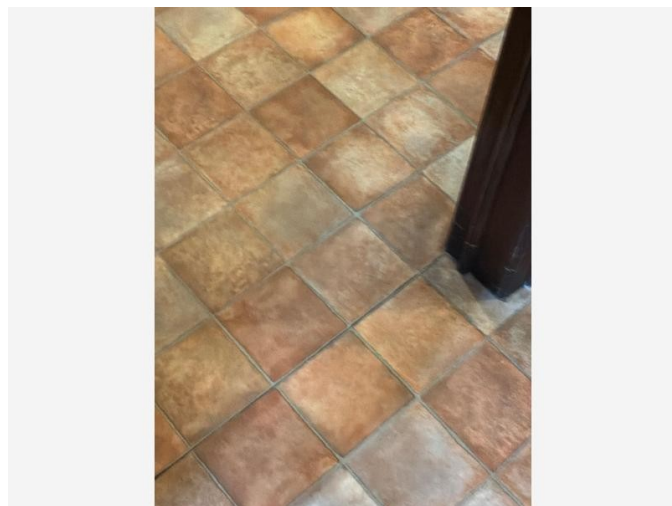
Informatie over een niet-asbestverdacht materiaal

De asbestdeskundige beoordeelt het materiaal als niet-asbestverdacht.

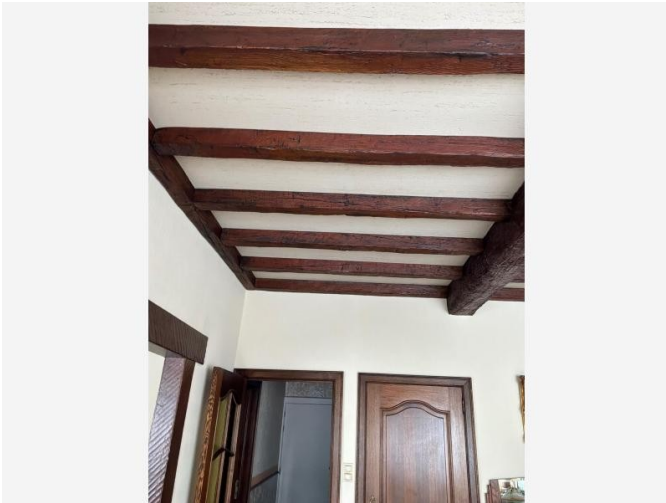
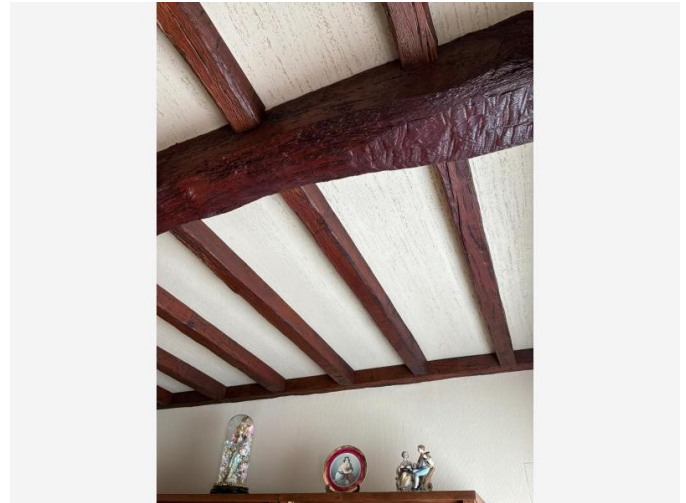
Informatie over een niet-asbestverdacht materiaal

De asbestdeskundige beoordeelt het materiaal als niet-asbestverdacht.

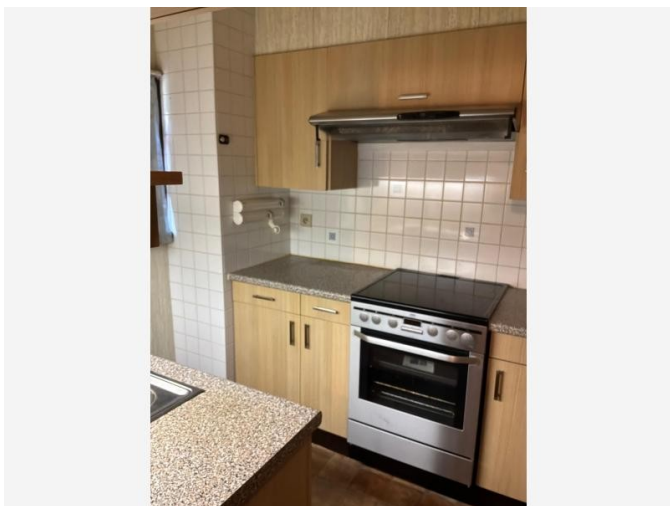
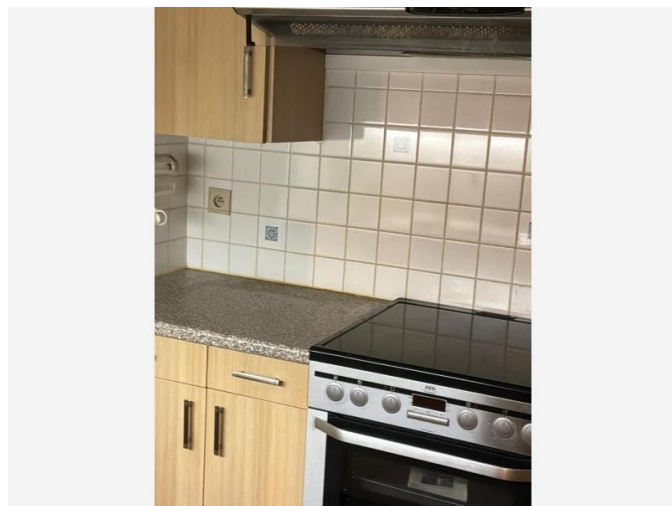
Informatie over een materiaal dat de asbestdeskundige niet kan waarnemen of vaststellen
