Asbestinventarisatetest

Fazantenstraat 32, 3940 Hechtel-Eksel

Attestnummer : 20260513-000256.000

Asbestveilig (maar niet asbestvrij)

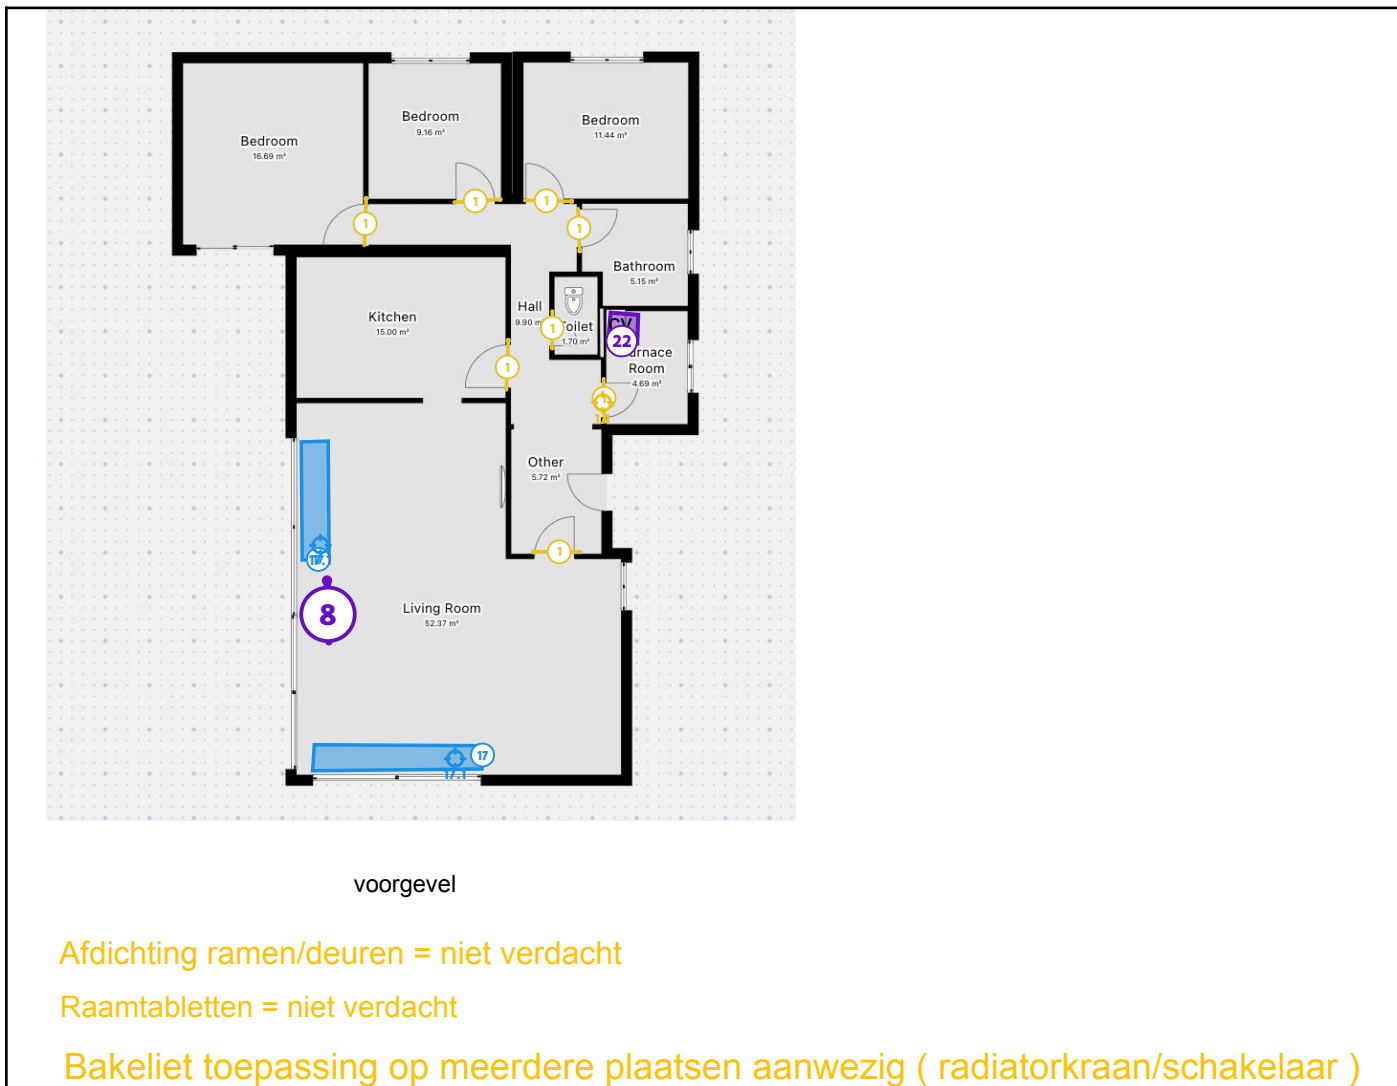
Plan 1.6: GLV : div

Beschrijving	Type	Actie
1. Deurdorpels binnen (massal)	Asbestmateriaal	Zorgvuldig beheren
1.1 Code: Dorpel	Puntmonster	-
2. Bakeliet toep.(schakelaars-stopcontact-verdeeldozen-radiatorknoppen)	Asbestmateriaal	Zorgvuldig beheren
8. Kachelkoord - woonkamer	Advies	-
9. Raamtabletten	Advies	-
17. Cementering - convectorputten woonkamer	Geen asbest	-

17.1 Code: cementering convectorput	Mengmonster	-
18. Afdichting - ramen / deuren - woning	Overige ruimte of materiaal	-
22. CV Ketel - Vaillant	Overige ruimte of materiaal	-

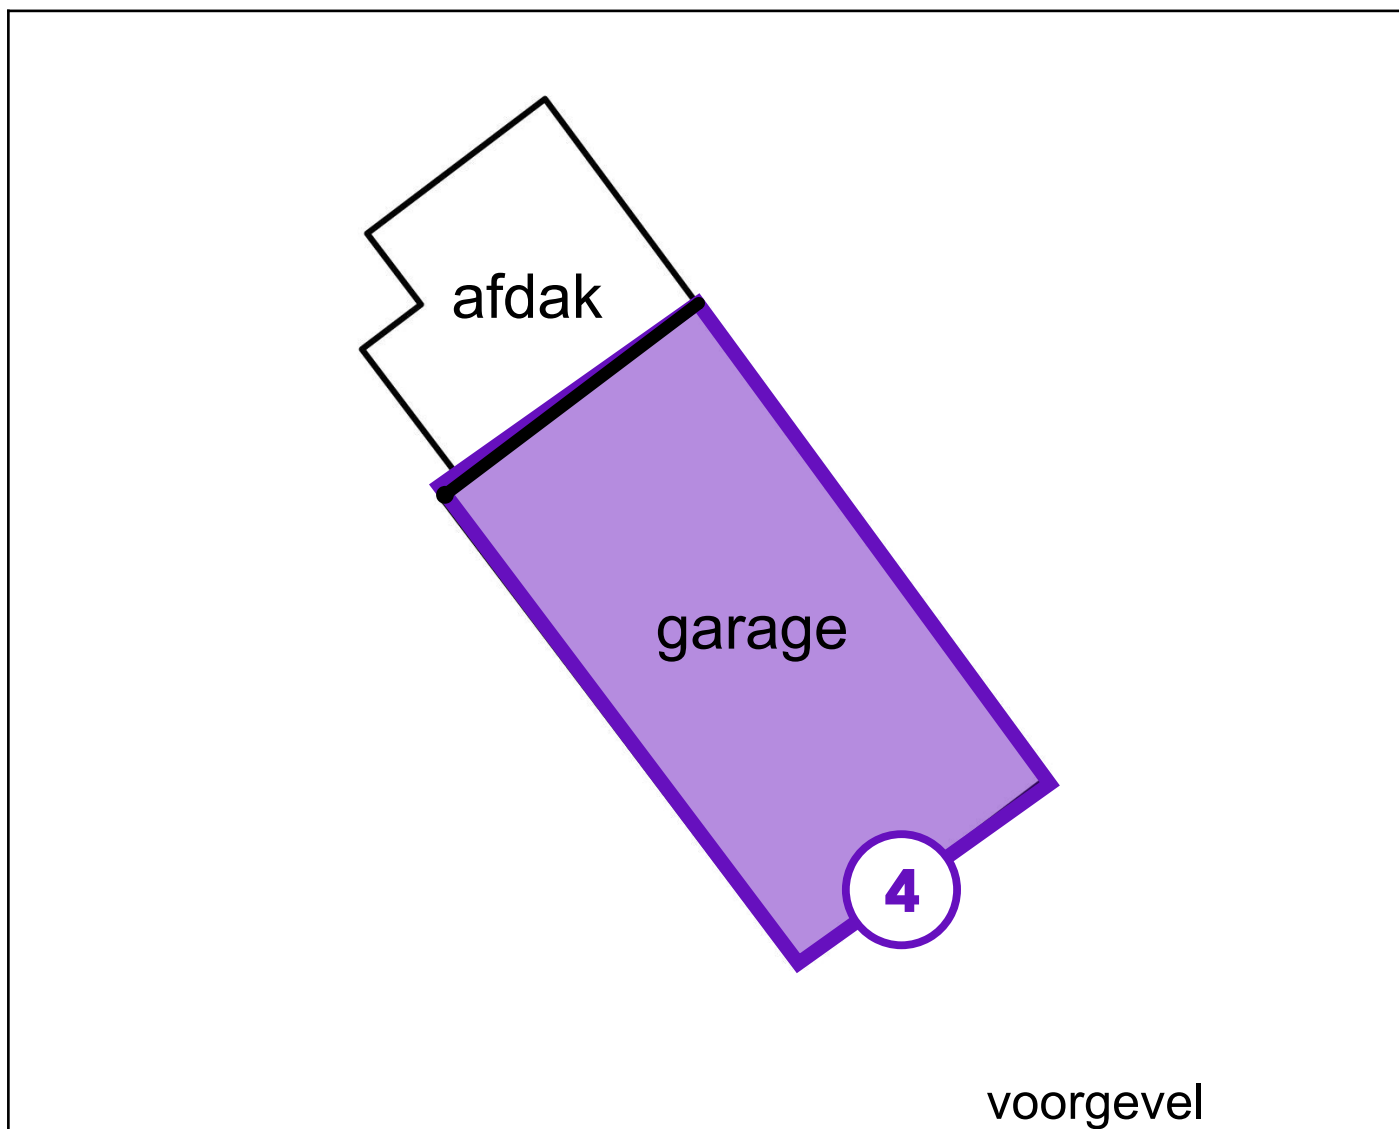
Plan 2.3: Garage + afdak : onderdak

Beschrijving	Type	Actie
4. Onderdak - garage : niet vast te stellen.	Beperking	-
