# Asbestinventarisatetest

Caimolaan 45/1, 3970 Leopoldsburg

Attestnummer : 20261012-000510.000

## Zone 1: App 45 bus 1

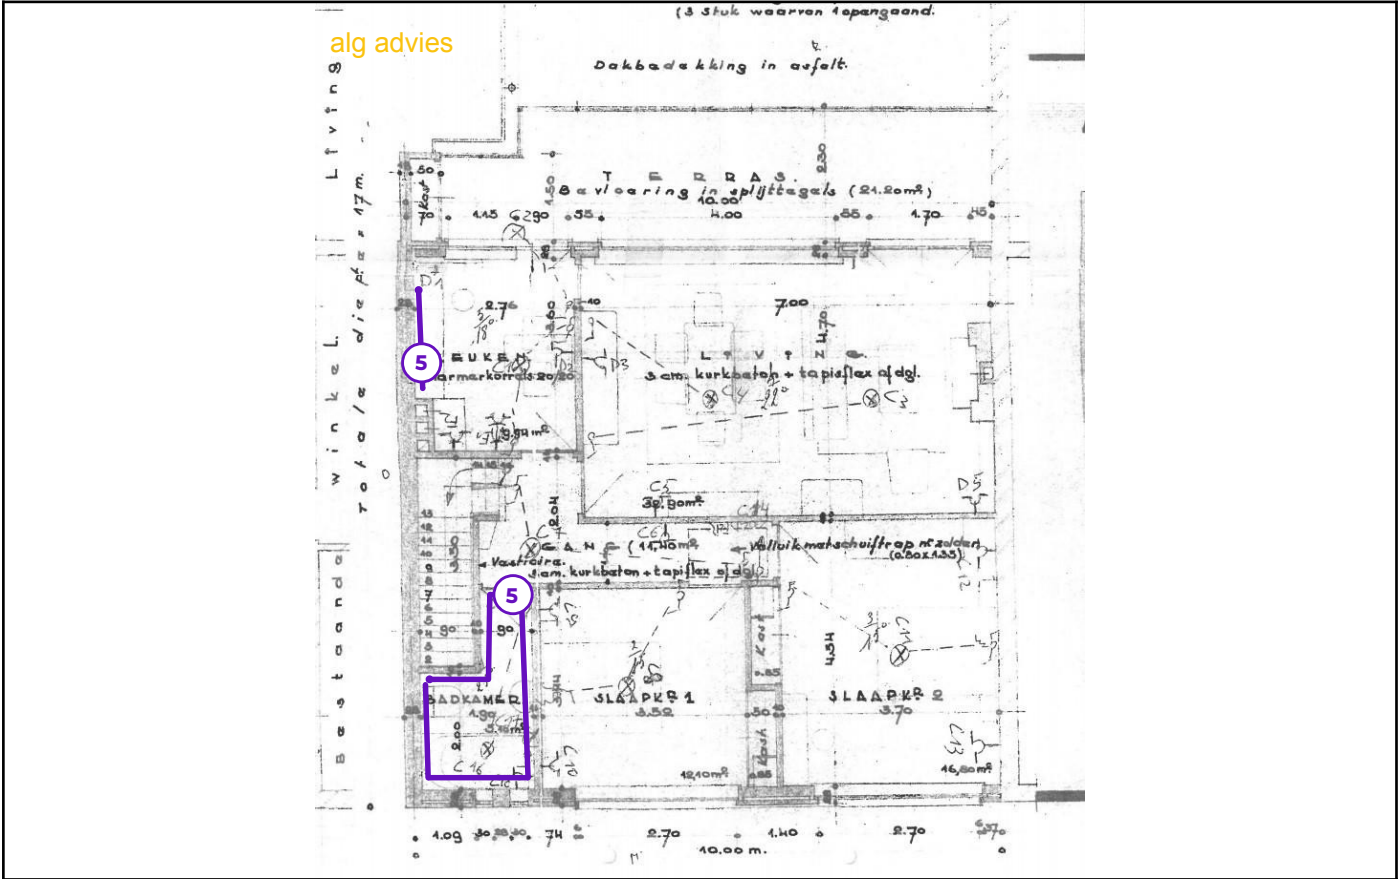
# Plan 1.4: verdiep pl1

| Beschrijving | Type | Actie |
|---|---|---|
| 1. Mastiek ramen | Asbestmateriaal | <a href="#">Verwijderen</a> |

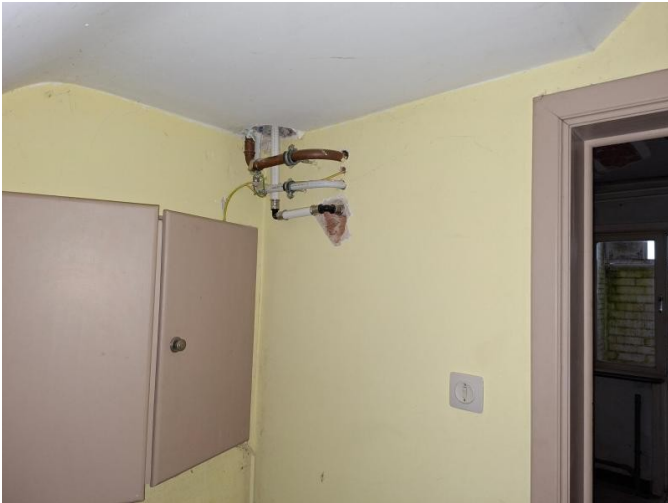
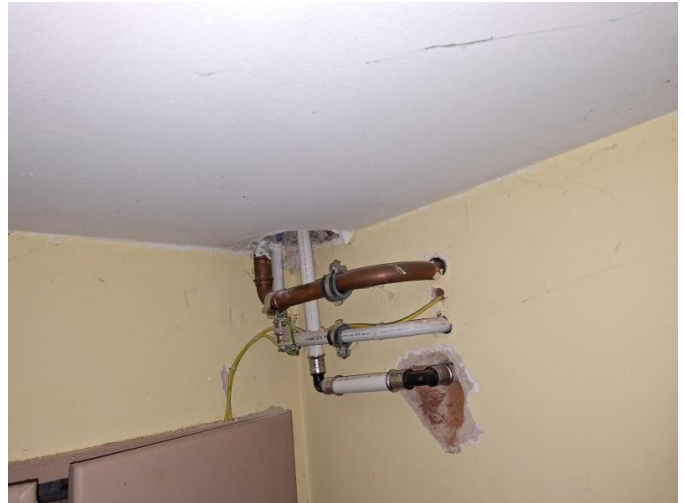
## Fiche 6: Pleisterwerk plafond

Geen asbest

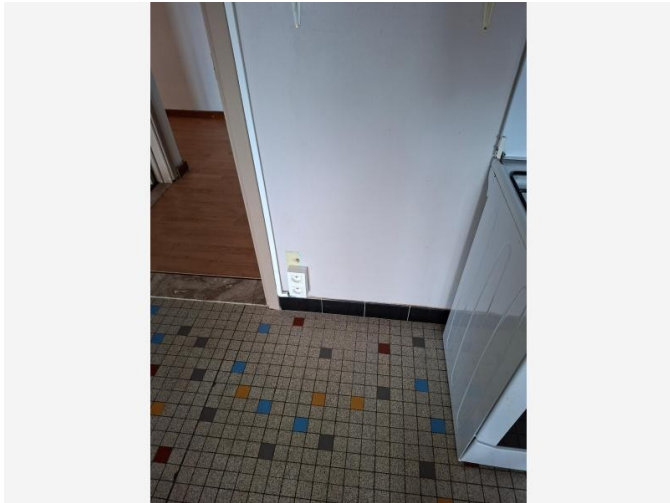
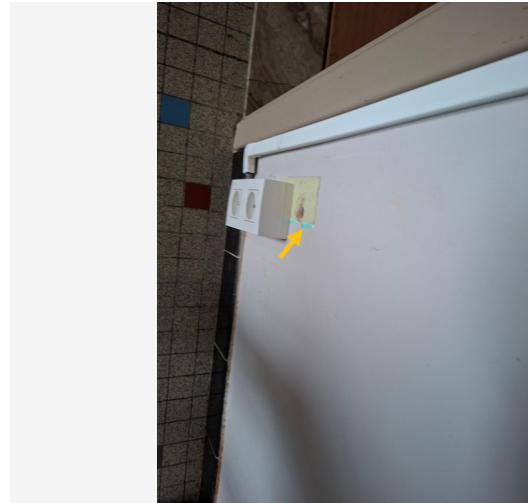
## Fiche 7: Pleisterwerk muur

Geen asbest

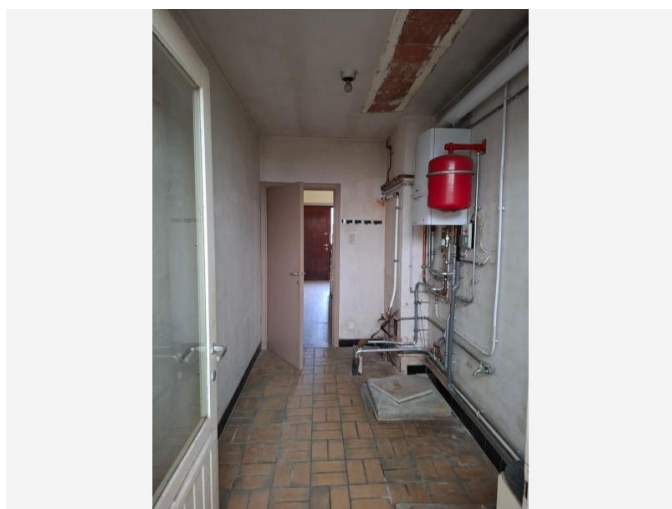
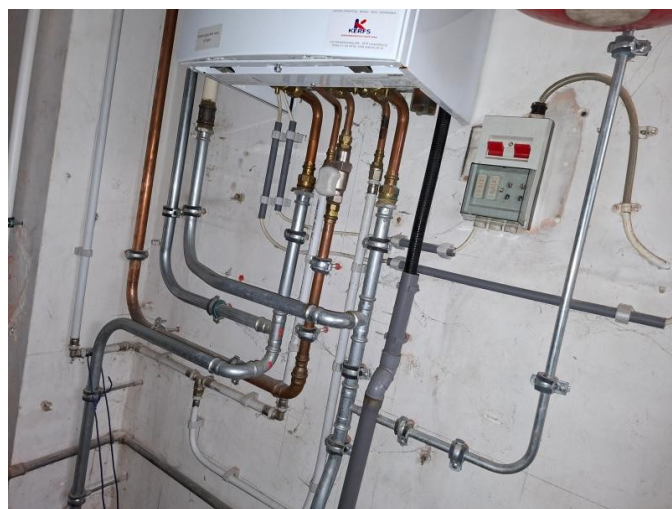
### Fiche 13: Leidingisolatie

| Beschrijving | Notitie | Terug te vinden op plannen |
|---|---|---|
| Fiche 13: Leidingisolatie | - | - |
