# Asbestinventarisatetest

Lommelsesteenweg 83, 3970 Leopoldsburg

Attestnummer : 20251023-000050.000

**Niet-asbestveilig**

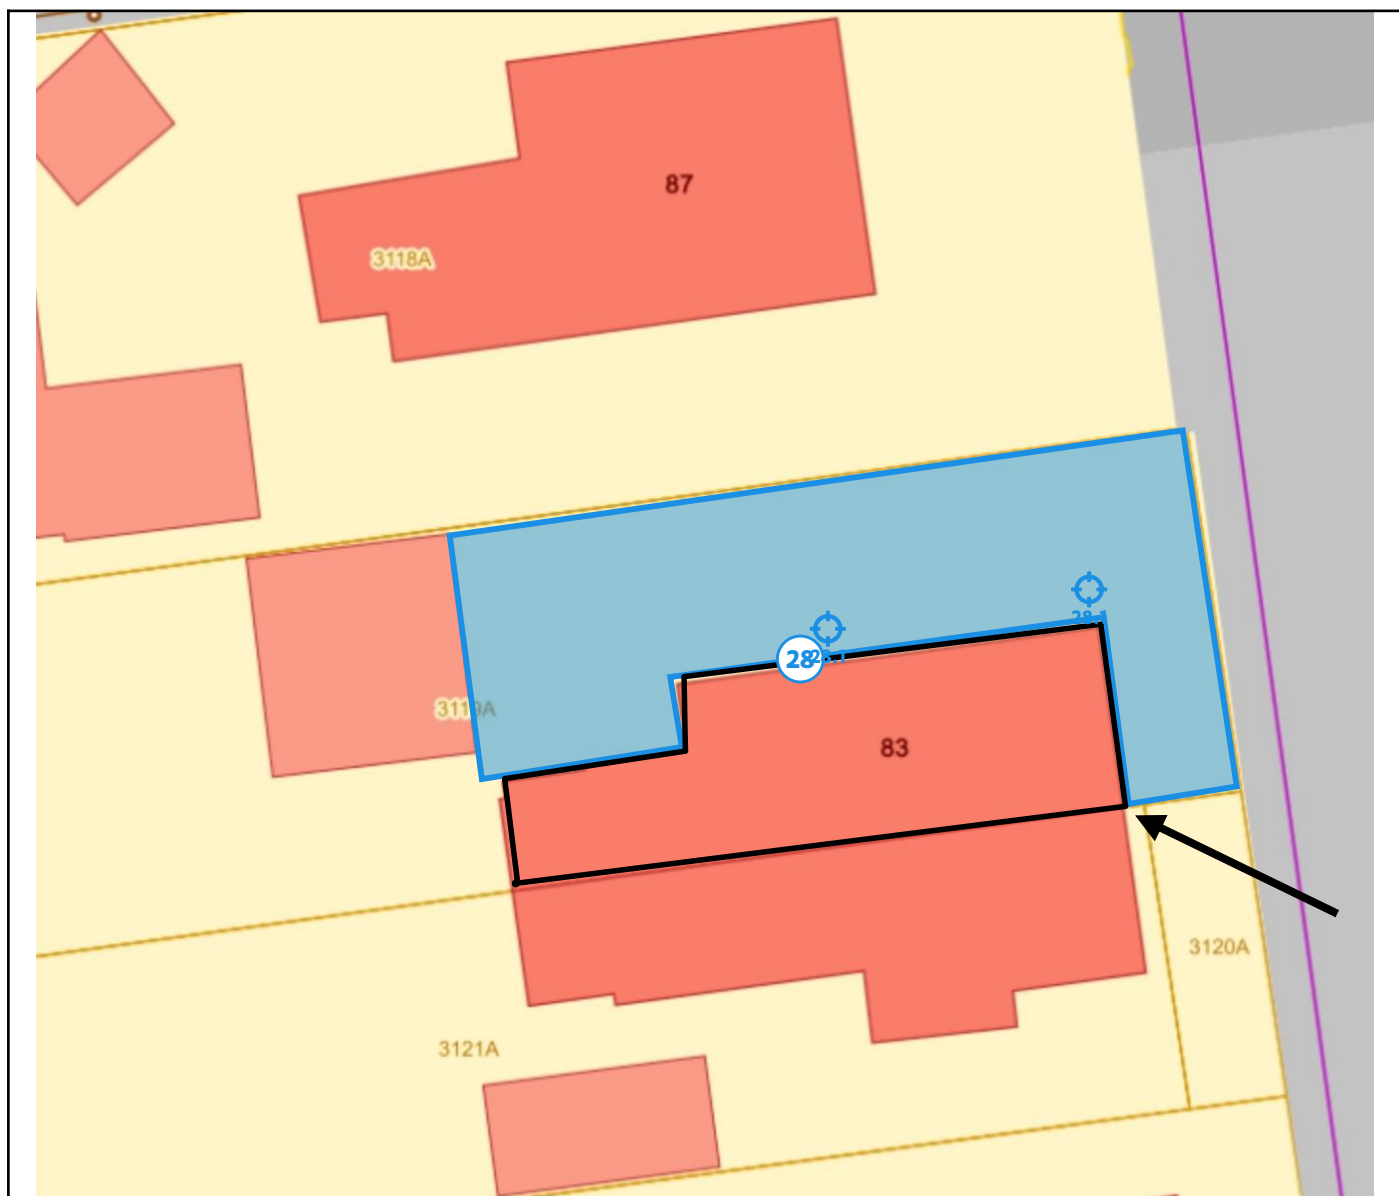
## Plan 1.1: Perceelplan

Beschrijving	Type	Actie
28. Asfalt	Geen asbest	-
28.1 Code: Asfalt	Mengmonster	-

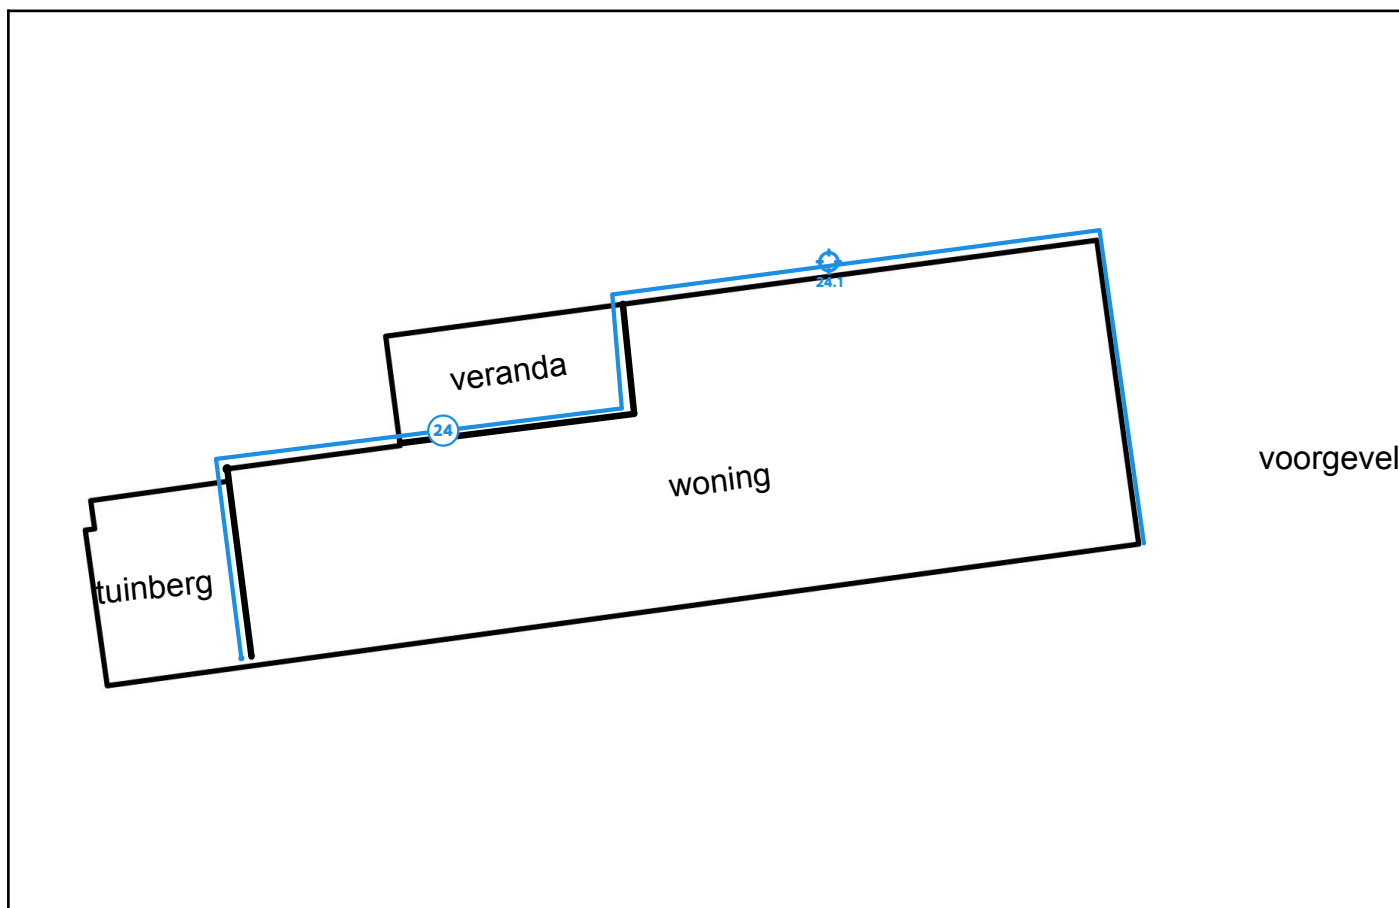
## Plan 1.4: Woning + bijgebouwen & Constructies

Beschrijving	Type	Actie
24. Waterkering - woning	Geen asbest	-
24.1 Code: waterkering 1	Puntmonster	-

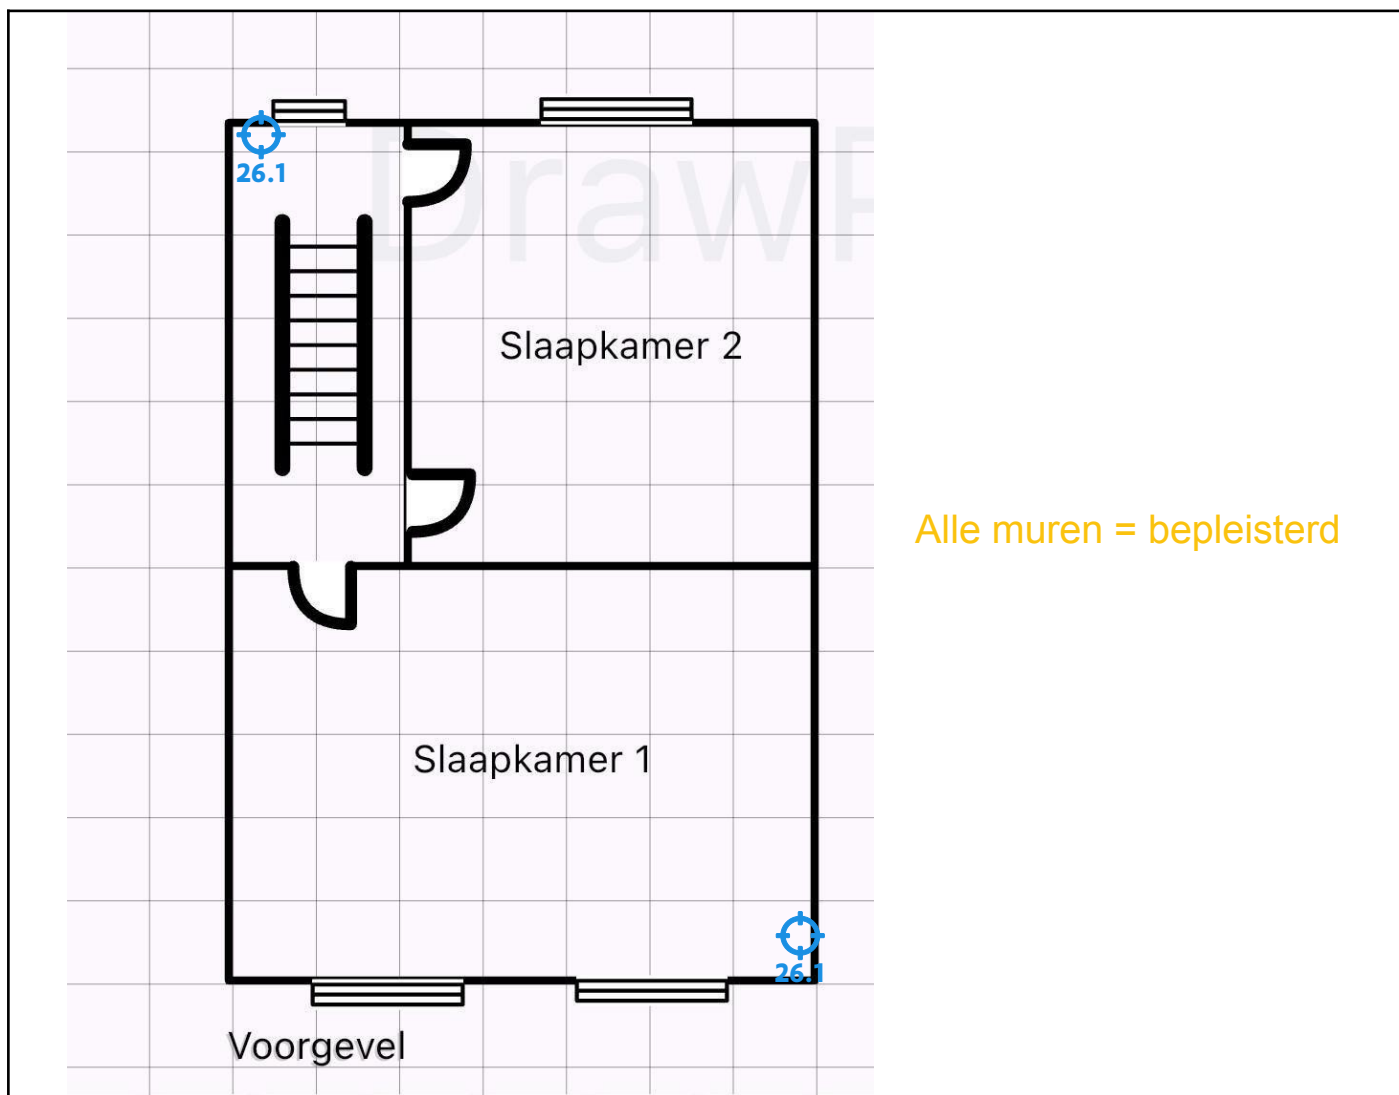
## Plan 1.8: V+1 : Muren

Alle muren = bepleisterd

Beschrijving	Type	Actie
26. Muurpleister	Geen asbest	-
26.1 Code: Muren	Mengmonster	-

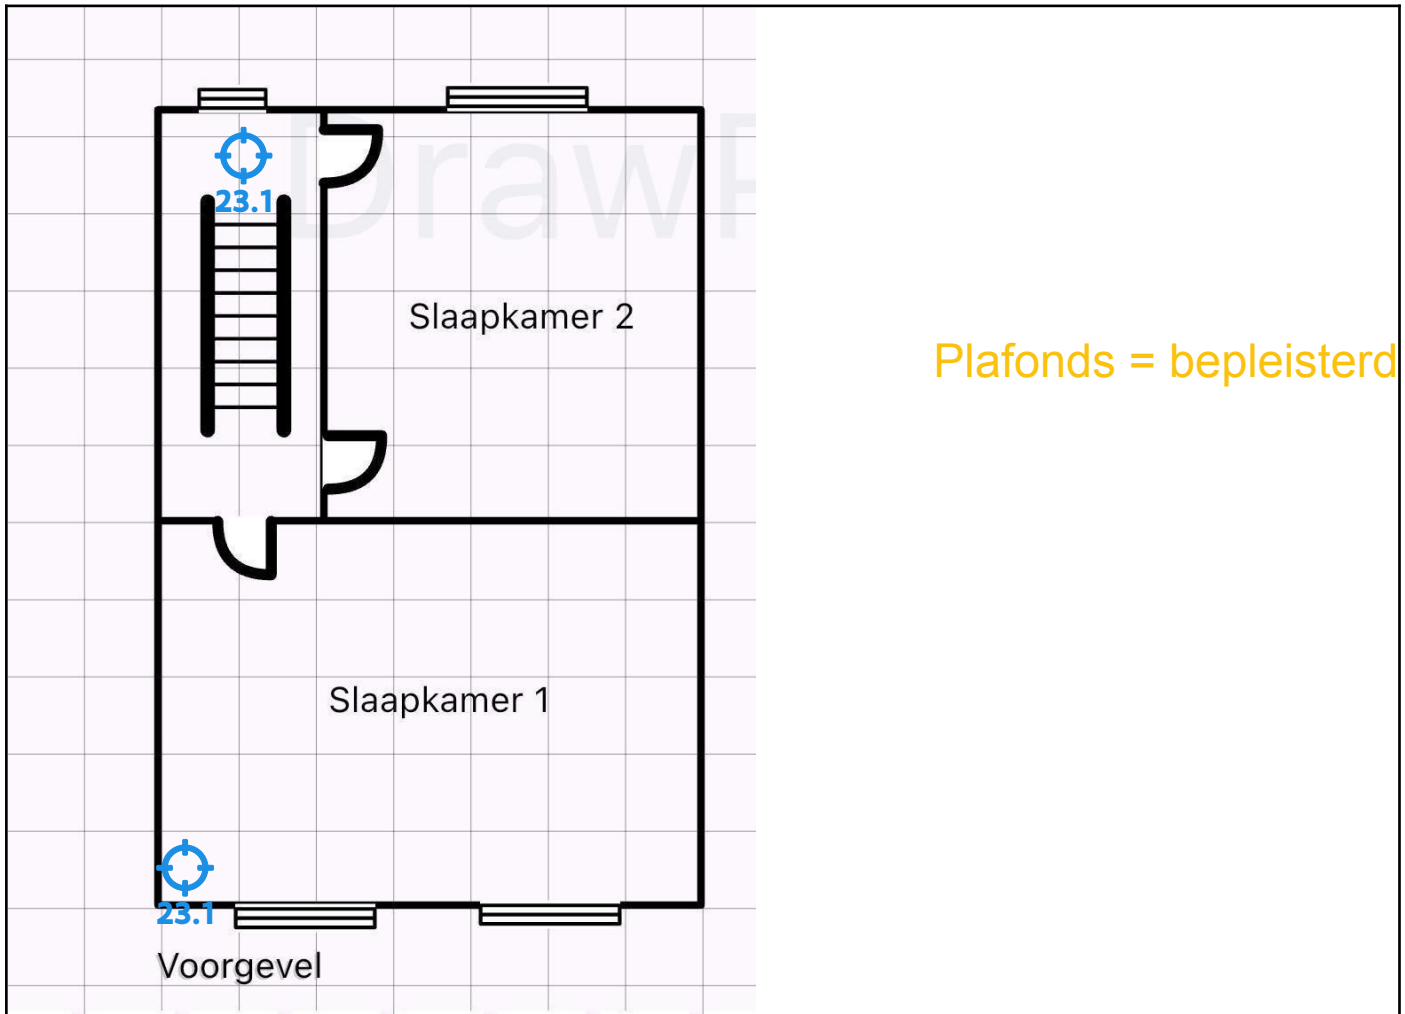
## Plan 1.9: V+1 : plafonds

Beschrijving	Type	Actie
23. Plafondpleister	Geen asbest	-
23.1 Code: Plafonds	Mengmonster	-

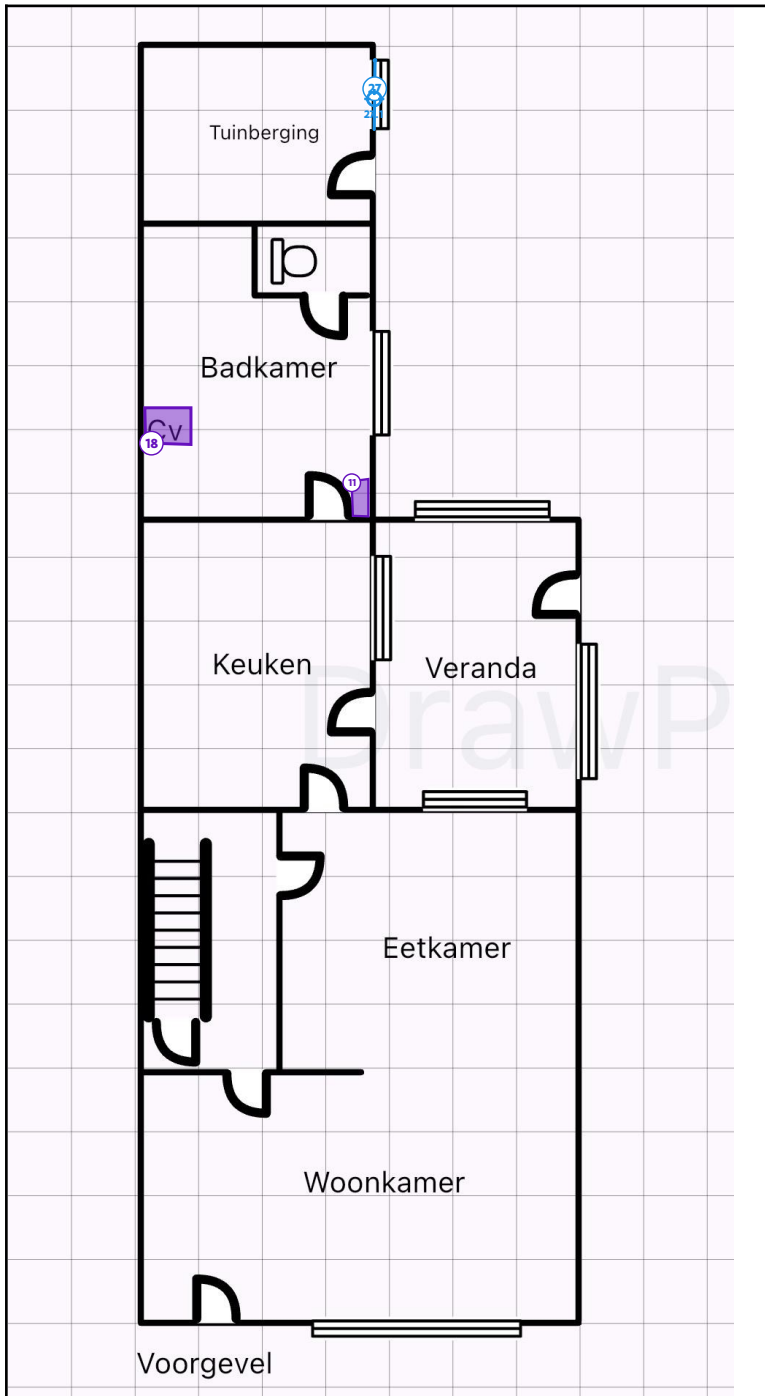
## Plan 1.10: GLV : div

Dorpels ( buiten ) = niet verdacht.  
Raamtabletten / deurdorpels = niet verdacht  
Dichting ramen /deruren = niet verdacht

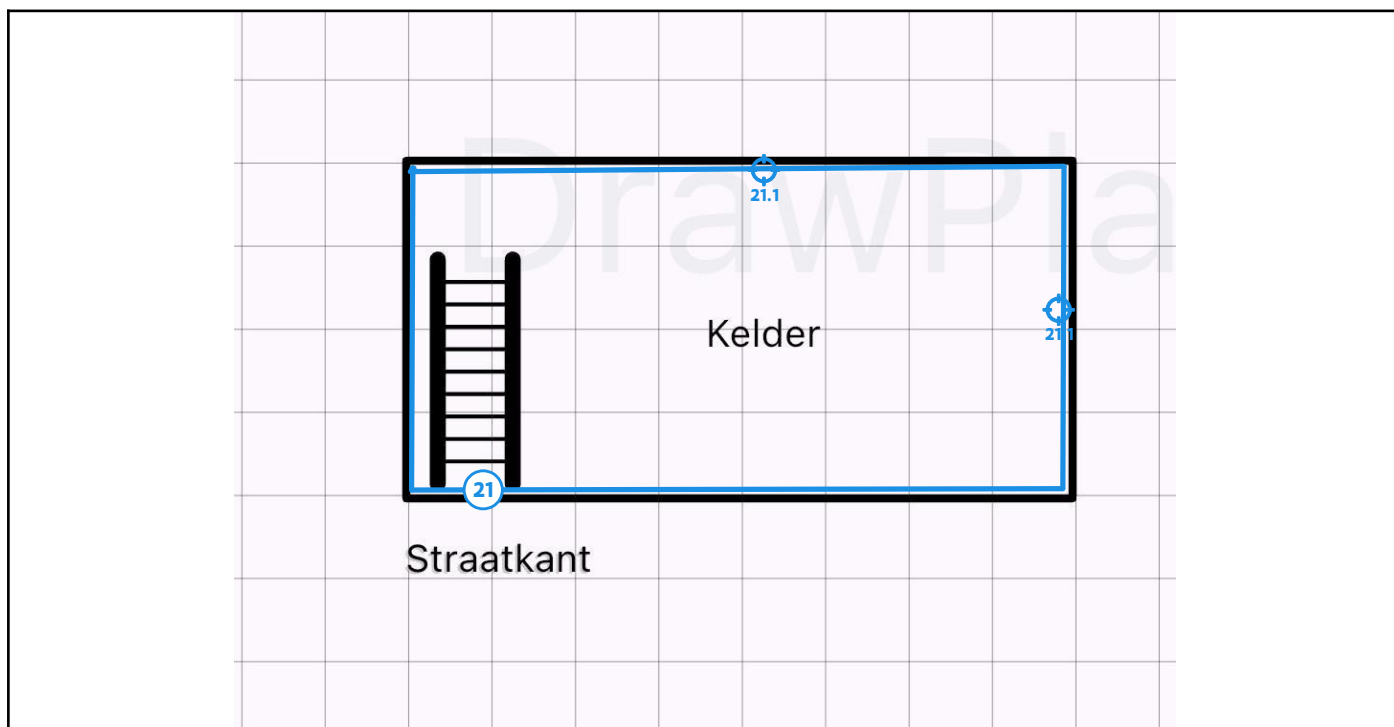
## Plan 1.16: Kelder : Muren

Beschrijving	Type	Actie
21. Cementering - kelder	Geen asbest	-
21.1 Code: Cement kelder	Mengmonster	-

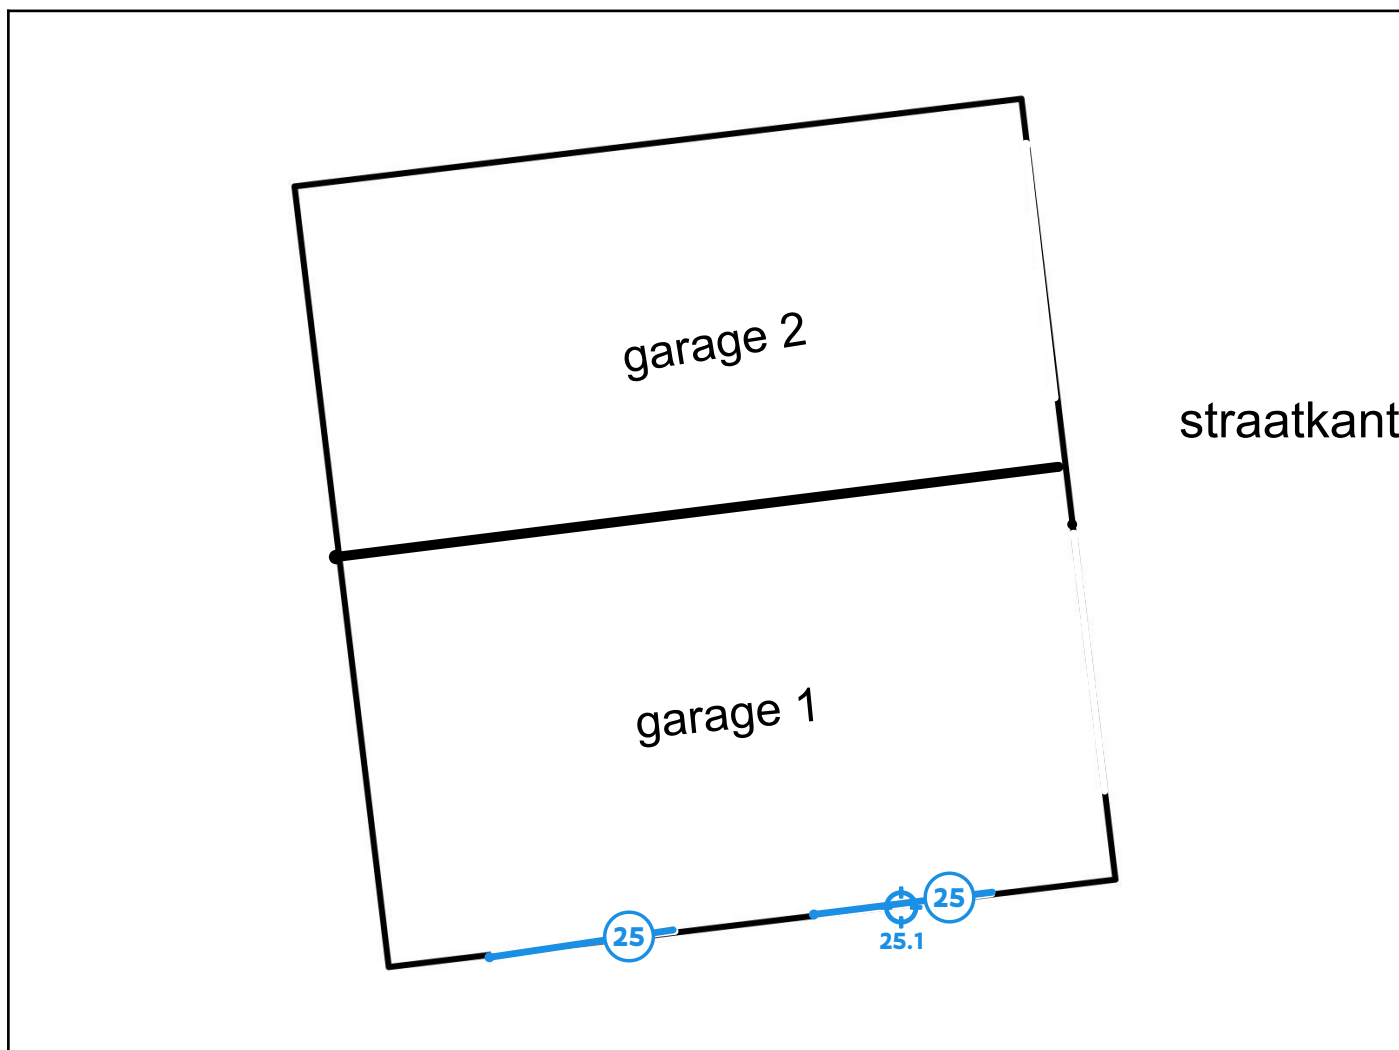
## Plan 2.3: Garage 1 & 2 : DIV

Beschrijving	Type	Actie
25. Stopverf 2	Geen asbest	-
25.1 Code: Stopverf 2	Puntmonster	-

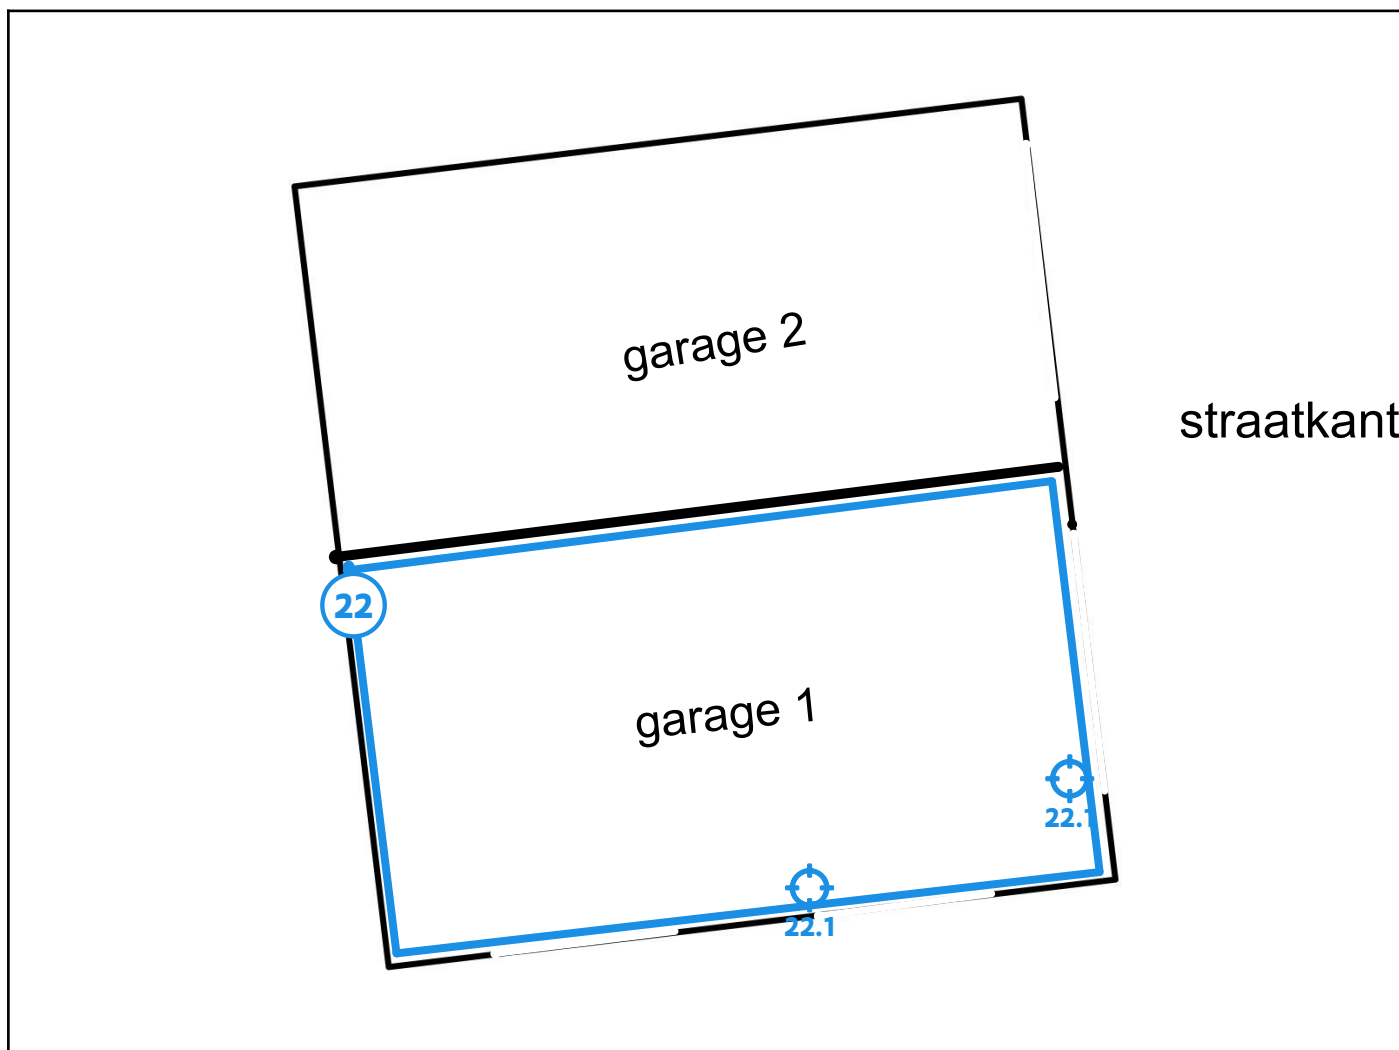
## Plan 2.4: Garage 1 & 2 : DIV kopie

Beschrijving	Type	Actie
22. Cementering - Binnenmuren - garage 1	Geen asbest	-
22.1 Code: Cement garage	Mengmonster	-

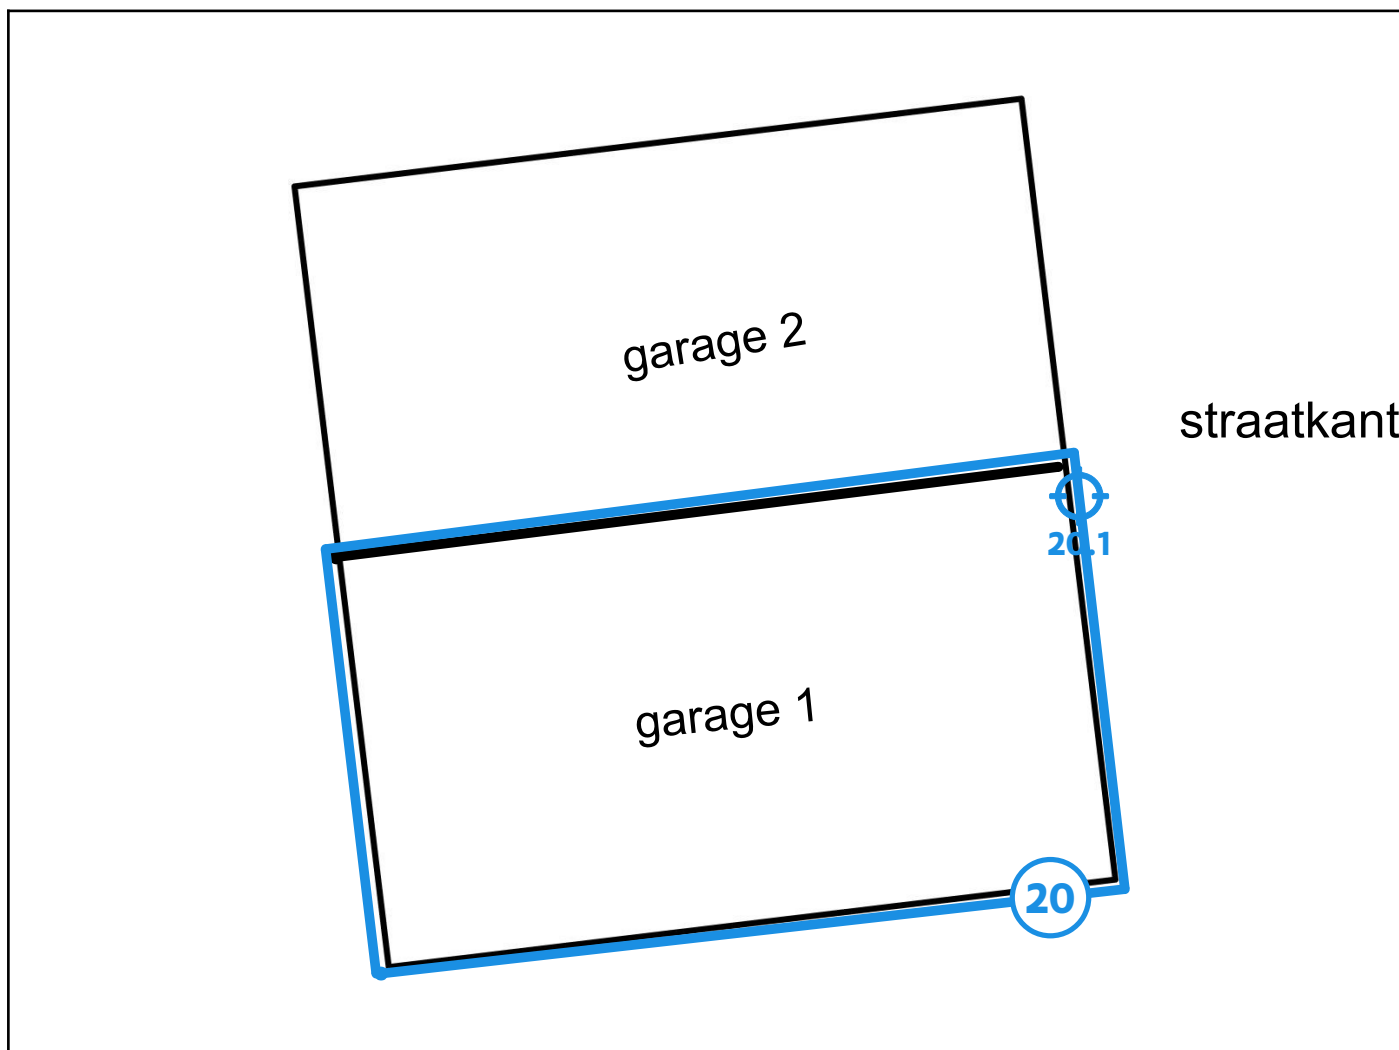
## Plan 2.5: Garage 1 & 2 : DIV 2

Beschrijving	Type	Actie
20. Waterkering - garage 1	Geen asbest	-
20.1 Code: Garage 2	Puntmonster	-

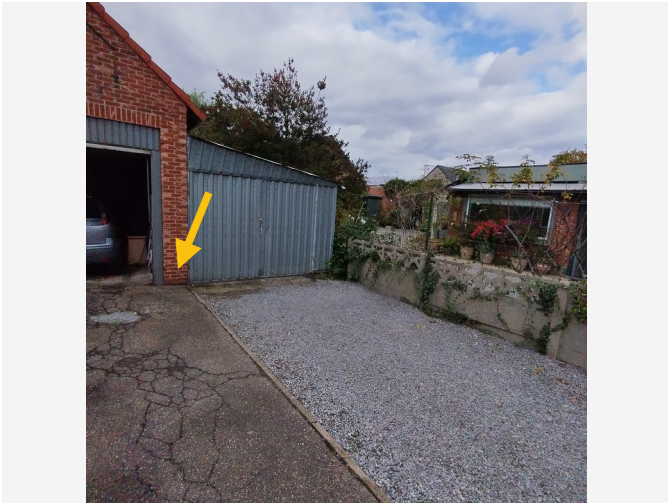
Overzichtsfoto

# Fiche 20: Waterkering - garage 1

Geen asbest

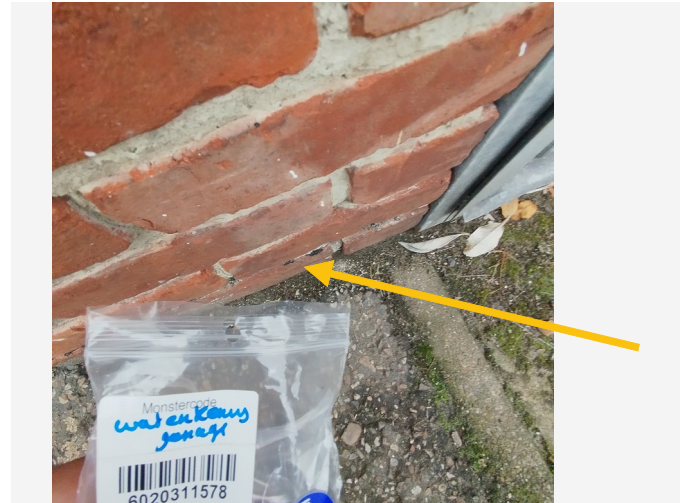
Detailfoto

## Conclusie

Geen asbest

#	Type	Referentie	Resultaat
20.1	Puntmonster	Garage 2	Geen asbest

<b>Beschrijving</b>	Waterkering - garage 1
<b>Omgeving</b>	Grenst aan binnen- en buitenlucht
<b>Primaire drager</b>	Fundering-draagstructuur (horizontaal, verticaal)
<b>Bindmiddel van materiaal</b>	Bitumen (roofing, teer, asfalt)
<b>Gebondenheid op basis van bindmiddel</b>	Hecht
<b>Hoeveelheid (gewicht - aantal)</b>	• 1,00 kg - 1 stuk
<b>Totaal gewicht</b>	1,00 kg
<b>Identificatiemethode</b>	Vaststelling met monstername
<b>Destructieve handeling voor identificatie</b>	Nee
<b>Opmerking</b>	De vermelde oppervlaktes en volumes betreffen een beredeneerde schatting. Er worden geen rechten verleend aan deze oppervlaktes/volumes. De dikte is een schatting die voorkomt uit de monsterplaatsen en is daarom niet altijd representatief.

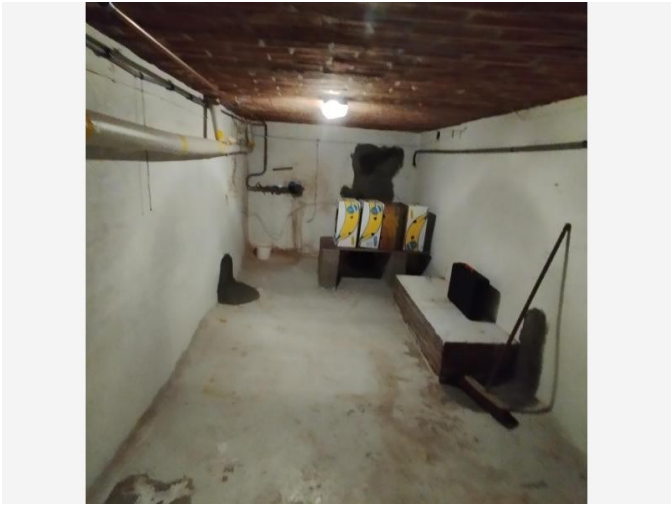
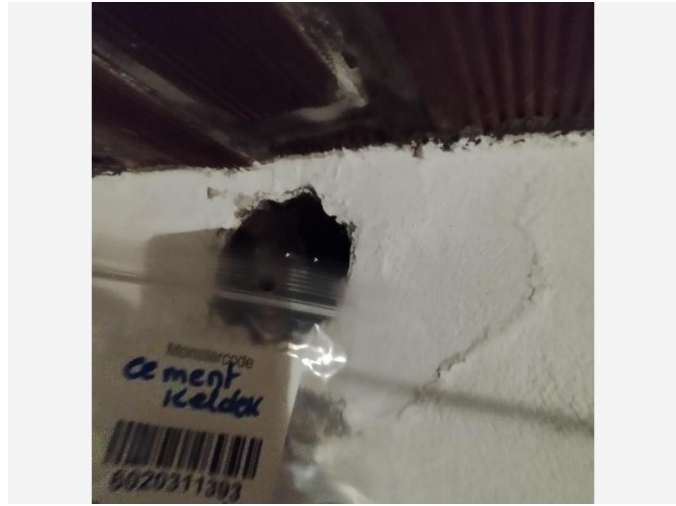
# Fiche 21: Cementering - kelder

Geen asbest

#	Type	Referentie	Resultaat
21.1	Mengmonster	Cement kelder	Geen asbest

Beschrijving	Cementering - kelder
Omgeving	Binnen
Primaire drager	Binnenwand
Bindmiddel van materiaal	Cement
Gebondenheid op basis van bindmiddel	Hecht
Hoeveelheid (gewicht - aantal)	<ul style="list-style-type: none"><li>• 600,00 kg - 1 stuk</li></ul>
Totaal gewicht	600,00 kg
Identificatiemethode	Vaststelling met monsternamen
Destructieve handeling voor identificatie	Nee
Opmerking	De vermelde oppervlaktes en volumes betreffen een beredeneerde schatting. Er worden geen rechten verleend aan deze oppervlaktes/volumes. De dikte is een schatting die voorkomt uit de monsterplaatsen en is daarom niet altijd representatief.

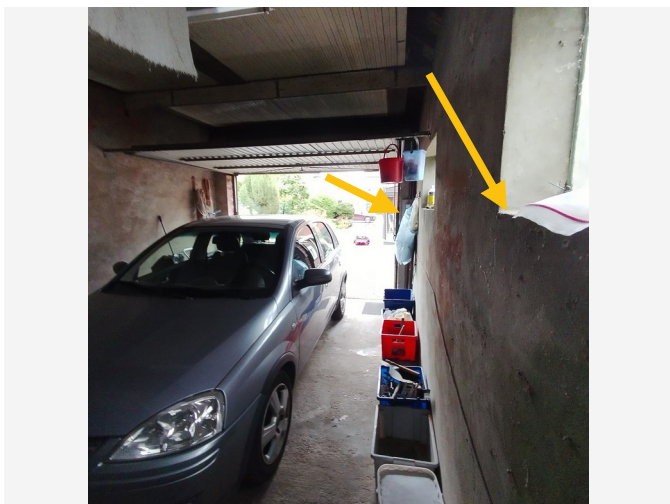
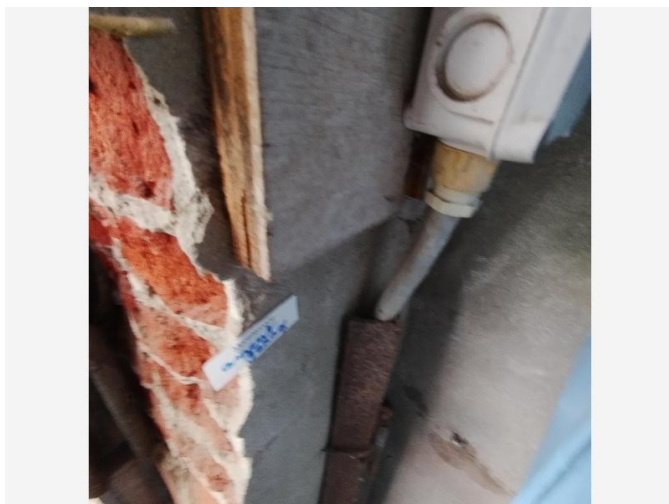
Geen asbest

#	Type	Referentie	Resultaat
22.1	Mengmonster	Cement garage	Geen asbest

<b>Beschrijving</b>	Cemetering - Binnenmuren - garage 1
<b>Omgeving</b>	Binnen
<b>Primaire drager</b>	Binnenwand
<b>Bindmiddel van materiaal</b>	Cement
<b>Gebondenheid op basis van bindmiddel</b>	Hecht
<b>Hoeveelheid (gewicht - aantal)</b>	<ul style="list-style-type: none"><li>• 400,00 kg - 1 stuk</li></ul>
<b>Totaal gewicht</b>	400,00 kg
<b>Identificatiemethode</b>	Vaststelling met monstername
<b>Destructieve handeling voor identificatie</b>	Nee
<b>Opmerking</b>	De vermelde oppervlaktes en volumes betreffen een beredeneerde schatting. Er worden geen rechten verleend aan deze oppervlaktes/volumes. De dikte is een schatting die voorkomt uit de monsterplaatsen en is daarom niet altijd representatief.

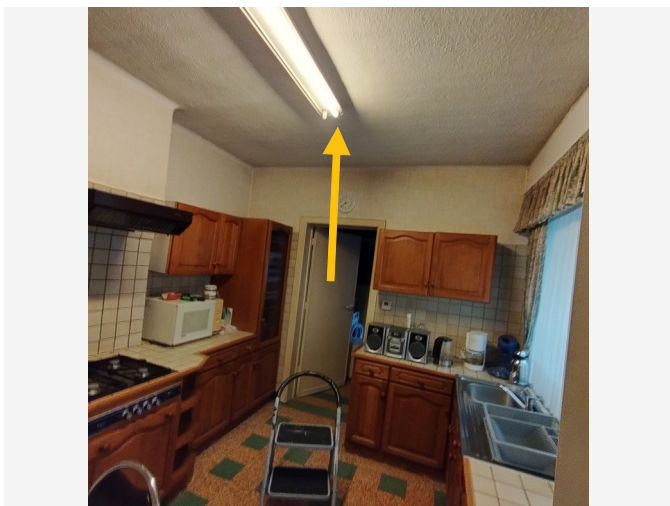
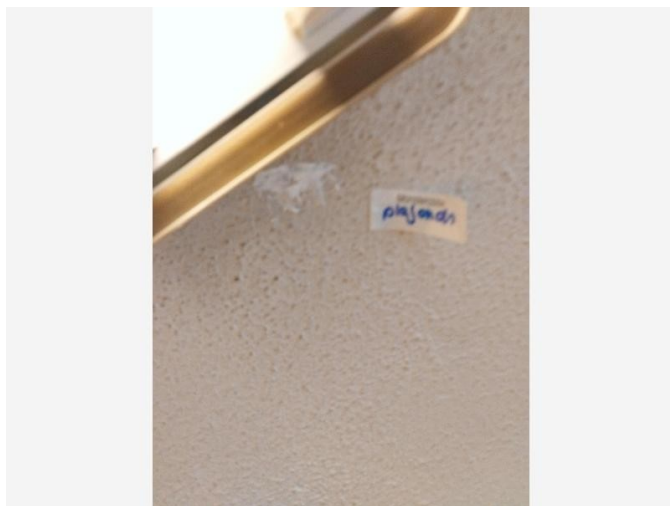
## Fiche 23: Plafondpleister

Geen asbest

#	Type	Referentie	Resultaat
23.1	Mengmonster	Plafonds	Geen asbest

Beschrijving	Plafondpleister
Omgeving	Binnen
Primaire drager	Plafond
Bindmiddel van materiaal	Gips - kalk
Gebondenheid op basis van bindmiddel	Niet-hechtgebonden
Hoeveelheid (oppervlakte - dikte - aantal)	• 98,00 m <sup>2</sup> - 1,50 cm - 1 stuk
Totaal volume	1,47 m <sup>3</sup>
Identificatiemethode	Vaststelling met monstername
Destructieve handeling voor identificatie	Nee
Opmerking	<p>Volgens het inspectieprotocol is een monstername van het pleisterwerk verplicht om dit te identificeren als niet-asbesthoudend.</p> <p>Locatie staalnames: individuele ruimte: Slaapkamer / natte ruimte: keuken/ stookplaats: vals plafond/ traphal: toegang zolder</p> <p>De vermelde oppervlaktes en volumes betreffen een beredeneerde schatting. Er worden geen rechten verleend aan deze oppervlaktes/volumes. De dikte is een schatting die voorkomt uit de monsterplaatsen en is daarom niet altijd representatief.</p> <p>. Enkele plafonds zijn afgewerkt met valse plafonds in plaatmateriaal. Het is niet duidelijk of er pleisterwerk aanwezig is achter deze valse plafonds, het is aangewezen om bijkomend onderzoek uit te voeren bij werken.</p>

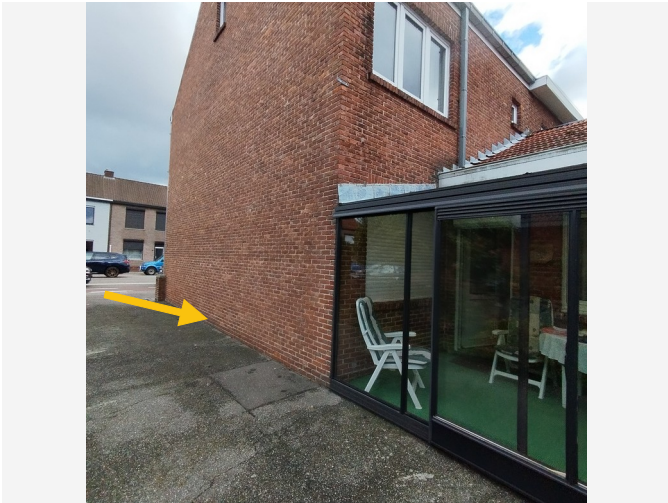
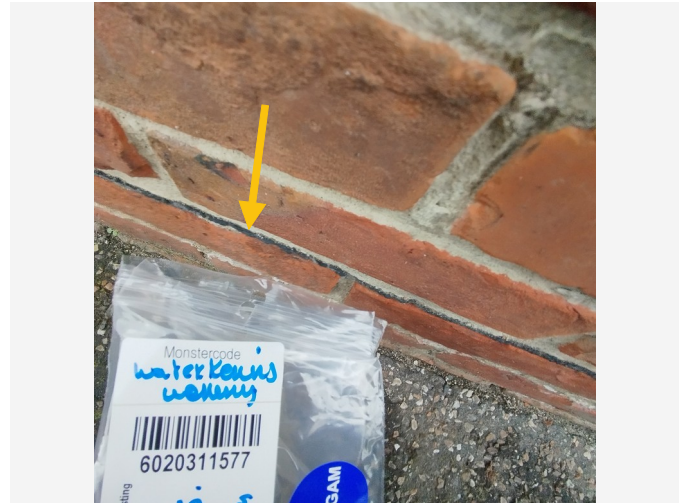
## Fiche 24: Waterkering - woning

Geen asbest

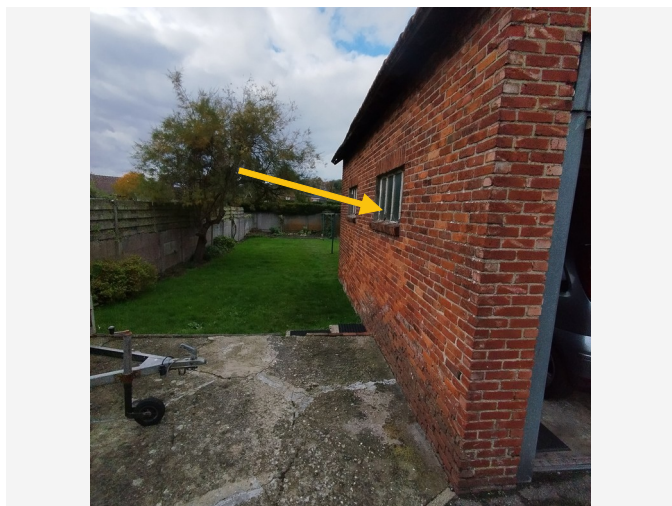
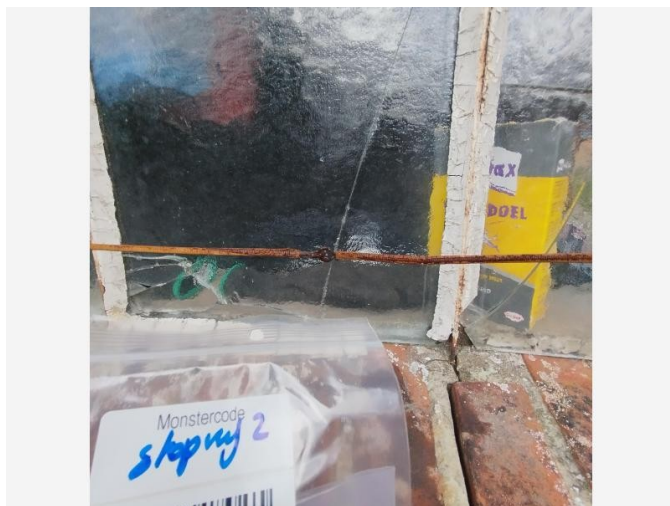
## Fiche 25: Stopverf 2

Geen asbest

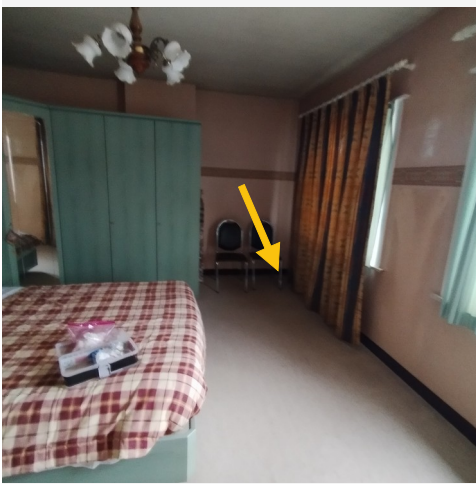
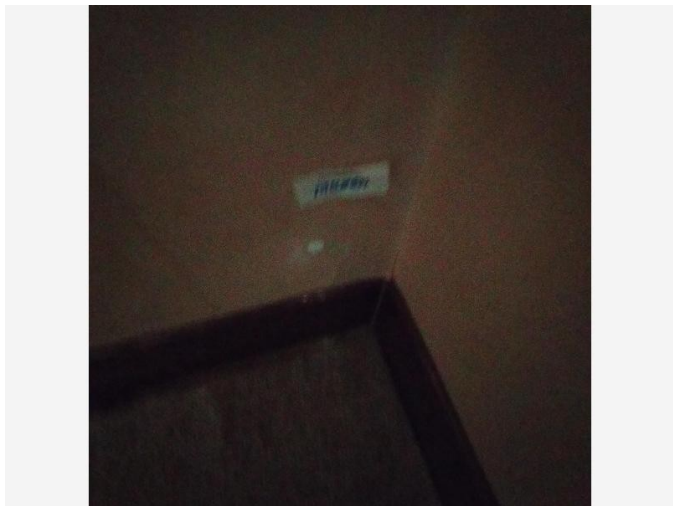
# Fiche 26: Muurpleister

Geen asbest

Beschrijving	Muurpleister
Omgeving	Binnen
Primaire drager	Binnenwand
Bindmiddel van materiaal	Gips - kalk
Gebondenheid op basis van bindmiddel	Niet-hechtgebonden
Hoeveelheid (oppervlakte - dikte - aantal)	• 277,00 m <sup>2</sup> - 1,50 cm - 1 stuk
Totaal volume	4,155 m <sup>3</sup>
Identificatiemethode	Vaststelling met monstername
Destructieve handeling voor identificatie	Nee
Opmerking	<p>Volgens het inspectieprotocol is een monstername van het pleisterwerk verplicht om dit te identificeren als niet-asbesthoudend.</p> <p>Locatie staalnames: individuele ruimte: Slaapkamer 1/ natte ruimte: Keuken/ stookplaats: badkamer / traphal: toegang zolder</p> <p>De vermelde oppervlaktes en volumes betreffen een beredeneerde schatting. Er worden geen rechten verleend aan deze oppervlaktes/volumes. De dikte is een schatting die voorkomt uit de monsterplaatsen en is daarom niet altijd representatief.</p> <p>Er bevinden zich enkele valse wanden. Het is niet duidelijk of er pleisterwerk aanwezig is achter deze valse wanden, het is aangewezen om bijkomend onderzoek uit te voeren bij werken.</p>

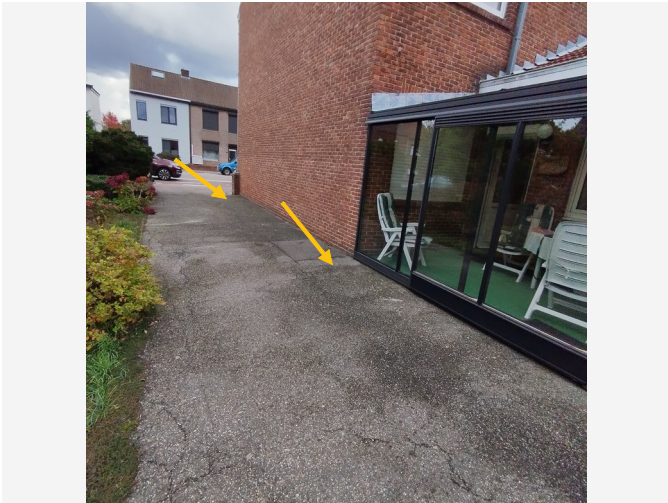
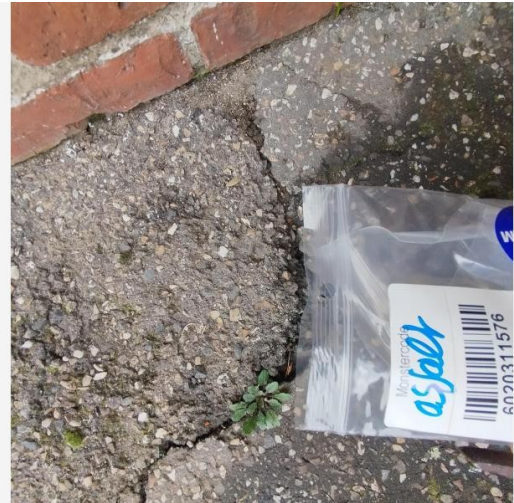
## Fiche 28: Asfalt

Geen asbest
