# Asbestinventarisatattest

De Gryspeerstraat 36, 2100 Antwerpen

Attestnummer : 20260722-000043.000

Uitgegeven op : 22.07.2026

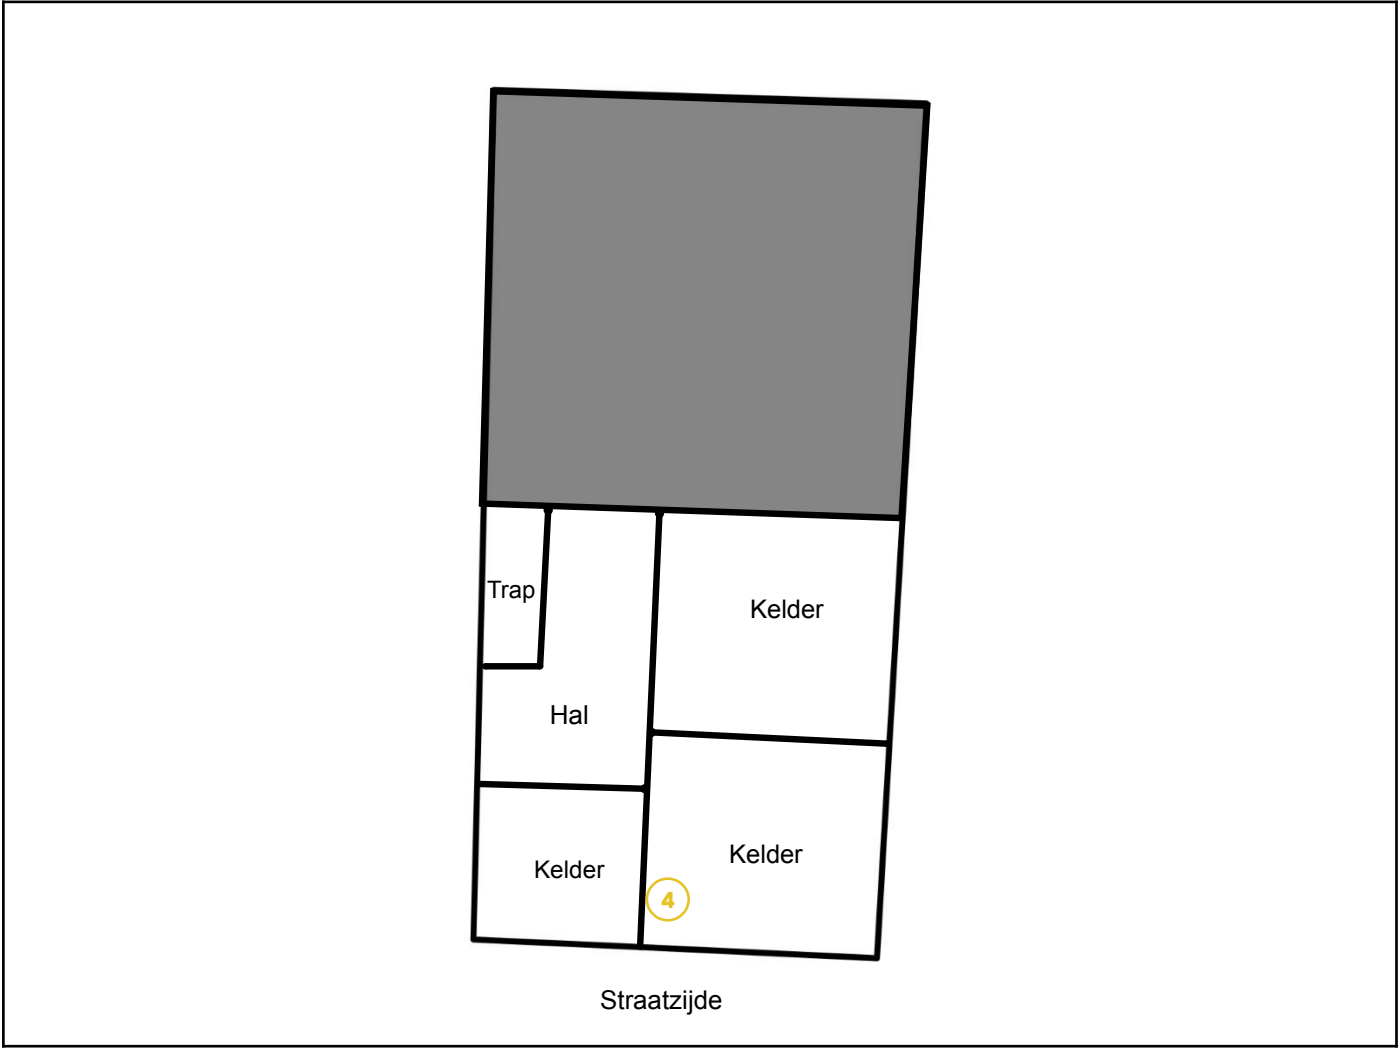
# Plan 1.1: kelder -1

| Beschrijving | Type | Actie |
|---|---|---|
| 4. Bakeliet teller | Asbestmateriaal | Zorgvuldig beheren |
