# Asbestinventarisatetest

Armand Thiérylaan 25, 3001 Leuven

Attestnummer : 20260824-000176.000

**Asbestveilig** (maar niet asbestvrij)

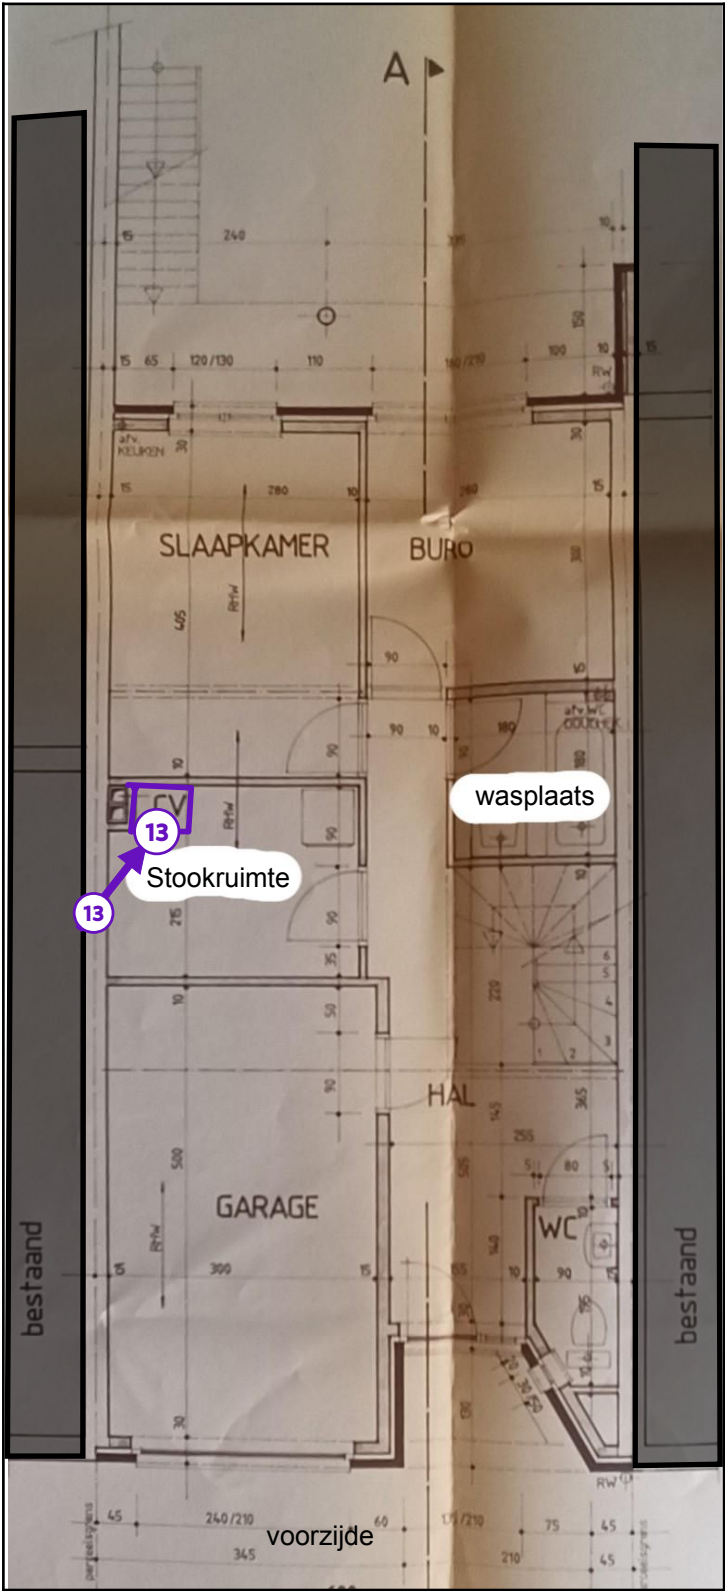
# Plan 1.3: Gelijkvloers kopie kopie

| 13. Gascondensatieketel Junkers | Overige ruimte of materiaal | - |

| Beschrijving | Notitie | Terug te vinden op plannen |
|---|---|---|
| Fiche 13: Gascondensatieketel Junkers | <p>De cv-ketel werd gecontroleerd, er is geen bouwjaar gekend en er zijn geen asbestverdachte toepassingen zichtbaar.</p> <p>Er is geen informatie beschikbaar over het al dan niet gebruik van asbestverdachte toepassingen in dit type cv ketel.</p> <p>Wij adviseren om de cv ketel te laten controleren door een opgeleid techniekier met een basisopleiding van 8u asbest.</p> | Plan 1.3: Gelijkvloers kopie kopie |

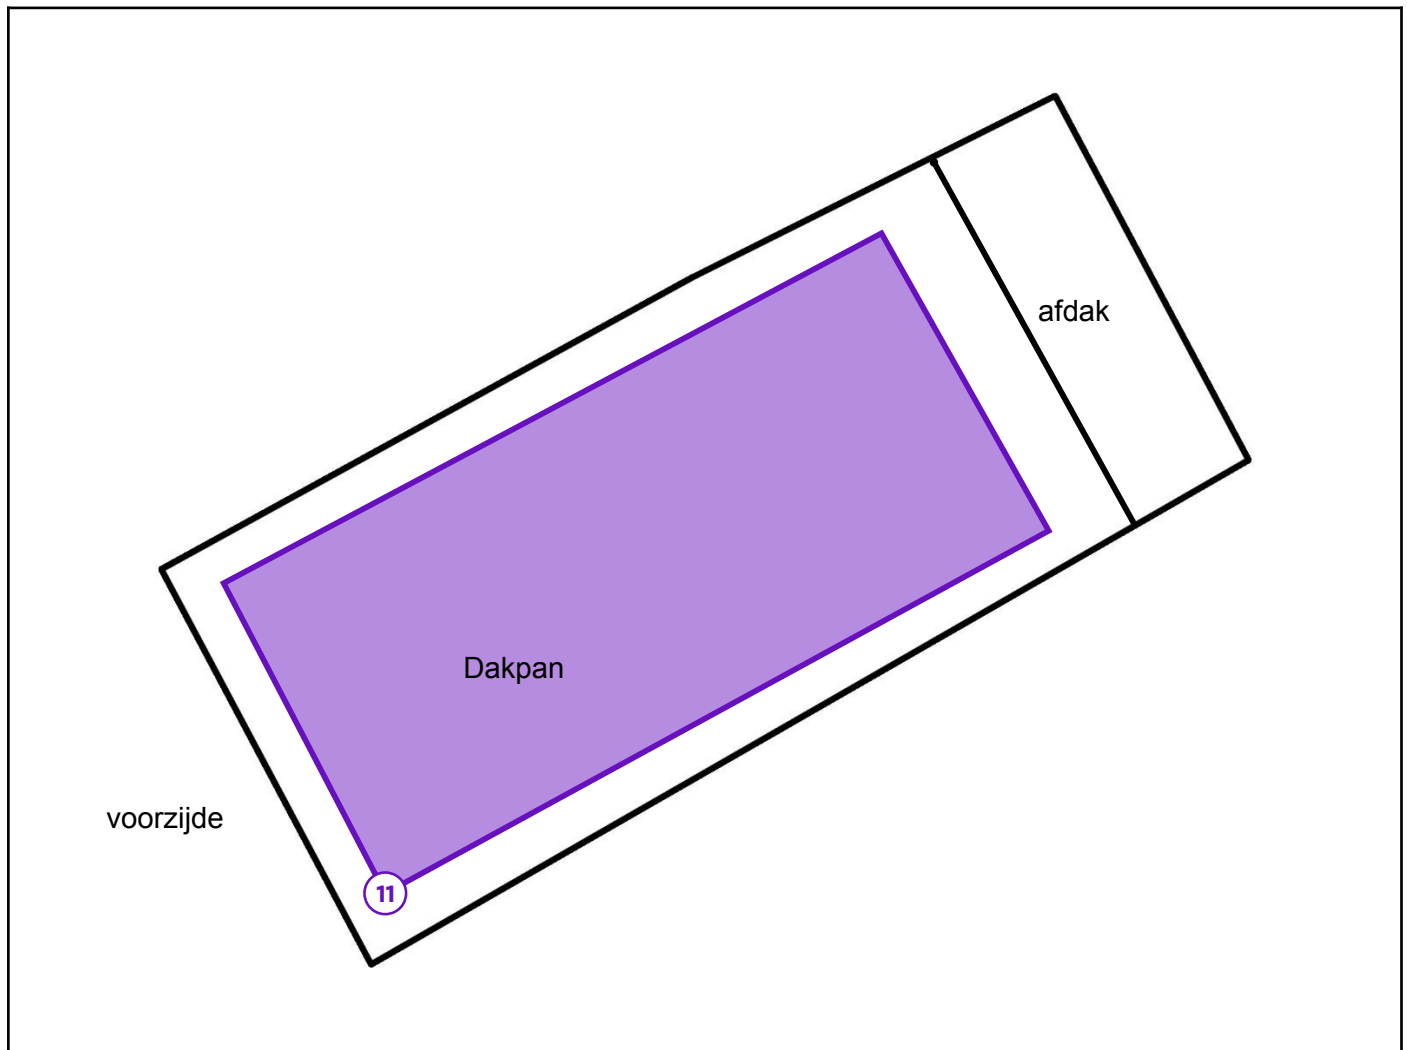
## Plan 1.15: Woning plan

| Beschrijving | Type | Actie |
|---|---|---|
| 11. Onderdak (niet waarneembaar) | Overige ruimte of materiaal | - |

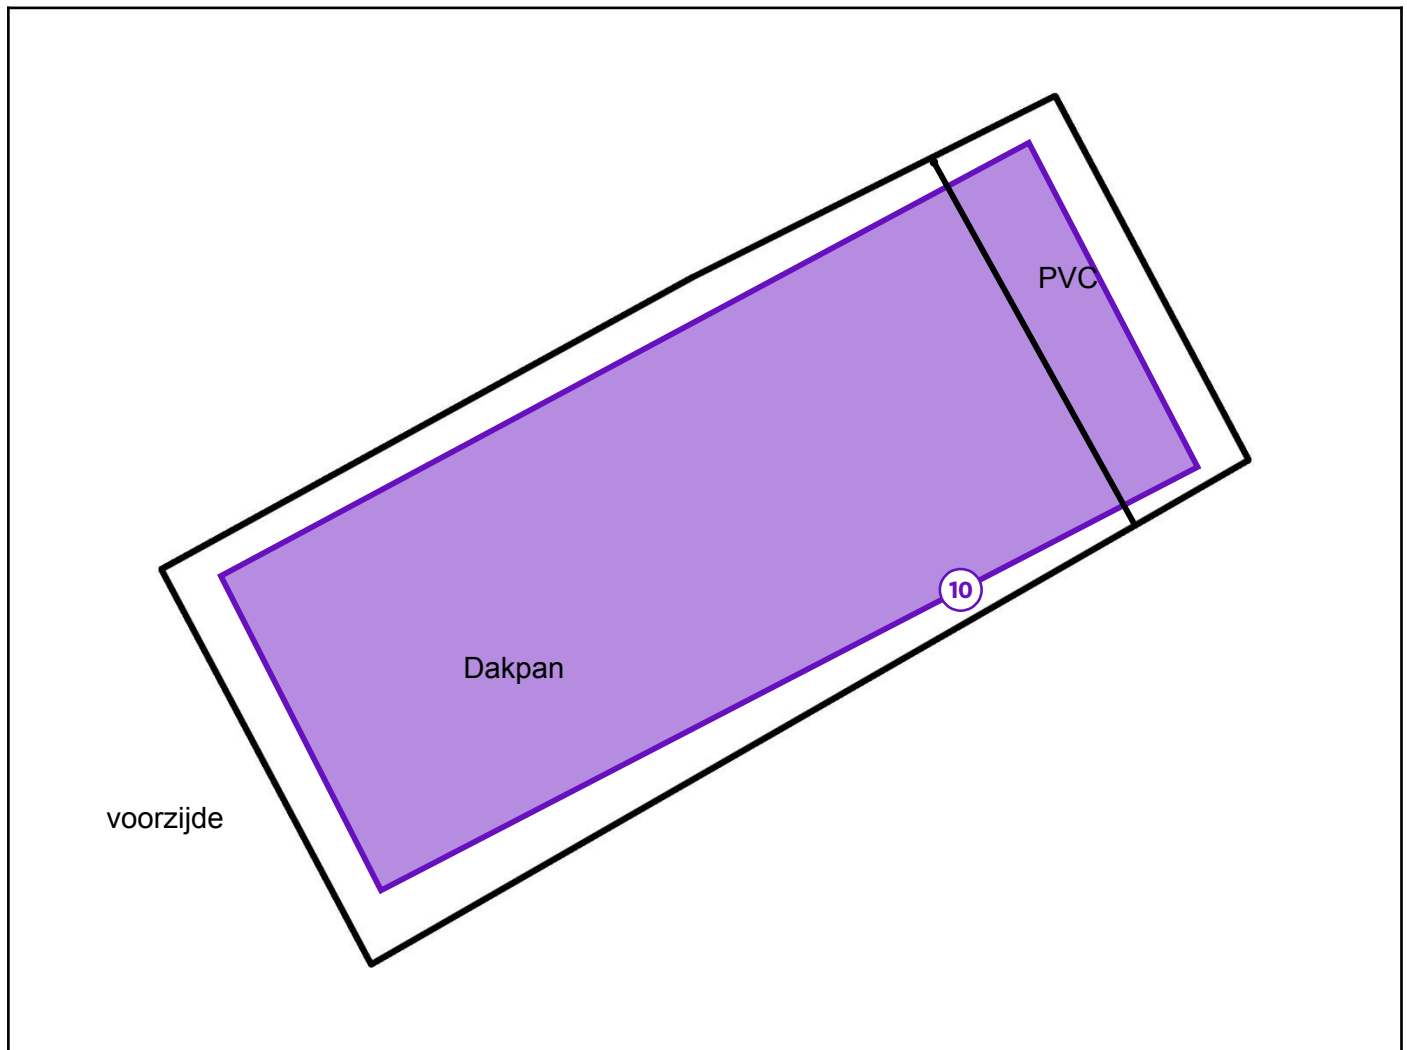
## Plan 1.16: Woning plan kopie

| Beschrijving | Notitie | Terug te vinden op plannen |
|---|---|---|
| Fiche 10: Dakbedekking (niet verdacht) | De dakbedekking werd gecontroleerd, deze bestaat uit | Plan 1.16: Woning plan kopie |
