# Asbestinventarisatetest

Vogelhoekstraat 41, 9050 Gent

Attestnummer : 20260916-000235.000

**Asbestveilig** (maar niet asbestvrij)

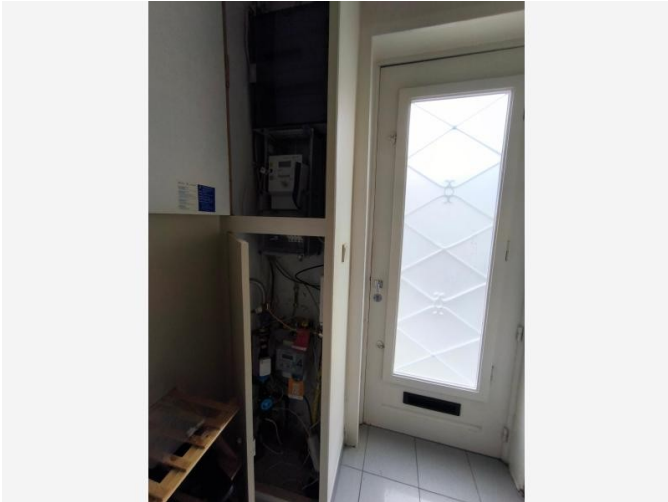
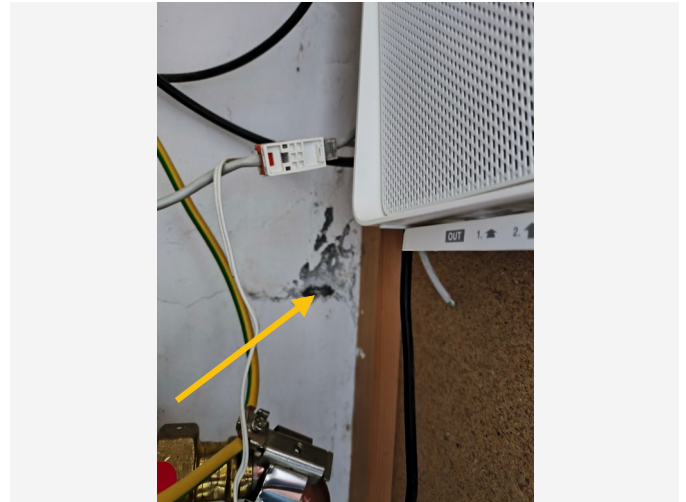
## Fiche 7: Cementering 1 meterkast binnentoepassing (met staalname)

Geen asbest

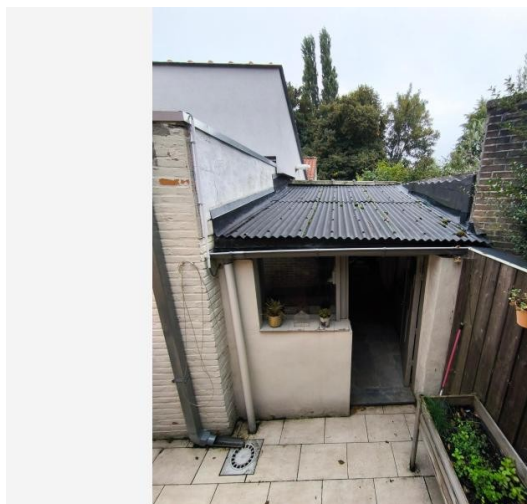
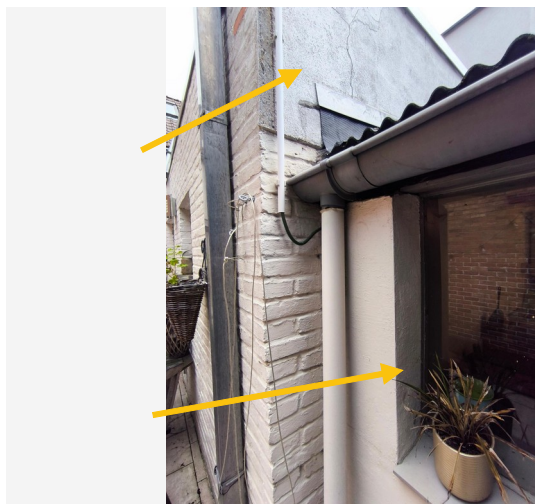
## Fiche 8: Cementering 4 buiten koer (met staalname)

Geen asbest

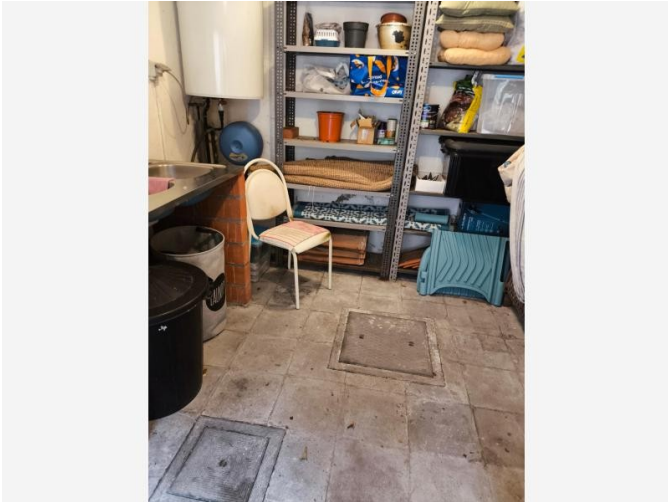
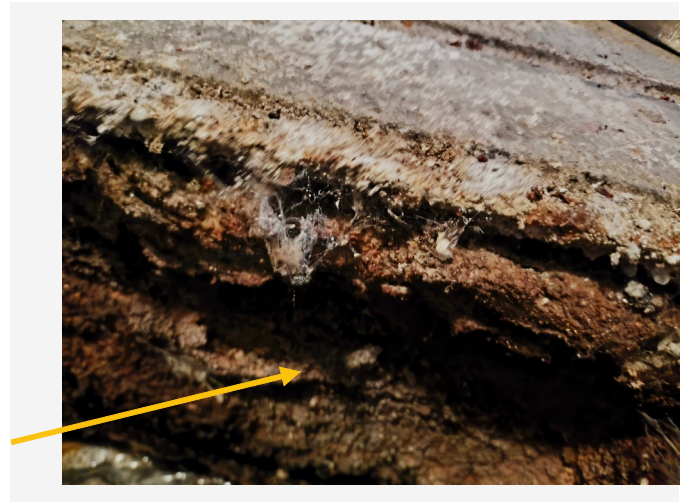
## Fiche 9: Cementering 5 binnentoepassing berging+putten (met staalname)

Geen asbest

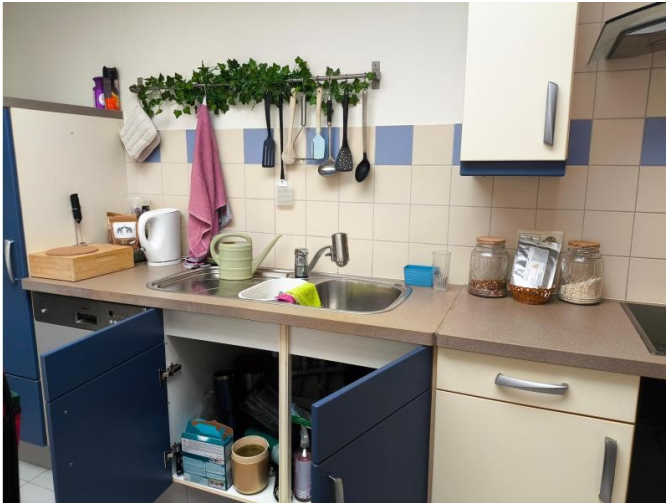
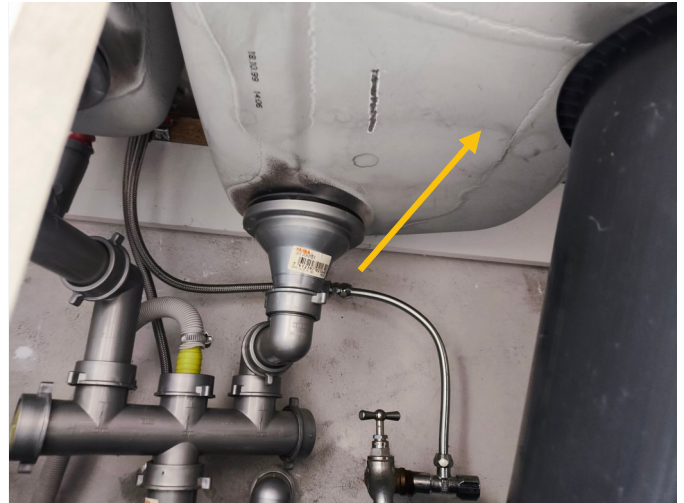
## Fiche 10: verf spoelbak(ken)

Geen asbest

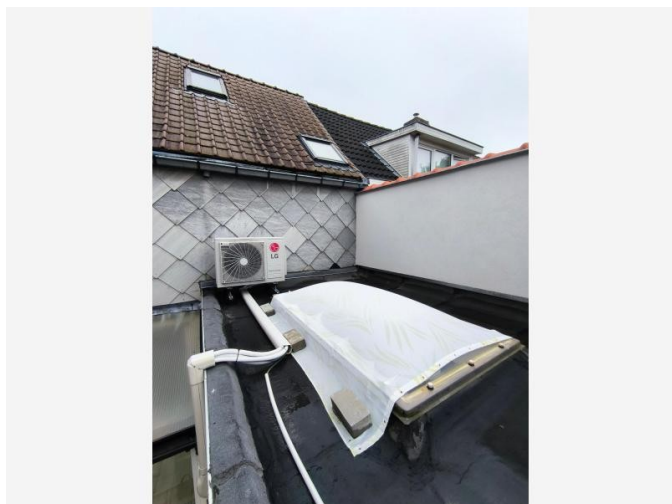
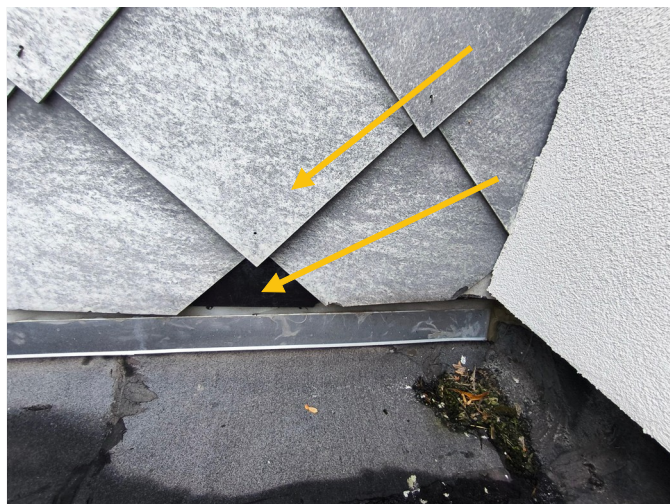
## Fiche 11: Gevelleien (met staalname)

Geen asbest

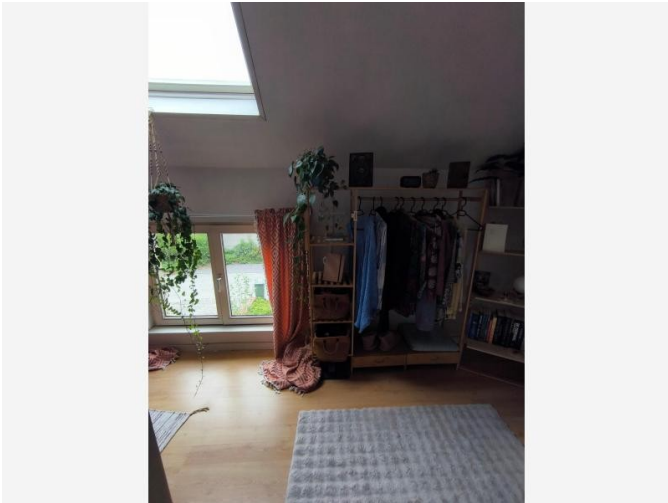
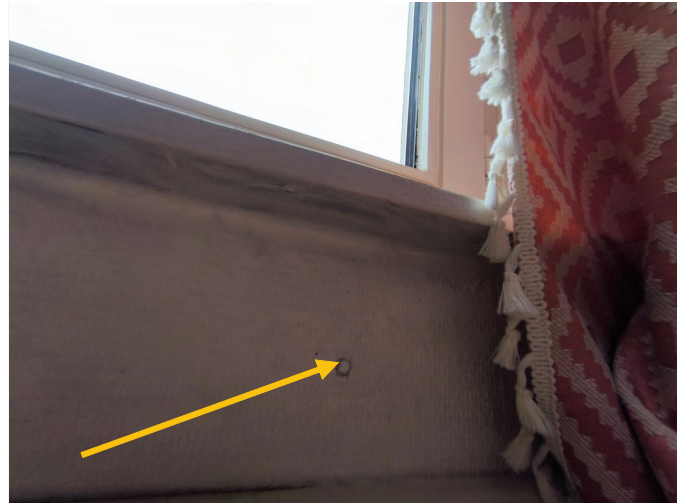
## Fiche 13: Muurpleister

Geen asbest

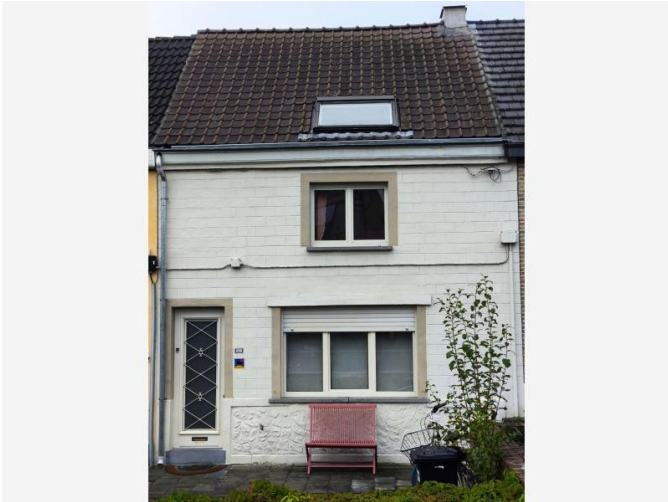
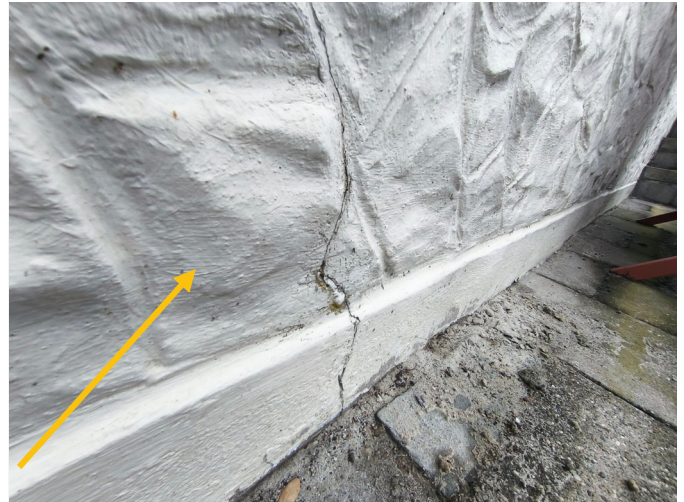
## Fiche 15: Cementering 1 buiten voorgevel (met staalname)

Geen asbest

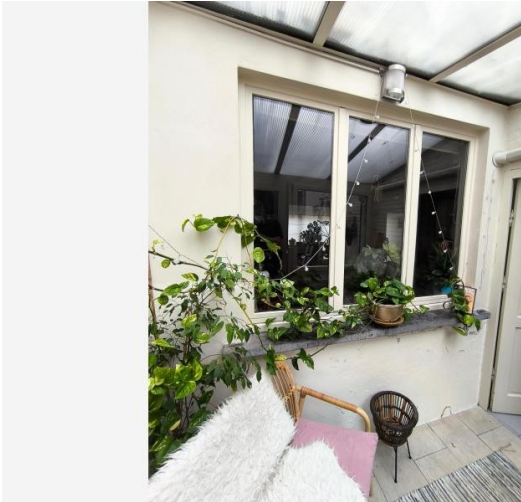
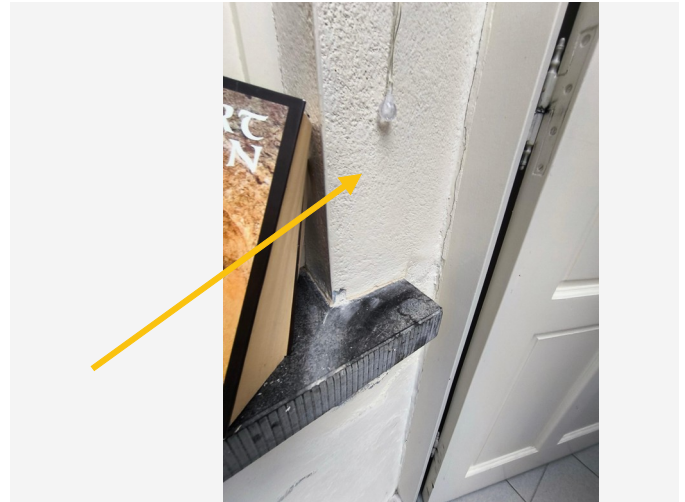
## Fiche 16: Cementering 3 binnentoepassing veranda (met staalname)

Geen asbest

| # | Type | Referentie | Resultaat |
|---|---|---|---|
| 16.1 | Mengmonster | 04 | Geen asbest |

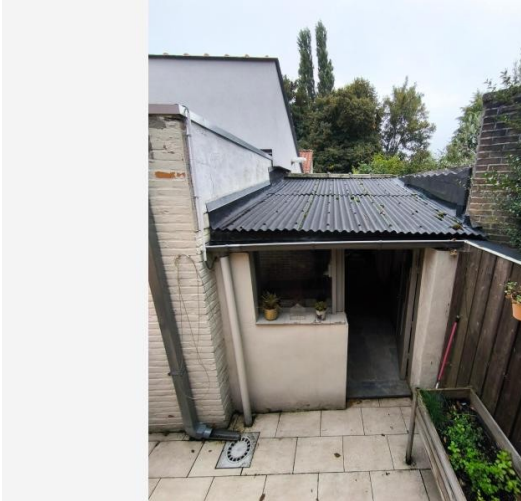
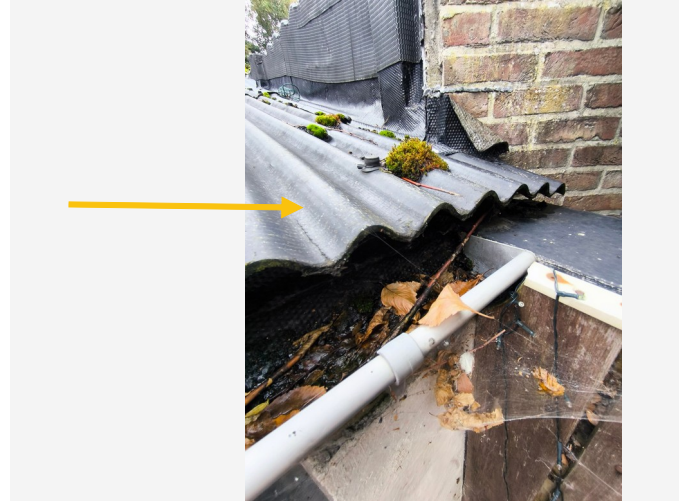
## Fiche 17: Golfplaten dak 4 (met staalname)

Geen asbest

| # | Type | Referentie | Resultaat |
|---|---|---|---|
| 17.1 | Puntmonster | 10 | Geen asbest |

| Opmerking | <p>Er werd een staal genomen aan een uitstekend stuk waardoor de waterdichtheid van de dakbedekking niet in het gedrang komt.</p> <p>De vermelde oppervlaktes, diktes en volumes betreffen een beredeneerde schatting. Er worden geen rechten verleend aan deze oppervlaktes/diktes/volumes</p> |

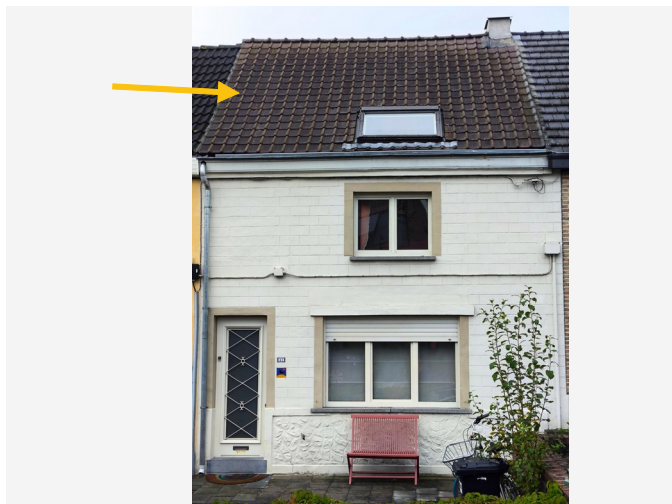
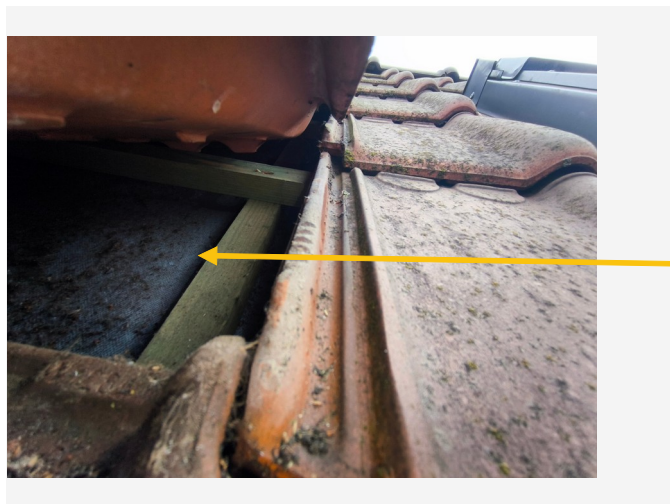
## Fiche 18: Onderdak dak 1 niet verdacht

| Beschrijving | Notitie | Terug te vinden op plannen |
|---|---|---|
| Fiche 18: Onderdak dak 1 niet verdacht | <p>Het dak werd gecontroleerd (via een dakraam, optillen van een dakpan). Er is geen verdacht onderdak vastgesteld.</p> <p>Deze handeling is een steekproef, er is geen garantie dat het volledige dak met éénzelfde materiaal is opgebouwd. Dit kan enkel via destructief onderzoek vastgesteld worden.</p> | Plan 1.12: woning dakplan |

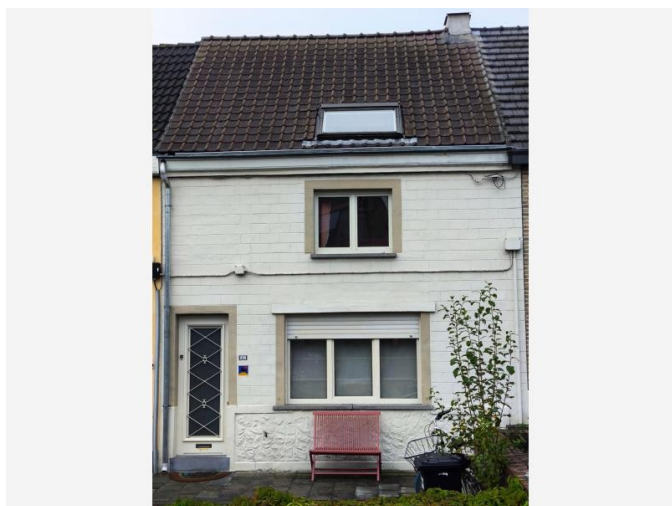
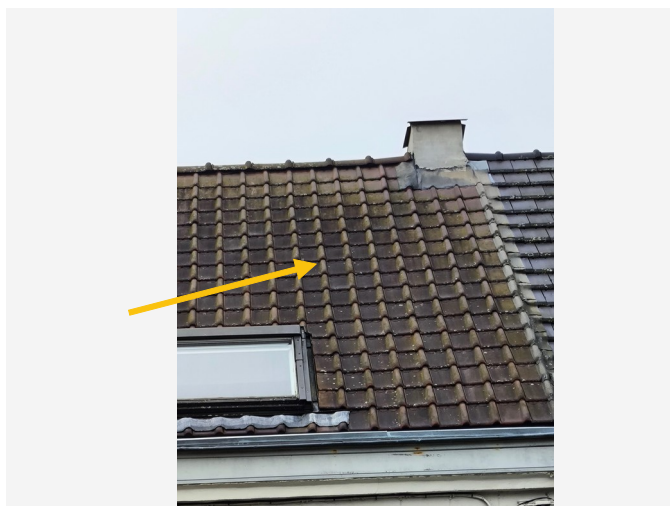
## Fiche 19: Dakbedekking dak 1 en 3 niet verdacht.

| Beschrijving | Notitie | Terug te vinden op plannen |
|---|---|---|
| Fiche 19: Dakbedekking dak 1 en 3 niet verdacht. | <p>De dakbedekking wordt gecontroleerd en bevat geen asbest verdachte materialen.</p> <p>dak 1=pannen</p> <p>dak 3 = kunststof</p> | Plan 1.11: woning dakplan |

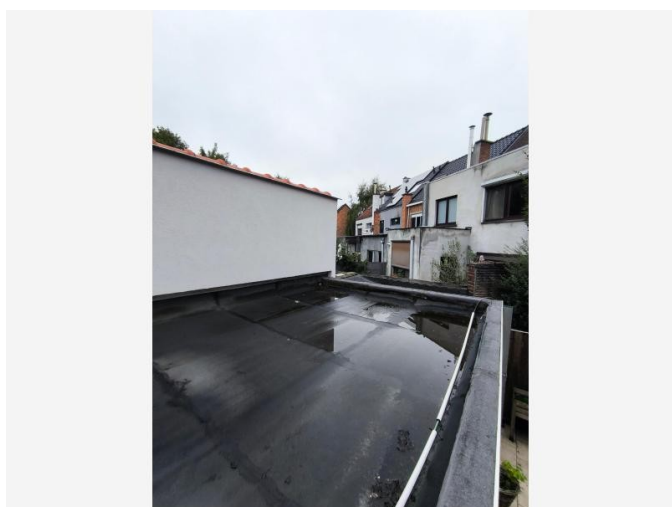
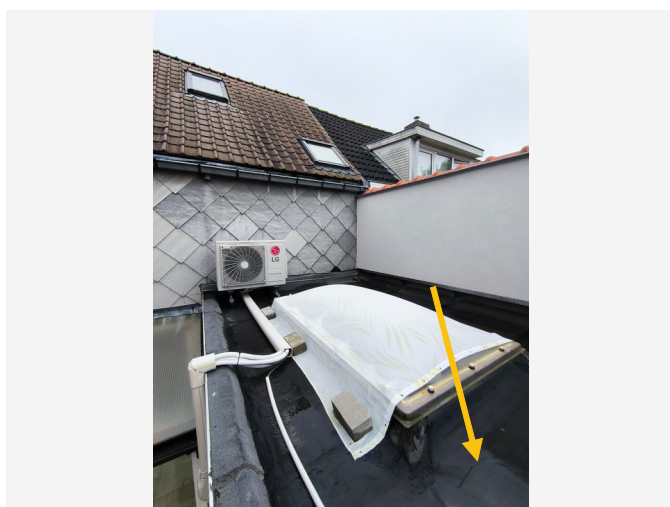
## Fiche 20: Roofing plat dak 2 (niet verdacht - factuurbewijs)

| Beschrijving | Notitie | Terug te vinden op plannen |
|---|---|---|
| Fiche 20: Roofing plat dak 2 (niet verdacht - factuurbewijs) | <p>De roofing werd vernieuwd (zie bewijsdocumenten). We nemen aan dat bitumen geplaatst na 2005 niet asbesthoudend zijn. Het is niet duidelijk of er asbestverdachte onderlagen aanwezig. Het is aangewezen om extra controle uit te voeren bij eventuele renovatiewerken. De vermelde oppervlaktes, diktes en volumes betreffen een beredeneerde schatting. Er worden geen rechten verleend aan deze oppervlaktes/diktes/volumes.</p> | Plan 1.11: woning dakplan |

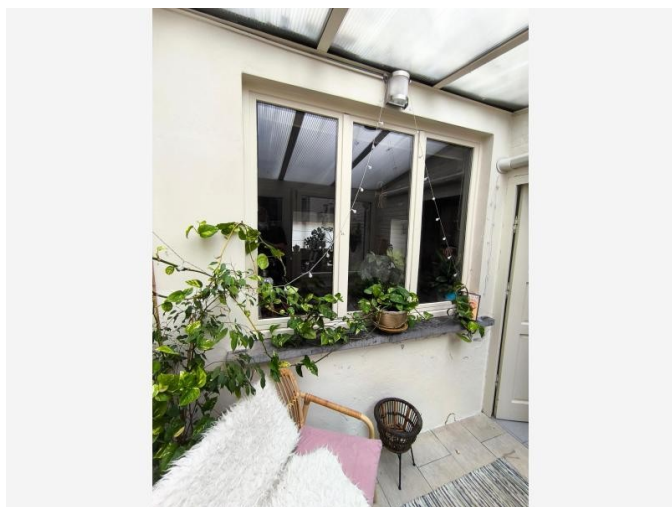
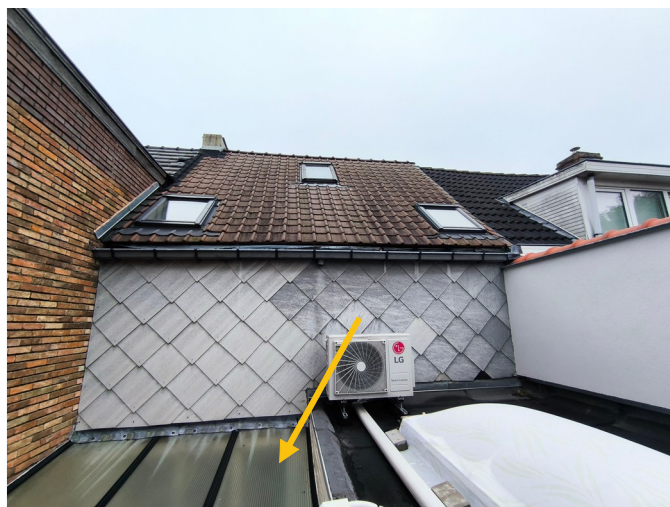
### Fiche 25: onderdak dak 3 (niet aanwezig)

| Beschrijving | Notitie | Terug te vinden op plannen |
|---|---|---|
| Fiche 25: onderdak dak 3 (niet aanwezig) | onderdak (niet aanwezig) | Plan 1.12: woning dakplan |
