Asbestinventarisatetest

Alphonse De Clercq laan 23, 9050 Gent

Attestnummer : 20260521-000419.000

Uitgegeven op : 21.05.2026

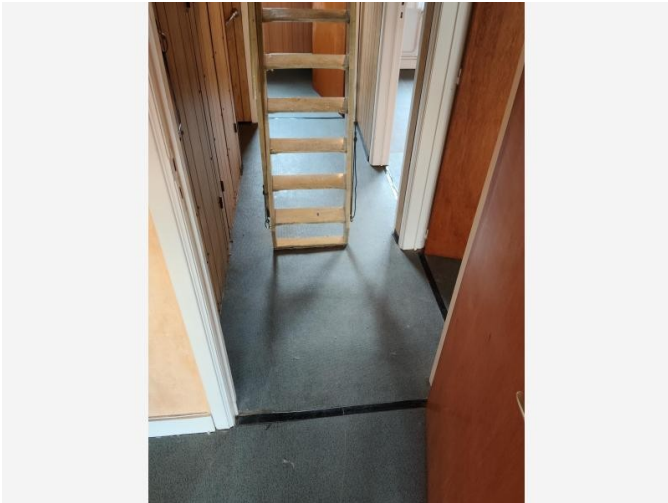
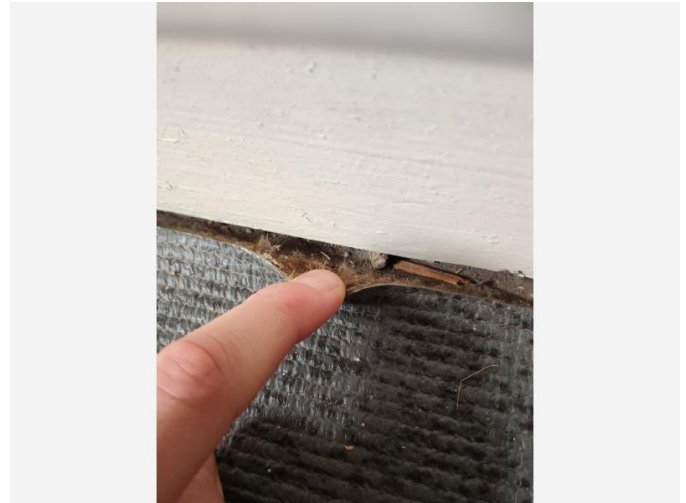
Informatie over een niet-asbestverdacht materiaal

| Basis voor advies | De asbestdeskundige beoordeelt het materiaal als niet-asbestverdacht. |

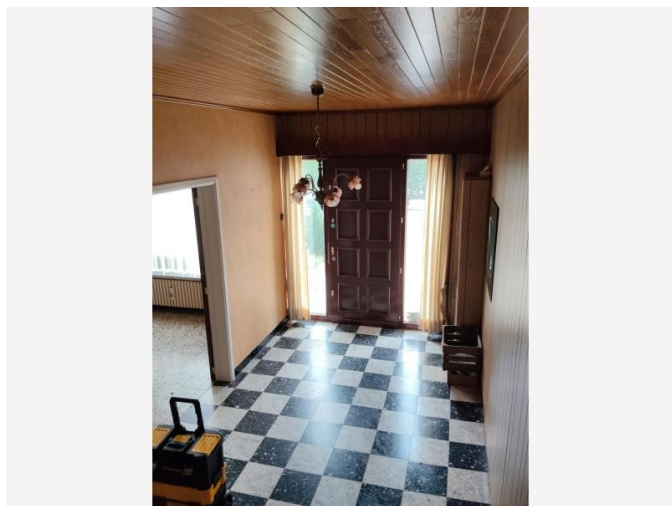
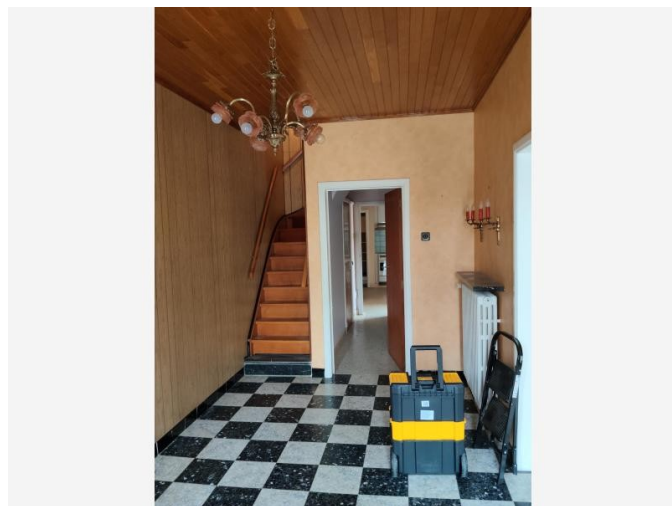
Informatie over een materiaal dat de asbestdeskundige niet kan waarnemen of vaststellen

| Basis voor advies | Beoordeling op basis van expertise, zonder een vaststelling door de asbestdeskundige. |

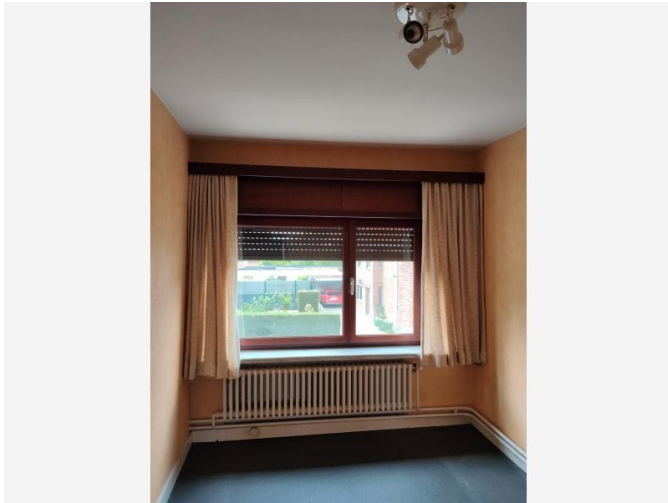
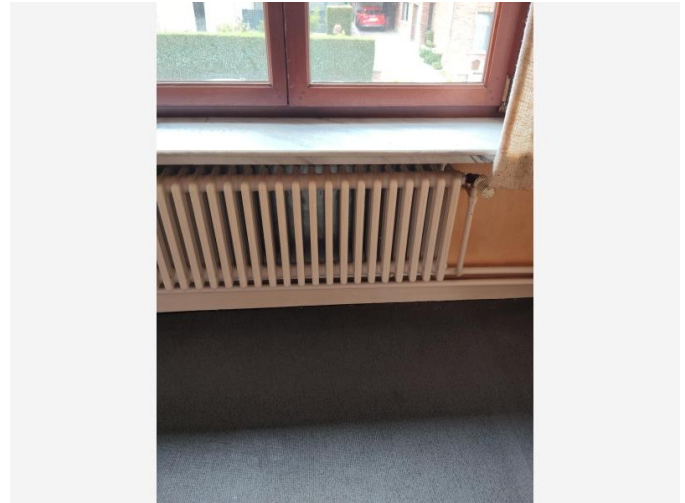
Informatie over een materiaal dat de asbestdeskundige niet kan waarnemen of vaststellen

Beoordeling op basis van expertise, zonder een vaststelling door de asbestdeskundige.

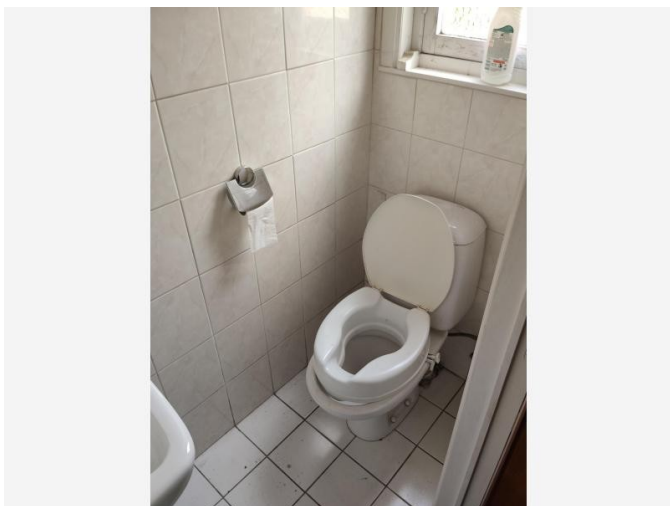
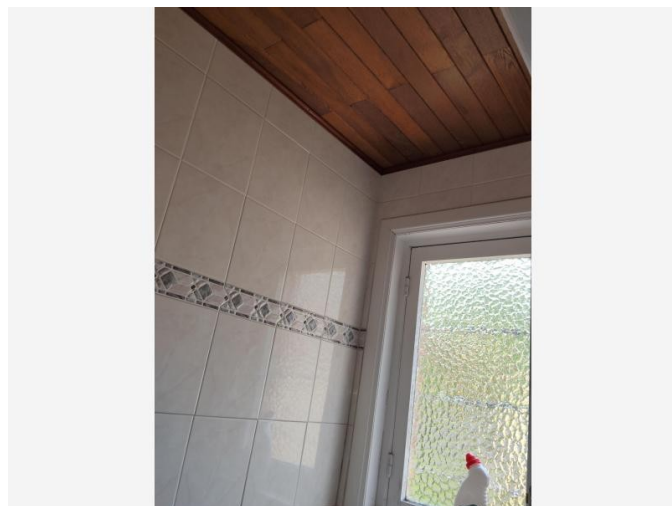
Informatie over een materiaal dat de asbestdeskundige niet kan waarnemen of vaststellen

| Basis voor advies | Beoordeling op basis van expertise, zonder een vaststelling door de asbestdeskundige. |

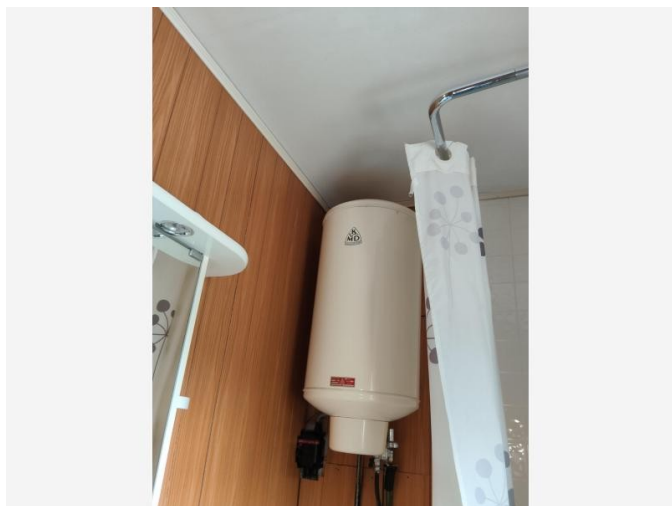
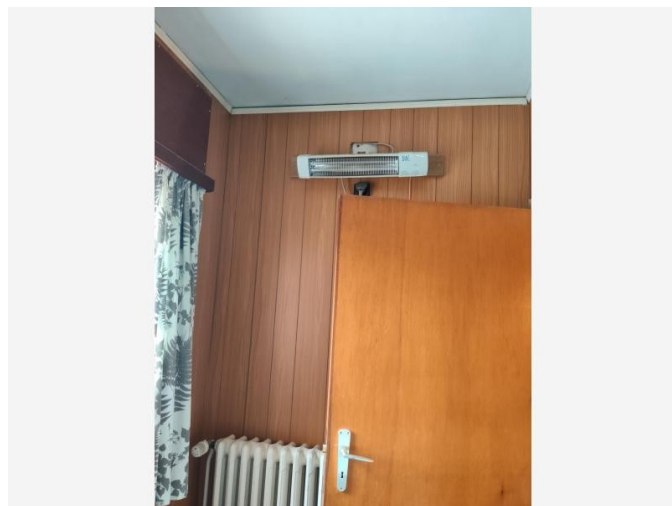
Informatie over een materiaal dat de asbestdeskundige niet kan waarnemen of vaststellen

| Basis voor advies | Beoordeling op basis van expertise, zonder een vaststelling door de asbestdeskundige. |

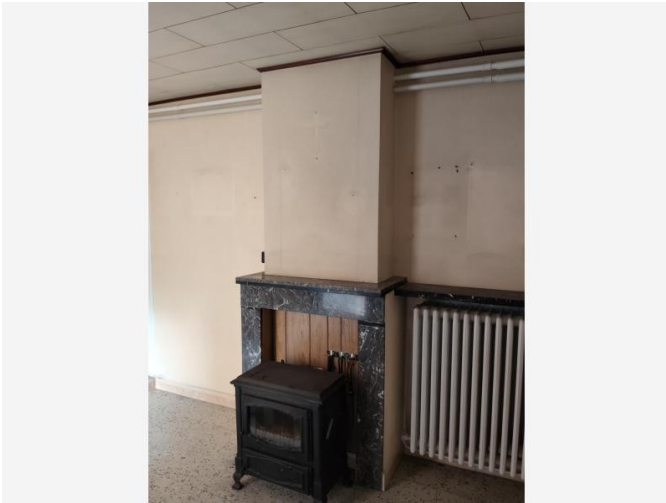
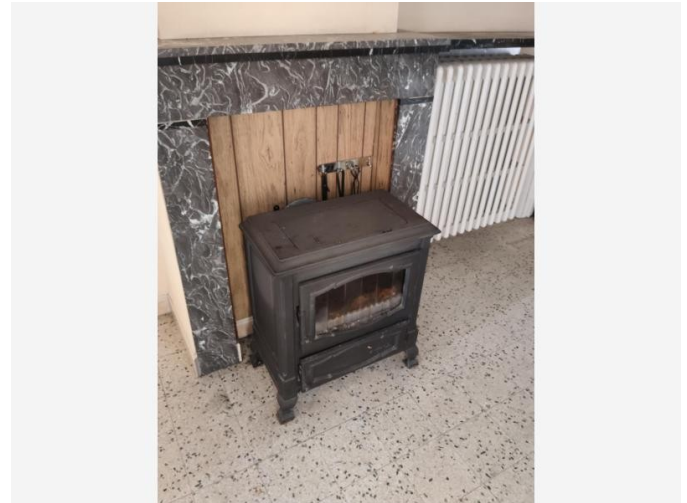
Informatie over een materiaal dat de asbestdeskundige niet kan waarnemen of vaststellen

| Basis voor advies | Beoordeling op basis van expertise, zonder een vaststelling door de asbestdeskundige. |

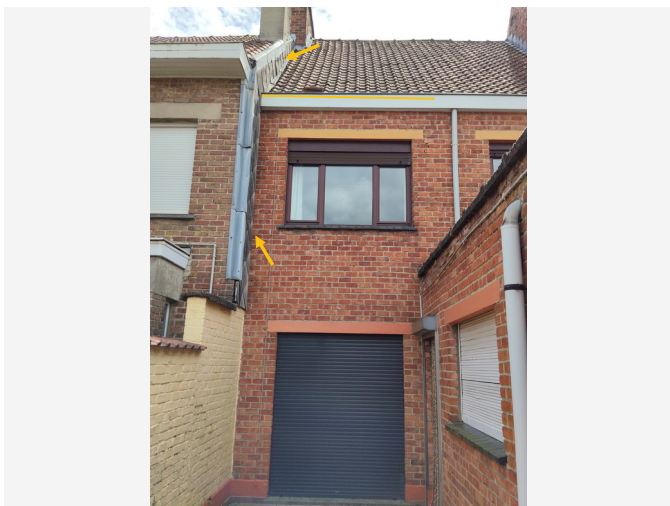
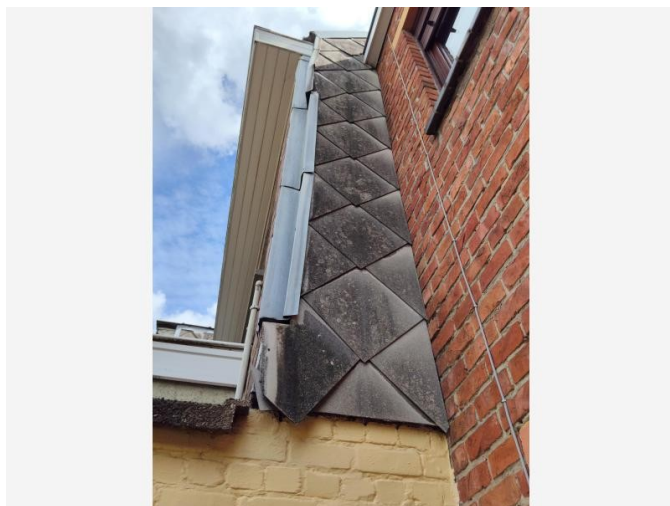
Informatie over een materiaal van een andere eigenaar

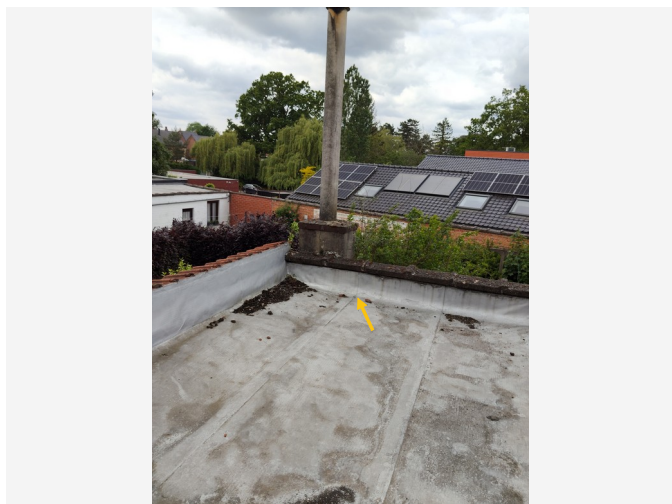
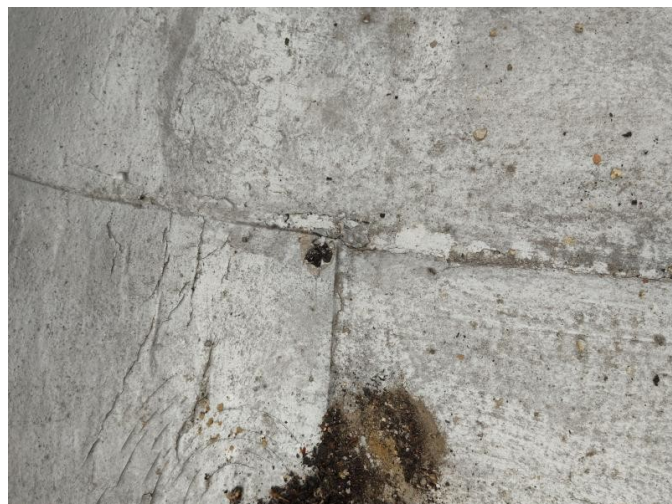
Fiche 14: Roofing (met staalname)

Geen asbest

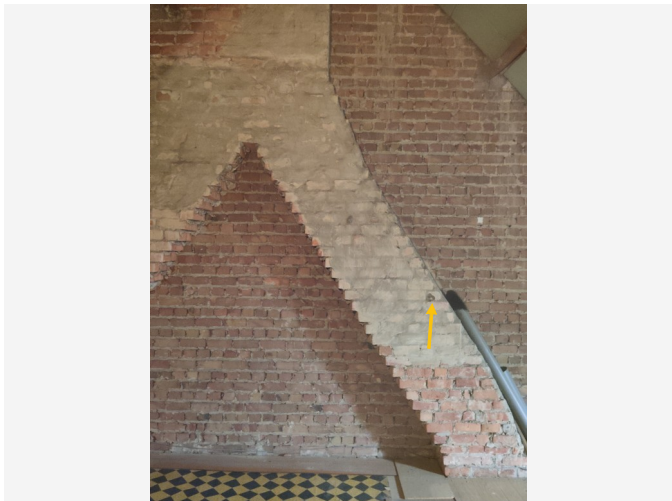
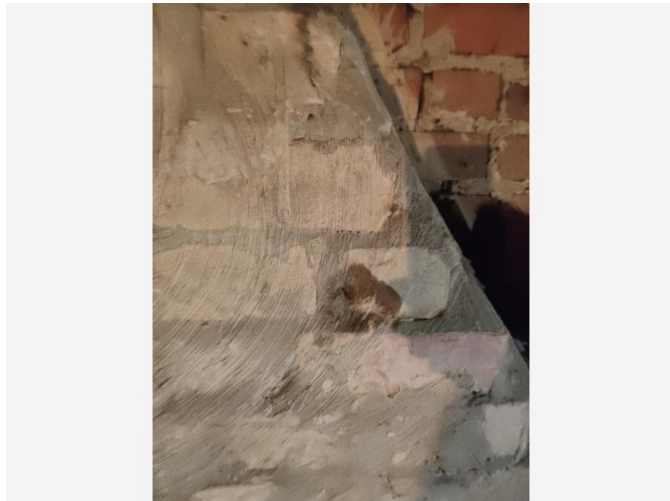
Fiche 15: Cementering binnentoepassing (met staalname)

Geen asbest

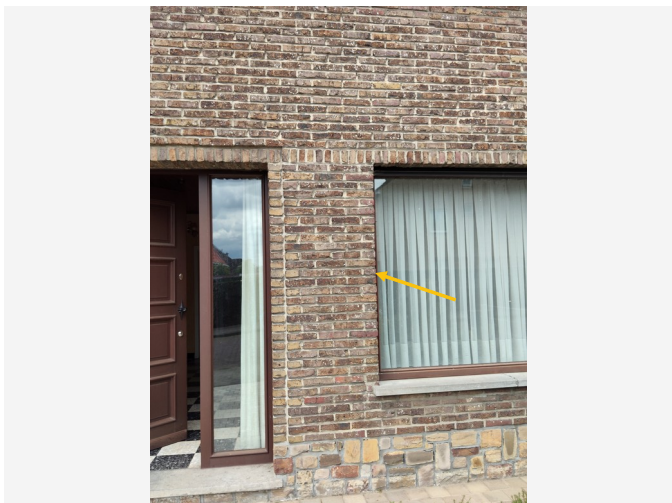
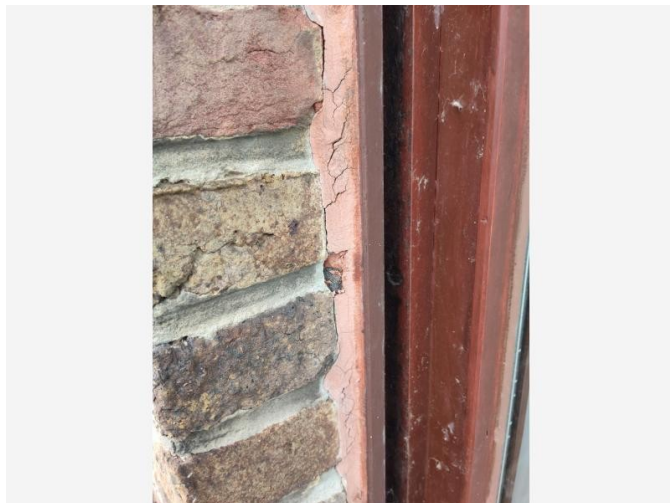
Fiche 16: Kit kozijn-muur voorgevel (met staalname) houten raam

Geen asbest

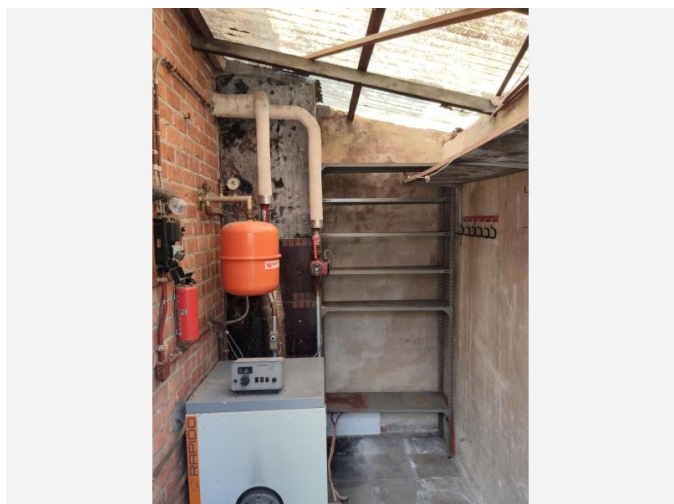
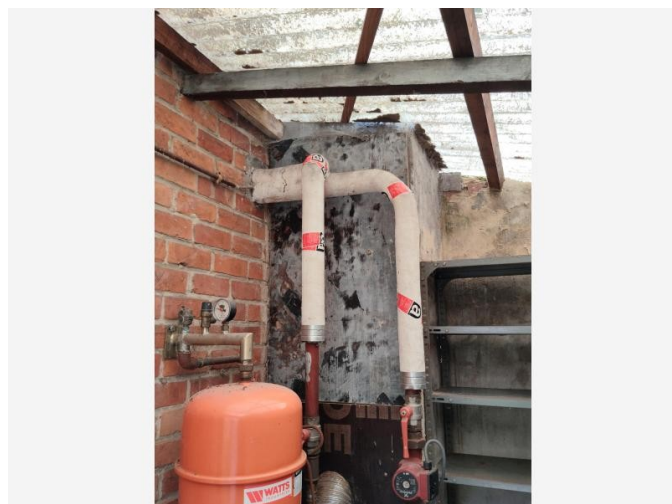
Fiche 17: Leidingisolatie: verdacht bocht/recht (staalname)

Geen asbest

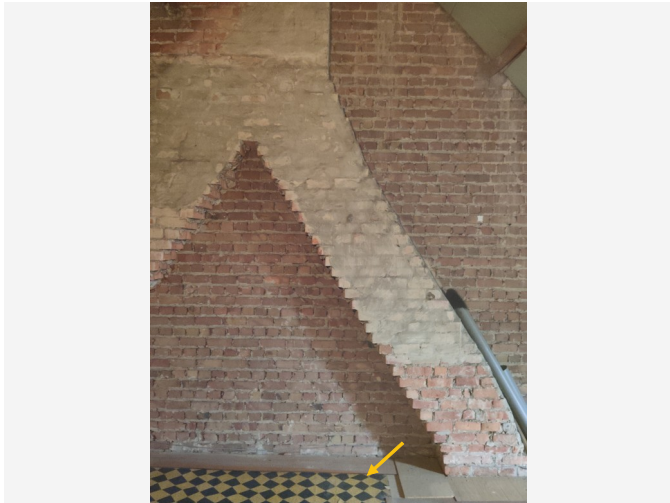
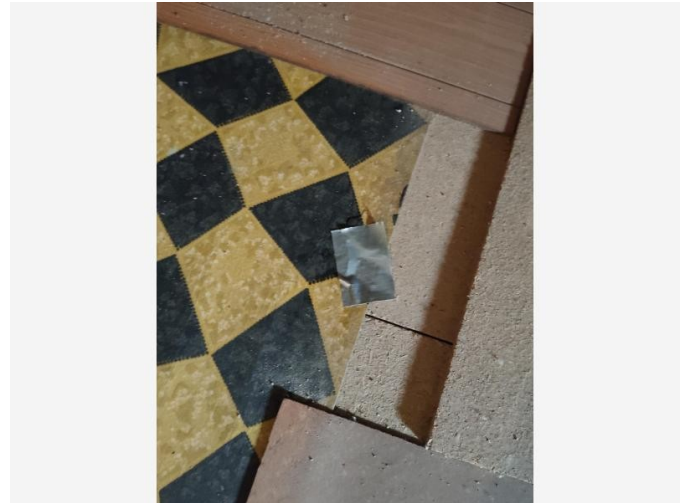
| Opmerking | <p>De bovenzijde bestaat uit kunststof (vinyl). De onderzijde van het vloerzeil bestaat uit bitumen.</p> <p>De vermelde oppervlaktes en volumes betreffen een beredeneerde schatting. Er worden geen rechten verleend aan deze oppervlaktes/volumes. De dikte is een schatting die voorkomt uit de monsterplaatsen en is daarom niet altijd representatief</p> |

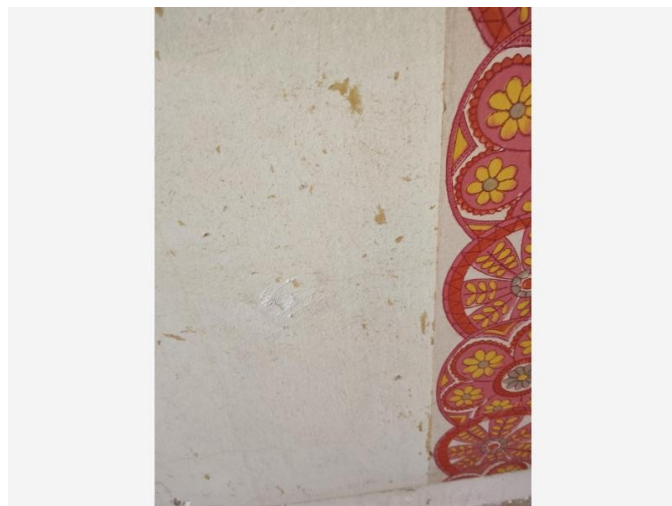
Detailfoto

Conclusie

Geen asbest

| Beschrijving | Muurpleister |
| Opmerking | <p>Volgens het inspectieprotocol is een monstername van het pleisterwerk verplicht om dit te identificeren als niet-asbesthoudend.</p> <p>Locatie staalnames: individuele ruimte: slaapkamer / natte ruimte: keuken/ stookplaats: geen pleisterwerk/ traphal: gelijkvloers</p> <p>De vermelde oppervlaktes en volumes betreffen een beredeneerde schatting. Er worden geen rechten verleend aan deze oppervlaktes/volumes. De dikte is een schatting die voorkomt uit de monsterplaatsen en is daarom niet altijd representatief.</p> |

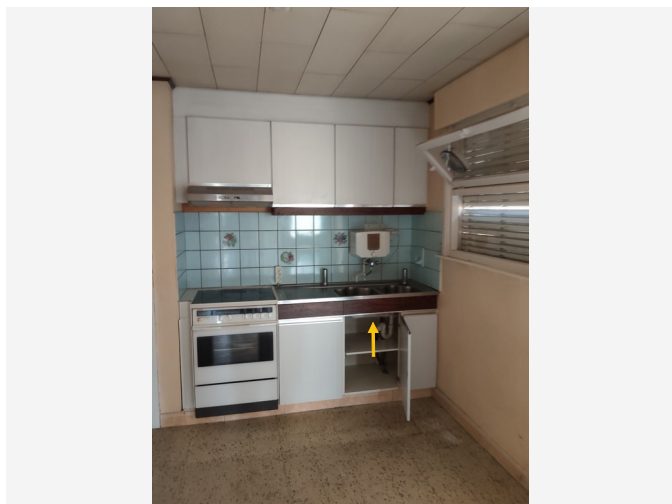
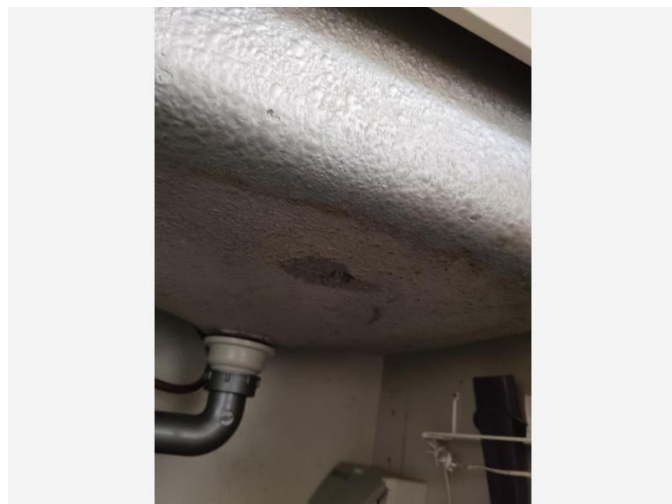
Overzichtsfoto

Conclusie

Geen asbest
