Asbestinventarisatetest

Koning Leopold III laan 2, 9930 Lievegem

Attestnummer : 20250213-000304.000

Uitgegeven op : 13.02.2025

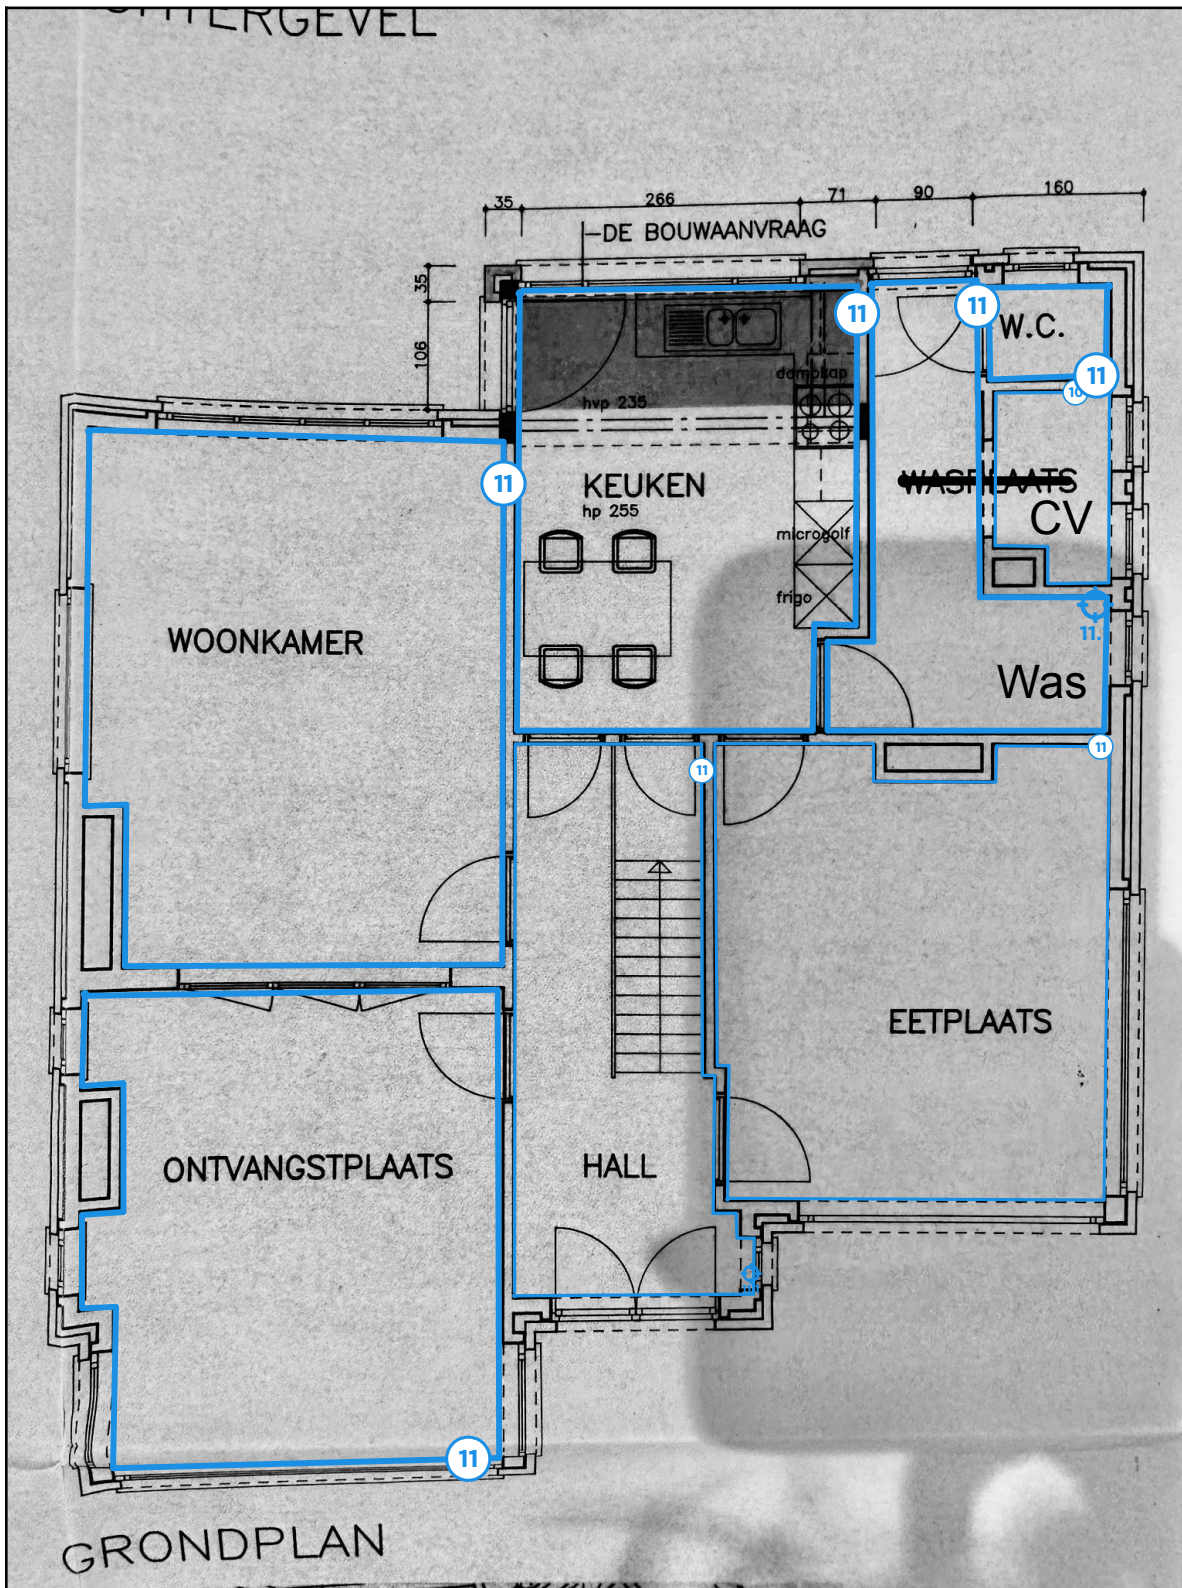
Plan 1.3: Gelijkvloers

10. Cementering CV-ruimte /kelder	Geen asbest	-
11. Pleister muren	Geen asbest	-
11.1 Code: 1	Mengmonster	-

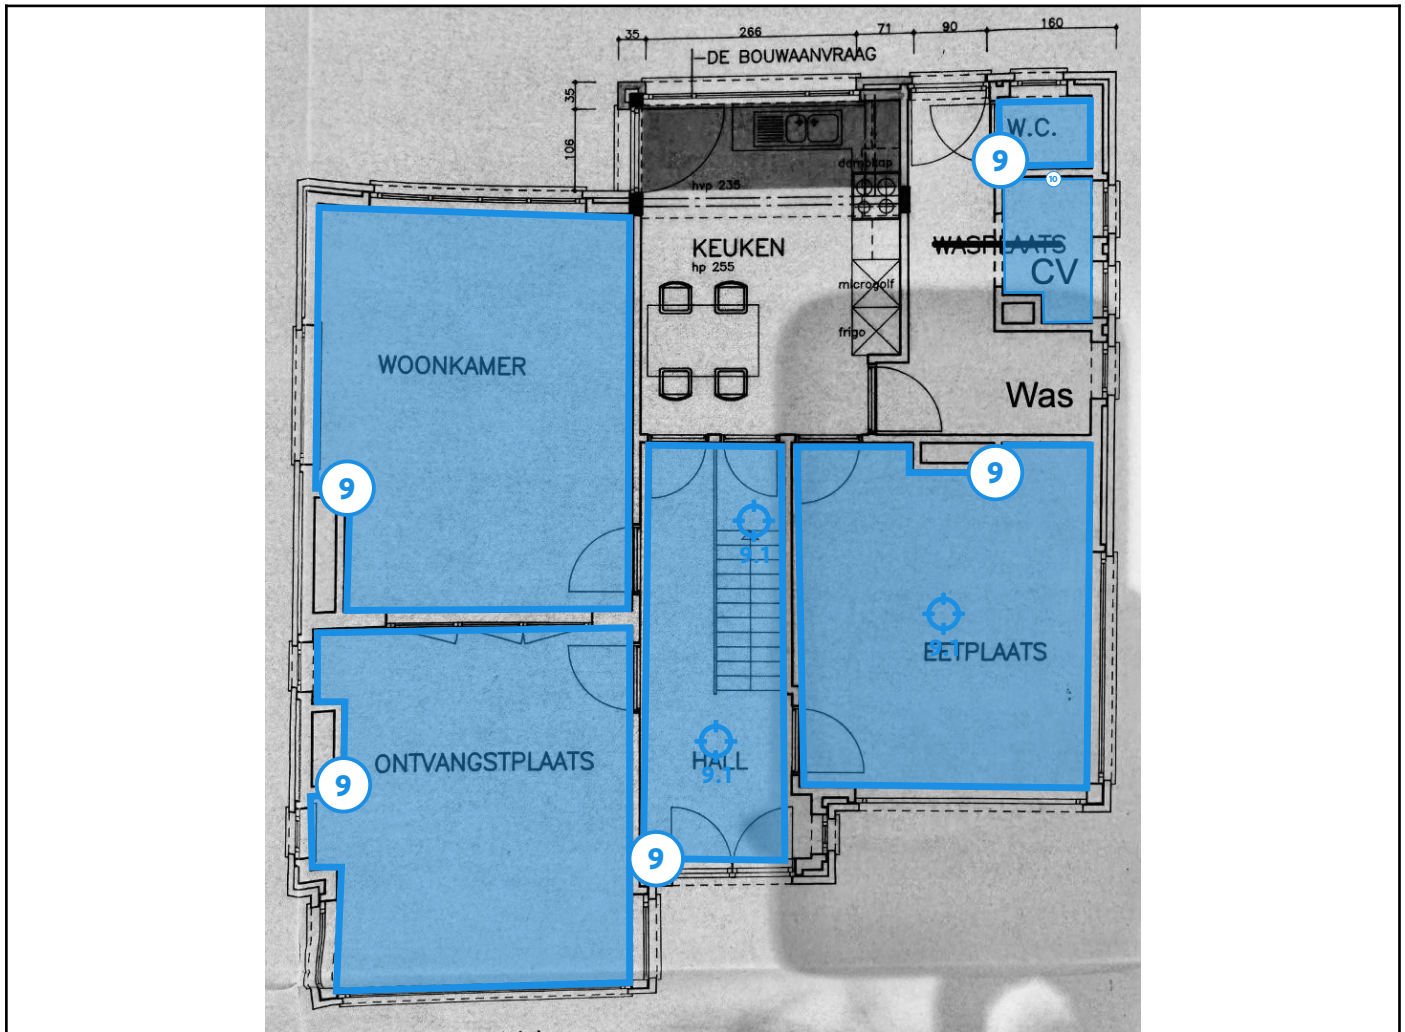
Plan 1.4: Gelijkvloers

Beschrijving	Type	Actie
9. Pleister plafonds	Geen asbest	-
9.1 Code: 2	Mengmonster	-
10. Cementering CV-ruimte /kelder	Geen asbest	-

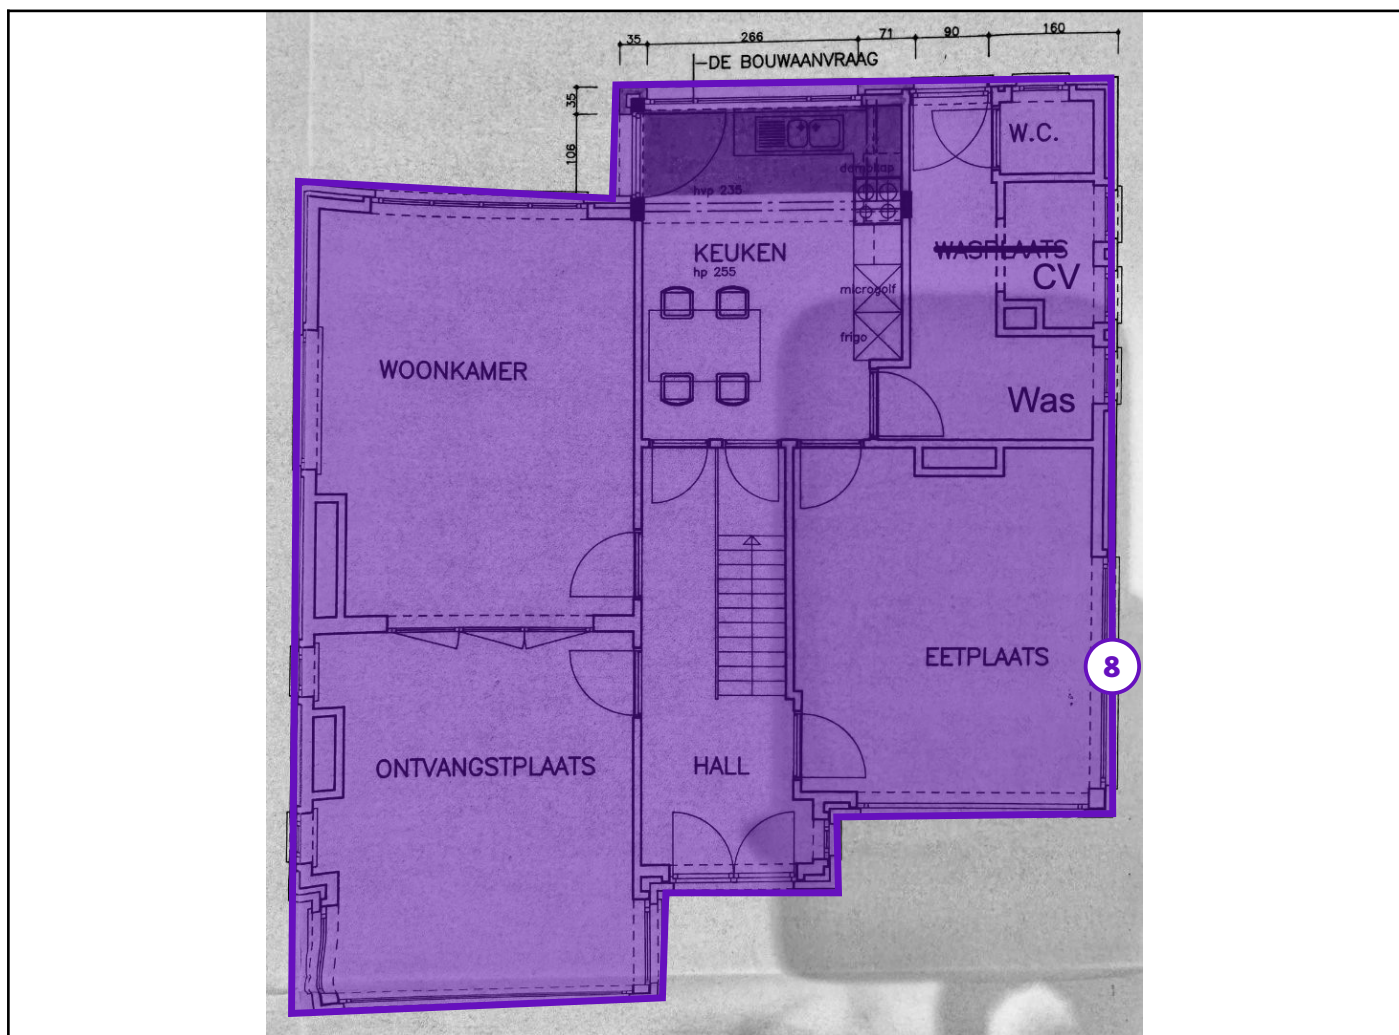
Plan 1.5: Gelijkvloers

Beschrijving	Type	Actie
8. Vloertegels en wandtegels	Advies	-

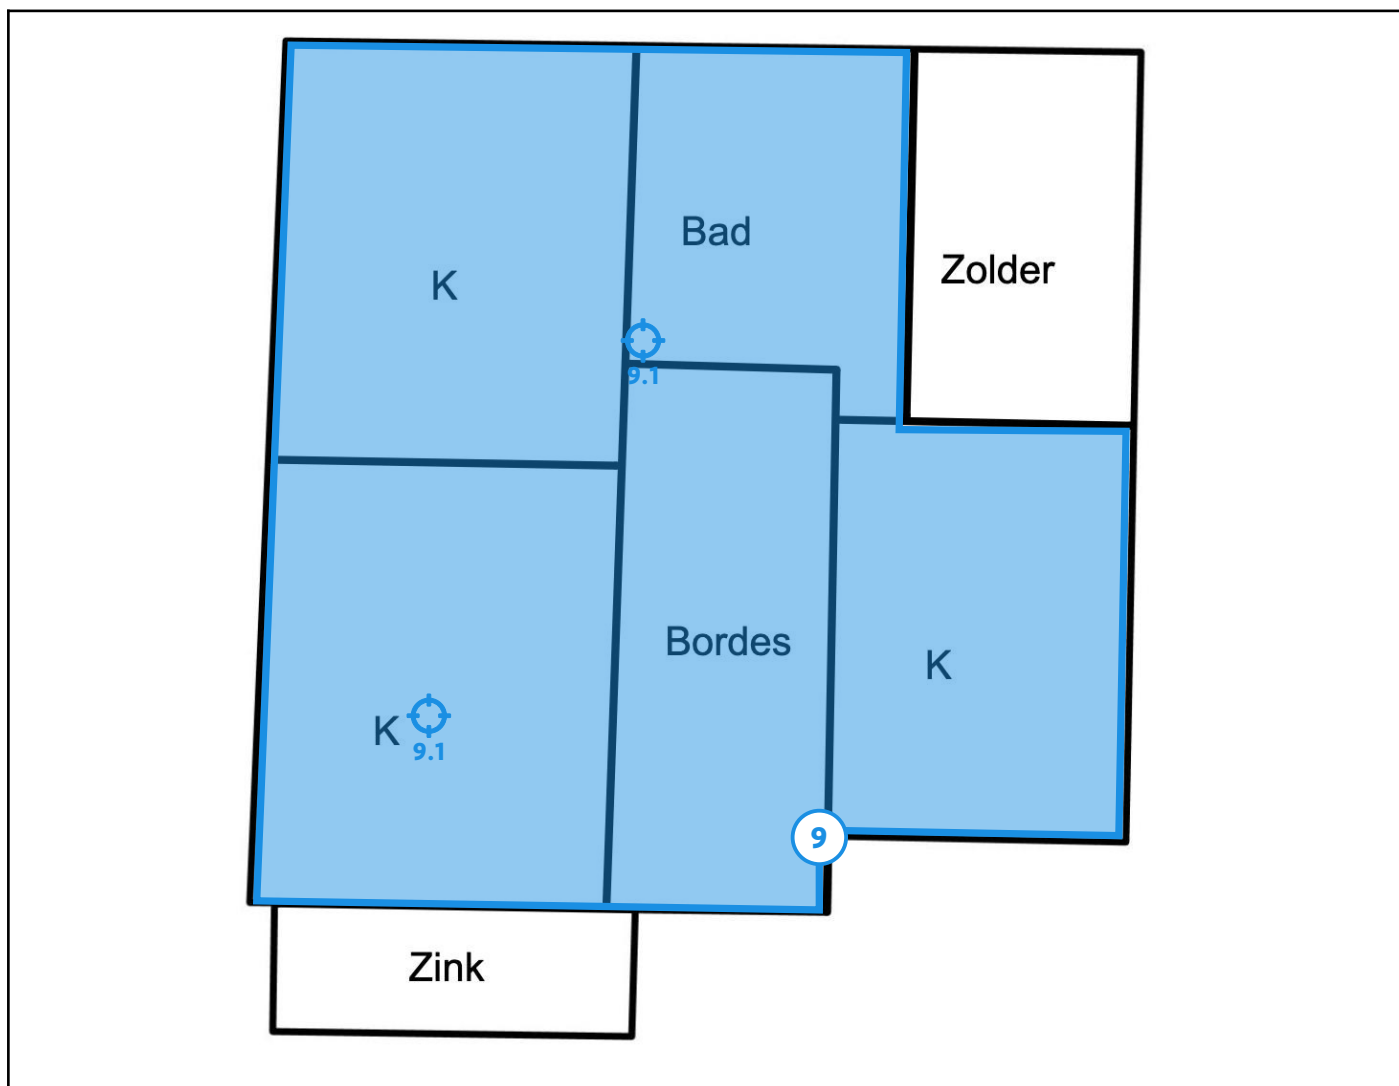
Plan 1.8: Verdieping +1

Beschrijving	Type	Actie
9. Pleister plafonds	Geen asbest	-
9.1 Code: 2	Mengmonster	-
