# Asbestinventarisatattest

Houtemstraat 354, 3300 Tienen

Attestnummer : 20260803-000137.000

Uitgegeven op : 03.08.2026

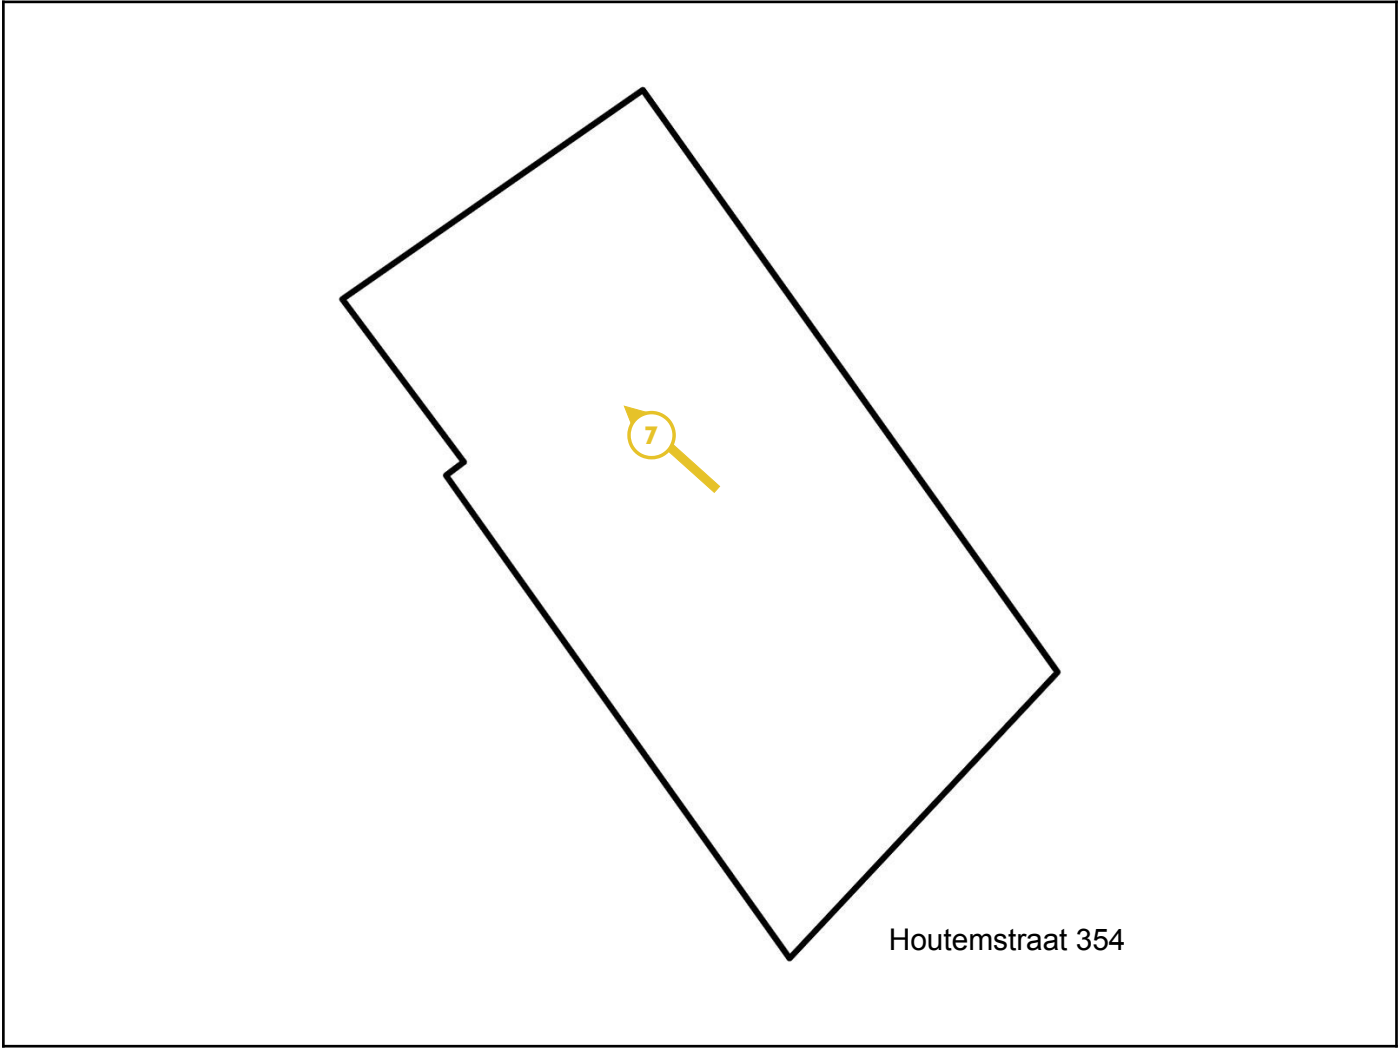
# Plan 1.4: Zolder

| Beschrijving | Type | Actie |
|---|---|---|
| 7. Schakelaars en elektrische infrastructuur | Asbestmateriaal | Zorgvuldig beheren |

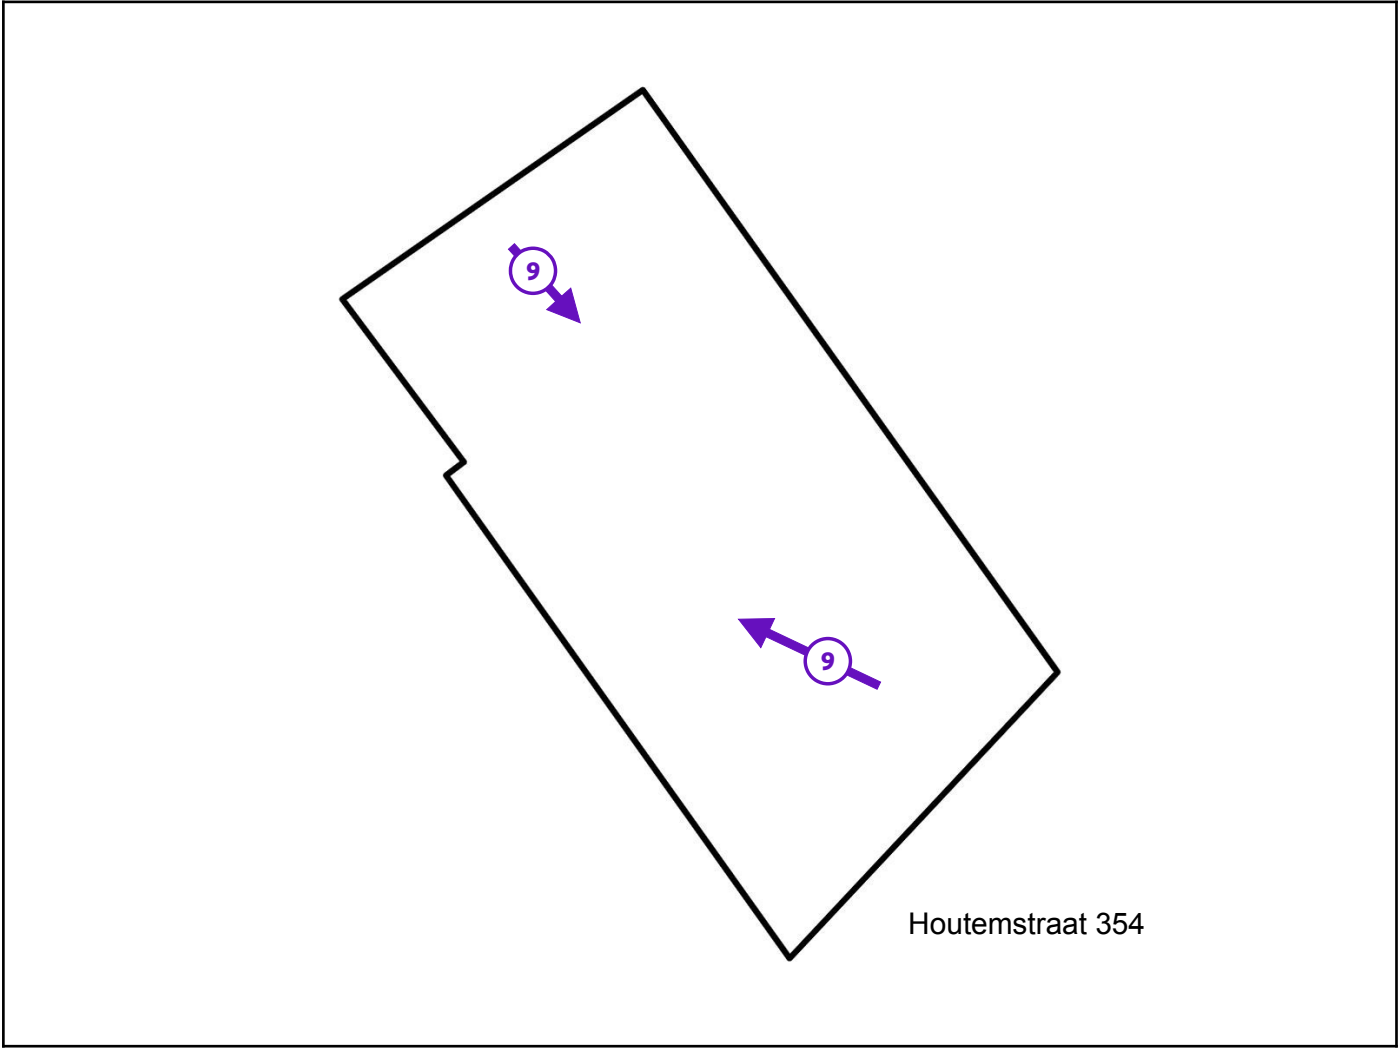
# Plan 1.5: Dak

| Beschrijving | Type | Actie |
|---|---|---|
| 9. in en rond steense schouw op het dak | Beperking | - |

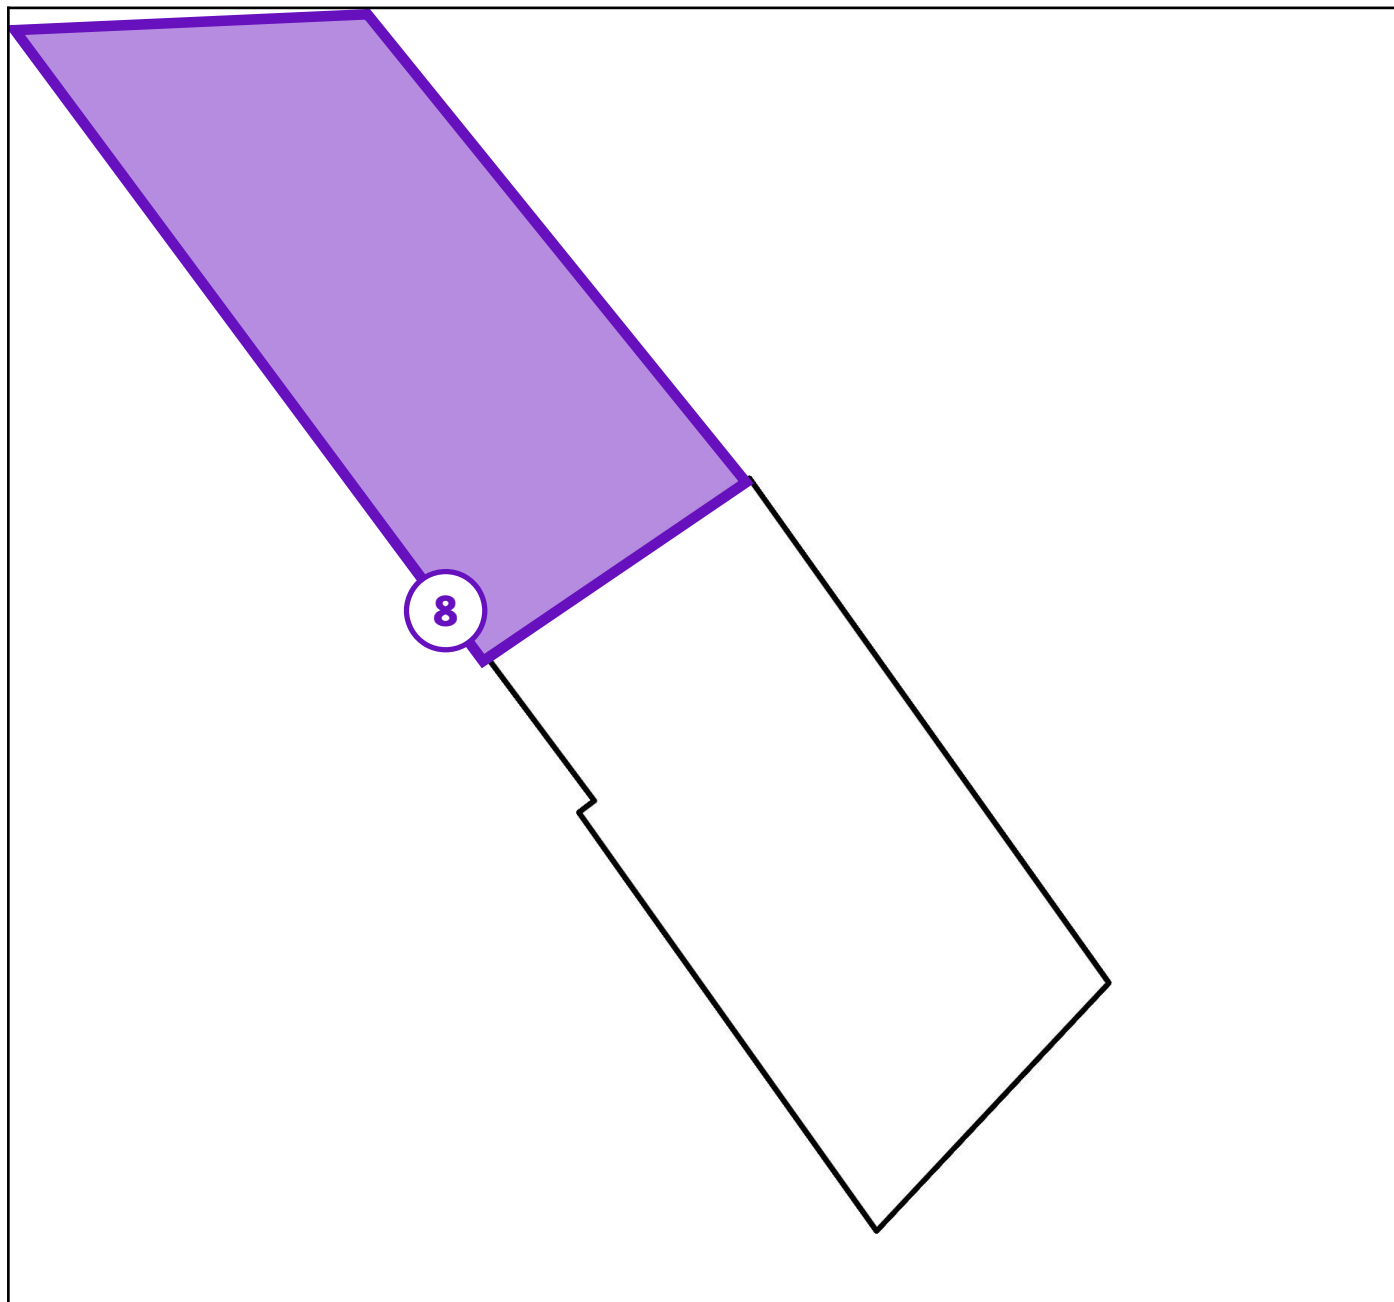
## Plan 1.6: Tuin

| Beschrijving | Type | Actie |
|---|---|---|
| 8. tuin | Beperking | - |

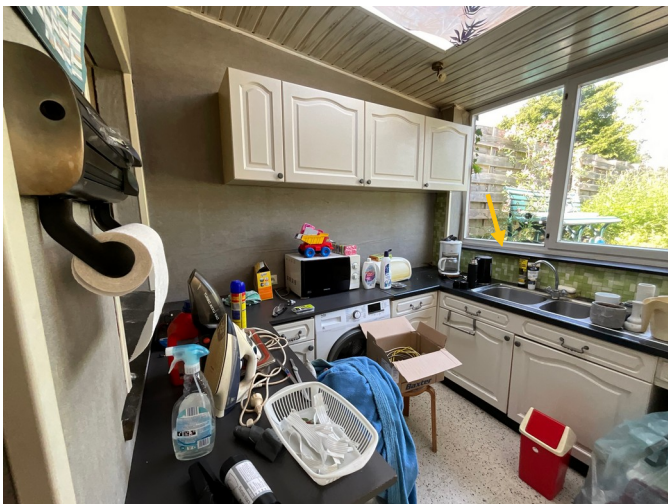
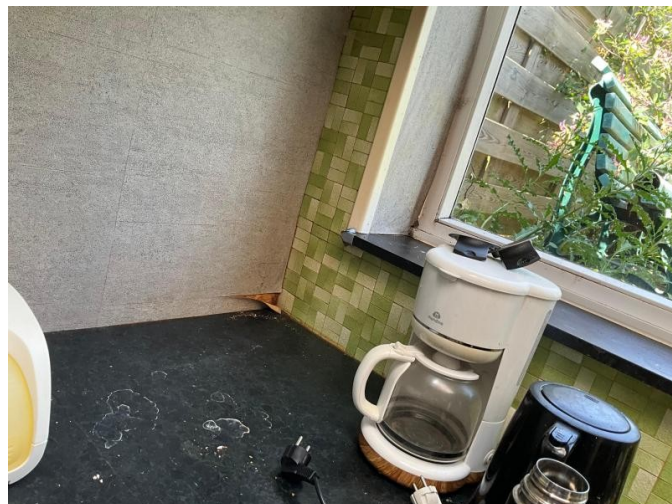
| Opmerking | Hoeveelheid is een schatting. |

De toepassing moet voor de verwijdering steeds gefixeert of bevochtigt worden. De toepassing mag niet gebroken worden en stofvorming moet vermeden worden.

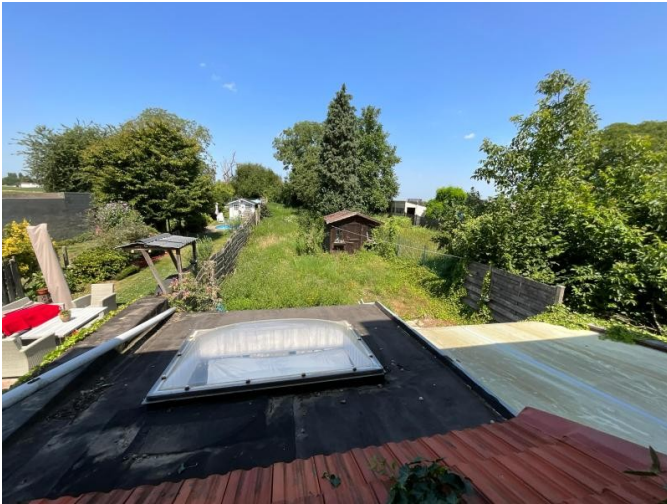
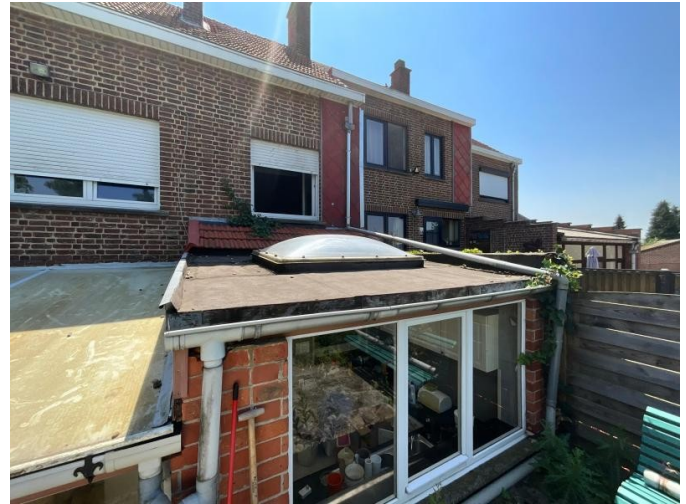
| Opmerking | Hoeveelheid is een schatting. |

De toepassing moet voor de verwijdering steeds gefixeert of bevochtigt worden. De toepassing mag niet gebroken worden en stofvorming moet vermeden worden.

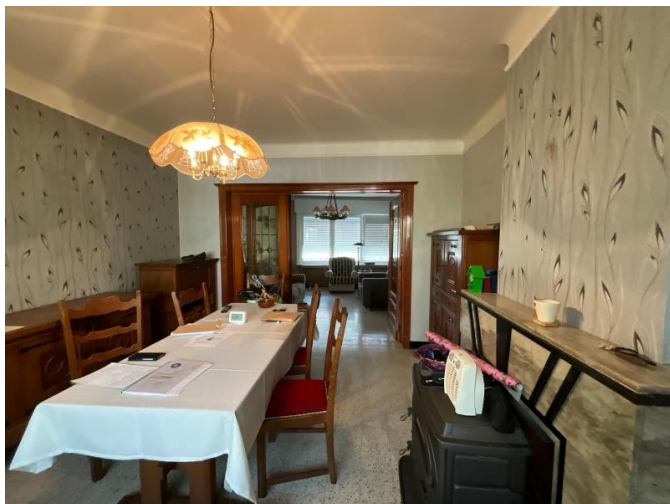
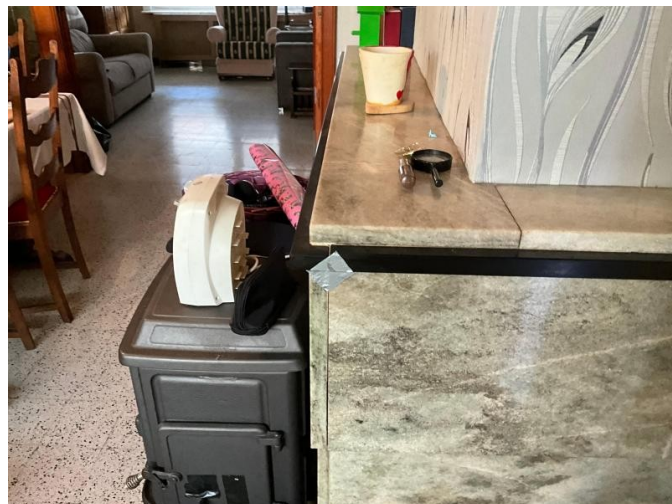
| Identificatiemethode | <p>De asbestdeskundige beoordeelt het materiaal als asbestverdacht en dus asbesthoudend, en dit zonder monstername.</p> <p>Motivatie: De monstername brengt andere schade aan dan schade die inherent is aan de monstername.</p> |
| Opmerking | Hoeveelheid is een schatting. |

- Eenvoudige handelingen: mag via doe-het-zelf of door werknemer(s) met opleidingsattest eenvoudige handelingen  
Het materiaal dient in zijn geheel te worden verwijderd zonder deze te beschadigen m.b.v. de nodige PBM's (een stofmasker FFP3; wegwerpovertuig CAT III type 5/6; wegwerphandschoenen en afspoelbaar schoeisel.)  
De toepassing moet voor de verwijdering steeds gefixeert of bevochtigt worden. De toepassing mag niet gebroken worden en stofvorming moet vermeden worden.
