# Asbestinventarisatetest

Leuvensesteenweg 195/0201, 3070 Kortenberg

Attestnummer : 20260918-000315.000

Uitgegeven op : 18.09.2026

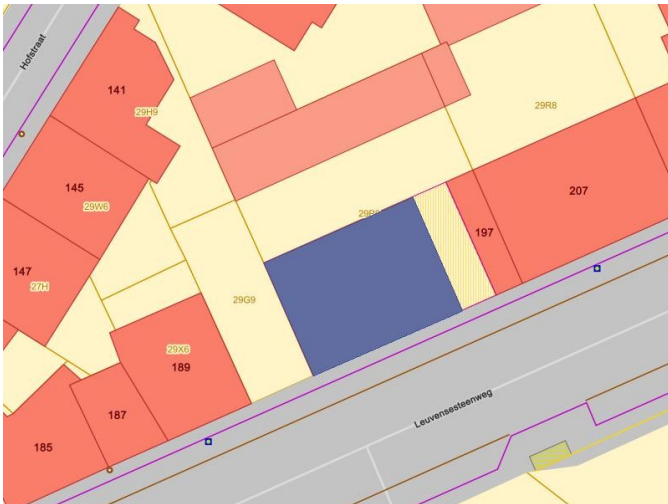
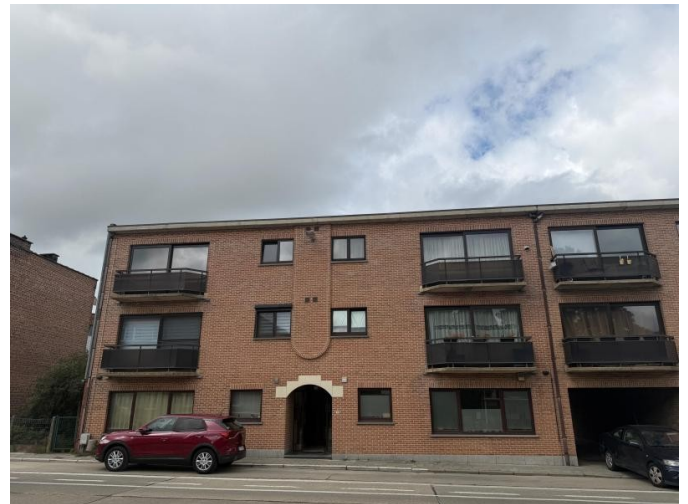
## Zone 1: Hoofdgebouw

Tijdens de inspectie vastgesteld:

## 1 Asbestmateriaal

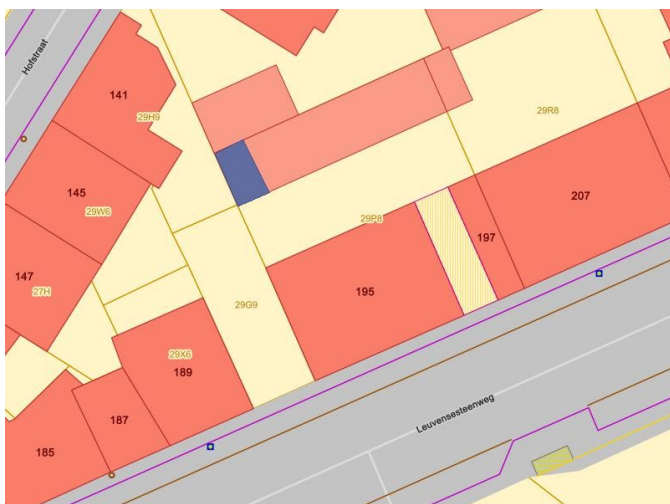
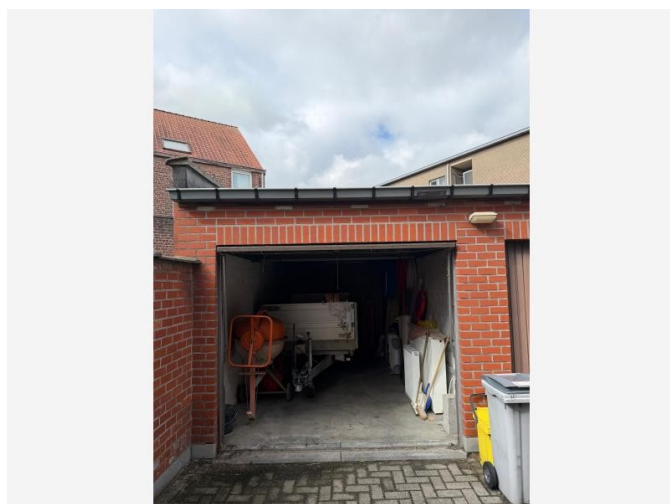
## Zone 2: Constructie

Tijdens de inspectie vastgesteld:

## 1 Asbestmateriaal

- Eenvoudige handelingen: mag via doe-het-zelf of door werknemer(s) met opleidingsattest eenvoudige handelingen  
Deze toepassing kan door een aannemer die over een opleidingsattest eenvoudige handelingen beschikt of door een particulier (doe-het-zelf), verwijderd worden indien er geen verhoogd risico op vrijgave van asbestvezels (max. concentratie 0,01 vezels/cm<sup>3</sup> - CODEX Art. VI.3-54) ontstaat en de toepassing voorafgaand wordt gefixeerd/bevochtigd; de individuele elementen zonder machinale werktuigen (boormachine, slijpschijf, hogedrukreiniger,...) en zonder breken of gooien een voor een losgemaakt worden; en ten slotte dubbel en luchtdicht verpakt weggevoerd worden naar een erkend afvalpunt (recyclagepark).
