# Asbestinventarisatetest

Engerstraat 163, 3071 Kortenberg

Attestnummer : 20260327-000361.000

Uitgegeven op : 27.03.2026

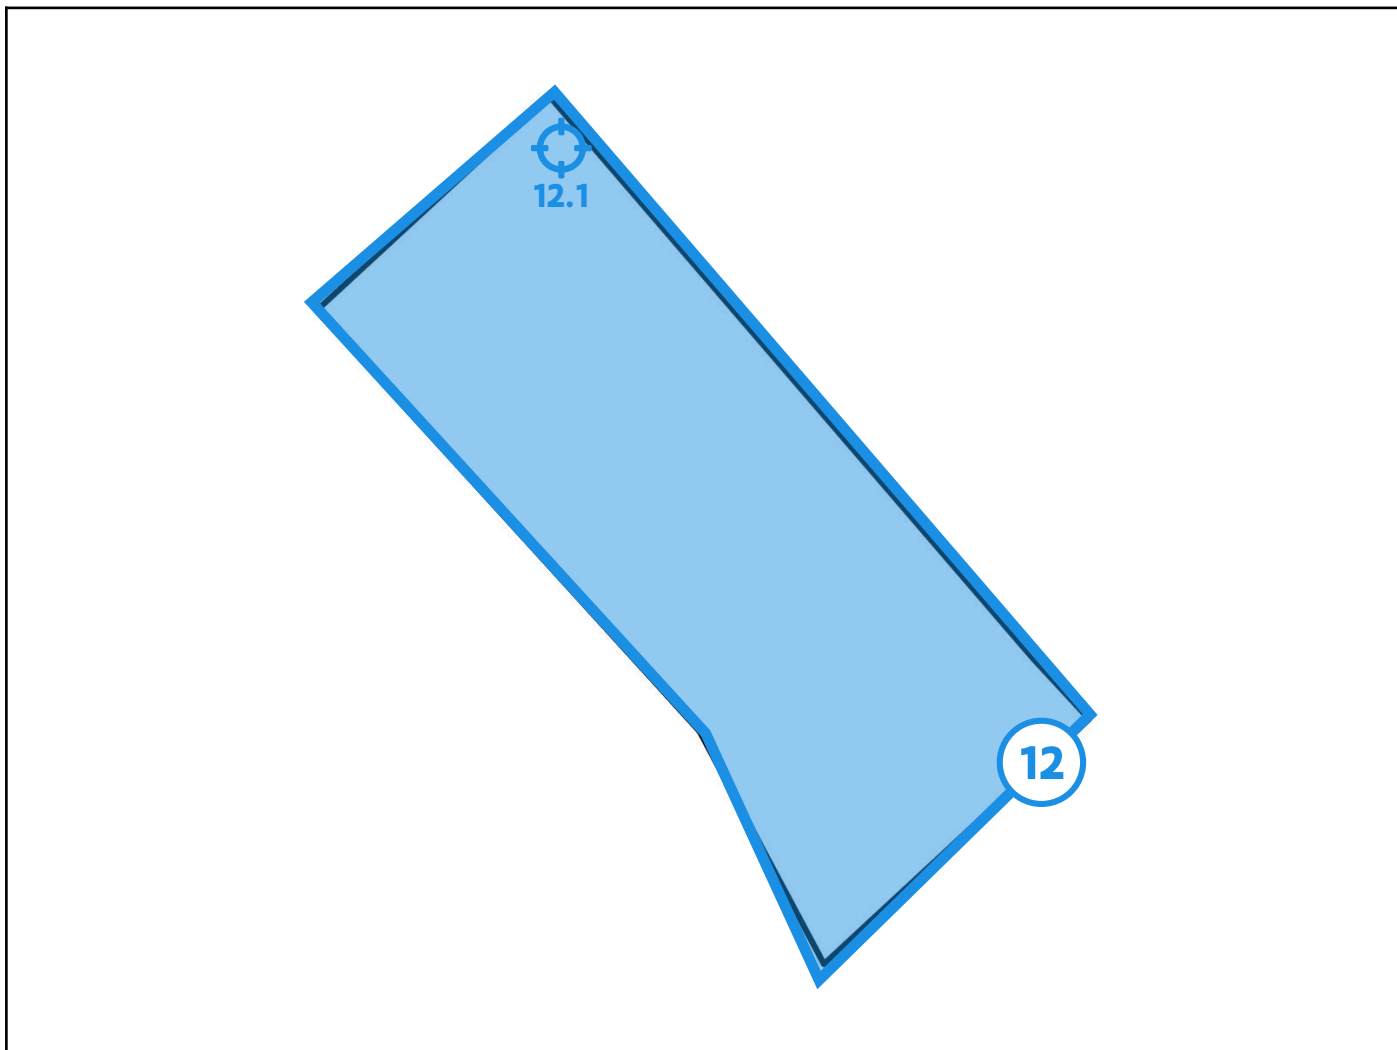
## Plan 1.1: Dakbedekking

Beschrijving	Type	Actie
12. Dakbedekking - Dakleien	Geen asbest	-
12.1 Code: M05	Puntmonster	-

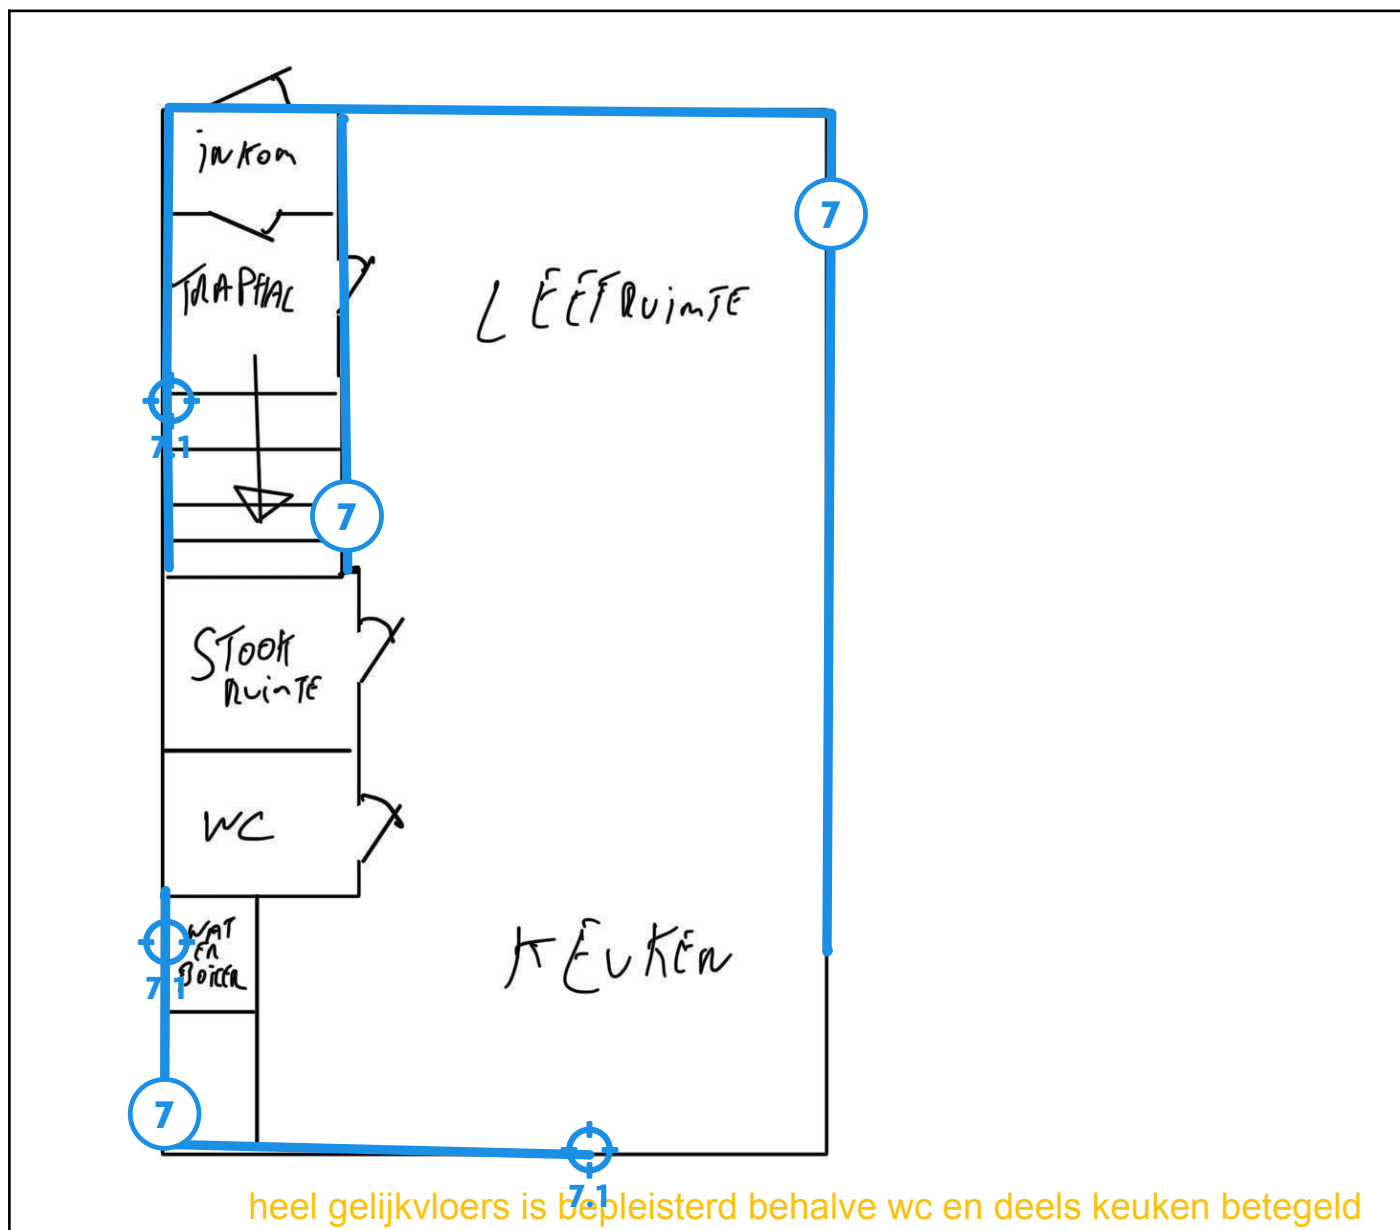
## Plan 1.7: Gelijkvloers pleisterwerk wanden

Beschrijving	Type	Actie
7. Pleisterwerk wanden	Geen asbest	-
7.1 Code: M01	Mengmonster	-

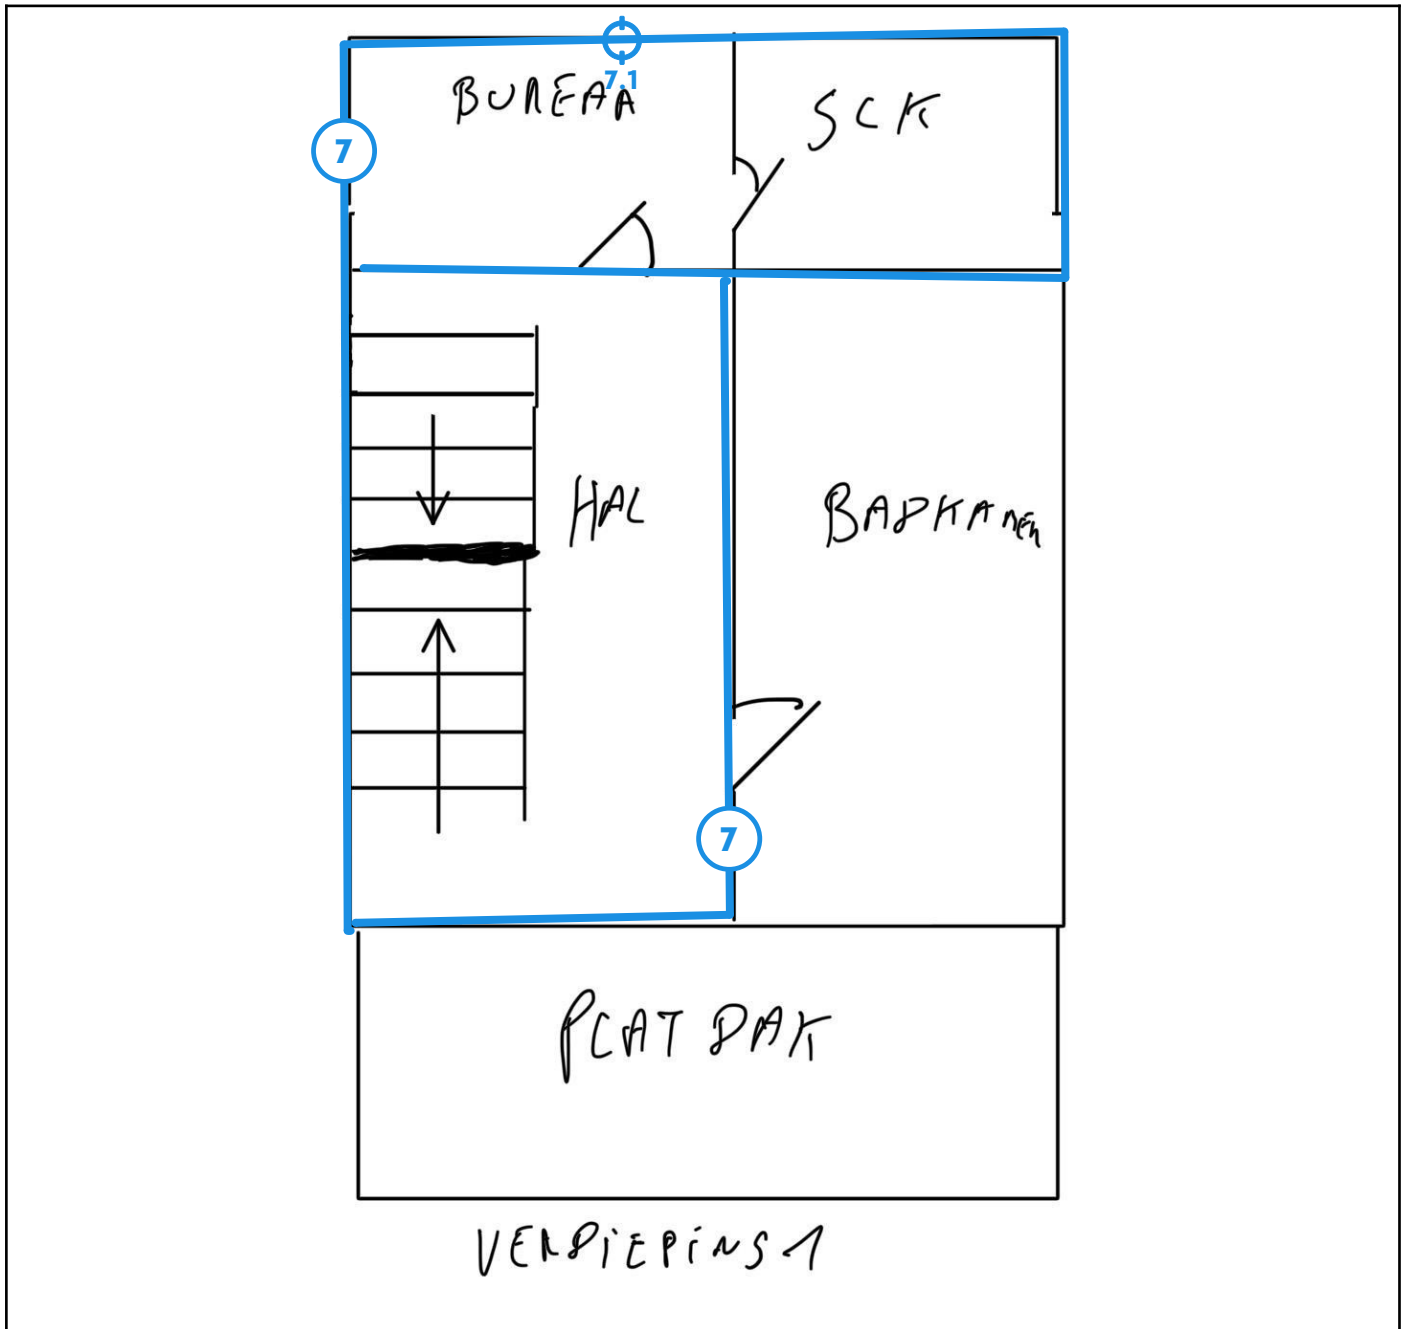
## Plan 1.9: Verdieping 1 pleisterwerk wanden

Beschrijving	Type	Actie
7. Pleisterwerk wanden	Geen asbest	-
7.1 Code: M01	Mengmonster	-

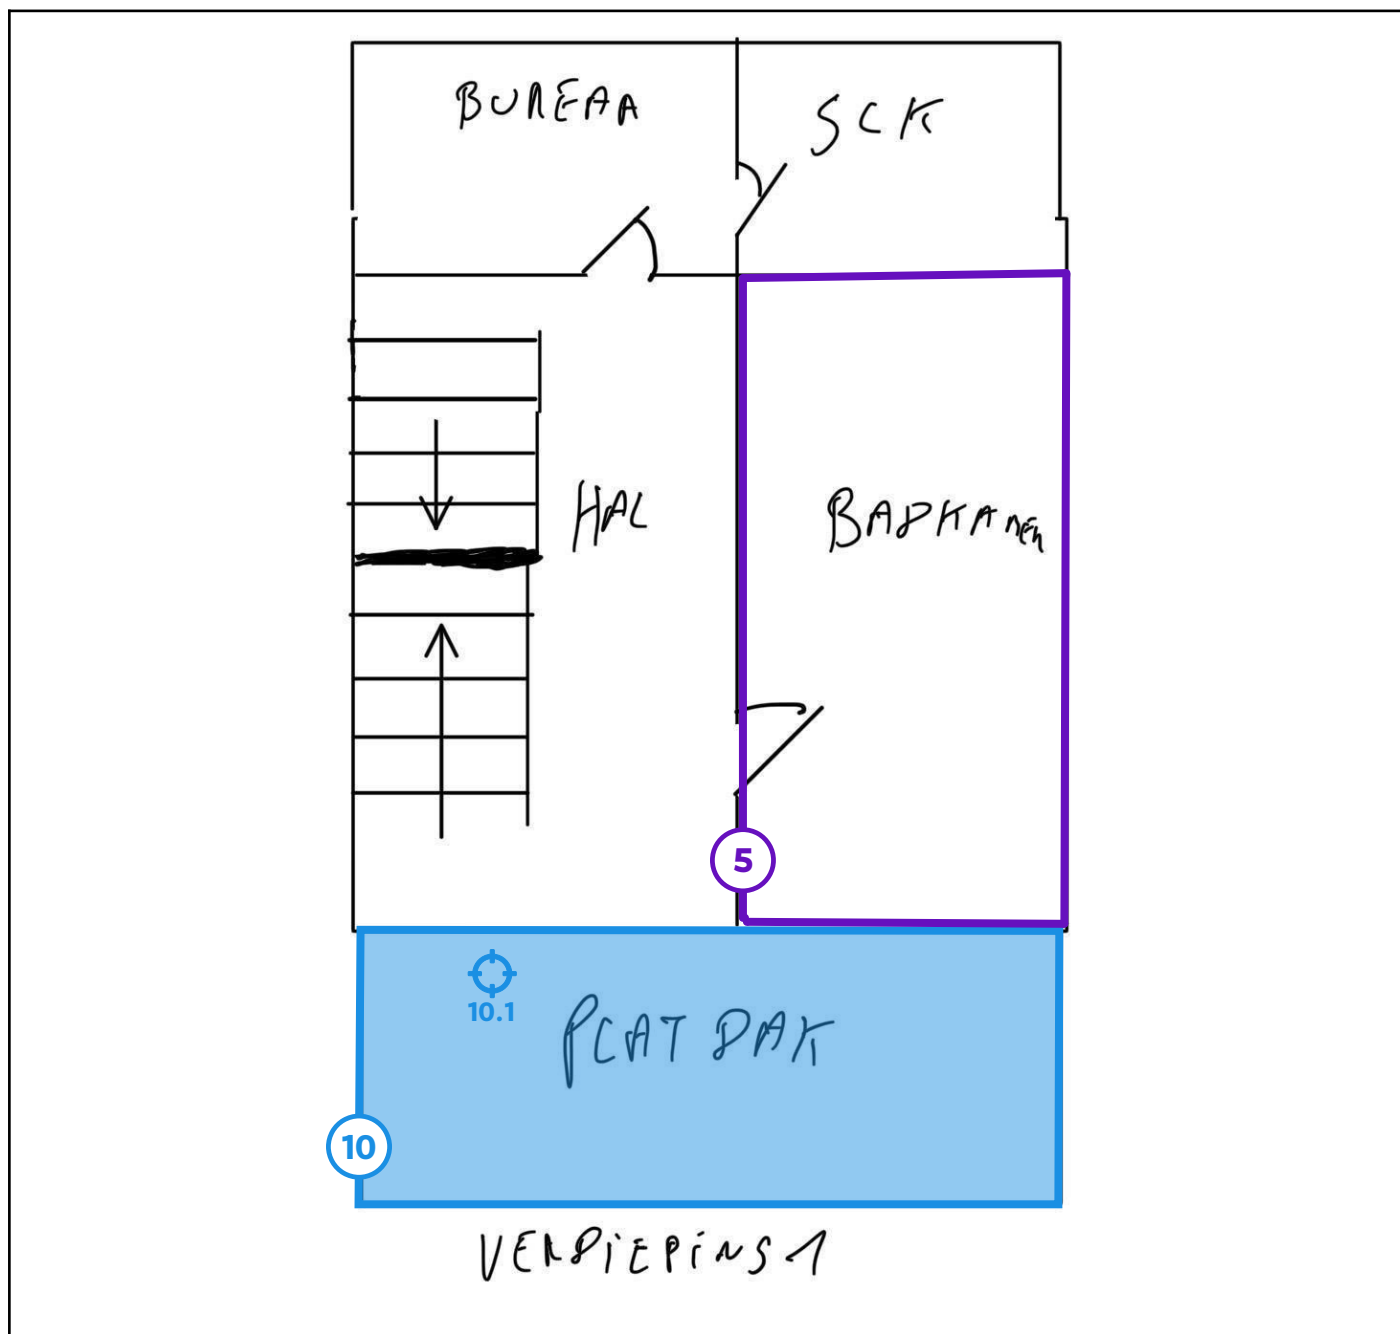
## Plan 1.11: Verdieping 1 roofing tegelwanden

Beschrijving	Type	Actie
5. Tegellijn achter wandtegels & plinten	Advies	-
10. Dakbedekking - Roofing	Geen asbest	-
10.1 Code: M02	Puntmonster	-

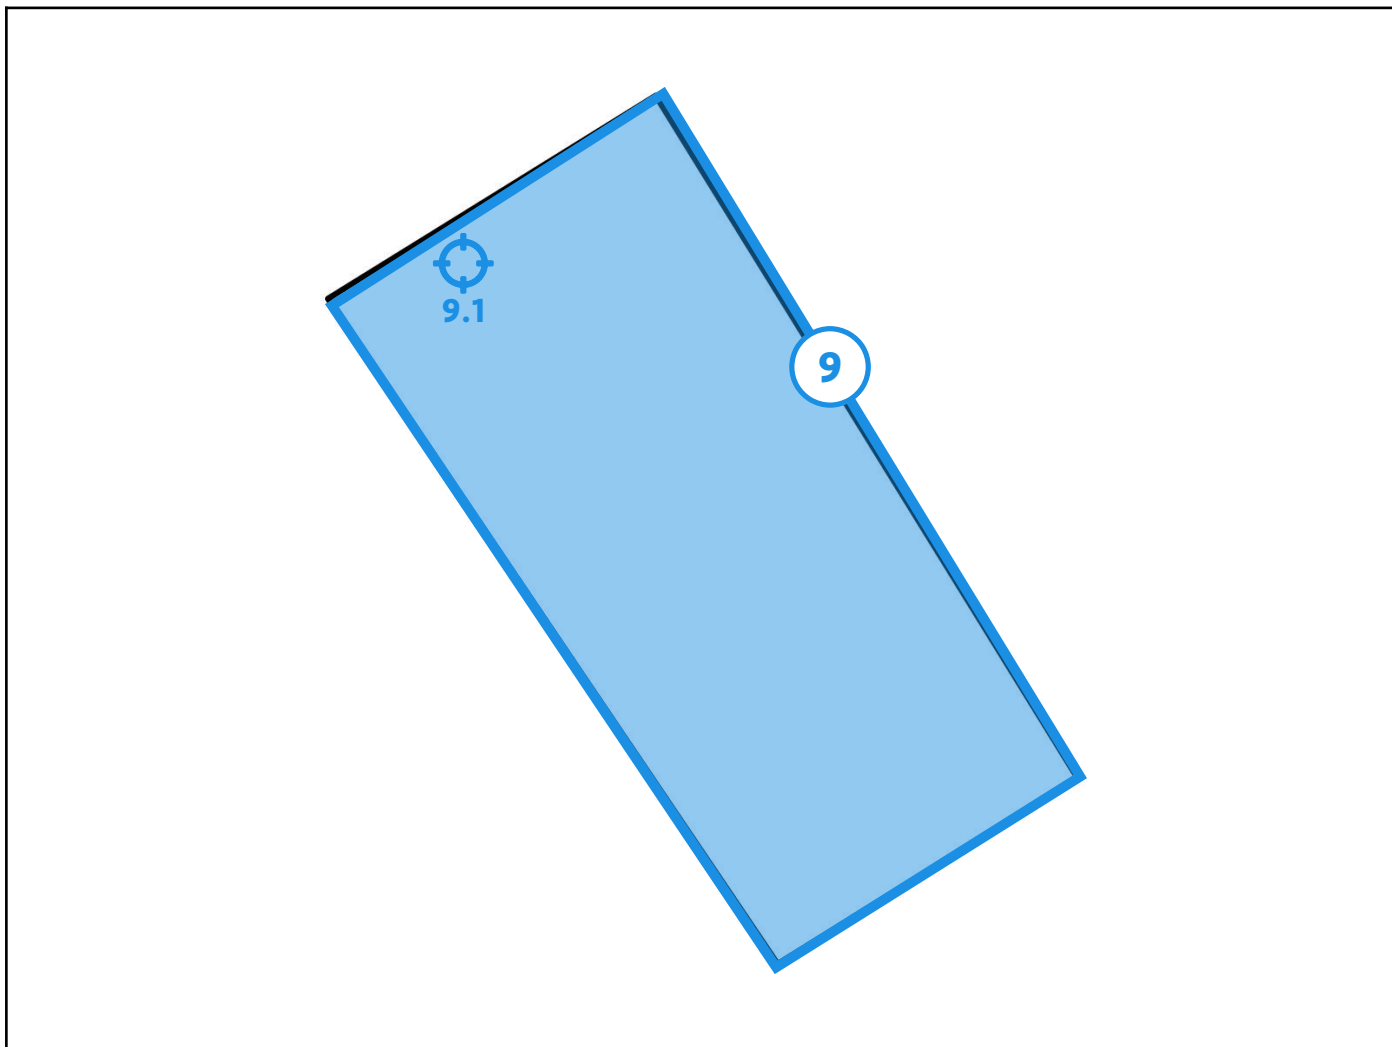
## Plan 3.1: Dak bedekking

Beschrijving	Type	Actie
9. Dakbedekking - Roofing garage boxen	Geen asbest	-
9.1 Code: M06	Puntmonster	-

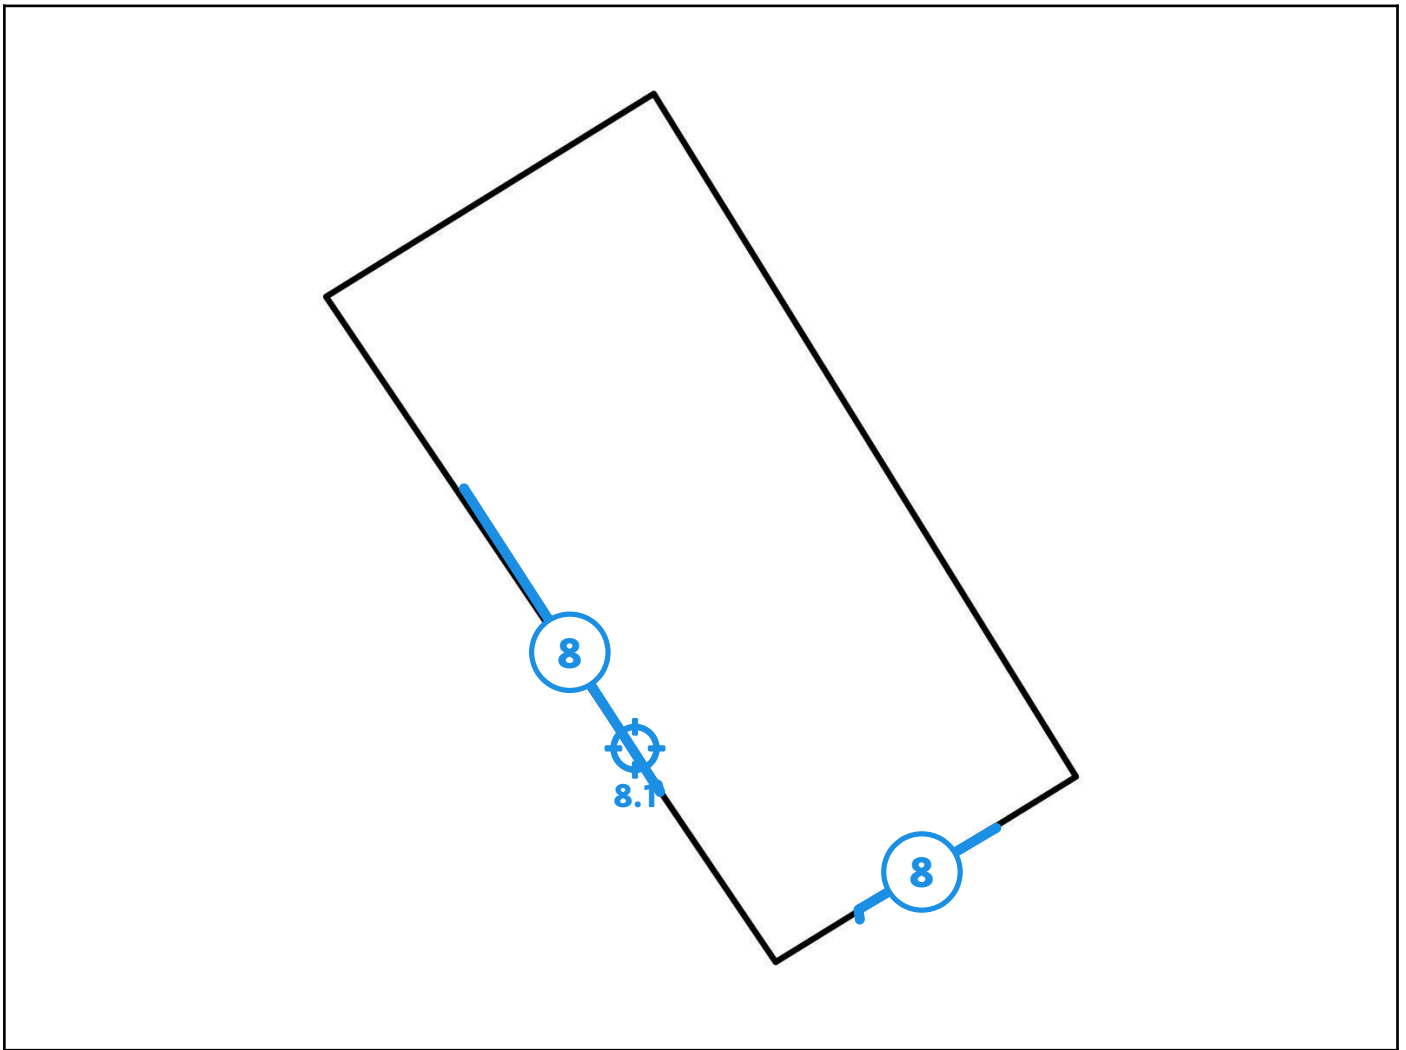
## Plan 3.2: Stopverf

Beschrijving	Type	Actie
8. Stopverf	Geen asbest	-
8.1 Code: M03	Puntmonster	-

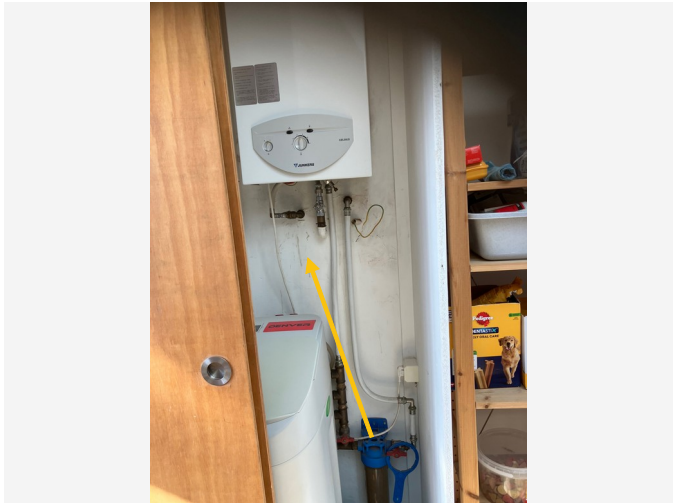
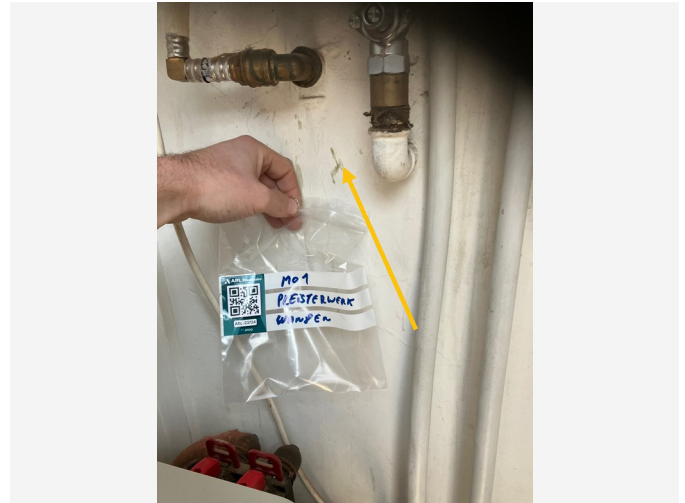
# Fiche 7: Pleisterwerk wanden

Geen asbest

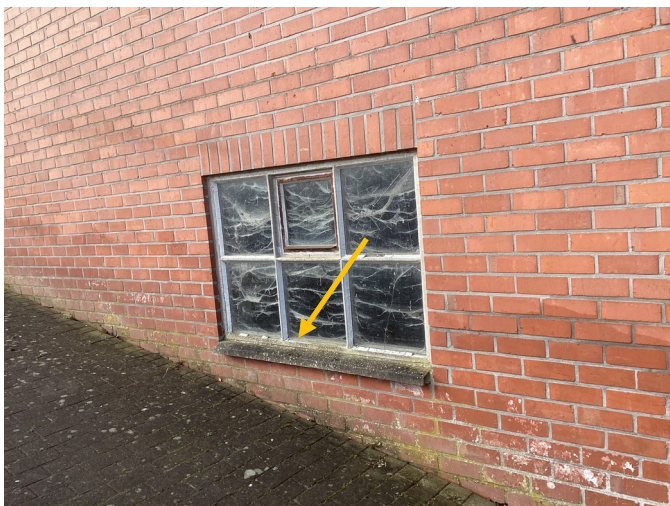
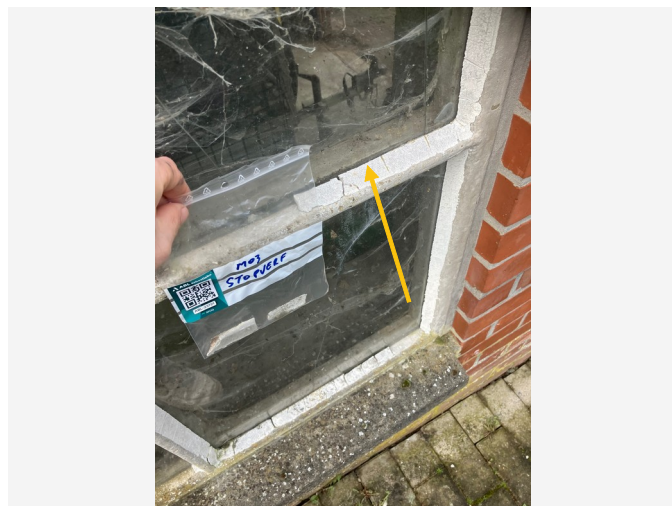
## Fiche 8: Stopverf

Geen asbest

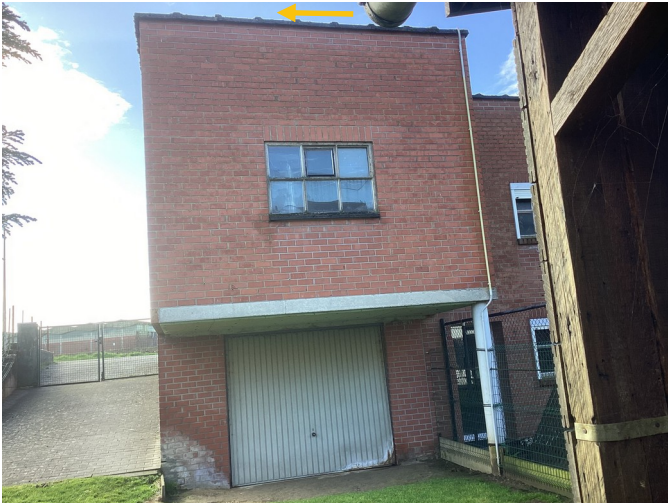
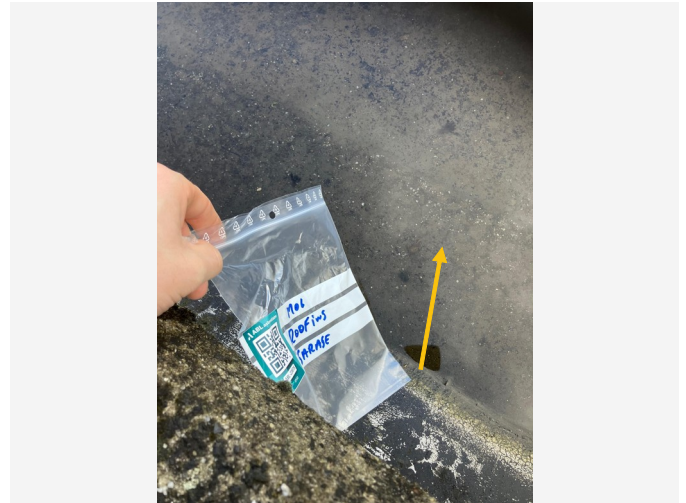
## Fiche 9: Dakbedekking - Roofing garage boxen

Geen asbest

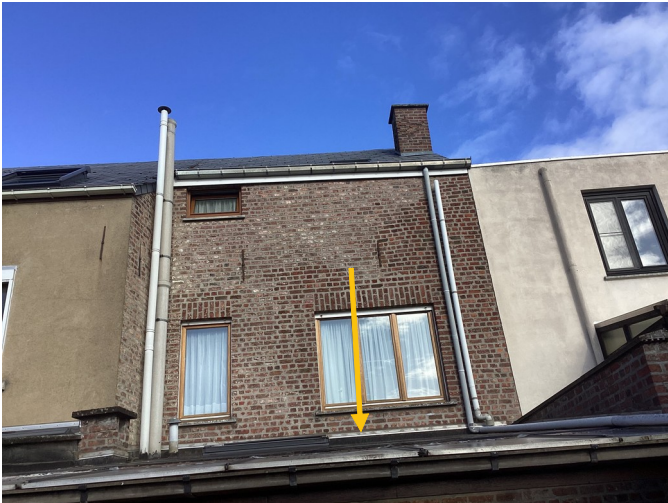
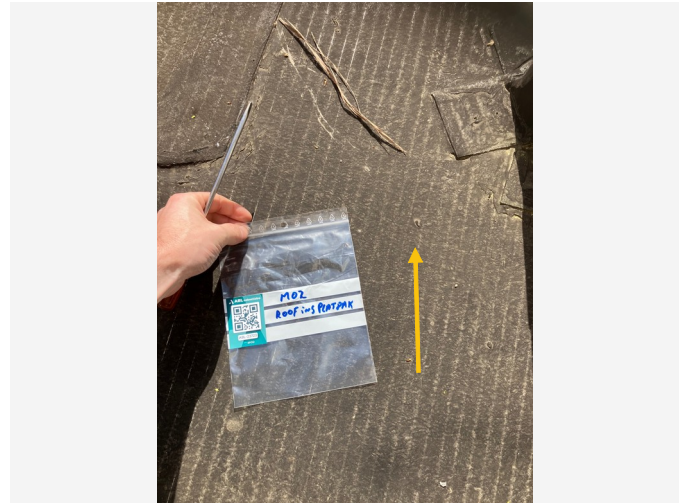
# Fiche 10: Dakbedekking - Roofing

Geen asbest

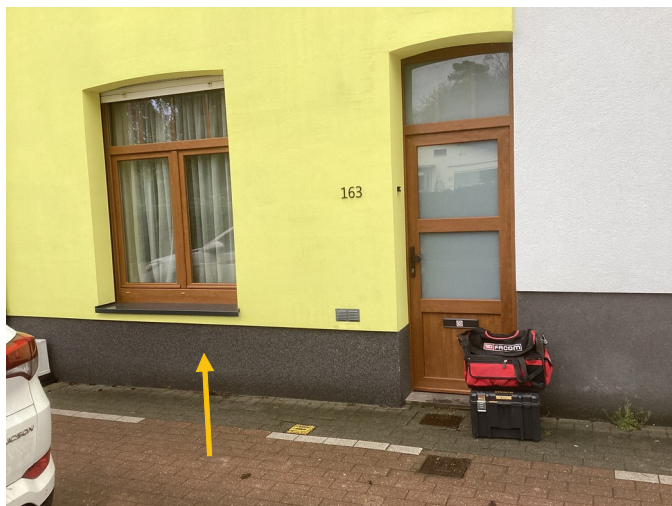
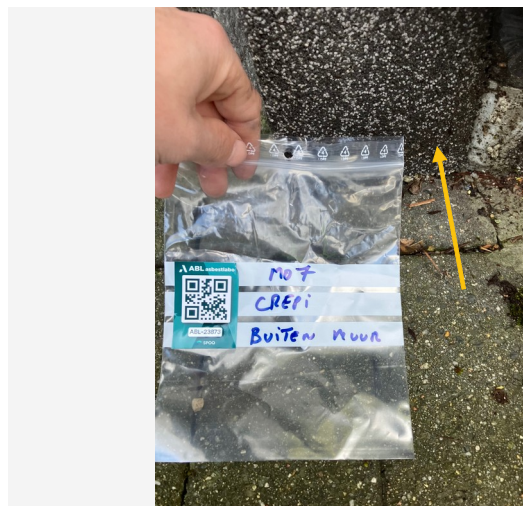
## Fiche 11: Crepi (buiten) muur

Geen asbest

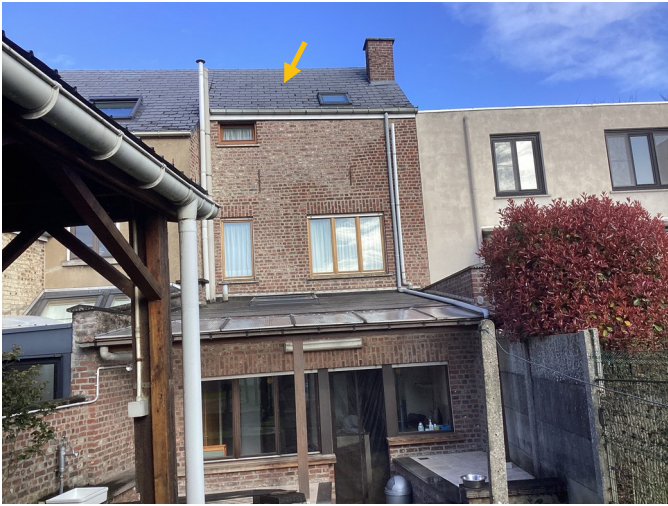
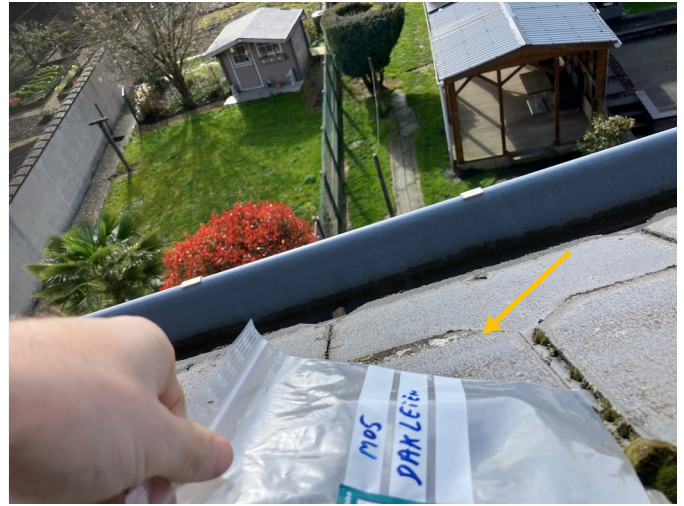
## Fiche 12: Dakbedekking - Dakleien

Geen asbest

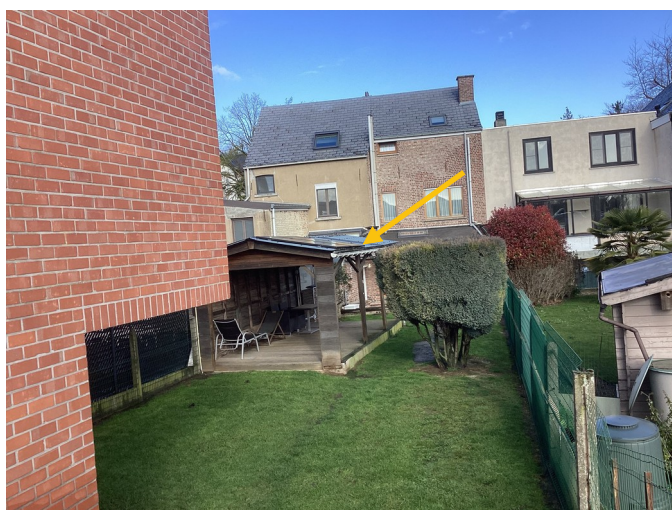
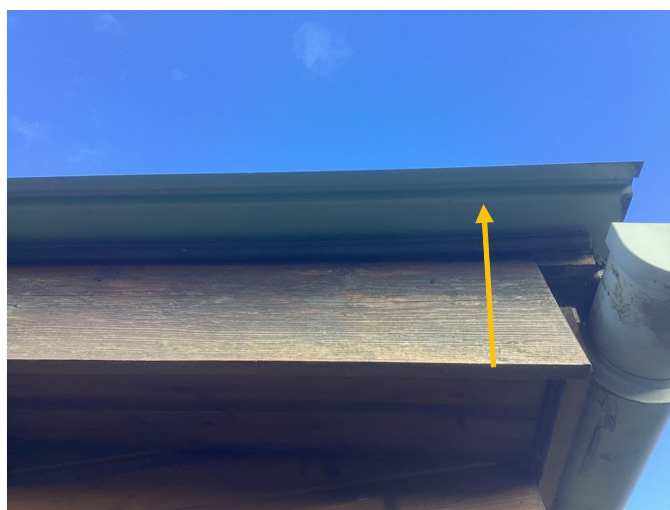
### Fiche 13: Golfplaten aluminium bijgebouw tuin

Beschrijving	Notitie	Terug te vinden op plannen
Fiche 13: Golfplaten aluminium bijgebouw tuin	Golfplaten aluminium	Plan 2.1: Golfplaten
Fiche 14: Plafondafwerking in gipskarton/hout/pvc	Het plafond bestaat uit niet-asbestverdachte gipskartonplaten/hout-/pvc platen . Zonder destructie is het niet mogelijk om na te gaan of er asbestverdachte materialen aanwezig zijn achter de gipskartonplaten/hout-/pvc platen.	Plan 1.8: Gelijkvloers plafond Plan 1.10: Verdieping 1 plafond en schouw Plan 1.14: Verdieping 2 plafond
Fiche 15: Afdichtingsmateriaal (mastiek,kit,...) aan schrijnwerk - Niet verdacht	Het aanwezig afkittingsmateriaal is niet asbest-verdacht.	Plan 1.4: Gelijkvloers kit en mastiek Plan 1.12: Verdieping 1 vloerbedekking en kit Plan 1.15: Verdieping 2 vloerbedekking en kit
Fiche 16: Onderdak - niet verdacht	De materialen onder de dakbedekking (onderdak,...) zijn niet asbest verdacht	Plan 2.2: Onderdak

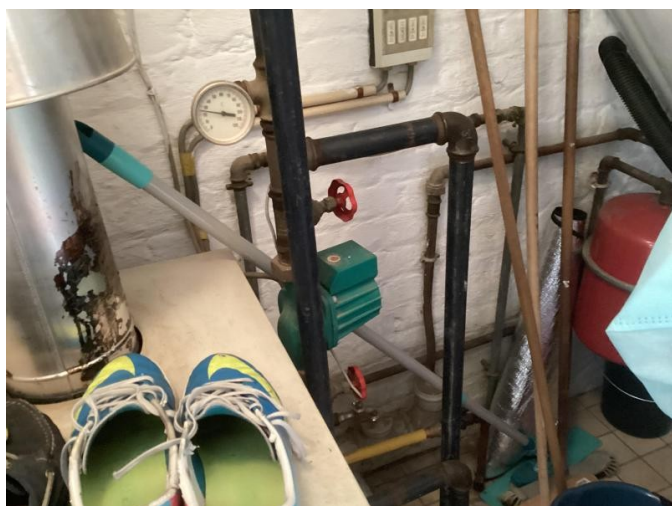
### Fiche 18: Leidingisolatie - niet aanwezig

Beschrijving	Notitie	Terug te vinden op plannen
Fiche 18: Leidingisolatie - niet aanwezig	Geen leidingisolatie aanwezig. in de studio wel in kelder algemene delen !	-
Fiche 19: Liftinfrastructuur - niet aanwezig	-	-
