# Asbestinventarisatetest

Krommestraat 4, 1970 Wezembeek-Oppem

Attestnummer : 20260624-000199.000

**Niet-asbestveilig**

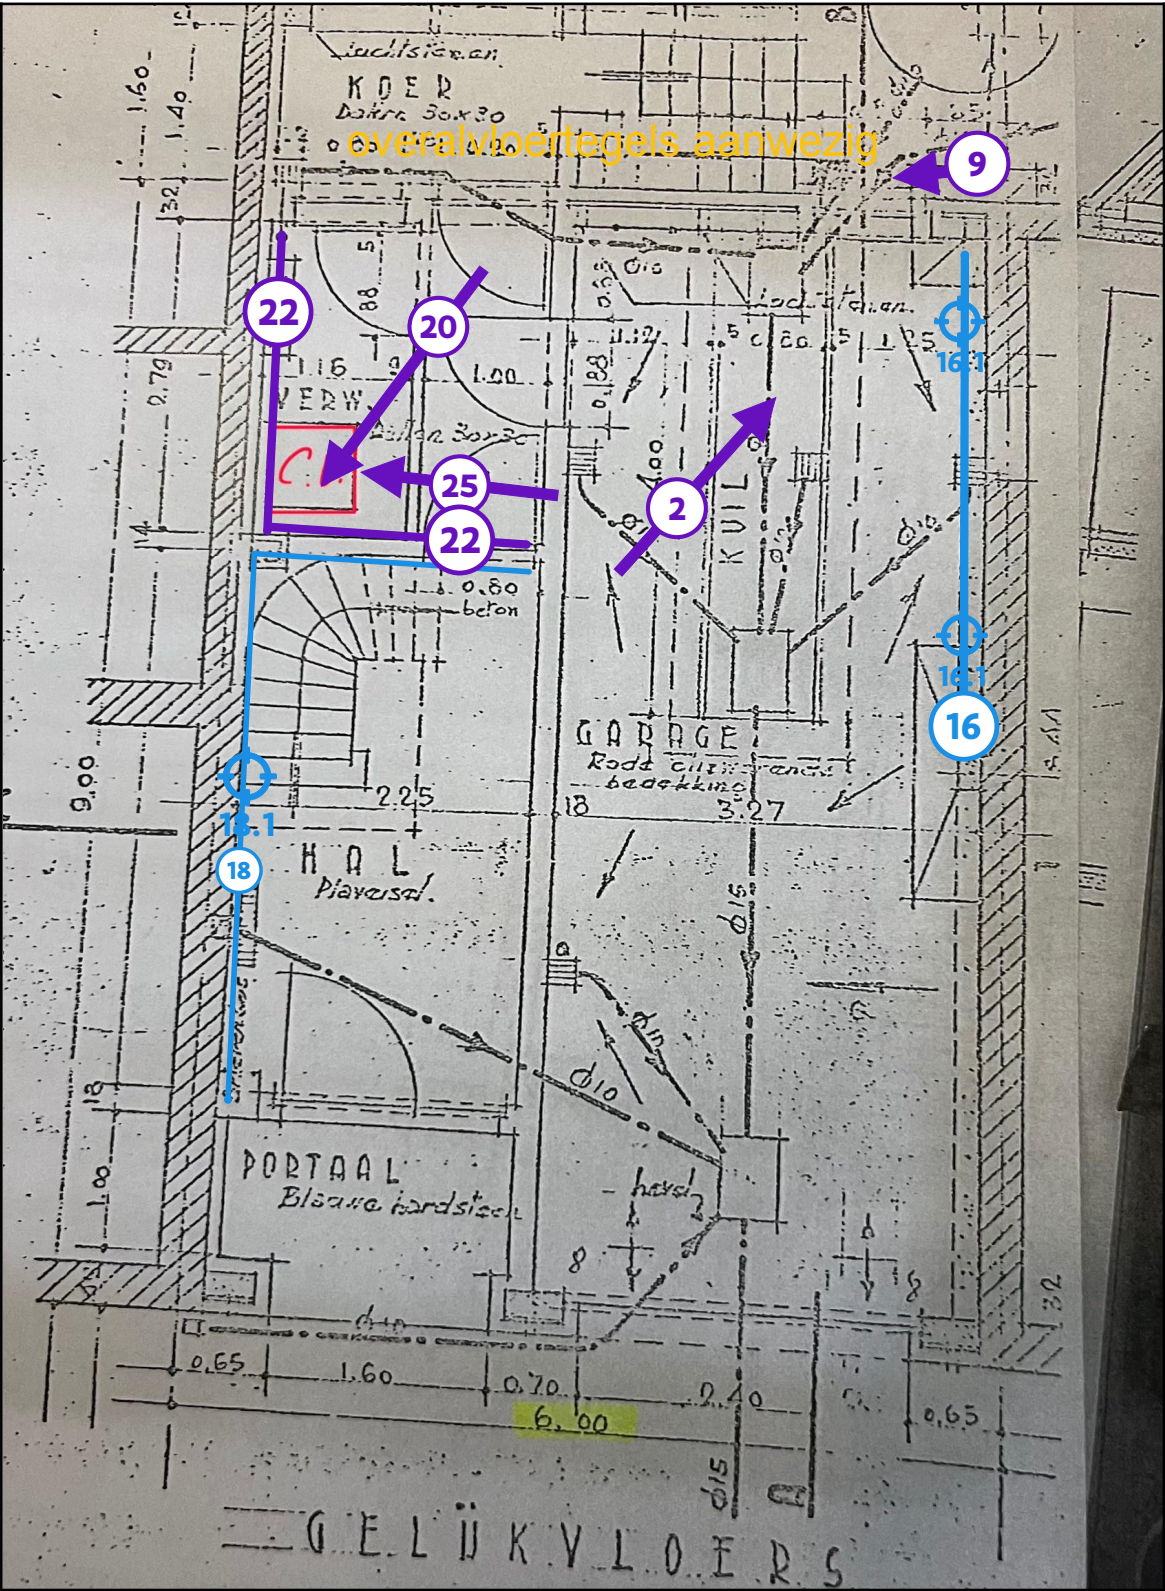
# Plan 1.1: Gelijkvloers

| 2. Putdekesel niet ophefbaar (oxidatie) | Beperking | - |
| 9. Tegellijm onder vloertegels | Advies | - |
| 25. Materialen aan de stookketel(dichtingen, isol mat,...) niet verdacht | Overige ruimte of materiaal | - |

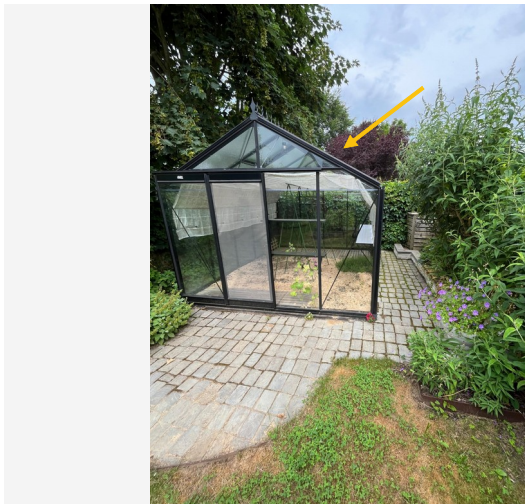
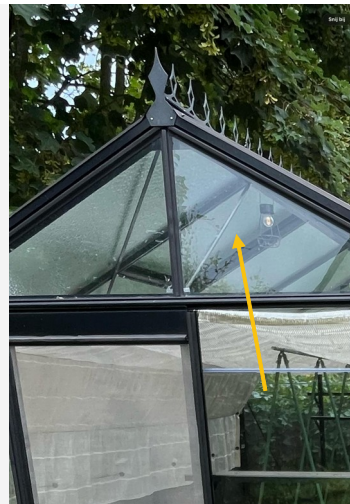
## Fiche 19: Dakbedekking - niet verdacht dak serre

| Beschrijving | Type | Actie |
|---|---|---|
| 19. Dakbedekking - niet verdacht dak serre | Overige ruimte of materiaal | - |
