Asbestinventarisatetest

Kleine Geeststraat 131, 1933 Zaventem

Attestnummer : 20260204-000331.000

Uitgegeven op : 04.02.2026

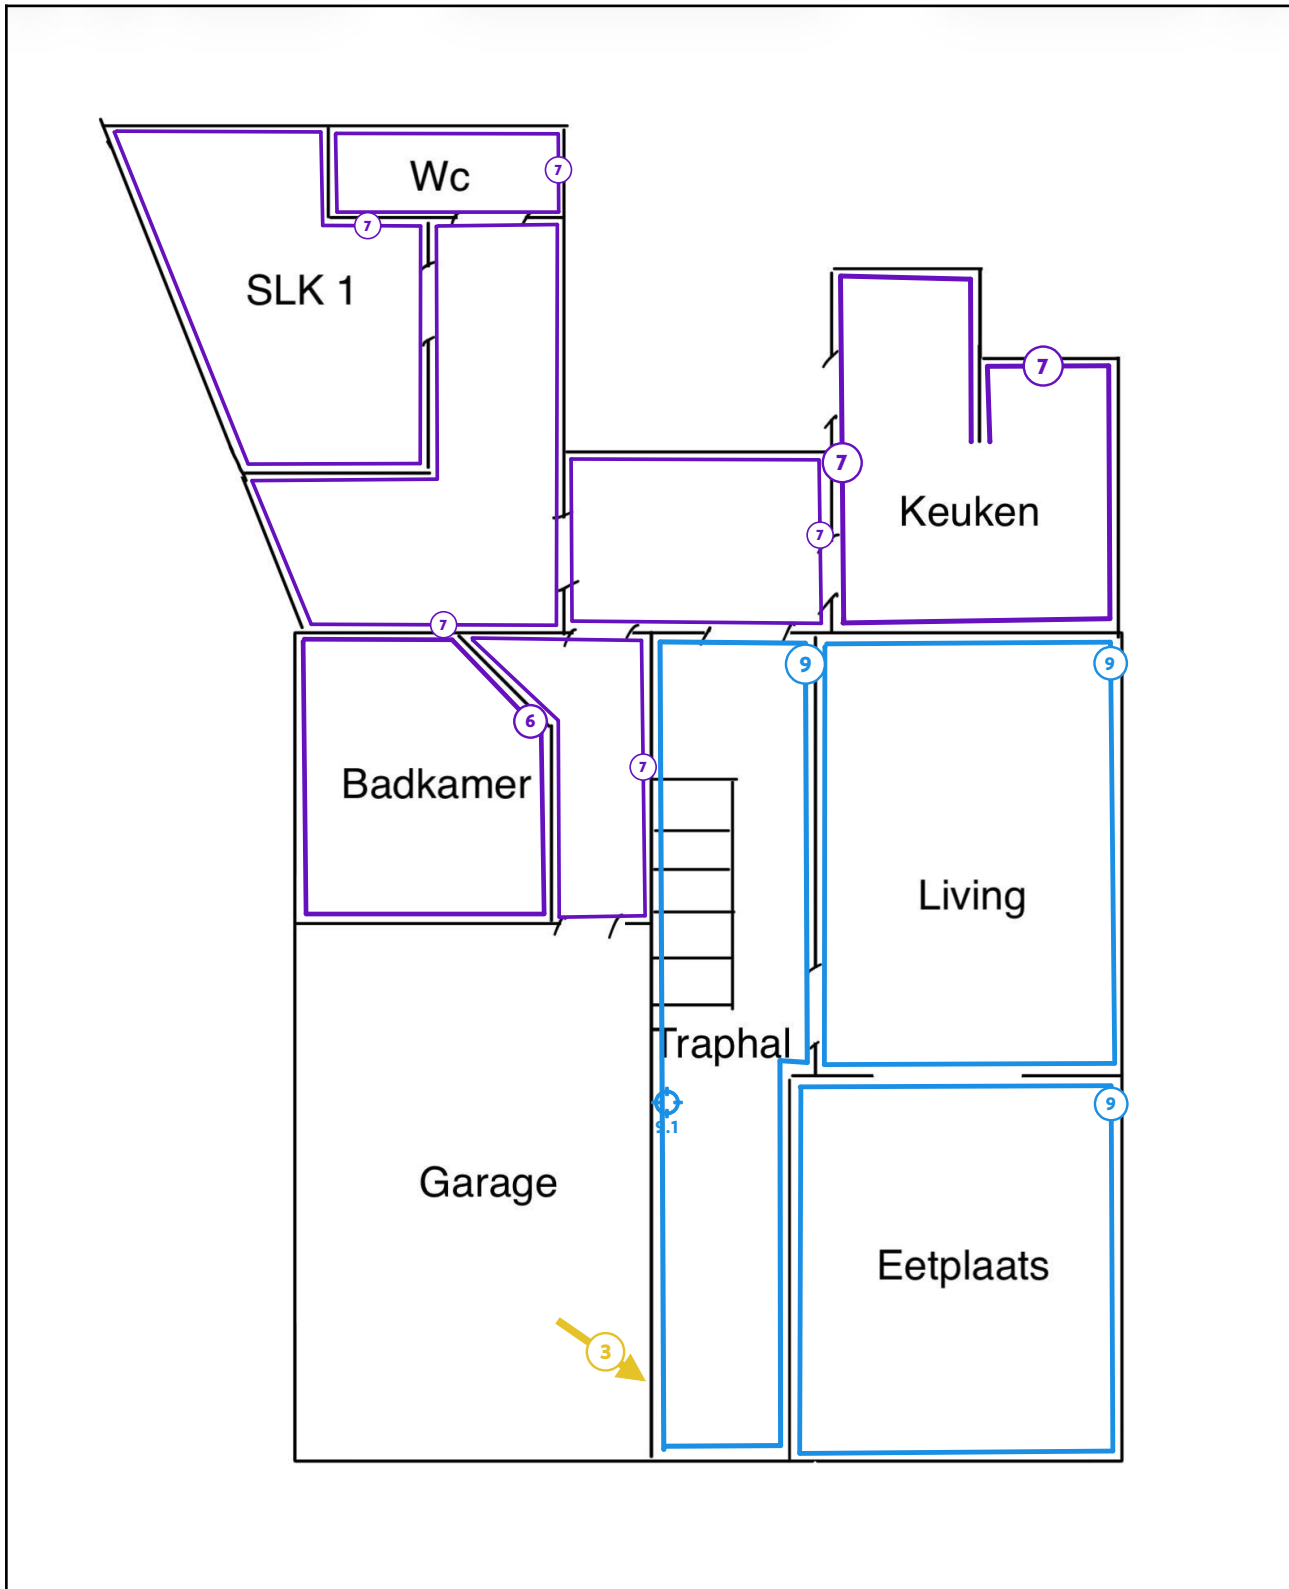
Plan 1.3: Gelijkvloers

3. Bakeliet meter- en zekering kast	Asbestmateriaal	Zorgvuldig beheren
6. Tegellijm achter wandtegels & plinten	Advies	-
7. Valse wand(en)/voorzetswand(en) - Gipskarton- Pvc-hout	Advies	-
9. Pleisterwerk wanden	Geen asbest	-
9.1 Code: M01	Mengmonster	-

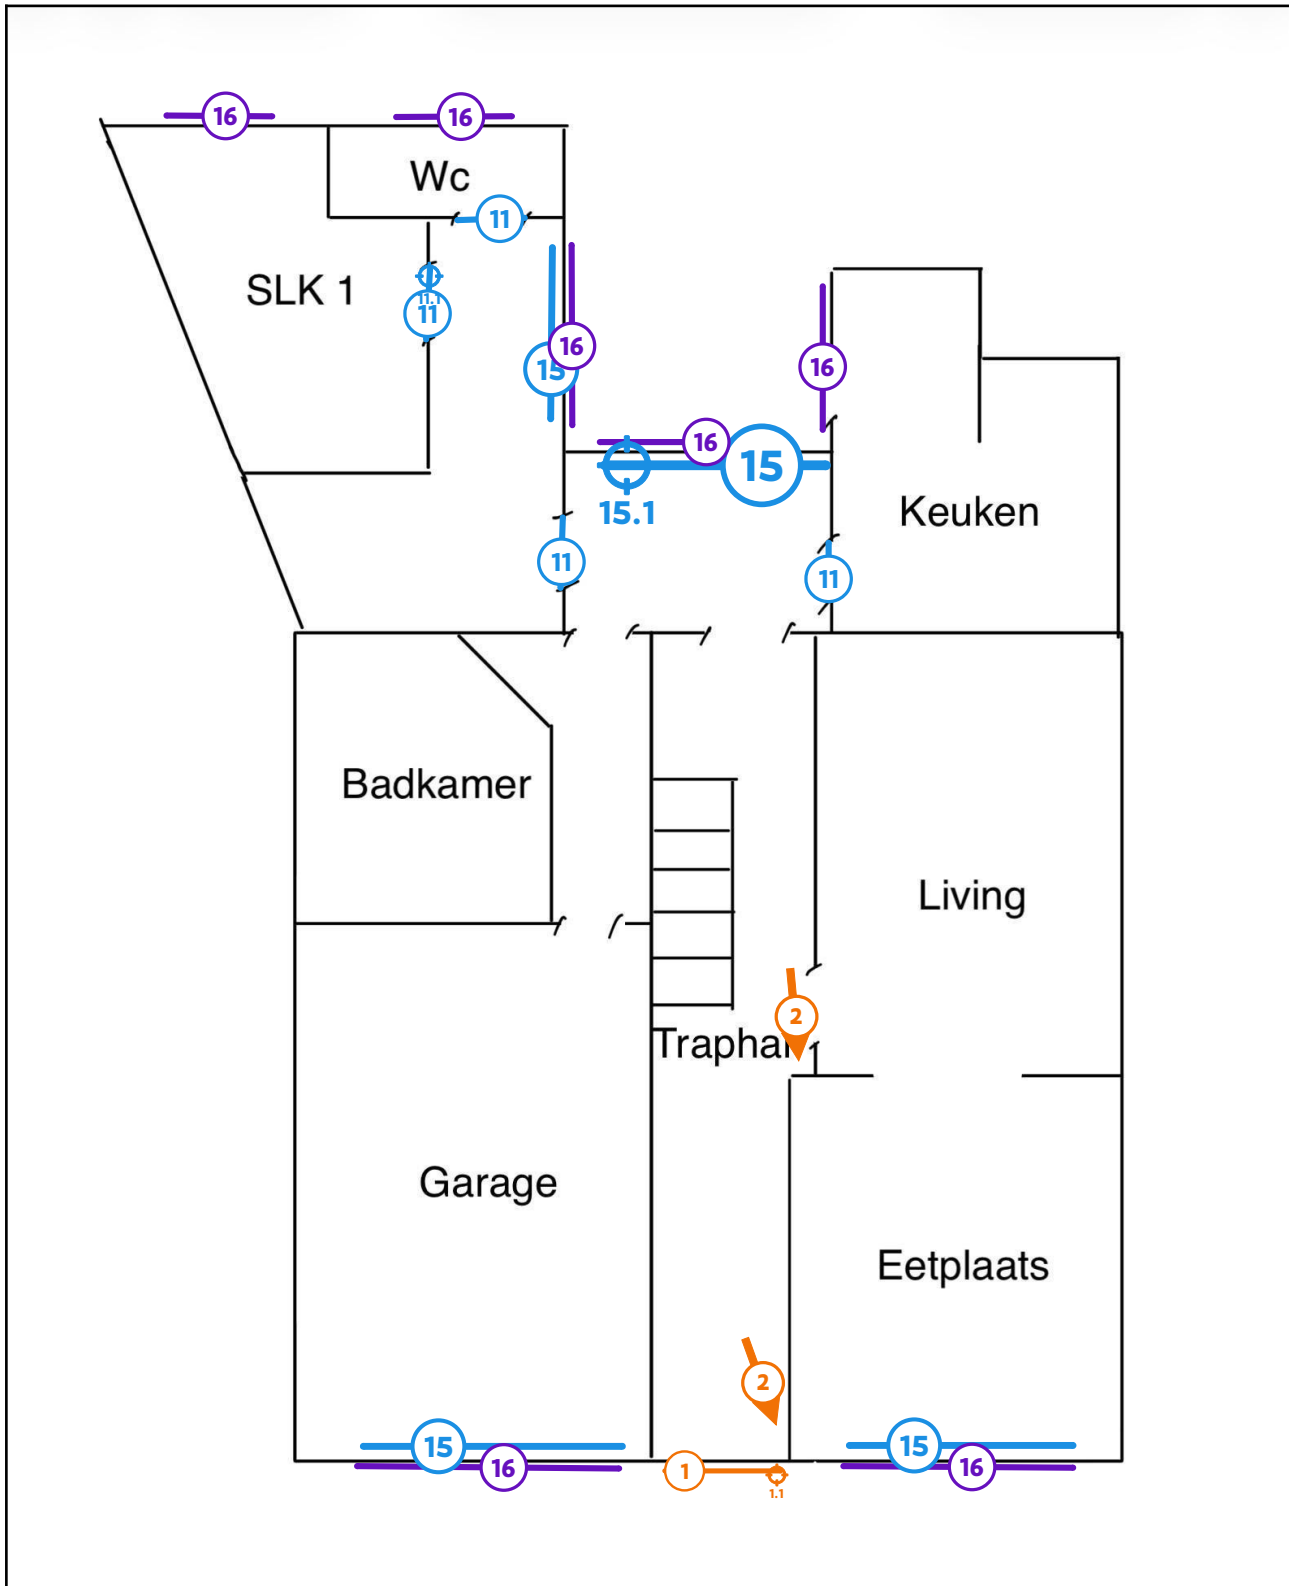
Plan 1.6: Gelijkvloers

1. Mastiek/kit tussen glas en profiel - buiten	Asbestmateriaal	Verwijderen
1.1 Code: M03	Puntmonster	-
2. Bakeliet - Stopcontacten & schakelaars (binnen)	Asbestmateriaal	Verwijderen
11. Deurdorpels / entreports	Geen asbest	-
11.1 Code: M05	Puntmonster	-
15. Vensterbank-binnen	Geen asbest	-
15.1 Code: M07	Puntmonster	-
16. Afkitting ramen	Overige ruimte of materiaal	-

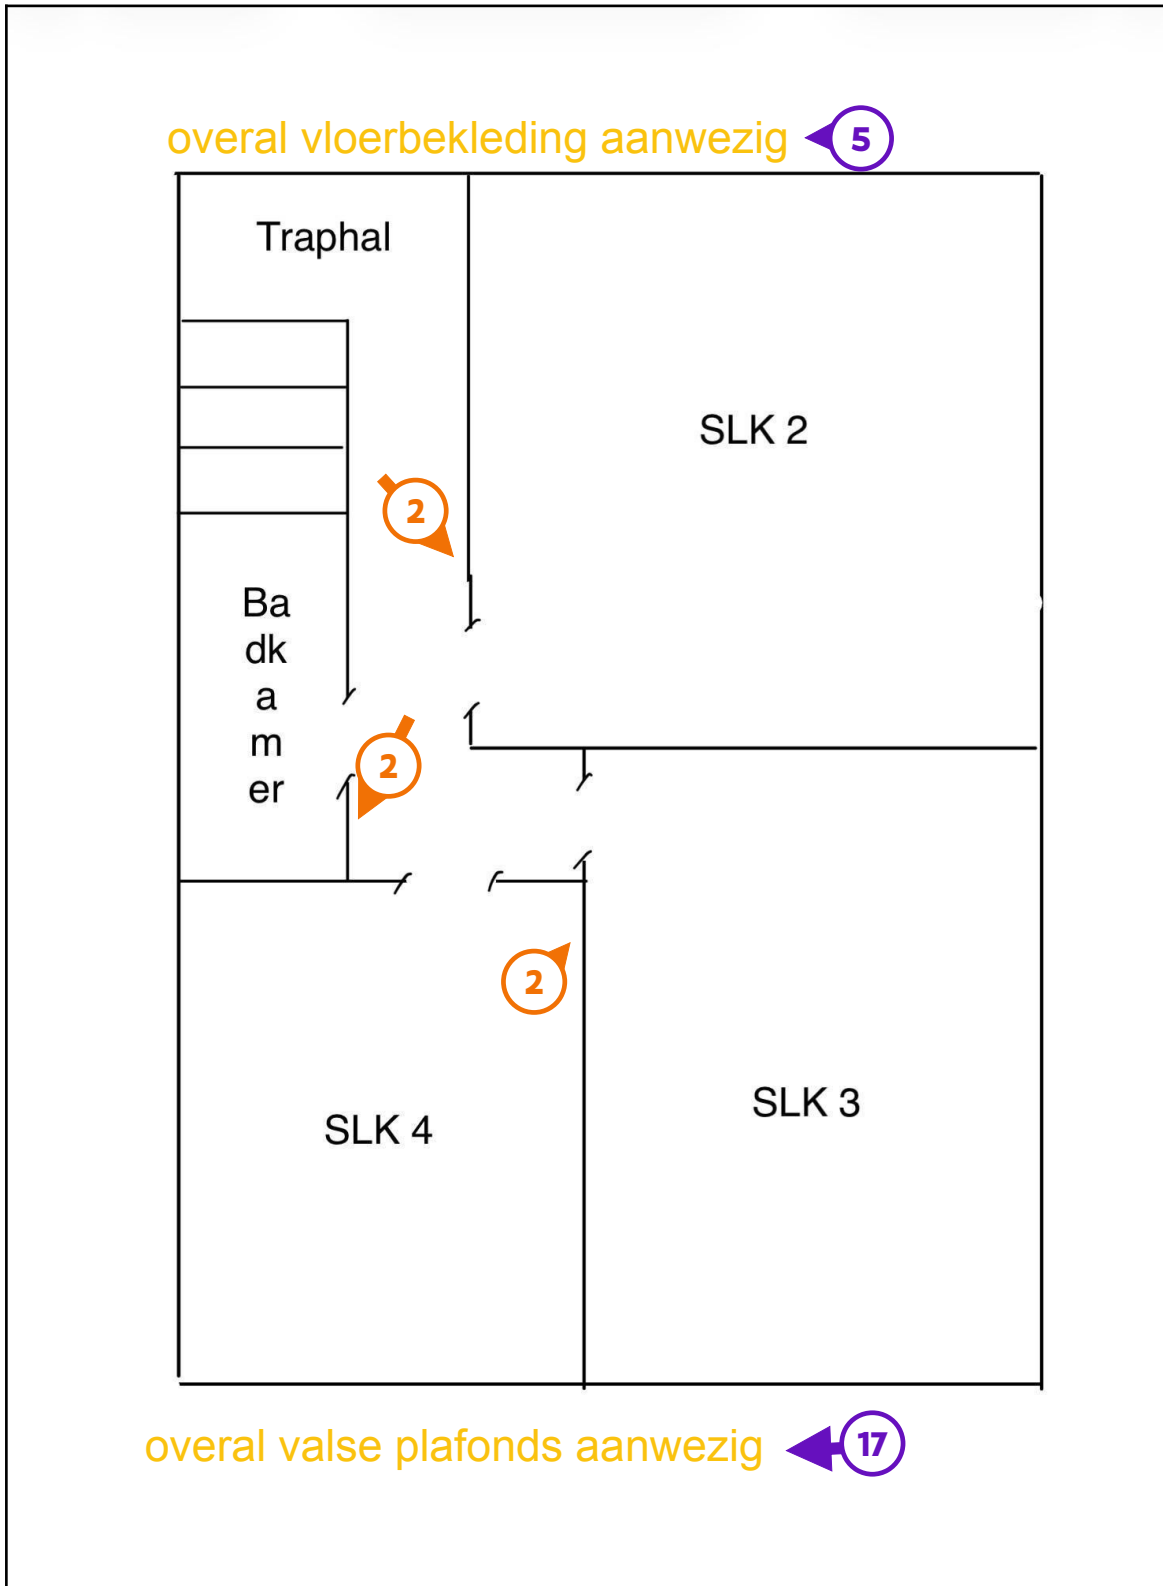
Plan 1.8: Eerste verdiep

2. Bakeliet - Stopcontacten & schakelaars (binnen)	Asbestmateriaal	Verwijderen
5. Vloerbekleding - Niet verdacht	Advies	-
17. Plafondafwerking in gipskarton/hout/pvc	Overige ruimte of materiaal	-

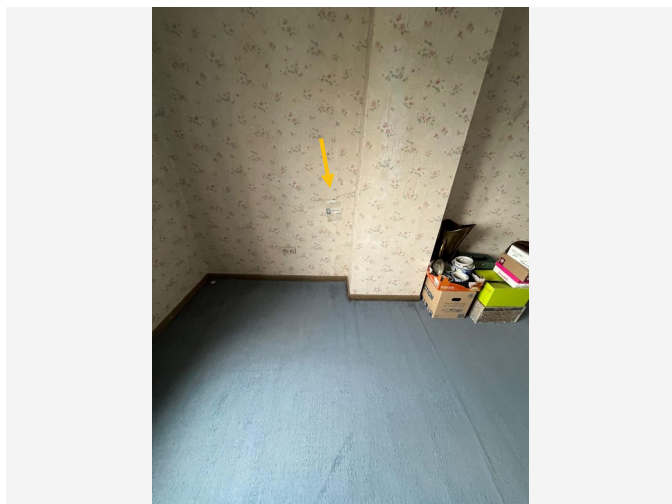
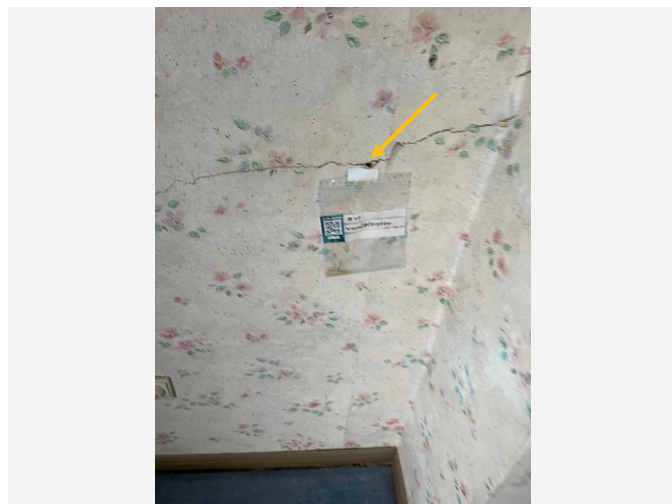
Fiche 9: Pleisterwerk wanden

Geen asbest

Beschrijving	Pleisterwerk wanden
Omgeving	Binnen
Primaire drager	Binnenwand
Bindmiddel van materiaal	Gips - kalk
Gebondenheid op basis van bindmiddel	Niet-hechtgebonden
Hoeveelheid (oppervlakte - dikte - aantal)	• 280,00 m ² - 0,50 cm - 1 stuk
Totaal volume	1,40 m ³
Identificatiemethode	Een monstername door de asbestdeskundige met laboanalyse door een asbestlabo.
Destructieve handeling voor identificatie	Nee
Opmerking	De hoeveelheid betreft een schatting. Het materiaal werd bemonsterd op de volgende locaties:SLK 2/ traphal Het materiaal op volgende verplichte locatie werd niet bemonsterd wegens:vochtige ruimtes/ stookplaats geen pleisterwerk aanwezig

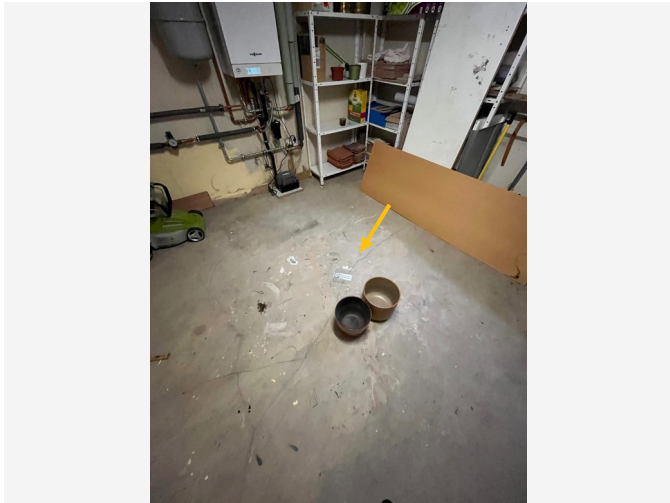
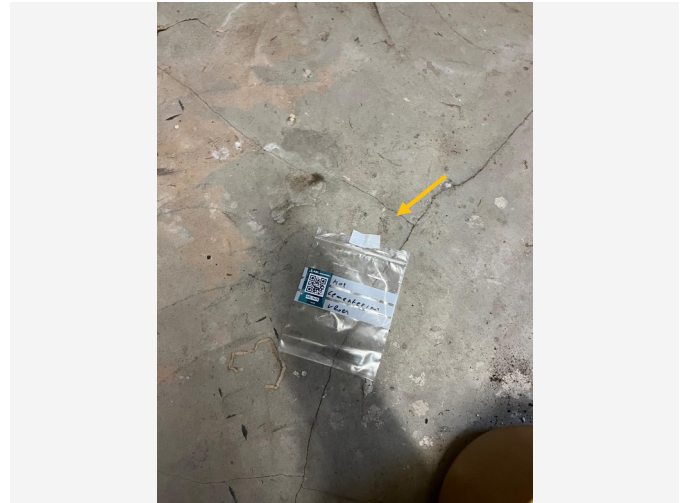
Beschrijving	Cementering binnen vloer kelder
Omgeving	Binnen
Primaire drager	Vloer
Bindmiddel van materiaal	Cement
Gebondenheid op basis van bindmiddel	Hecht
Hoeveelheid (oppervlakte - dikte - aantal)	• 25,00 m ² - 1,00 cm - 1 stuk
Totaal volume	0,25 m ³
Identificatiemethode	Een monstername door de asbestdeskundige met laboanalyse door een asbestlabo.
Destructieve handeling voor identificatie	Nee
Opmerking	De hoeveelheid betreft een schatting.

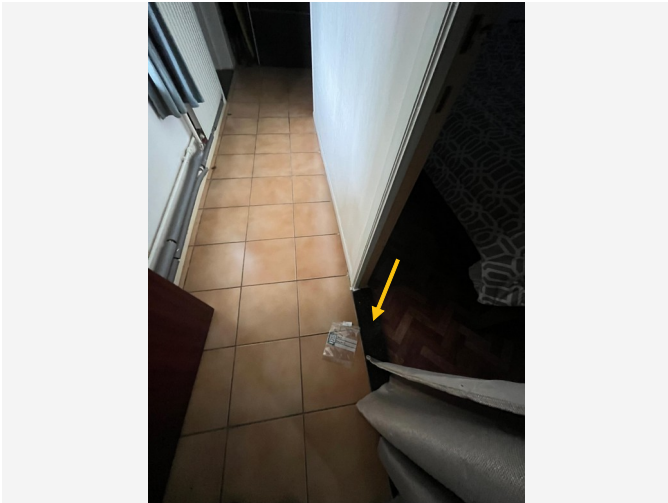
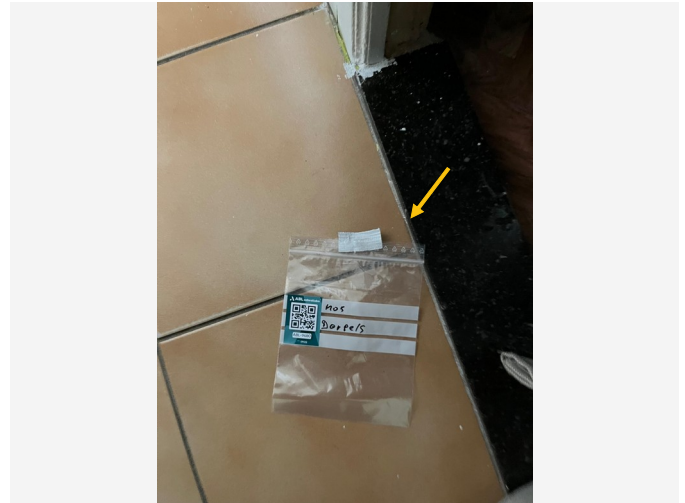
Beschrijving	Deurdorpels / entreports
Omgeving	Binnen
Primaire drager	Vloer
Bindmiddel van materiaal	Cement
Gebondenheid op basis van bindmiddel	Hecht
Hoeveelheid (oppervlakte - dikte - aantal)	• 2,00 m ² - 4,00 cm - 1 stuk
Totaal volume	0,08 m ³
Identificatiemethode	Een monstername door de asbestdeskundige met laboanalyse door een asbestlabo.
Destructieve handeling voor identificatie	Nee
Opmerking	De hoeveelheid betreft een schatting.

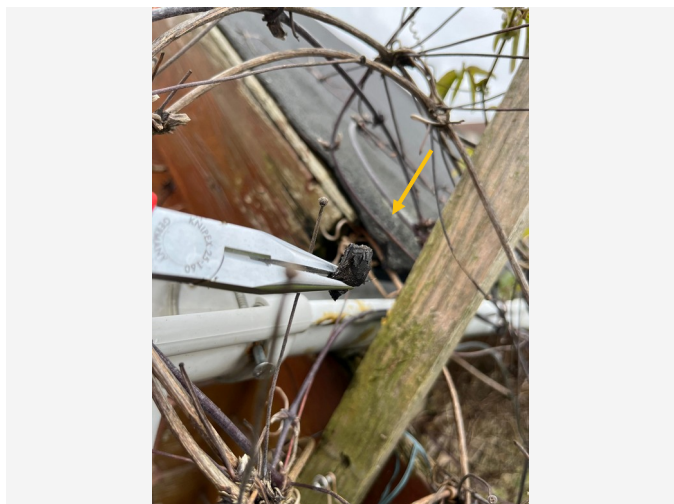
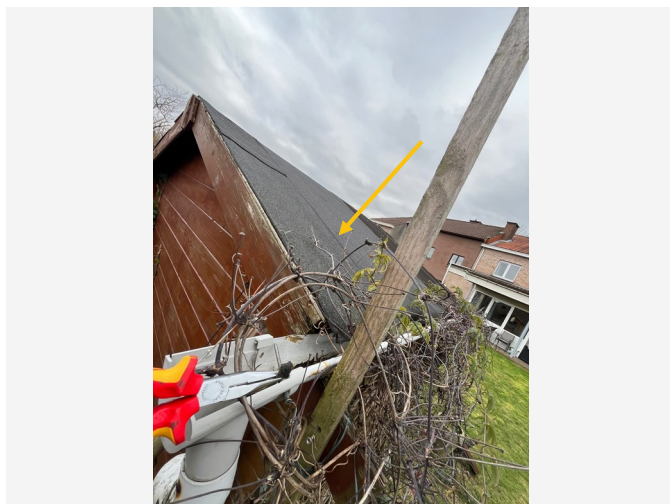
Beschrijving	Dakbedekking - Roofing tuinhuis
Omgeving	Buiten
Primaire drager	Schuin dak
Bindmiddel van materiaal	Bitumen (roofing, teer, asfalt)
Gebondenheid op basis van bindmiddel	Hecht
Hoeveelheid (oppervlakte - aantal)	• 8,00 m ² - 1 stuk
Totale oppervlakte	8,00 m ²
Identificatiemethode	Een monstername door de asbestdeskundige met laboanalyse door een asbestlabo.
Destructieve handeling voor identificatie	Nee
Opmerking	<p>Er werd enkel een puntstaal genomen van de bovenste laag. Mogelijks zijn er onderliggende asbestverdachte lagen aanwezig die niet waarneembaar waren tijdens de inspectie. Wanneer bij renovatie- of sloopwerken blijkt dat er nog onderliggende lagen aanwezig zijn dient er hiervan een staal te worden genomen welke door een erkend laboratorium moet worden geanalyseerd.</p> <p>De hoeveelheid betreft een schatting.</p>

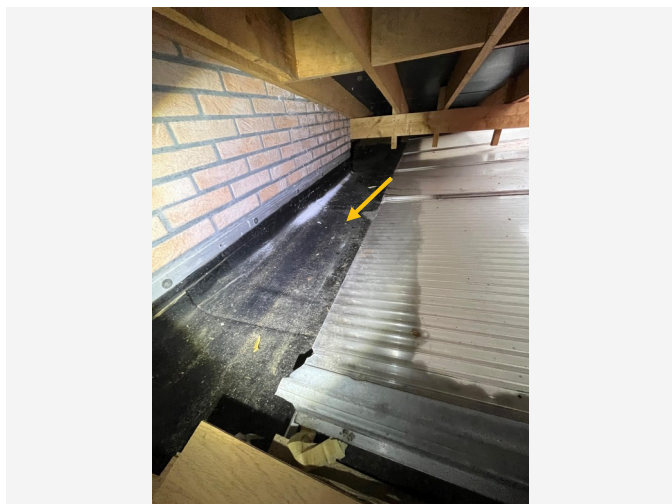
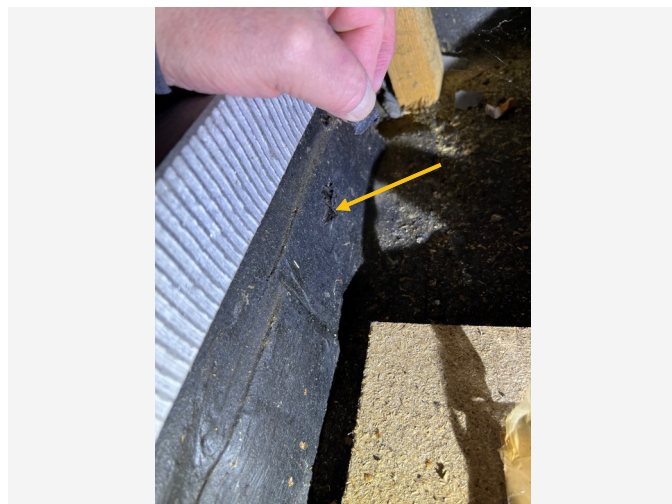
Beschrijving	Dakbedekking - Roofing
Omgeving	Buiten
Primaire drager	Plat dak
Bindmiddel van materiaal	Bitumen (roofing, teer, asfalt)
Gebondenheid op basis van bindmiddel	Hecht
Hoeveelheid (oppervlakte - aantal)	• 50,00 m ² - 1 stuk
Totale oppervlakte	50,00 m ²
Identificatiemethode	Een monstername door de asbestdeskundige met laboanalyse door een asbestlabo.
Destructieve handeling voor identificatie	Nee
Opmerking	<p>Er werd enkel een puntstaal genomen van de bovenste laag. Mogelijks zijn er onderliggende asbestverdachte lagen aanwezig die niet waarneembaar waren tijdens de inspectie. Wanneer bij renovatie- of sloopwerken blijkt dat er nog onderliggende lagen aanwezig zijn dient er hiervan een staal te worden genomen welke door een erkend laboratorium moet worden geanalyseerd.</p> <p>De hoeveelheid betreft een schatting.</p>

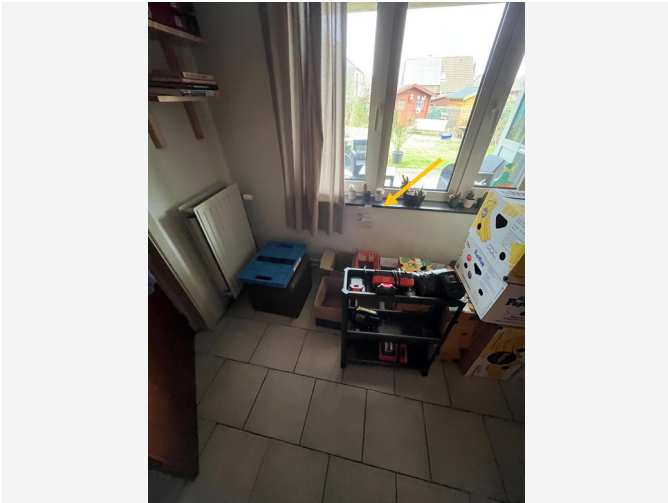
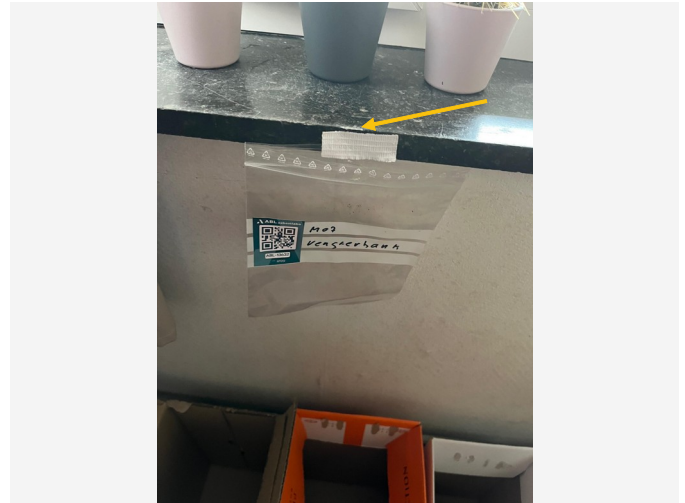
Fiche 15: Vensterbank-binnen

Geen asbest
