Asbestinventarisatetest

Damveld 12, 1840 Londerzeel

Attestnummer : 20250924-000065.000

Uitgegeven op : 24.09.2025

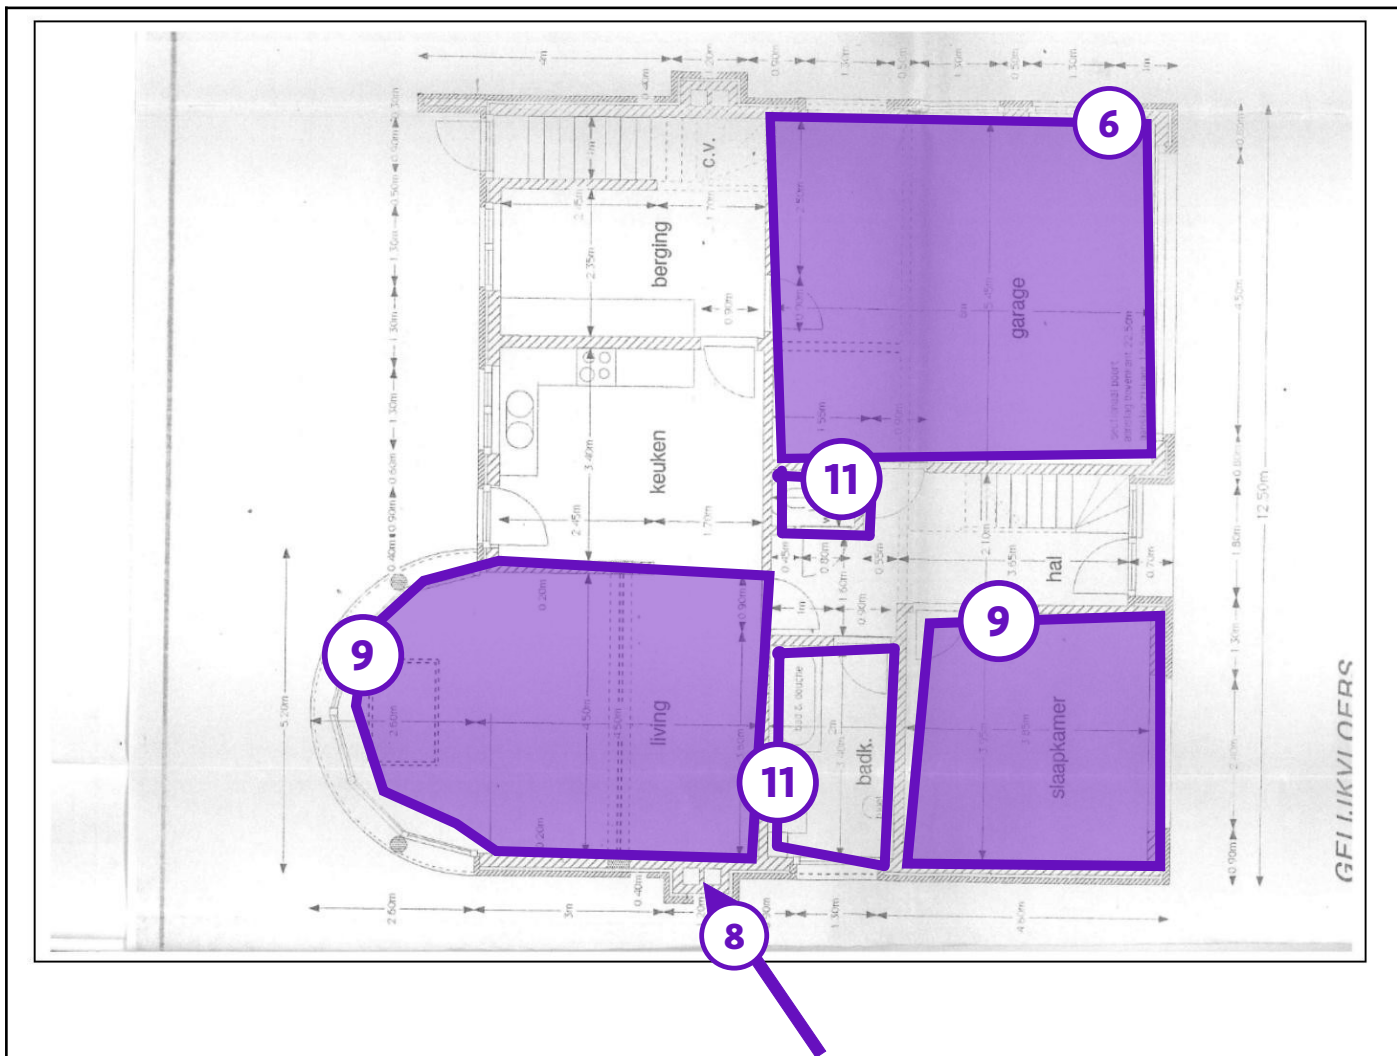
Plan 1.2: Glv

Beschrijving	Type	Actie
6. Materiaal in opslag	Beperking	-
8. Kachelkoord (visueel niet verdacht)	Advies	-
9. Lijm voor parketvloer	Advies	-
11. Tegellijm niet zichtbaar	Advies	-

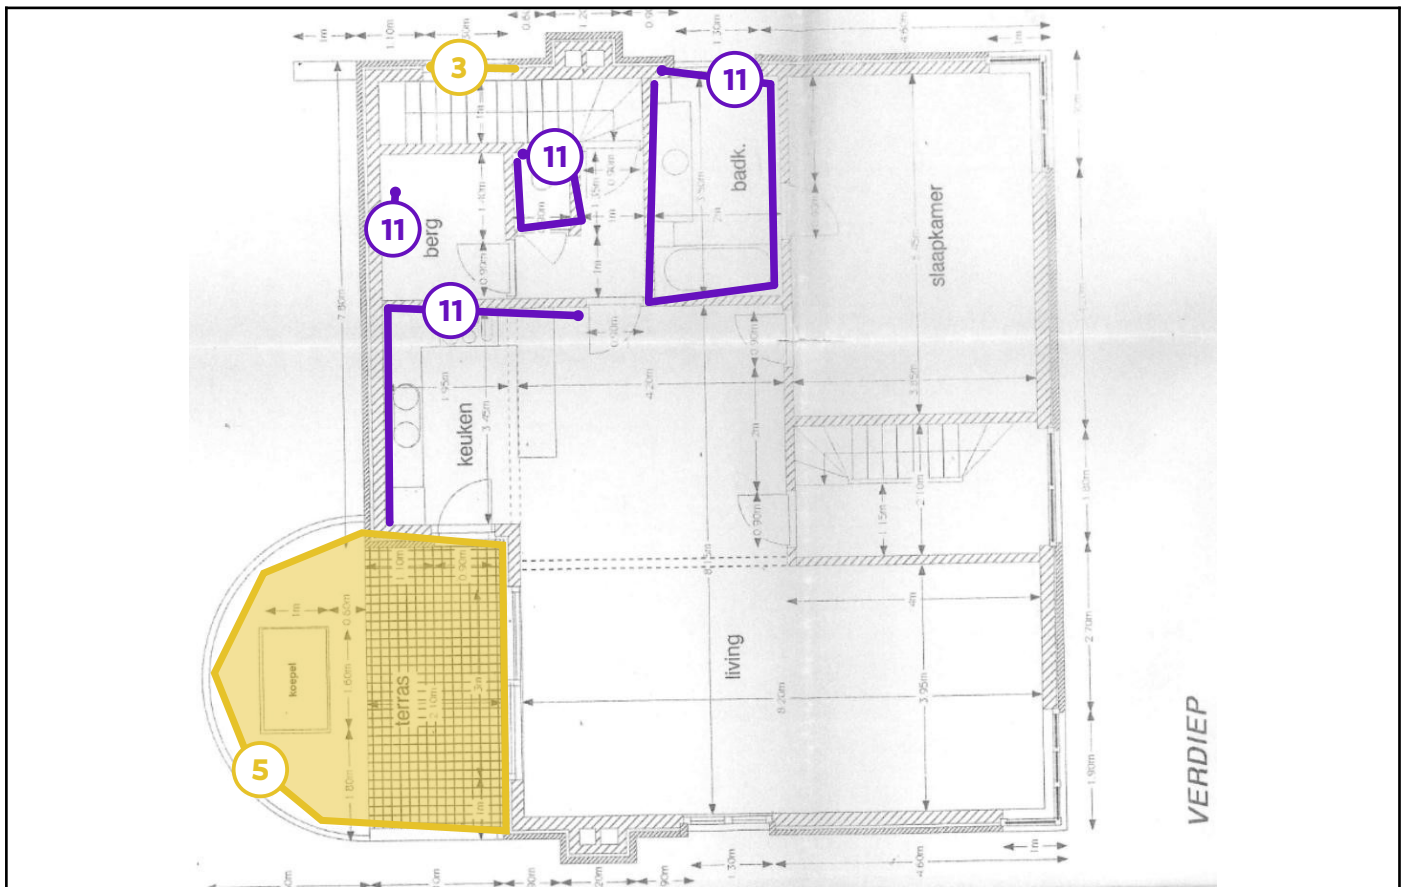
Plan 1.3: Vd1

Beschrijving	Type	Actie
3. Venstertablet/deurdorpel binnen (massal)	Asbestmateriaal	Zorgvuldig beheren
5. Roofing (zonder staalname: kans lekkage)	Asbestmateriaal	Zorgvuldig beheren
11. Tegellijm niet zichtbaar	Advies	-

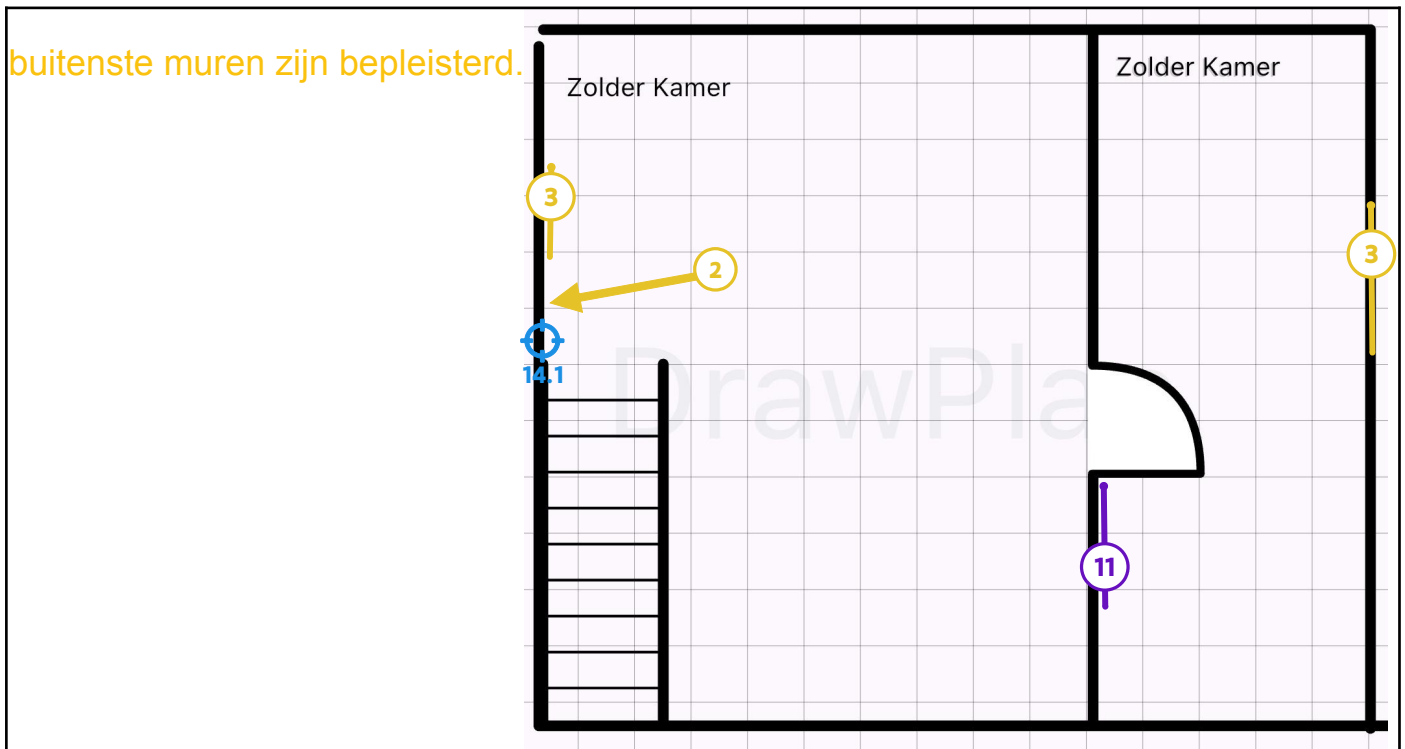
Plan 1.5: Zolder

Beschrijving	Type	Actie
2. Roetluik met houder (visueel)	Asbestmateriaal	Zorgvuldig beheren
3. Venstertablet/deurdorpel binnen (massal)	Asbestmateriaal	Zorgvuldig beheren
11. Tegellijm niet zichtbaar	Advies	-
14. Muurpleister	Geen asbest	-
14.1 Code: 01	Mengmonster	-

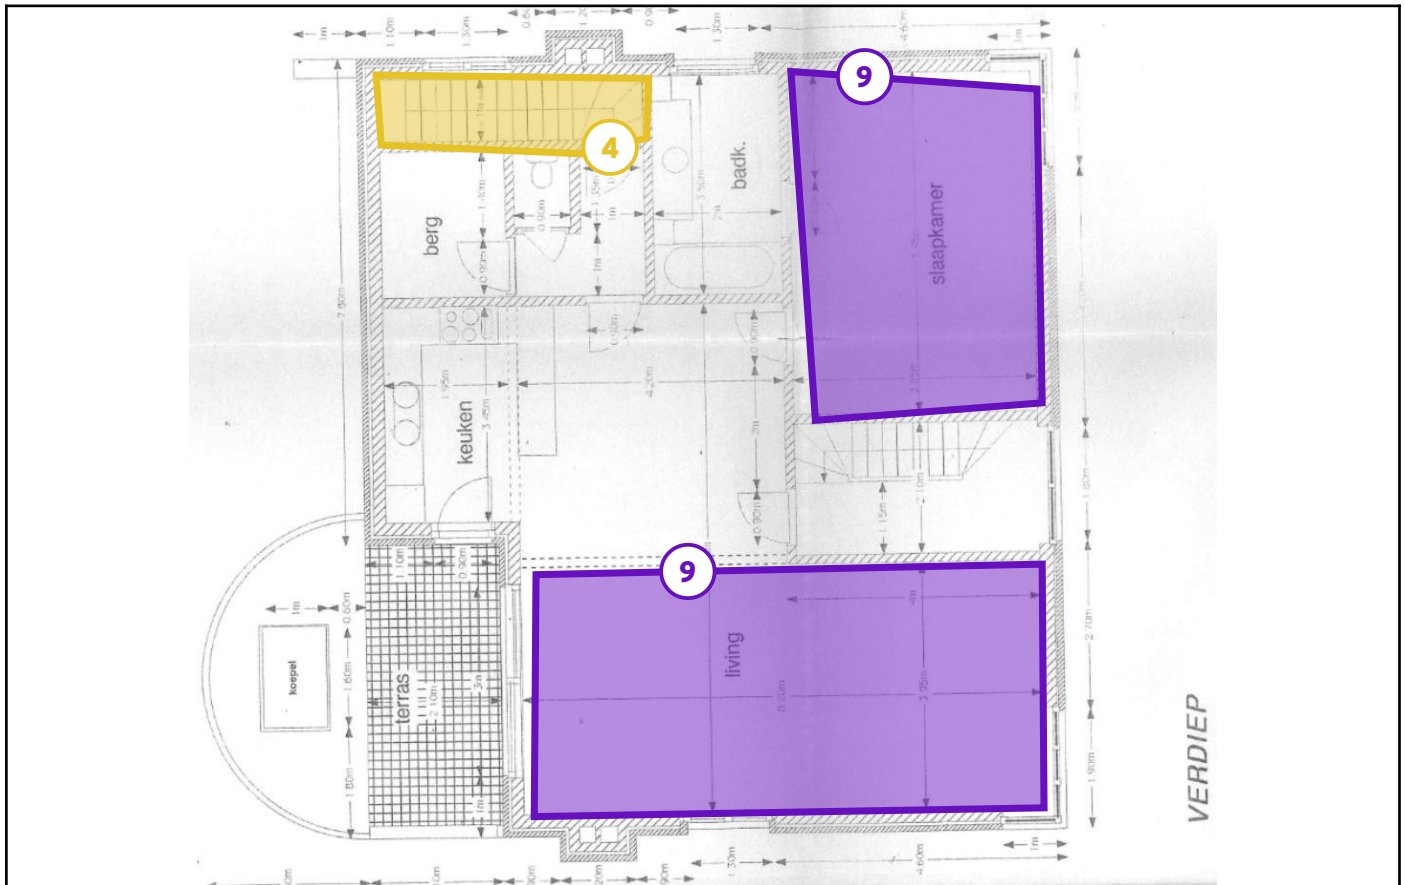
Plan 1.6: Vd1 kopie

Beschrijving	Type	Actie
4. Trap binnen (massal)	Asbestmateriaal	Zorgvuldig beheren
9. Lijm voor parketvloer	Advies	-

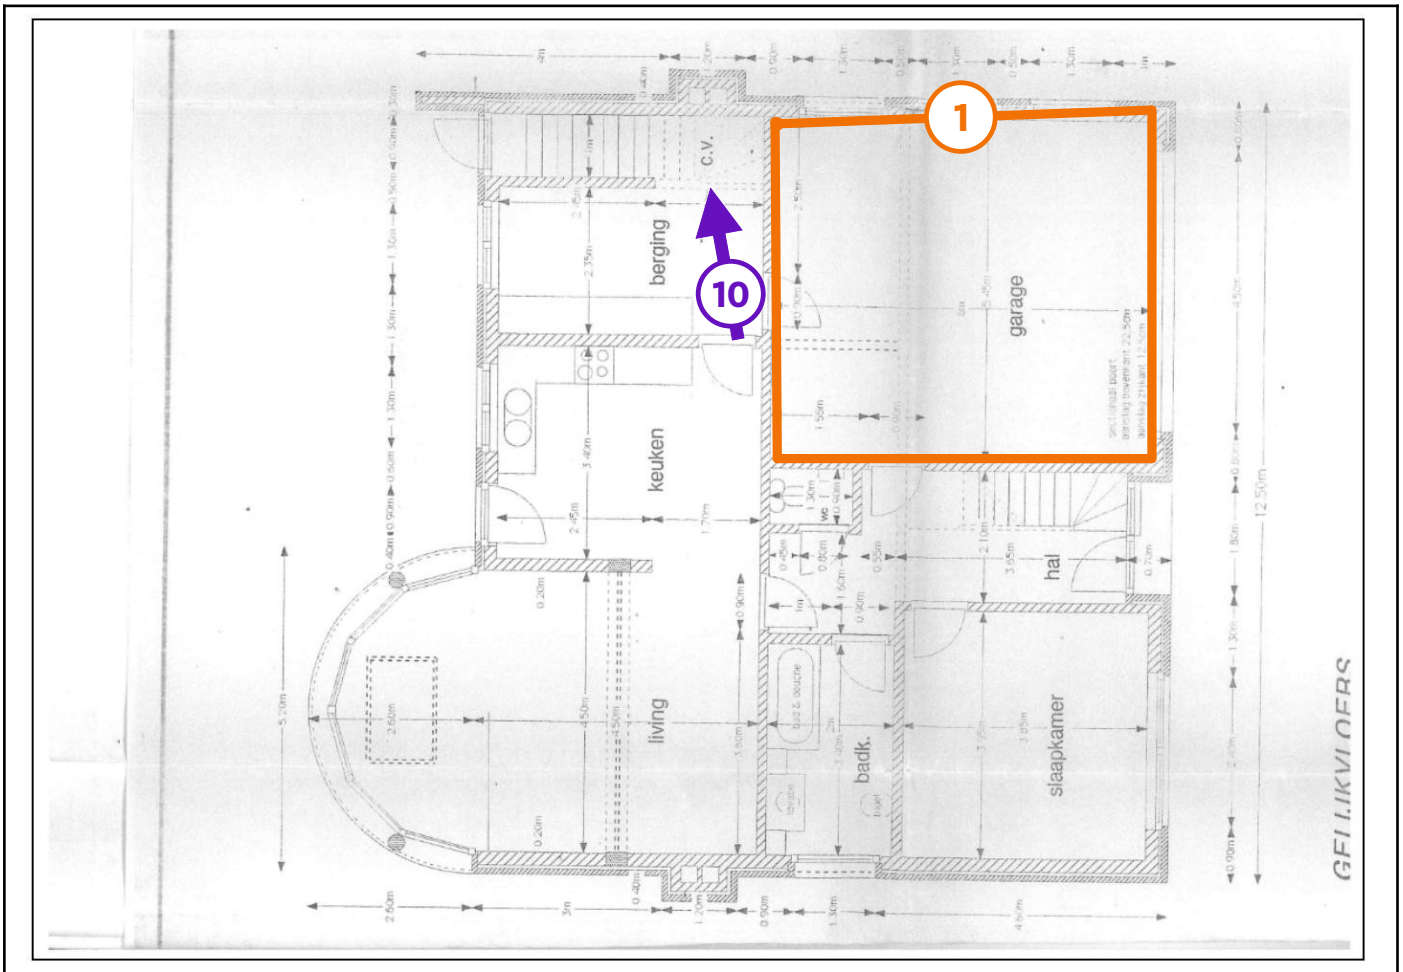
Plan 1.7: Glv kopie

Beschrijving	Type	Actie
1. wandplaten (visueel vastgesteld)	Asbestmateriaal	Verwijderen
10. HVAC-installatie: IAD bronnenboek: asbesthoudend (niet zichtbaar)	Advies	-

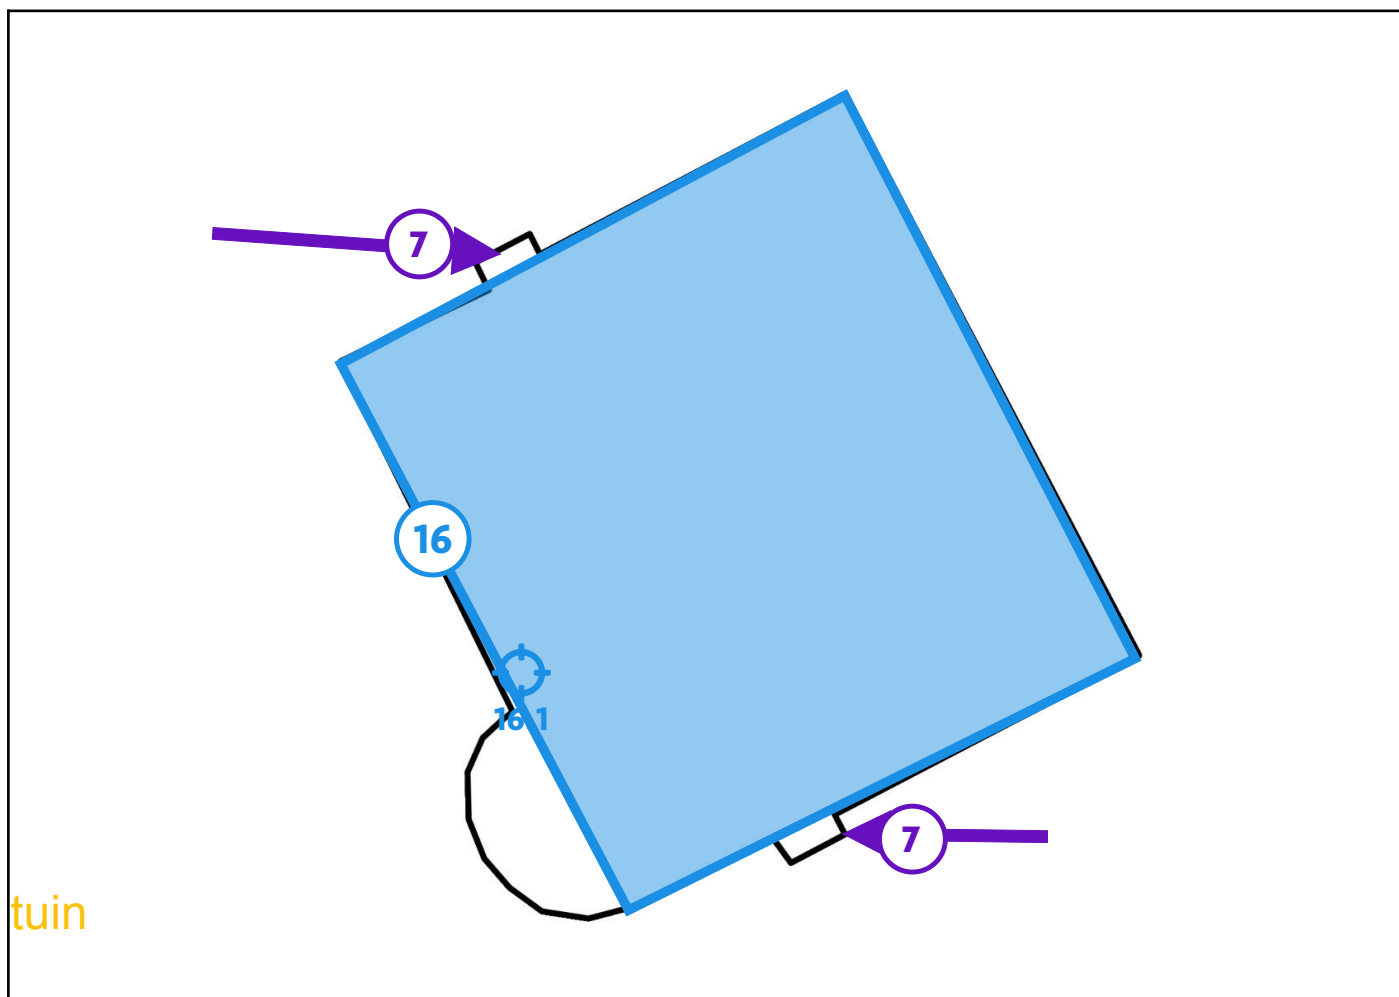
Plan 1.10: Woning plan

Beschrijving	Type	Actie
7. Schouw op het dak (beperkingsfiche)	Beperking	-
16. Onderdak (staalname)	Geen asbest	-
16.1 Code: 03	Puntmonster	-
