# Asbestinventarisatetest

Bergboslaan 37, 1840 Londerzeel

Attestnummer : 20231118-000138.000

## Niet-asbestveilig

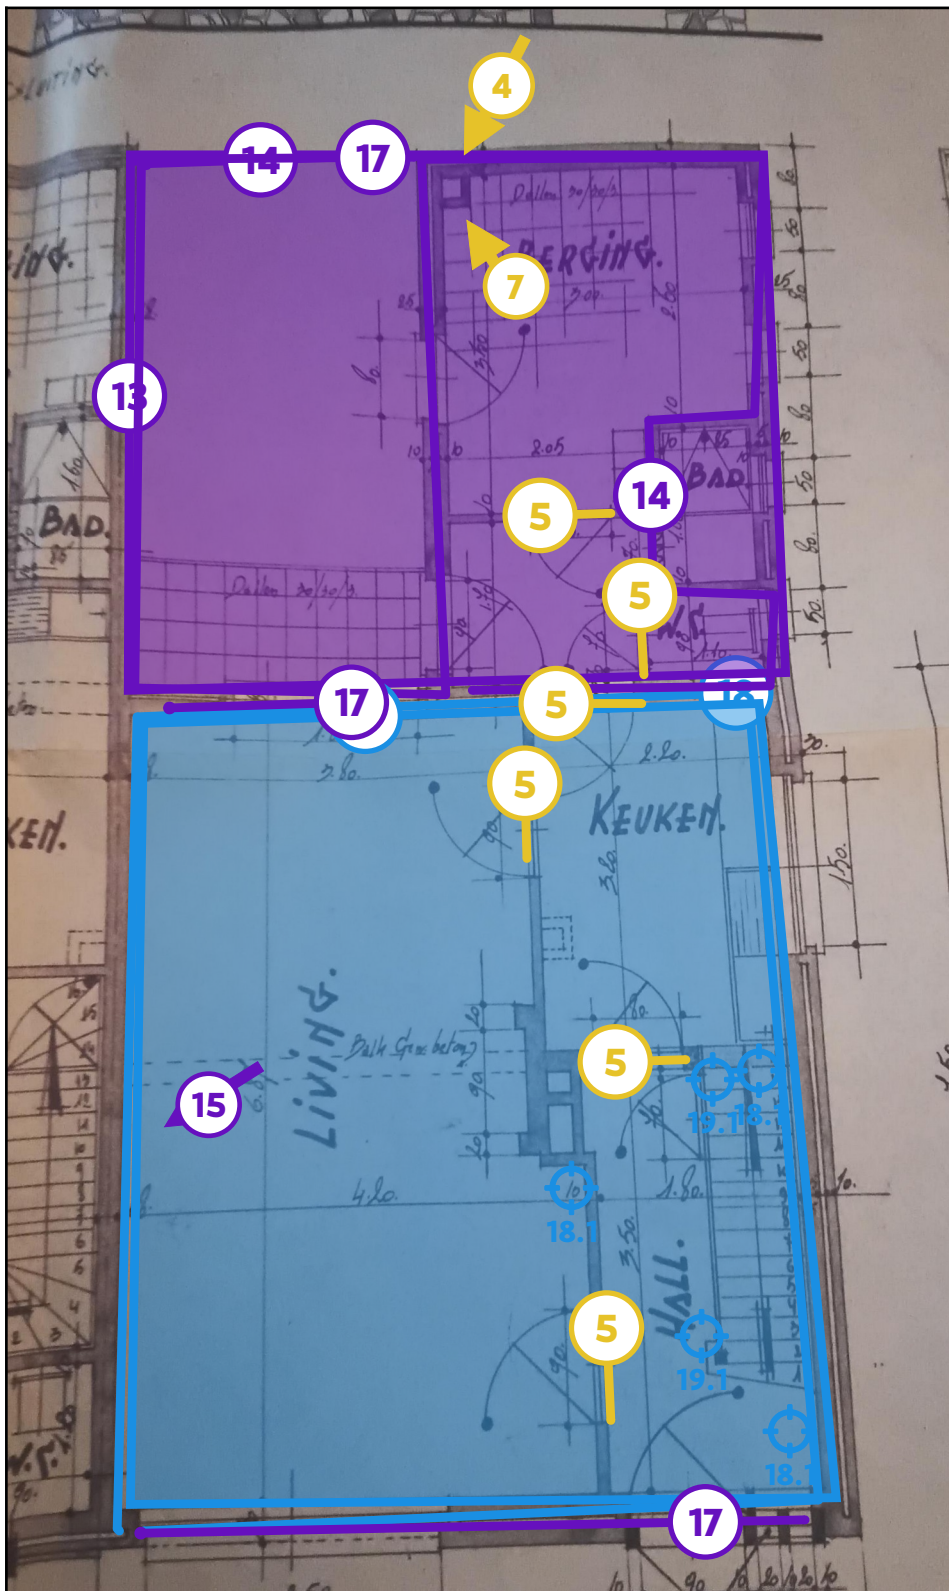
# Plan 1.1: Gelijkvloers

4. roetluik in asbestcement	Asbestmateriaal	Zorgvuldig beheren
5. massal entreport	Asbestmateriaal	Zorgvuldig beheren
7. oude cv-ketel logana 1977	Asbestmateriaal	Zorgvuldig beheren
13. valse plafonds hout/pvc keuken wc badkamer berg	Advies	-
14. Valse wanden en plafond . Veranda wc berg bad	Advies	-
15. Kachel kan niet open sierstuk	Advies	-
17. ramen met soepele kit	Advies	-
18. bepleistering op de muren	Geen asbest	-
18.1 Code: 231115 berg mur	Mengmonster	-
19. bepleistering op de plafonds	Geen asbest	-
19.1 Code: 231115 berg plaf	Mengmonster	-

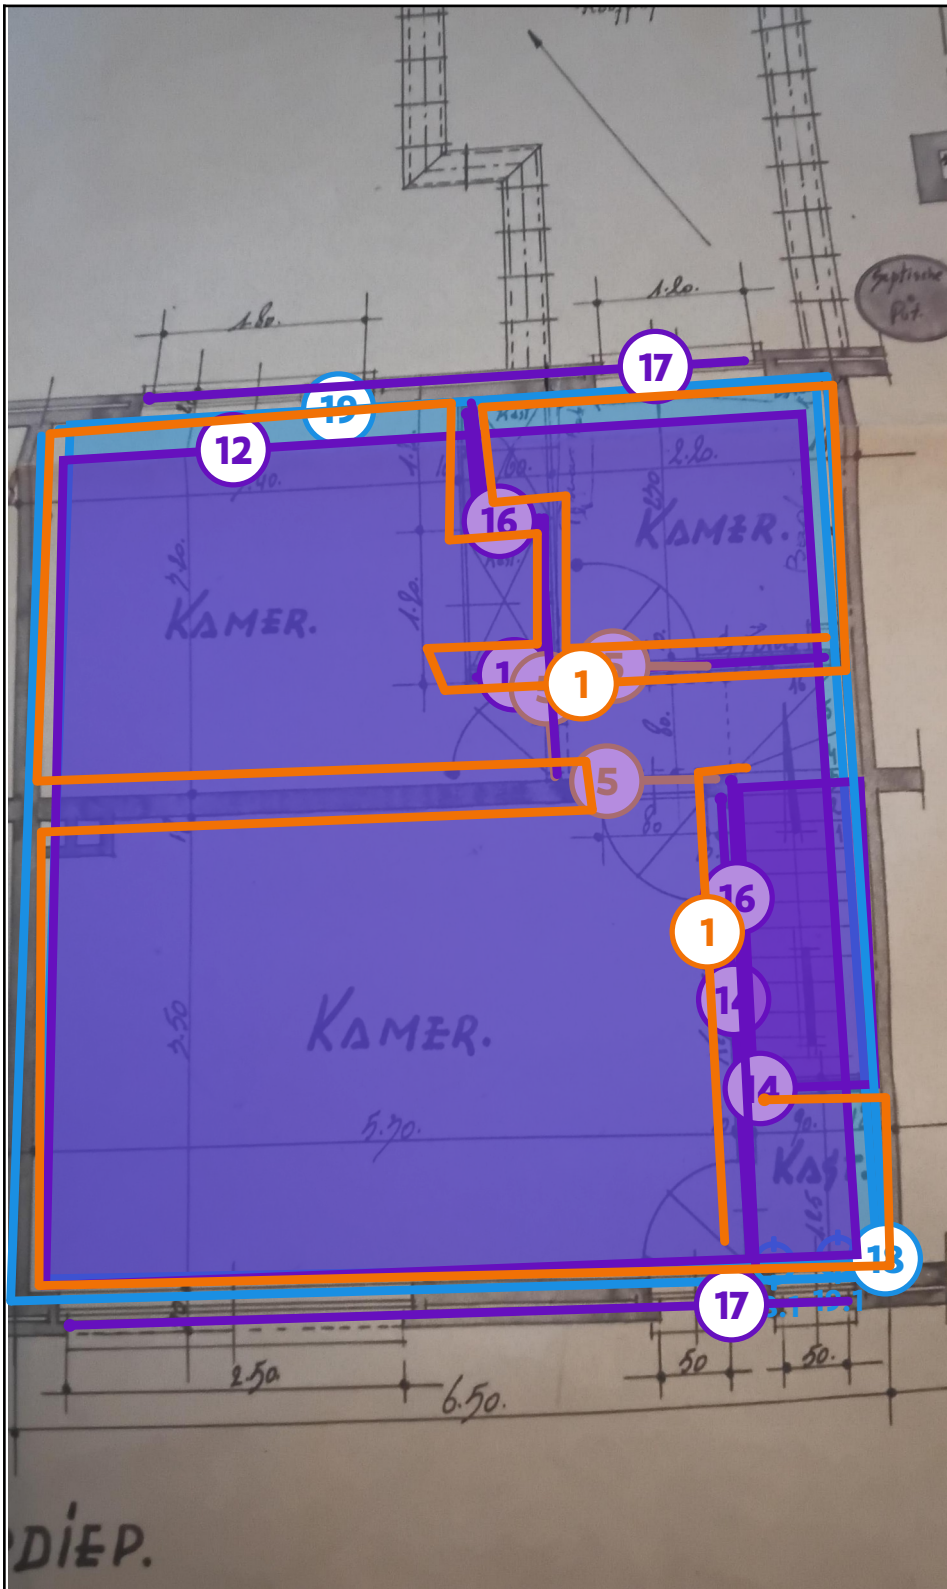
## Plan 1.2: Eerste verdieping

1. Plinten op verdieping asbest verdacht	Asbestmateriaal	Verwijderen
5. massal entreport	Asbestmateriaal	Zorgvuldig beheren
12. Linoleum op jutte	Advies	-
14. Valse wanden en plafond . Veranda wc berg bad	Advies	-
16. gipsplaat muren op eerste verdieping	Advies	-
17. ramen met soepele kit	Advies	-
18. bepleistering op de muren	Geen asbest	-
18.1 Code: 231115 berg mur	Mengmonster	-
19. bepleistering op de plafonds	Geen asbest	-
19.1 Code: 231115 berg plaf	Mengmonster	-

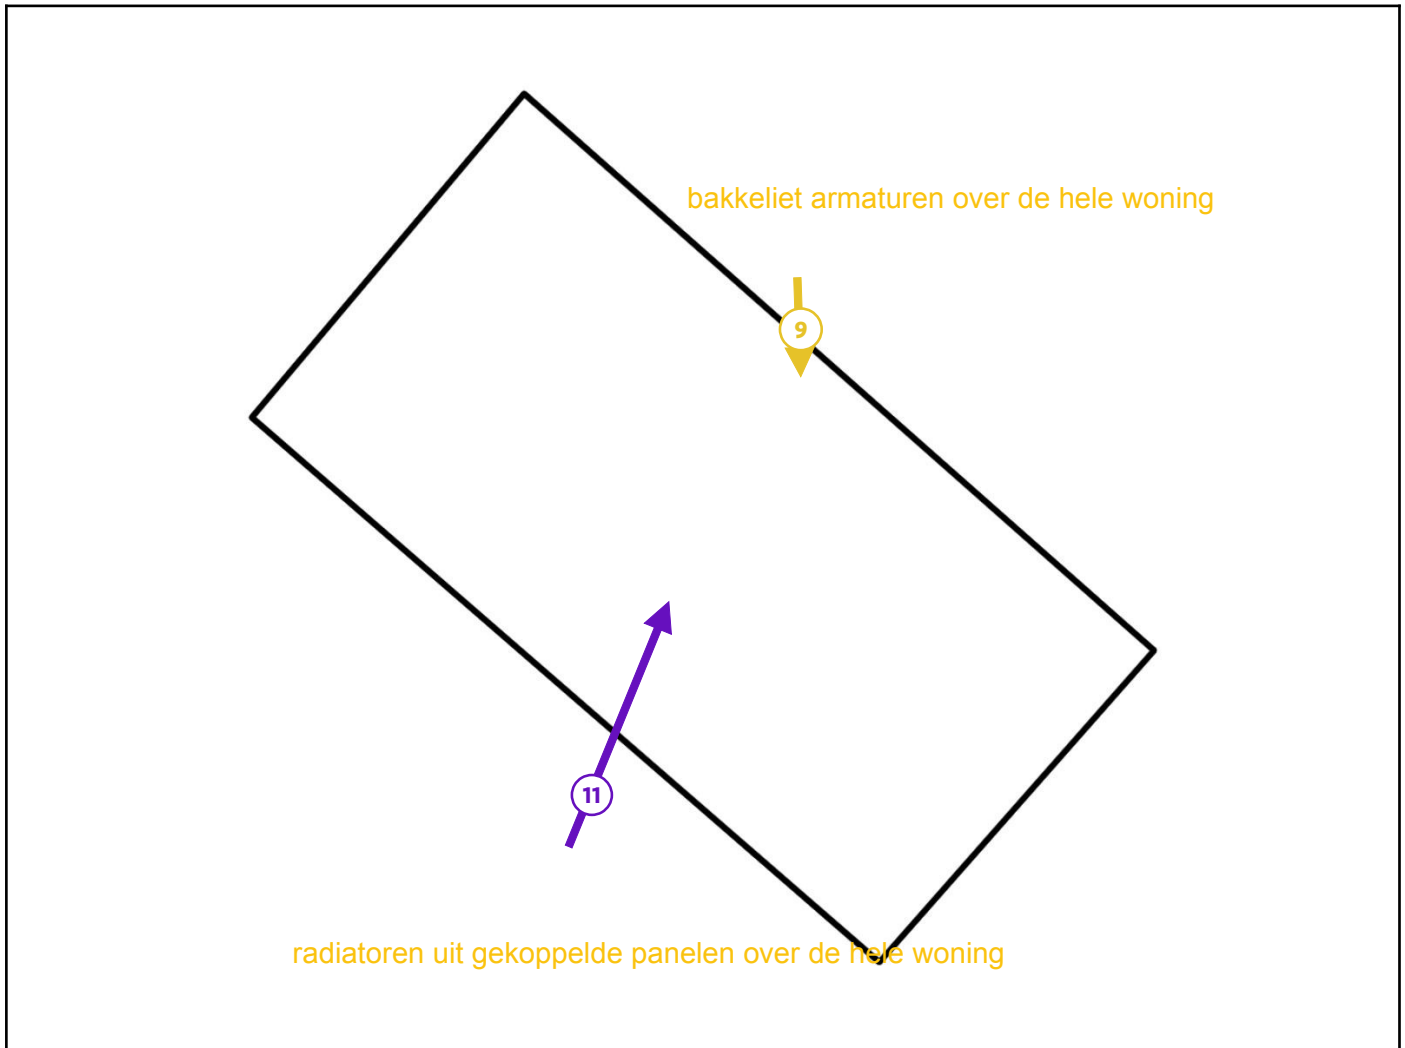
## Plan 1.3: Hoofdgebouw algemeen

Beschrijving	Type	Actie
9. bakeliët stopcontacten en schakelaars	Asbestmateriaal	Zorgvuldig beheren
11. radiatoren bestaande uit gekoppelde panelen	Advies	-

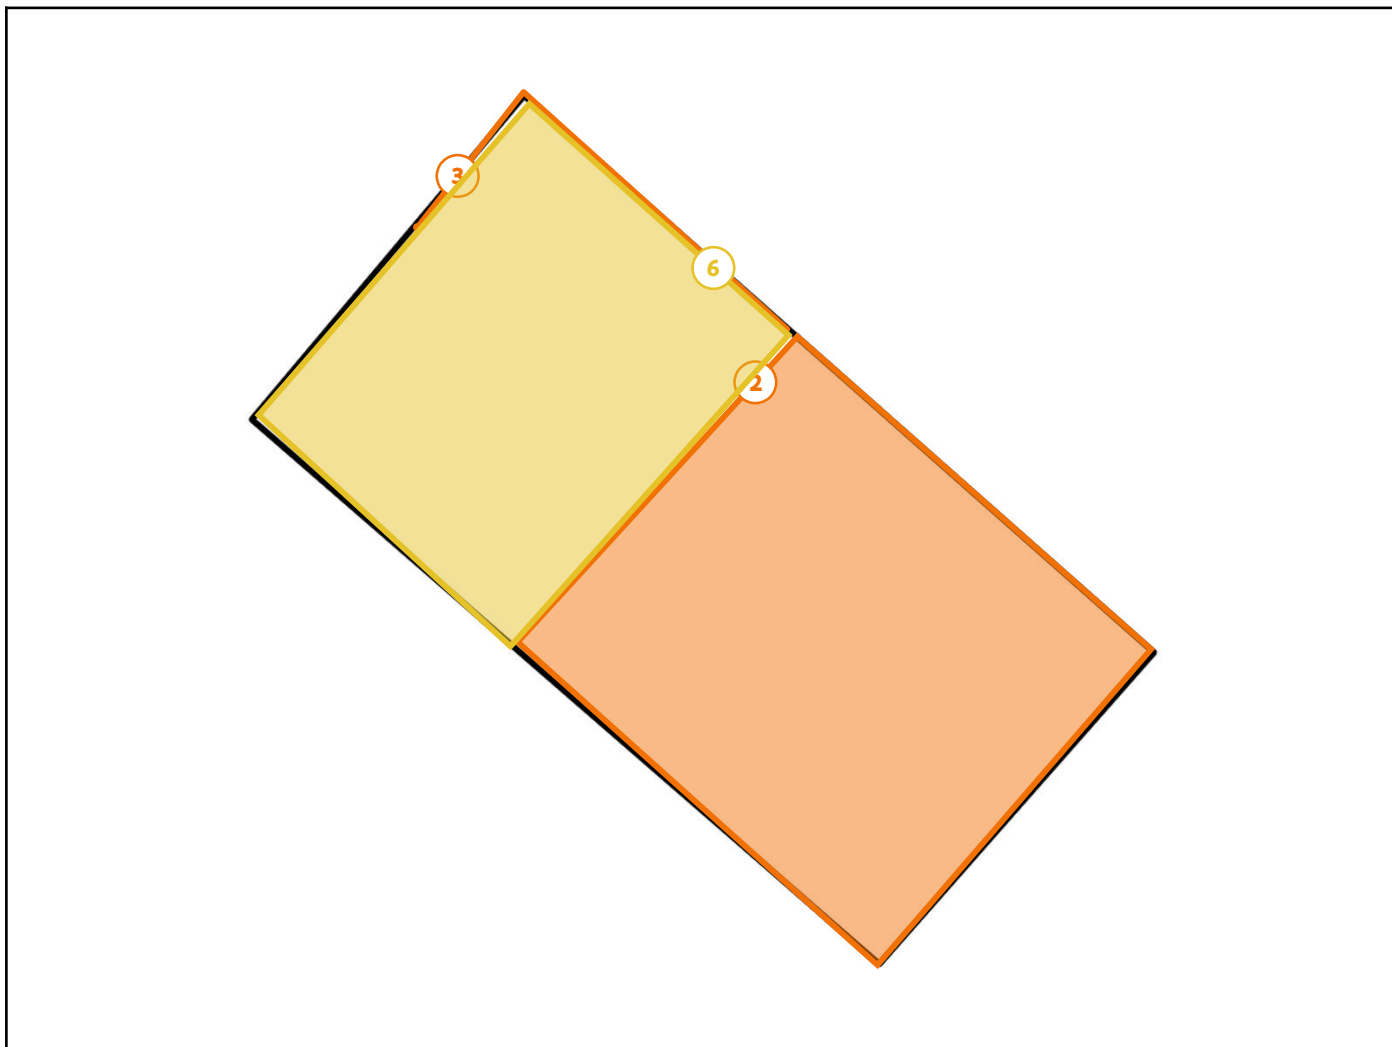
## Plan 1.4: Hoofdgebouw dak

Beschrijving	Type	Actie
2. leien uit asbestcement	Asbestmateriaal	Verwijderen
3. deksteen op garage en badkamer	Asbestmateriaal	Verwijderen
6. Roofing jaren zeventig	Asbestmateriaal	Zorgvuldig beheren

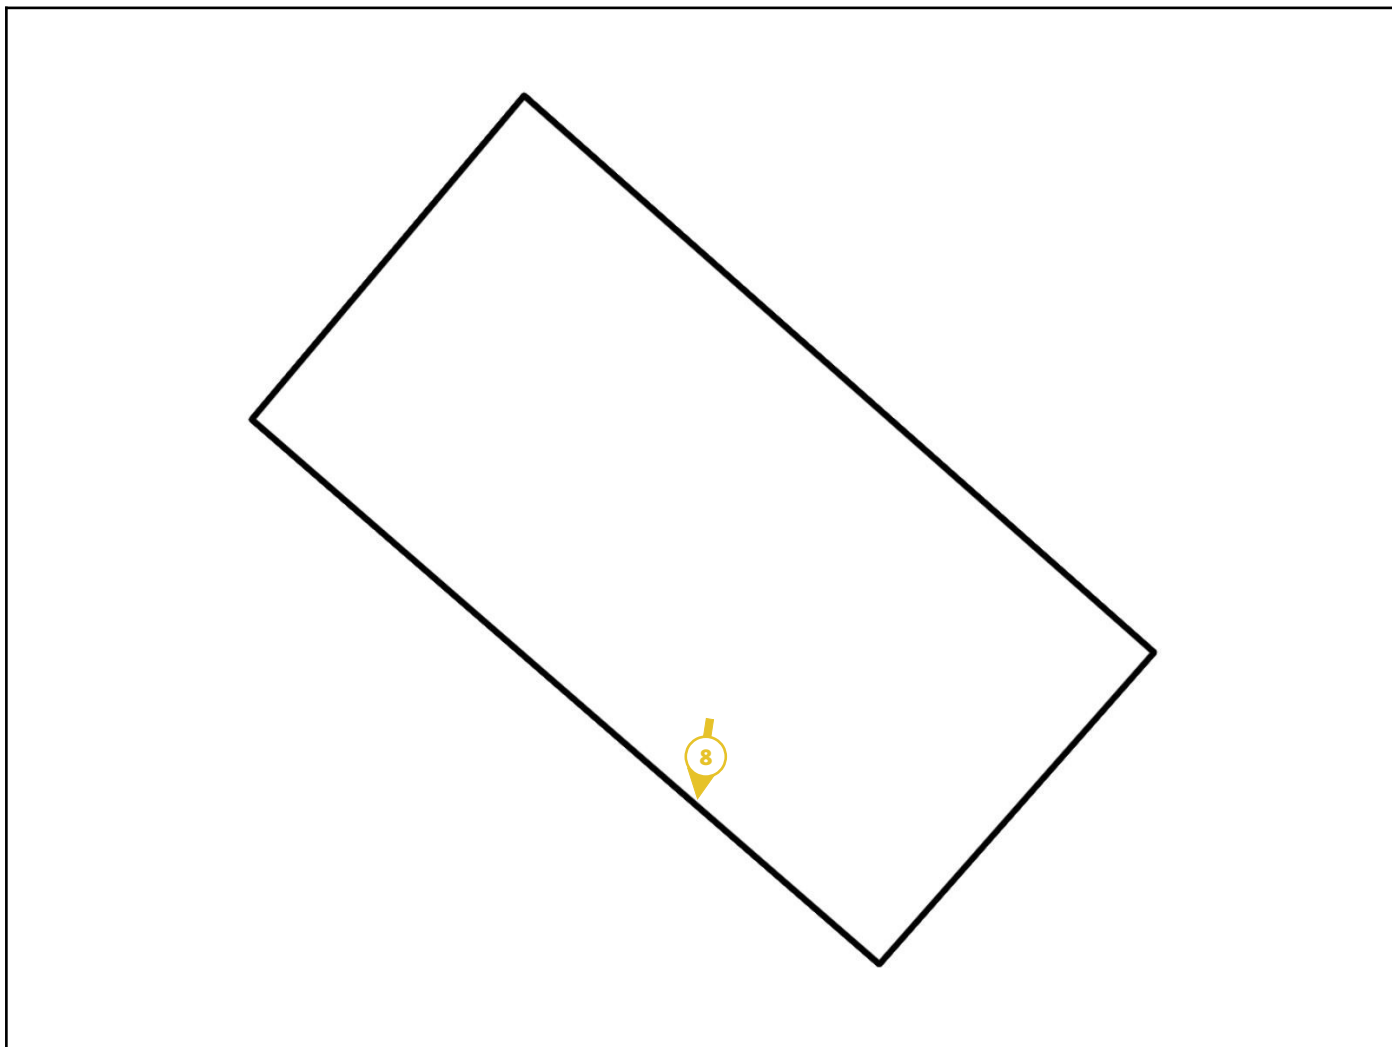
## Plan 1.5: Hoofdgebouw zolder

Beschrijving	Type	Actie
8. Roetluik binnen op zolder	Asbestmateriaal	Zorgvuldig beheren

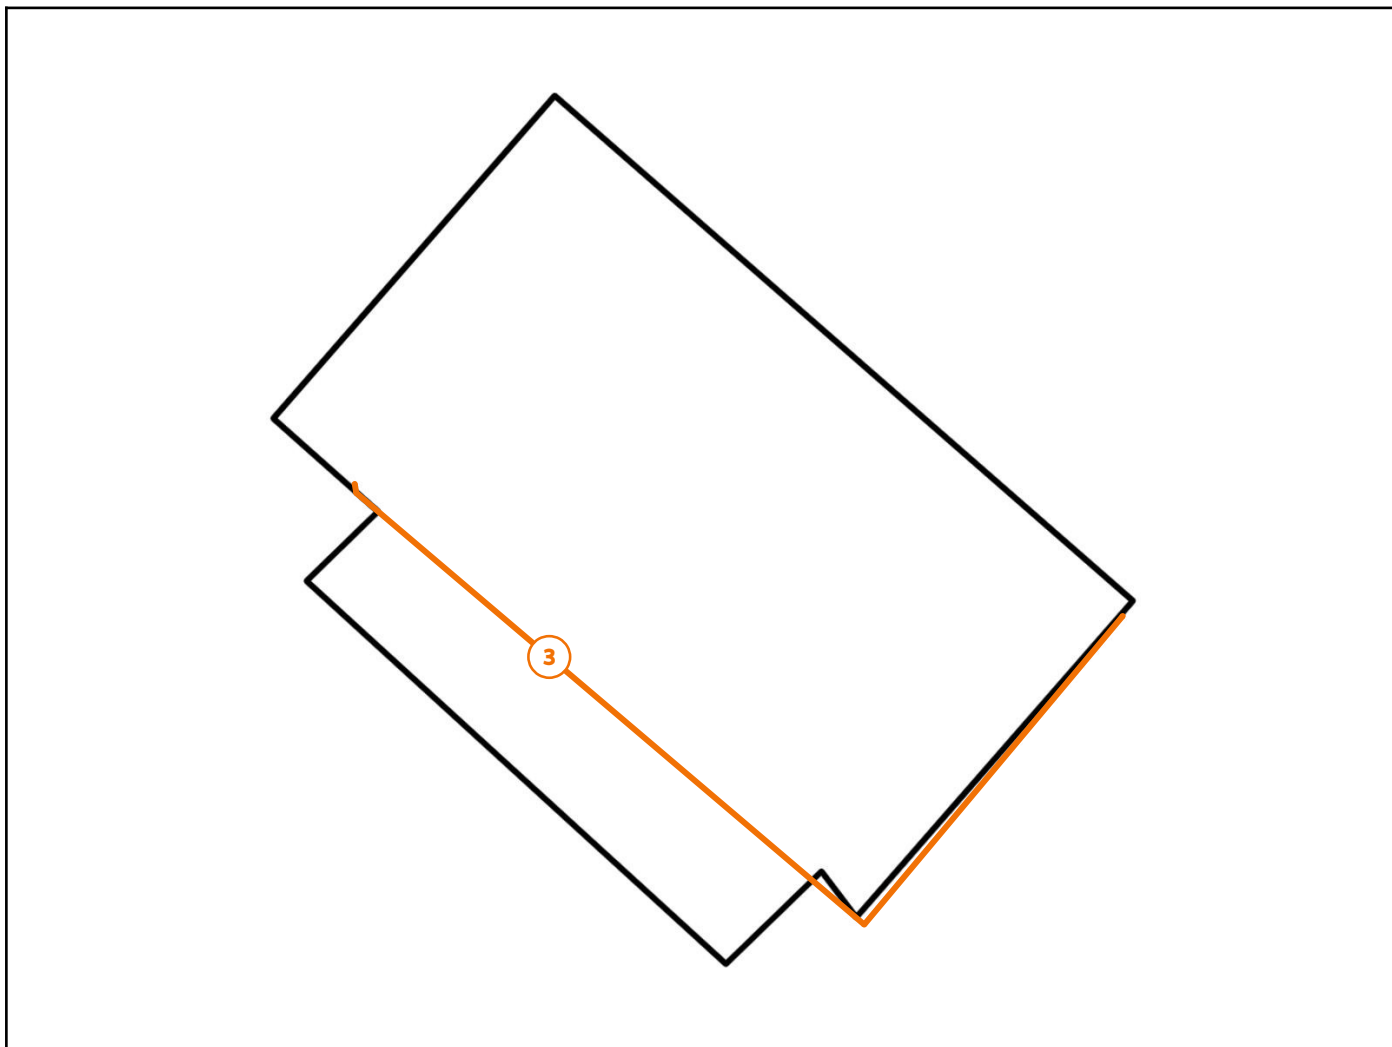
## Plan 2.1: Bijgebouw plan

Beschrijving	Type	Actie
3. deksteen op garage en badkamer	Asbestmateriaal	<a href="#">Verwijderen</a>

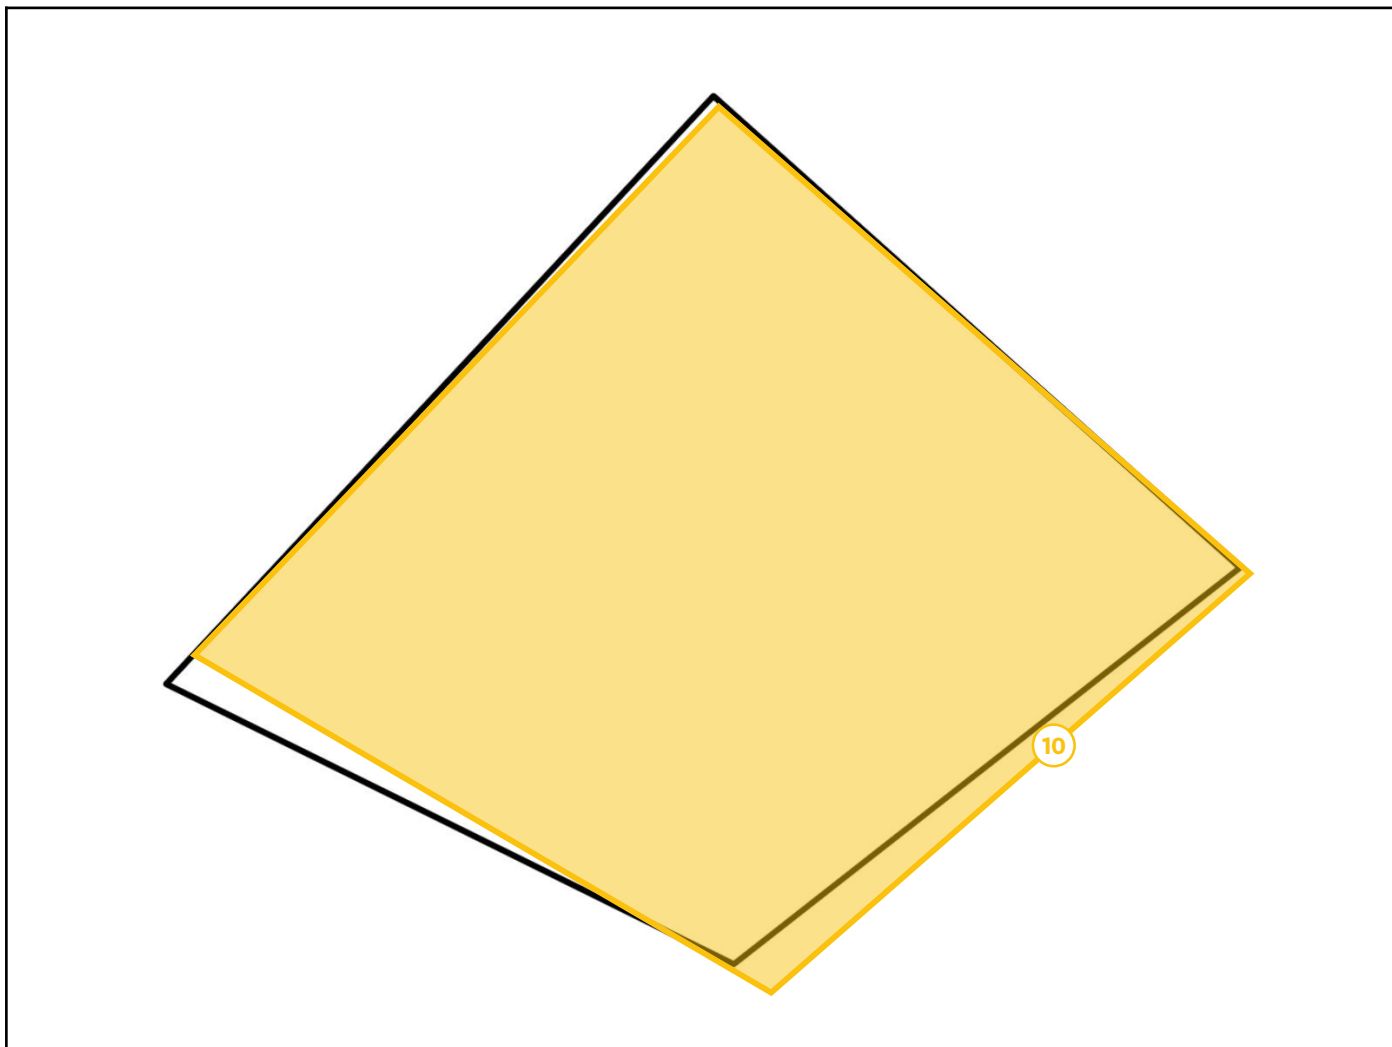
## Plan 3.1: Constructie plan

Beschrijving	Type	Actie
10. Tuinhuis	Uitsluiting	-

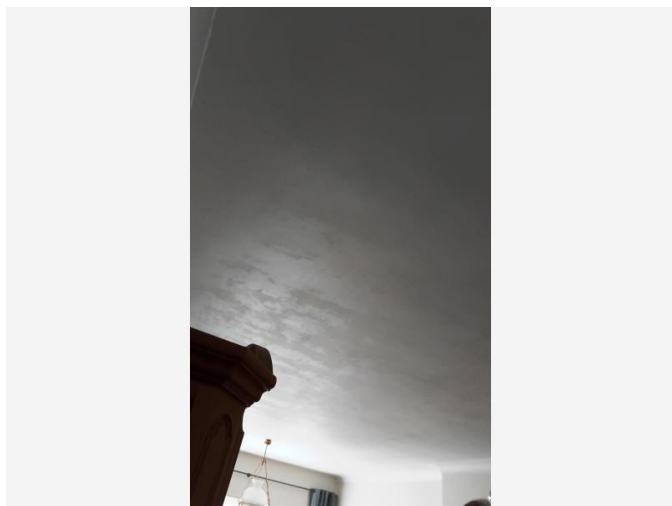
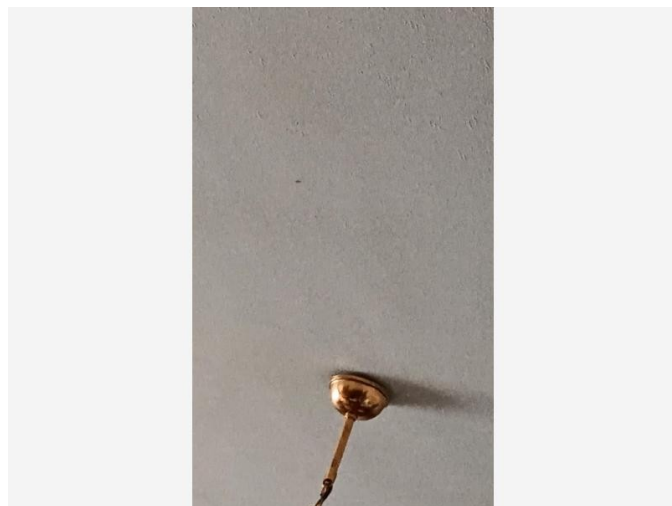
Beschrijving	bepleistering op de muren
Omgeving	Binnen
Primaire drager	Binnenwand

<b>Bindmiddel van materiaal</b>	Gips - kalk
<b>Gebondenheid op basis van bindmiddel</b>	Niet-hechtgebonden
<b>Hoeveelheid (oppervlakte - dikte - aantal)</b>	• 352,00 m <sup>2</sup> - 1,00 cm - 1 stuk
<b>Totaal volume</b>	3,52 m <sup>3</sup>
<b>Identificatiemethode</b>	Vaststelling met monstername
<b>Destructieve handeling voor identificatie</b>	Nee
<b>Opmerking</b>	Deze oppervlakte is een beredeneerde schatting , er worden geen rechten verleend aan deze oppervlakten. De dikte is een schatting die voorkomt uit de monsterplaatsen en is daarom niet altijd representatief.
