Asbestinventarisatetest

Lippelodorp 40, 2890 Puurs-Sint-Amands

Attestnummer : 20251114-000134.000

Uitgegeven op : 14.11.2025

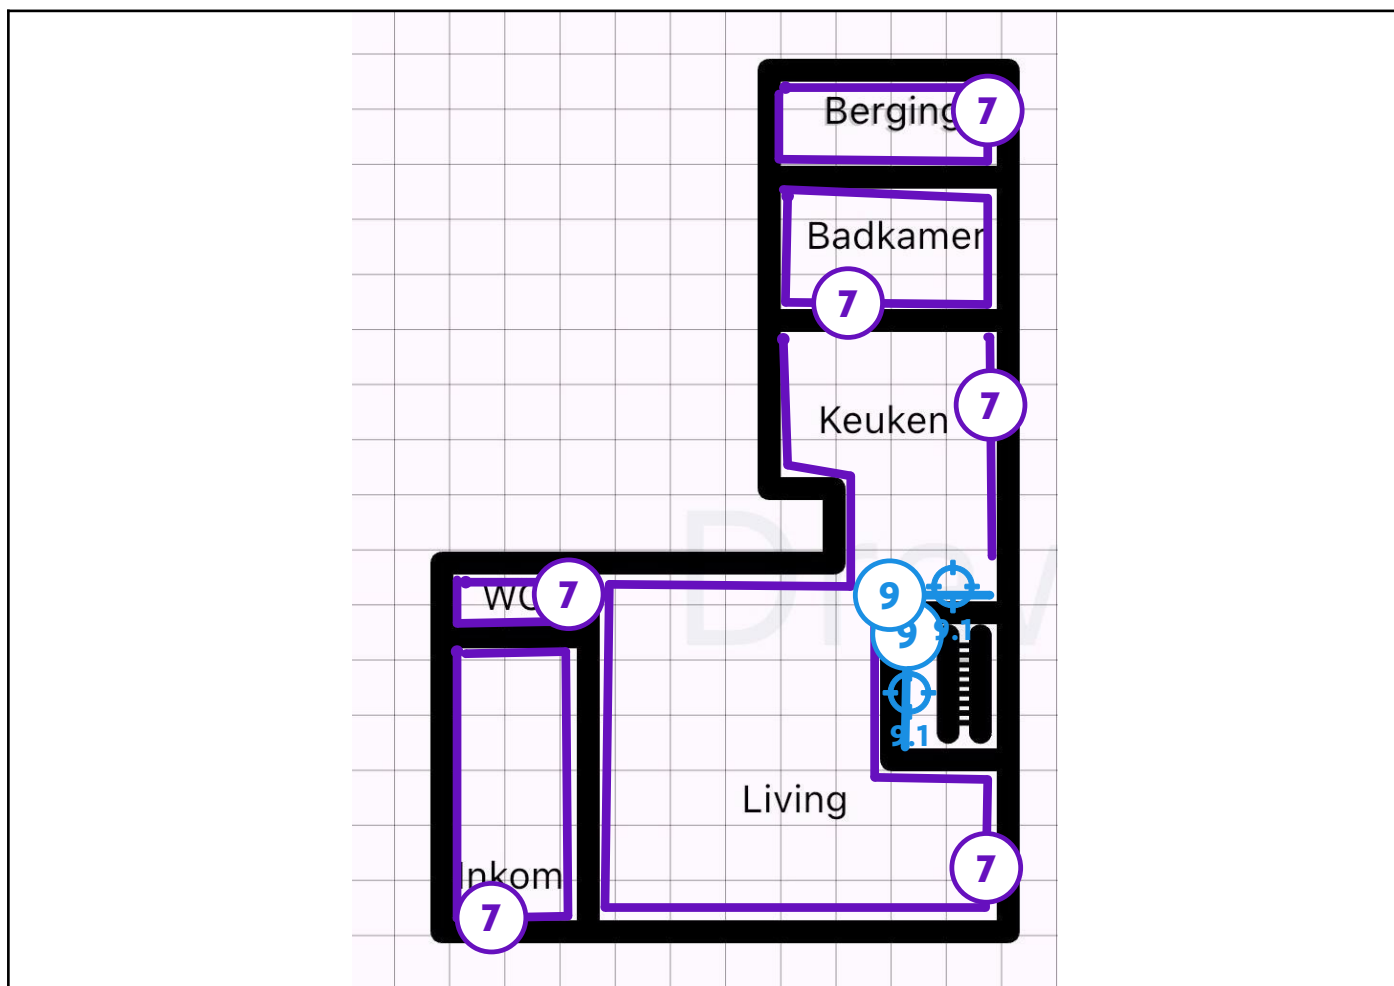
Plan 1.1: GVL

Beschrijving	Type	Actie
7. Valse wanden	Advies	-
9. Muurpleister	Geen asbest	-
9.1 Code: 001	Mengmonster	-

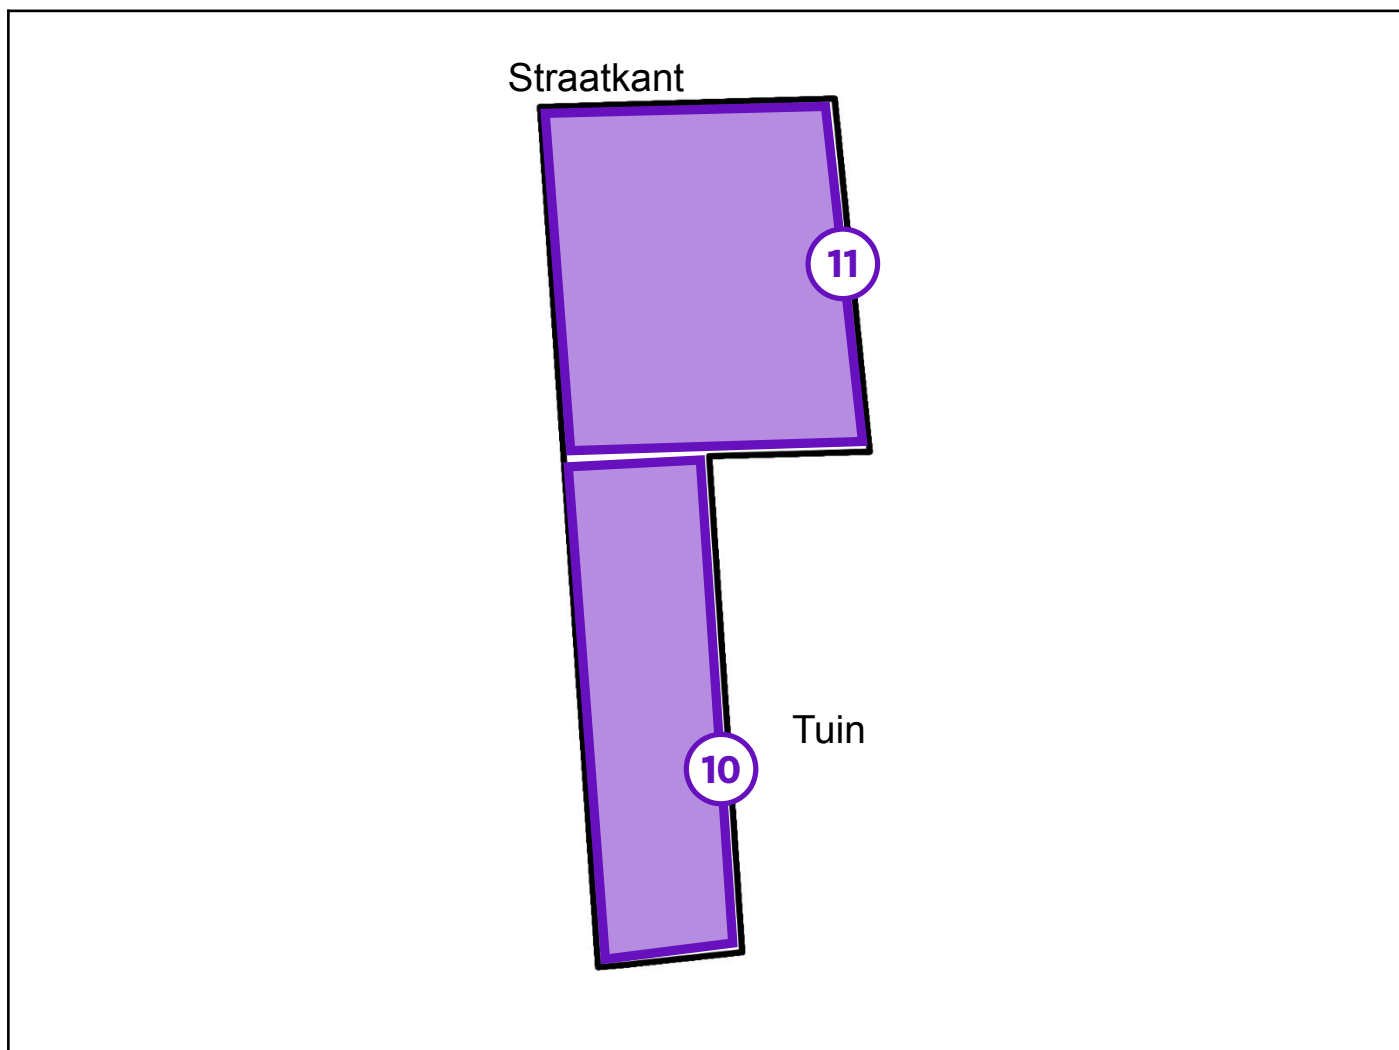
Plan 1.9: Woning plan buiten

Beschrijving	Type	Actie
10. Dak bekleding plat dak	Overige ruimte of materiaal	-
11. Onderdak niet verdacht	Overige ruimte of materiaal	-

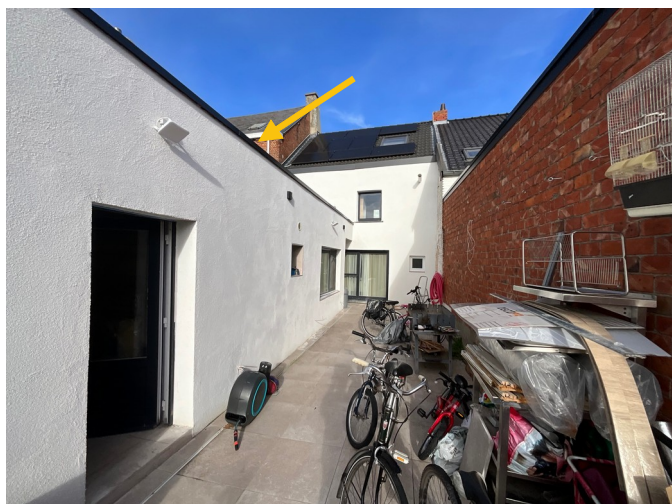
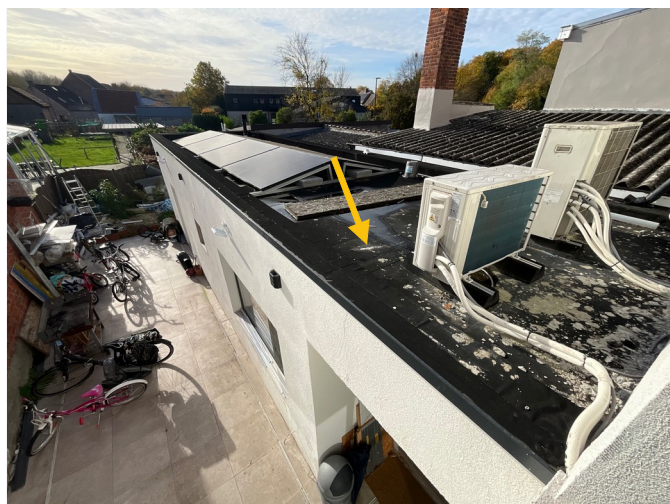
Beschrijving	Notitie	Terug te vinden op plannen
Fiche 10: Dak bekleding plat dak	Platdak bestaat uit epdm rubber deze is niet verdacht(het is niet gekend wat eronder zich bevindt bij werken extra controle aangewezen)	Plan 1.9: Woning plan buiten
Fiche 11: Onderdak niet verdacht	Het dak werd gecontroleerd (via een dakraam ,optillen van een dakpan). Er is geen verdacht onderdak vastgesteld . Deze handeling is een steekproef , er is geen garantie dat het volledige dak met éénzelfde materiaal is opgebouwd. Dit kan enkel via destructief onderzoek vastgesteld worden.	Plan 1.9: Woning plan buiten
Fiche 12: Warmtepomp	-	Plan 1.2: GVL
Fiche 13: Kit niet verdacht (visueel vastgesteld)	De gebruikte siliconen kit is niet asbestverdacht	Plan 1.2: GVL
