Asbestinventarisatetest

Bergkapelstraat 41, 1840 Londerzeel

Attestnummer : 20251015-000397.000

Niet-asbestveilig

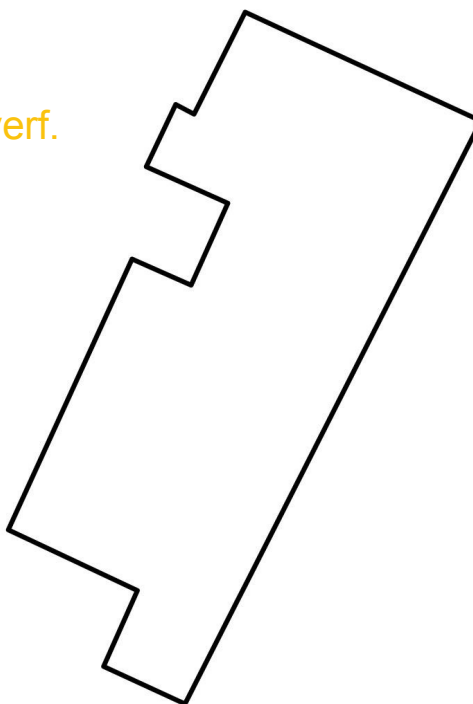
Legende van plan 1.1: Woning plan

Beschrijving	Type	Actie
11. Kit niet verdacht (visueel vastgesteld)	Advies	-
15. Stopverf (staalname)	Geen asbest	-

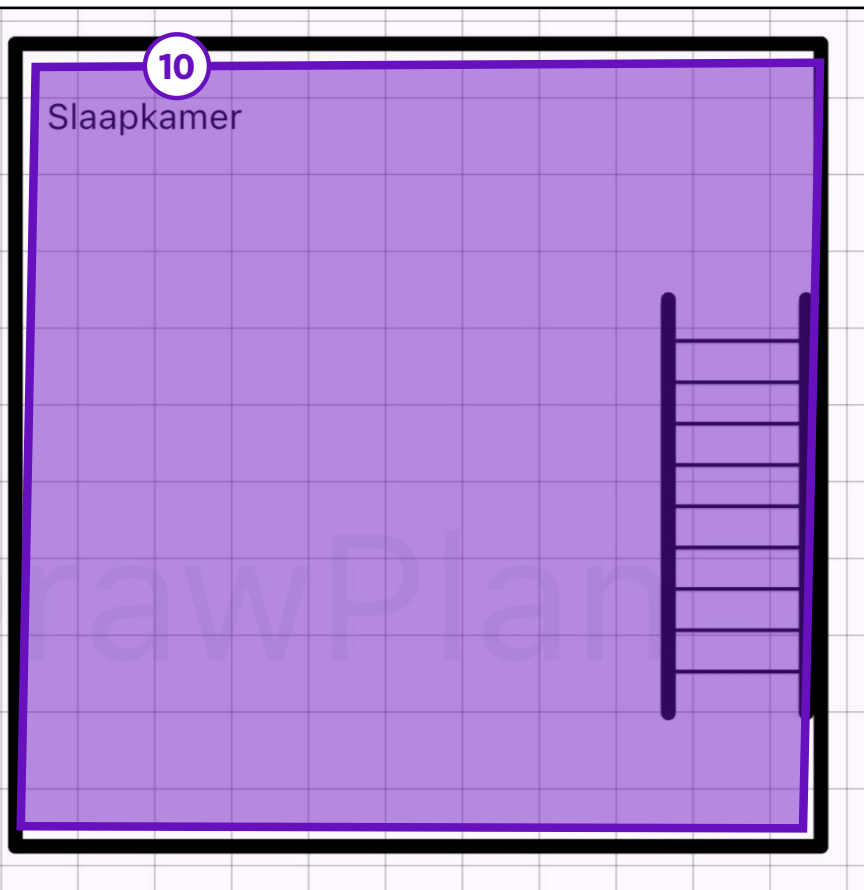
Legende van plan 1.3: Vd1

Beschrijving	Type	Actie
8. Valse plafonds	Advies	-
10. Vinylvloer niet verdacht	Advies	-
13. Muurpleister	Geen asbest	-

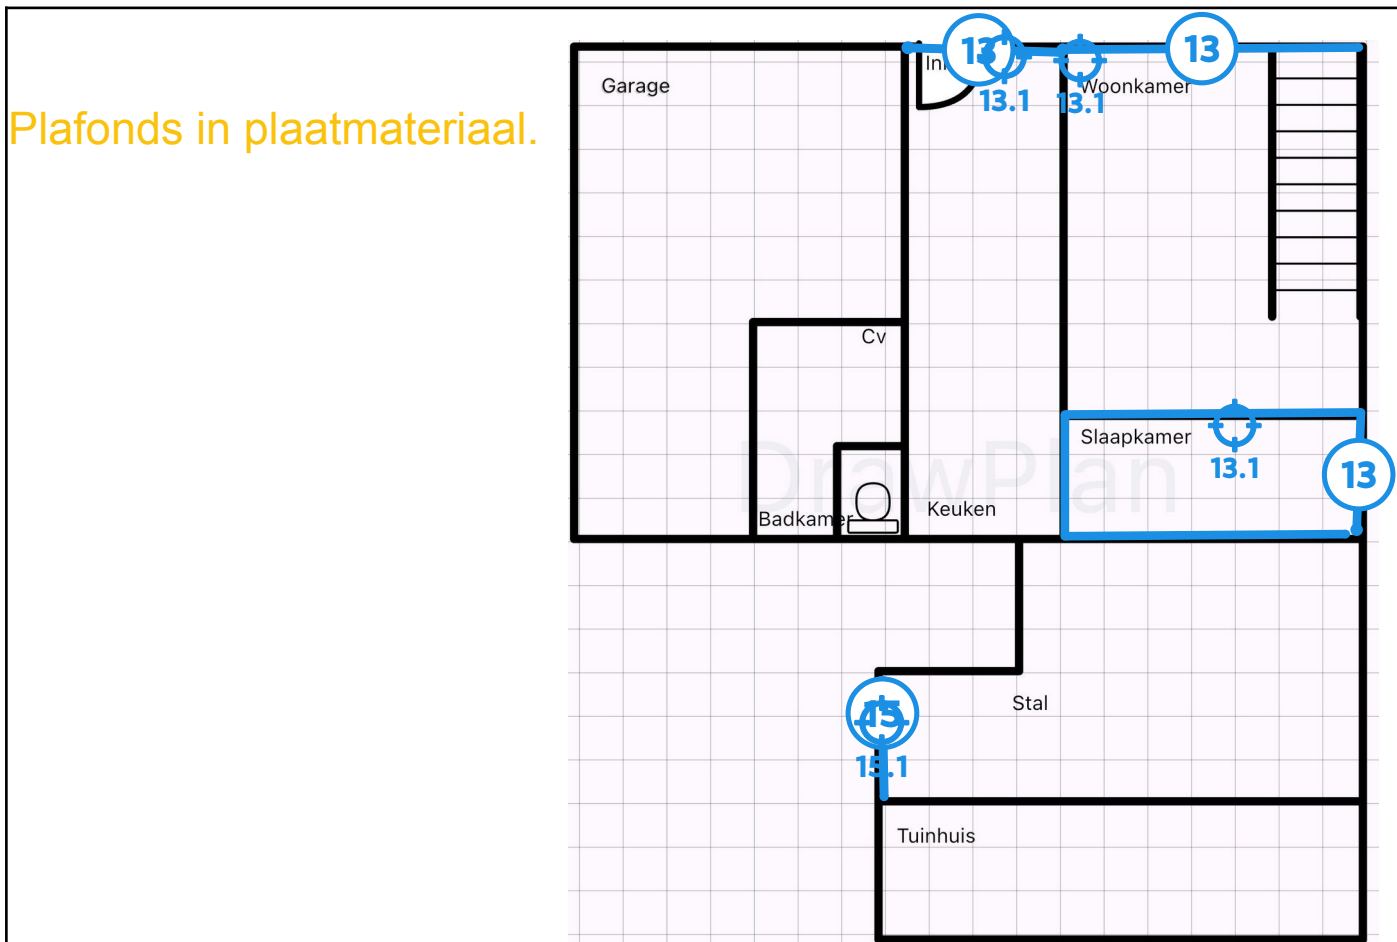
Plan 1.5: Glv

Beschrijving	Type	Actie
8. Valse plafonds	Advies	-
13. Muurpleister	Geen asbest	-
13.1 Code: 01	Mengmonster	-
15. Stopverf (staalname)	Geen asbest	-
15.1 Code: 03	Puntmonster	-

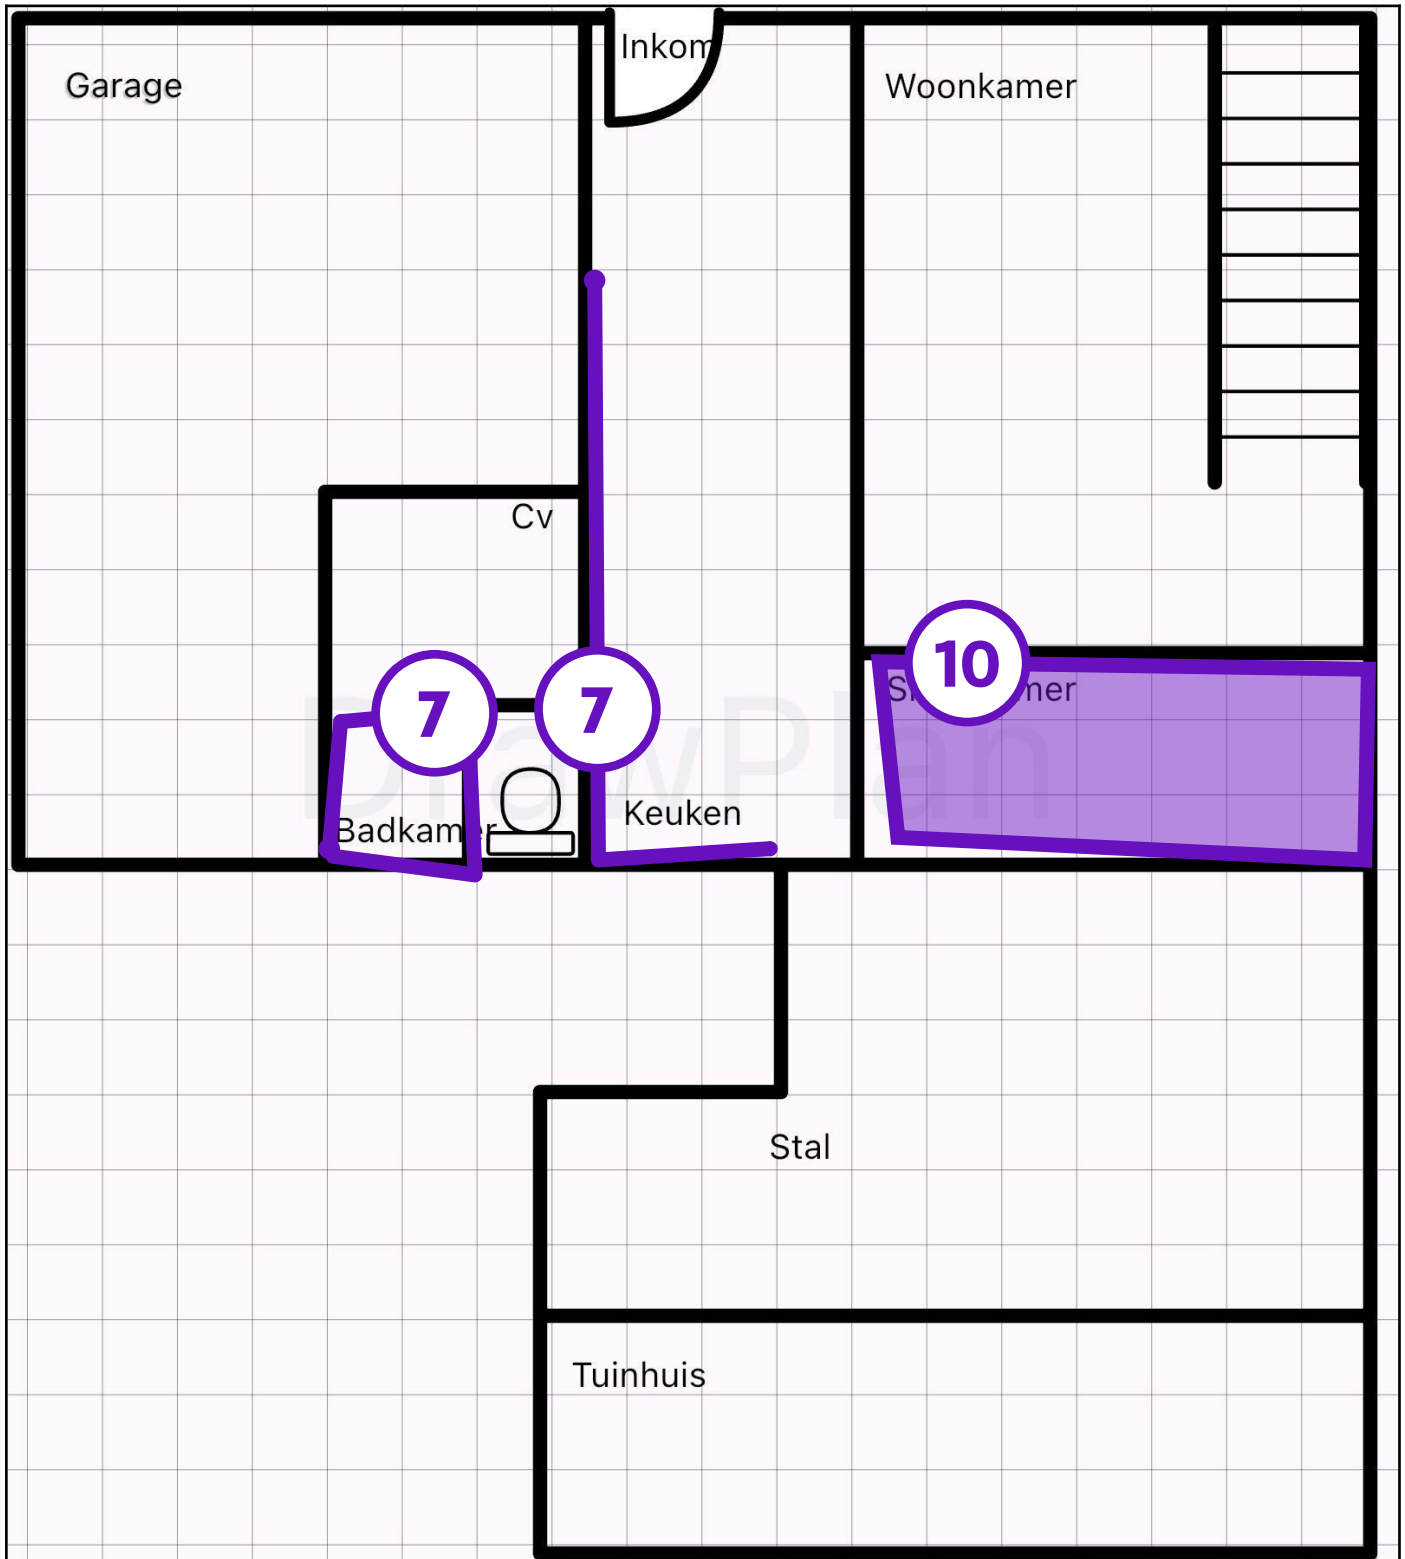
Plan 1.8: Glv

Beschrijving	Type	Actie
7. Tegelijk niet zichtbaar	Advies	-

10. Vinylvloer niet verdacht	Advies	-
------------------------------	--------	---

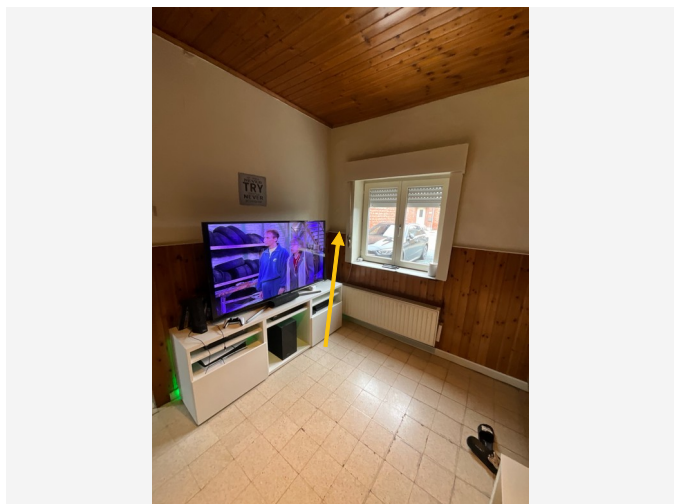
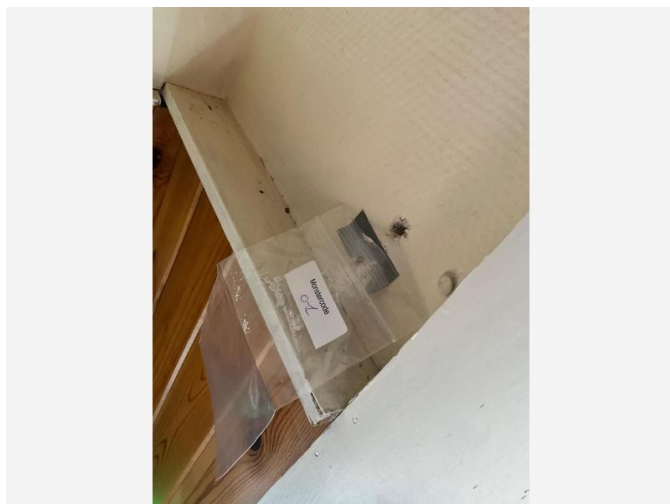
Overzichtsfoto

Beschrijving	Muurpleister
Omgeving	Binnen
Primaire drager	Binnenwand
Bindmiddel van materiaal	Gips - kalk
Gebondenheid op basis van bindmiddel	Niet-hechtgebonden
Hoeveelheid (oppervlakte - dikte - aantal)	• 100,00 m ² - 1,00 cm - 1 stuk
Totaal volume	1,00 m ³
Identificatiemethode	Vaststelling met monstername
Destructieve handeling voor identificatie	Nee
Opmerking	<p>Volgens het inspectieprotocol is een monstername van het pleisterwerk verplicht om dit te identificeren als niet-asbesthoudend.</p> <p>Locatie staalnames: individuele ruimte:slaapkamer / natte ruimte:niet bepleisterd / stookplaats: cv / traphal: glv</p> <p>De vermelde oppervlaktes en volumes betreffen een beredeneerde schatting. Er worden geen rechten verleend aan deze oppervlaktes/volumes. De dikte is een schatting die voorkomt uit de monsterplaatsen en is daarom niet altijd representatief.</p>

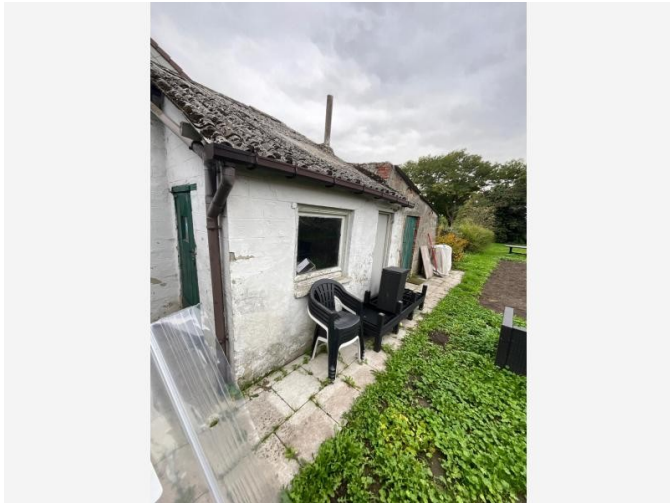
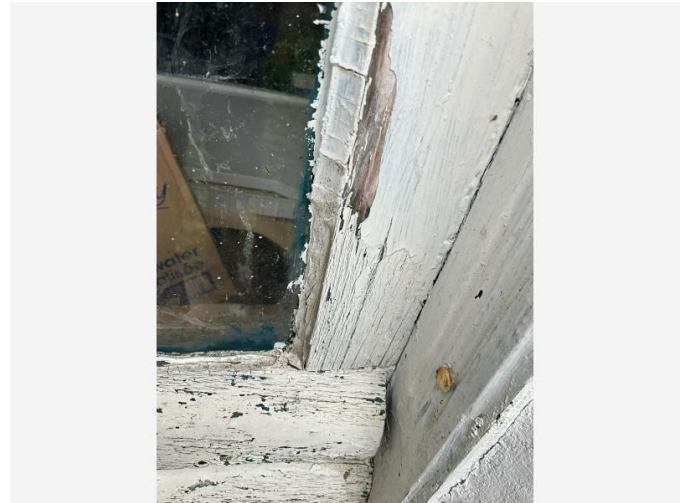
Fiche 15: Stopverf (staalname)

Geen asbest
