Asbestinventarisatetest

Jan Hammeneckerstraat 11, 1840 Londerzeel

Attestnummer : 20260415-000364.000

Zone 1: Woning

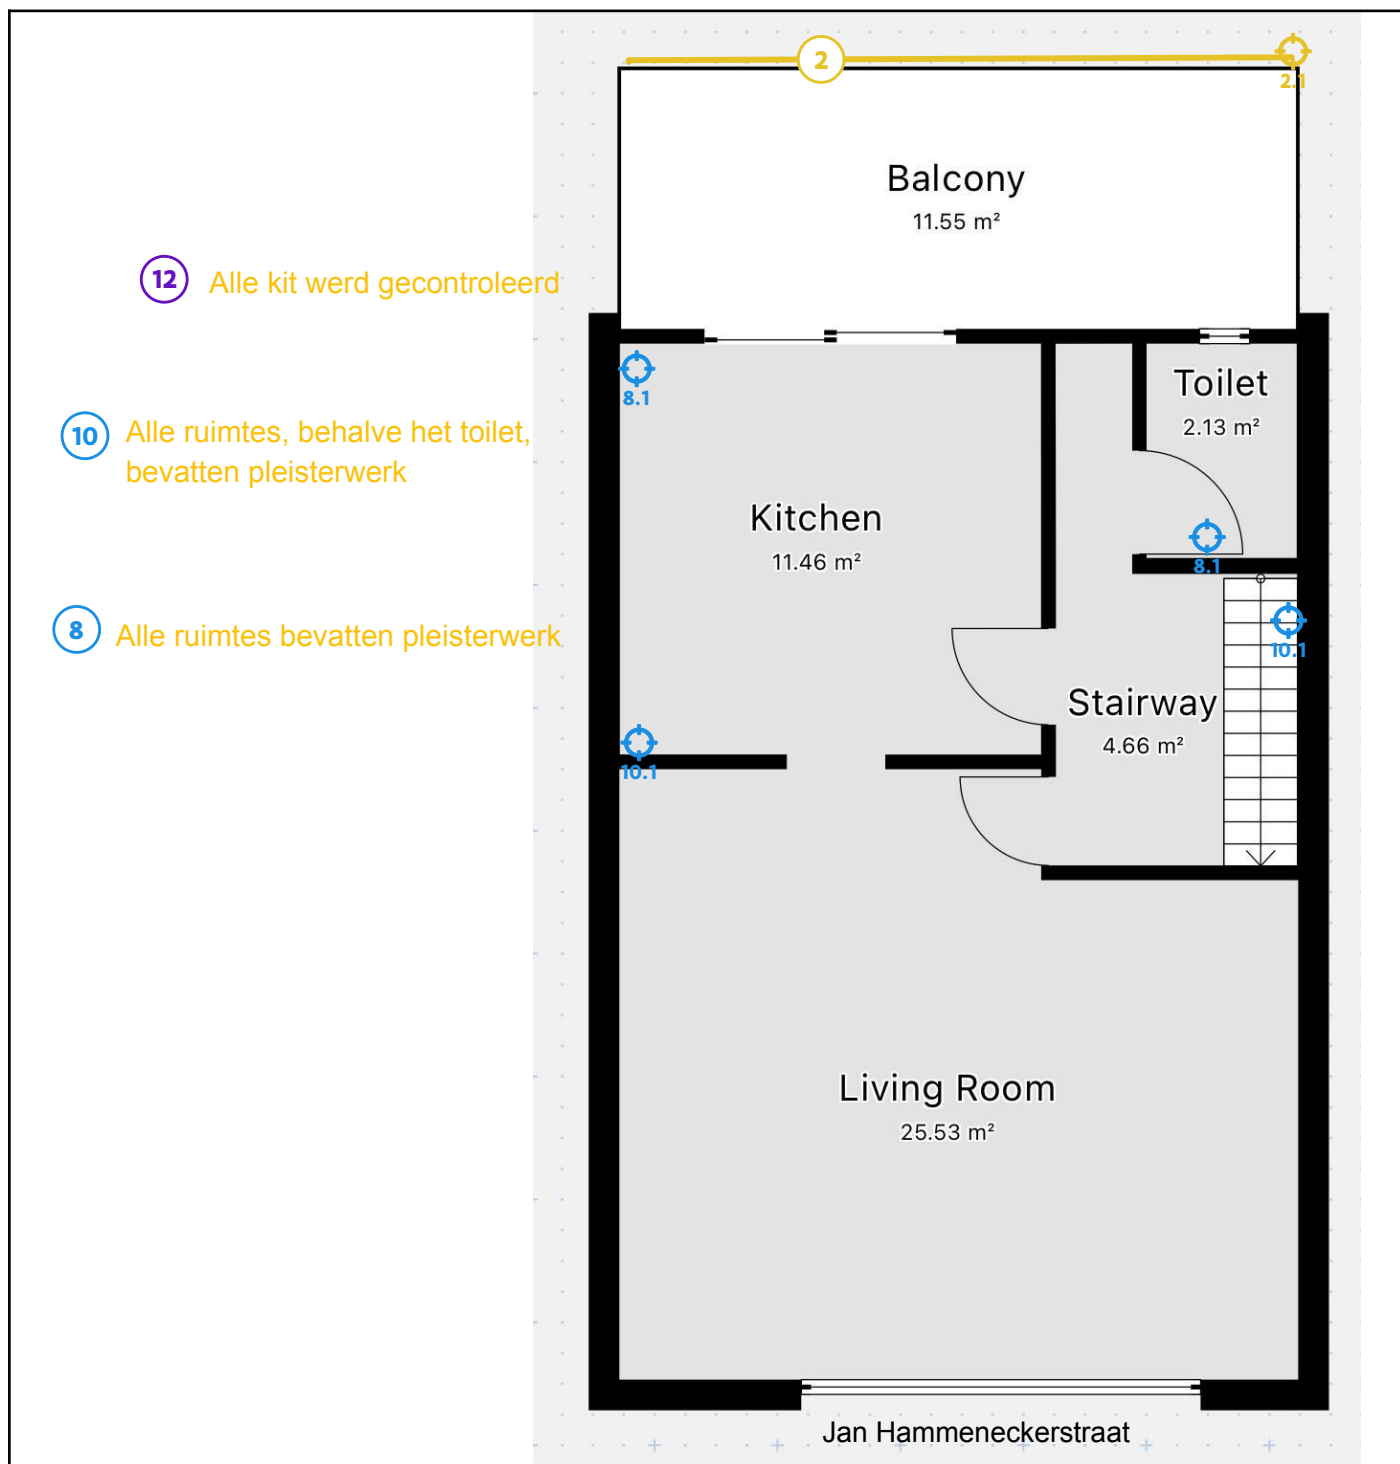
Plan 1.3: Plan +1

Beschrijving	Type	Actie
2. Muurdorpel balkon eerste verdieping	Asbestmateriaal	Zorgvuldig beheren
2.1 Code: 4. Vensterbank	Puntmonster	-

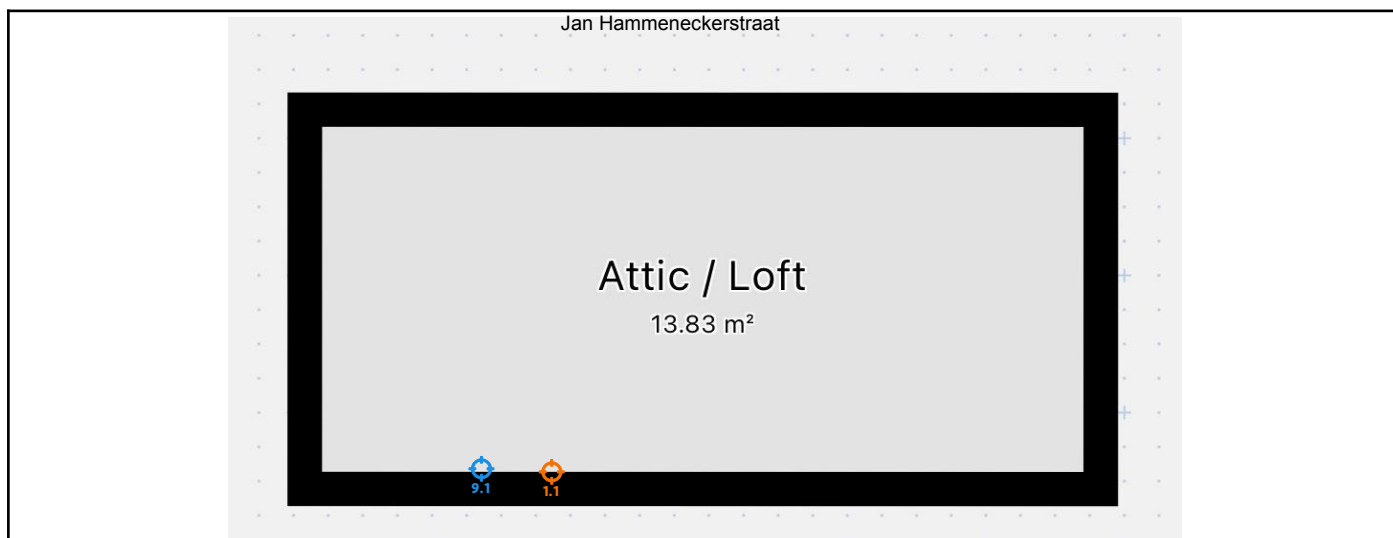
Plan 1.7: Plan zolder

Beschrijving	Type	Actie
1. Dakleien schuin dak	Asbestmateriaal	Verwijderen
1.1 Code: 3. Leien dak	Puntmonster	-
9. Dakbedekking platte daken (roofing)	Geen asbest	-
9.1 Code: 2. Roofing	Puntmonster	-

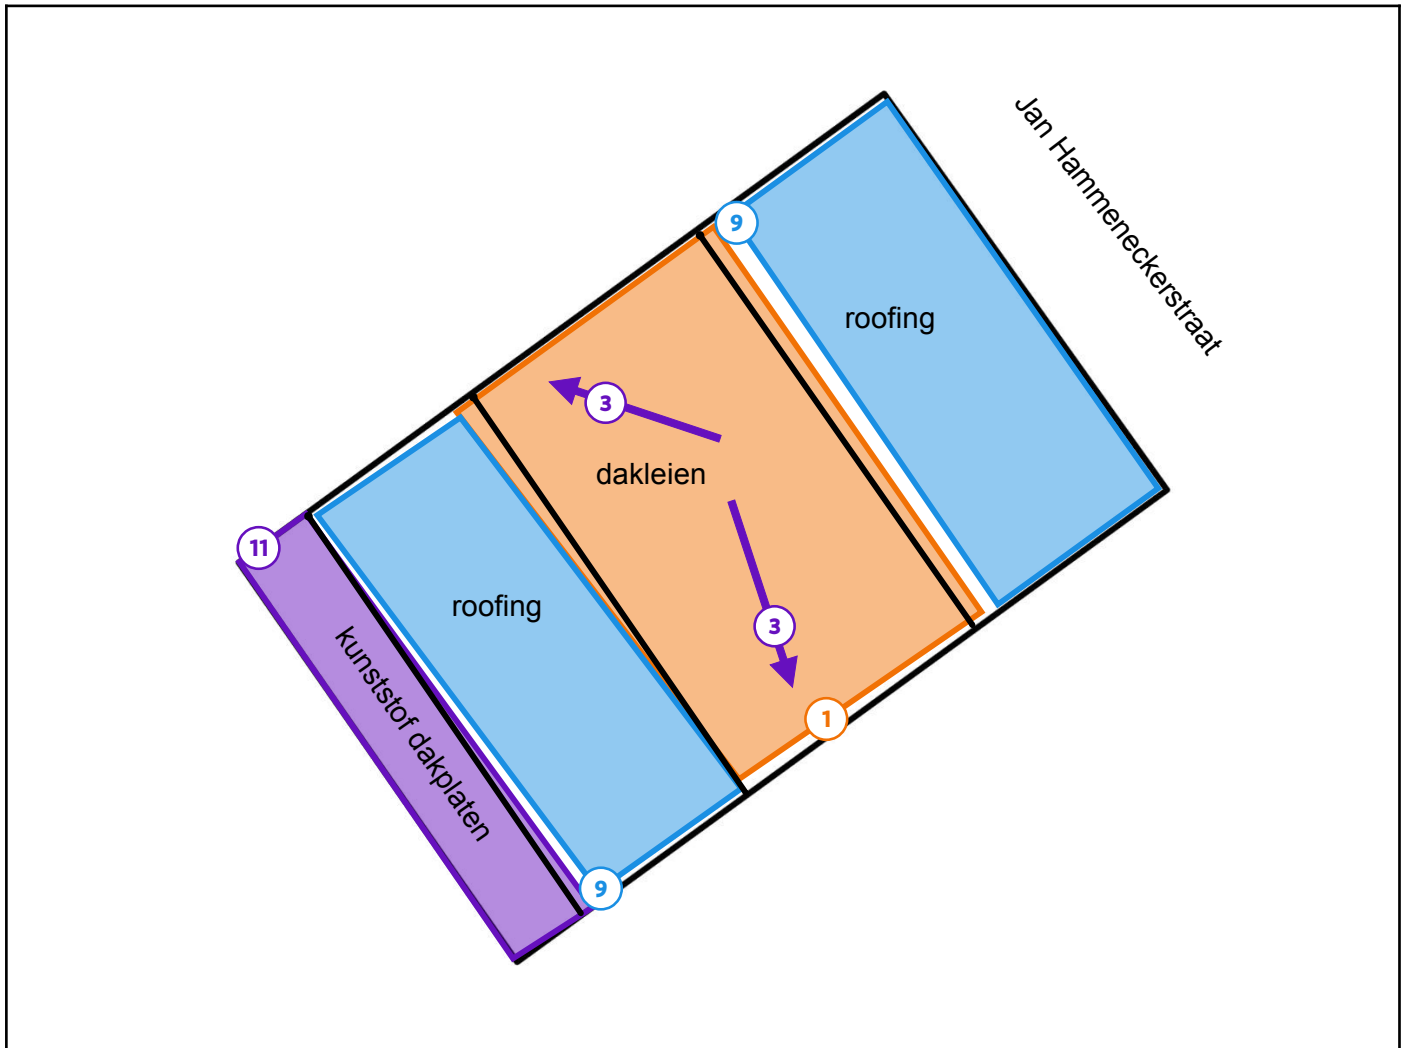
Plan 1.8: Plan dakbedekking

Beschrijving	Type	Actie
1. Dakleien schuin dak	Asbestmateriaal	Verwijderen
3. Schouw op het dak (beperkingsfiche)	Beperking	-
9. Dakbedekking platte daken (roofing)	Geen asbest	-
11. Dakbedekking balkon eerste verdieping	Overige ruimte of materiaal	-
