Asbestinventarisatetest

Meerstraat 35, 1840 Londerzeel

Attestnummer : 20260105-000039.000

Uitgegeven op : 05.01.2026

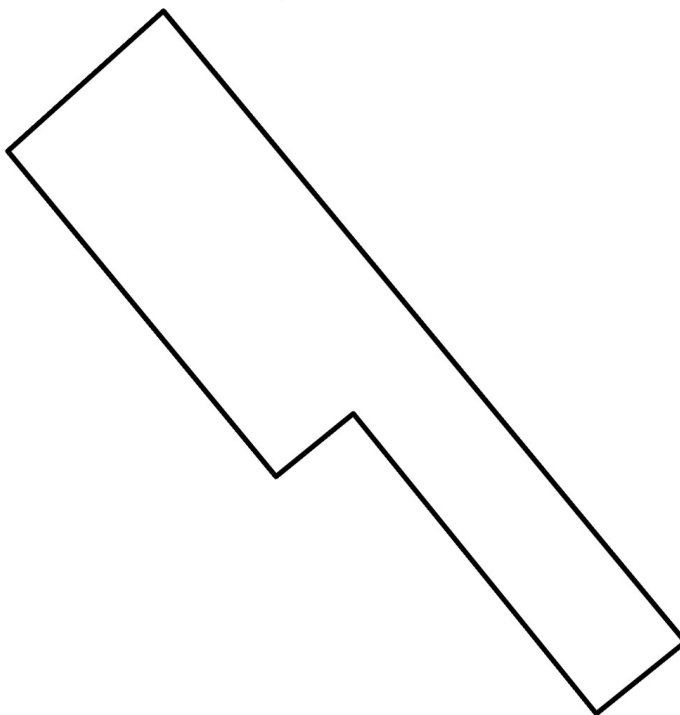
Plan 1.7: Woning plan

Alle ramen bevatten siliconen of hebben geen verdachte mastiek.

Beschrijving	Type	Actie
11. Kit niet verdacht (visueel vastgesteld)	Overige ruimte of materiaal	-
