# Asbestinventarisatetest

Berkenlaan 10, 1840 Londerzeel

Attestnummer : 20260406-000110.001

Uitgegeven op : 06.04.2026

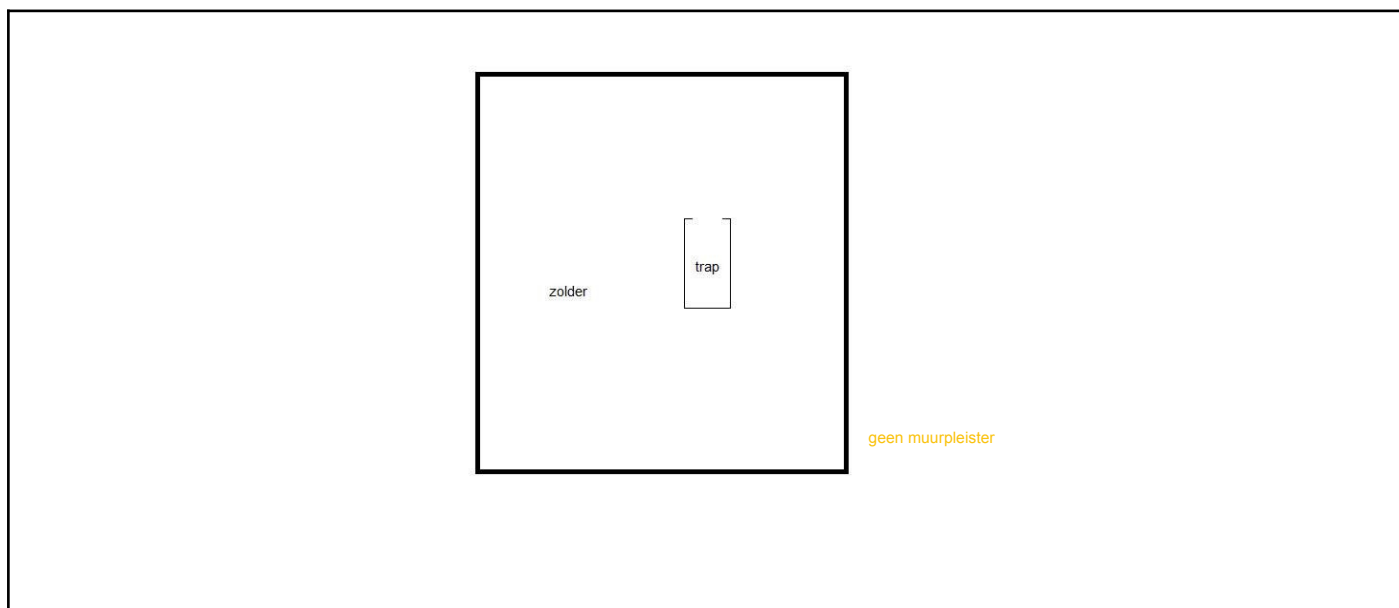
## Plan 1.3: Schets zolder

| Beschrijving | Type | Actie |
|---|---|---|
| 13. Muurpleister | Geen asbest | - |

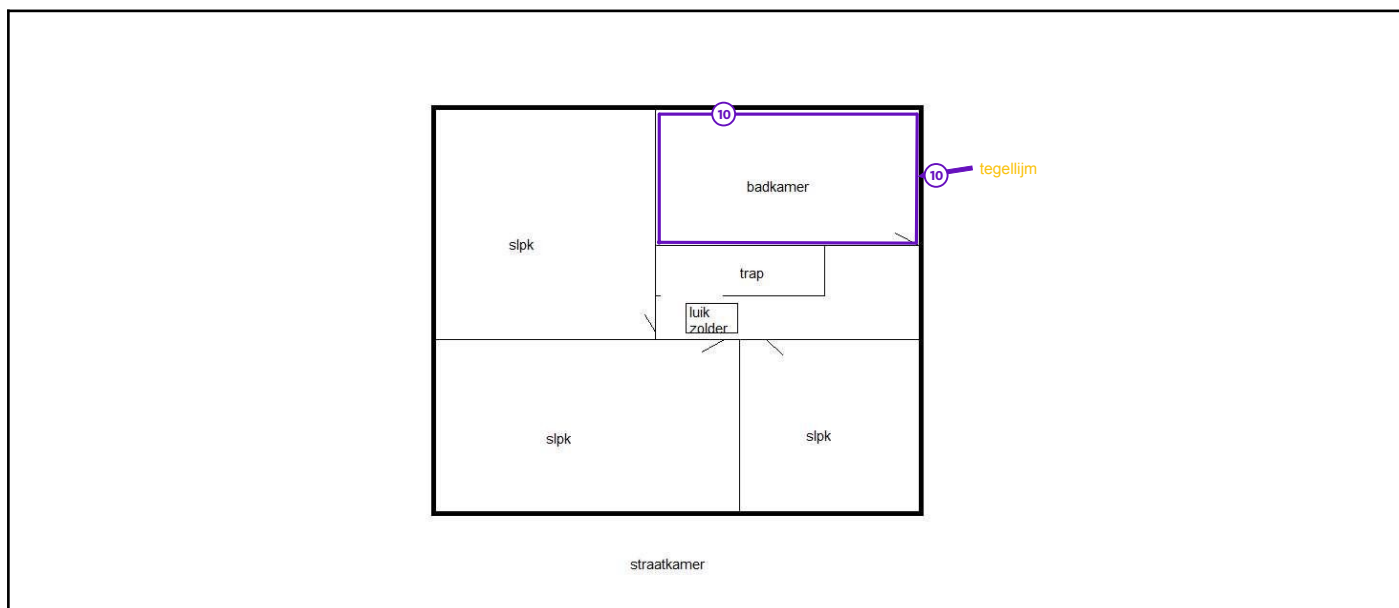
## Plan 1.5: Schets woning v+1

| Beschrijving | Type | Actie |
|---|---|---|
| 10. Tegellijm niet zichtbaar | Advies | - |

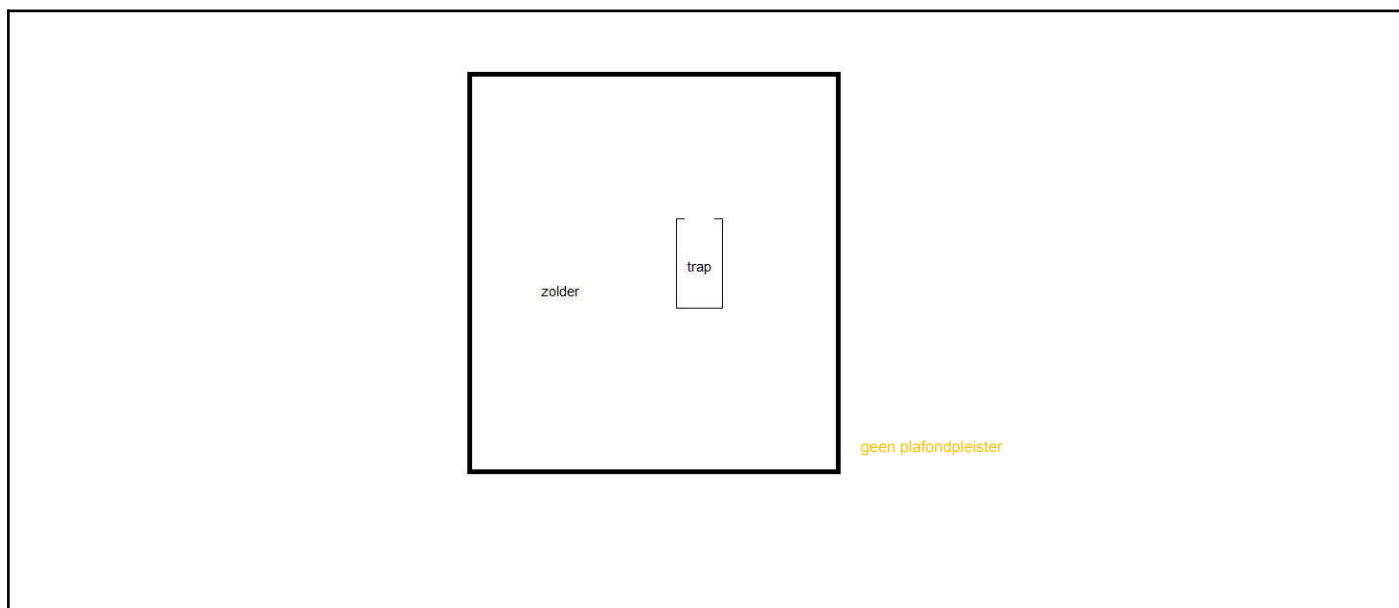
## Plan 1.8: Schets zolder

| Beschrijving | Type | Actie |
|---|---|---|
| 11. Plafondpleister | Geen asbest | - |

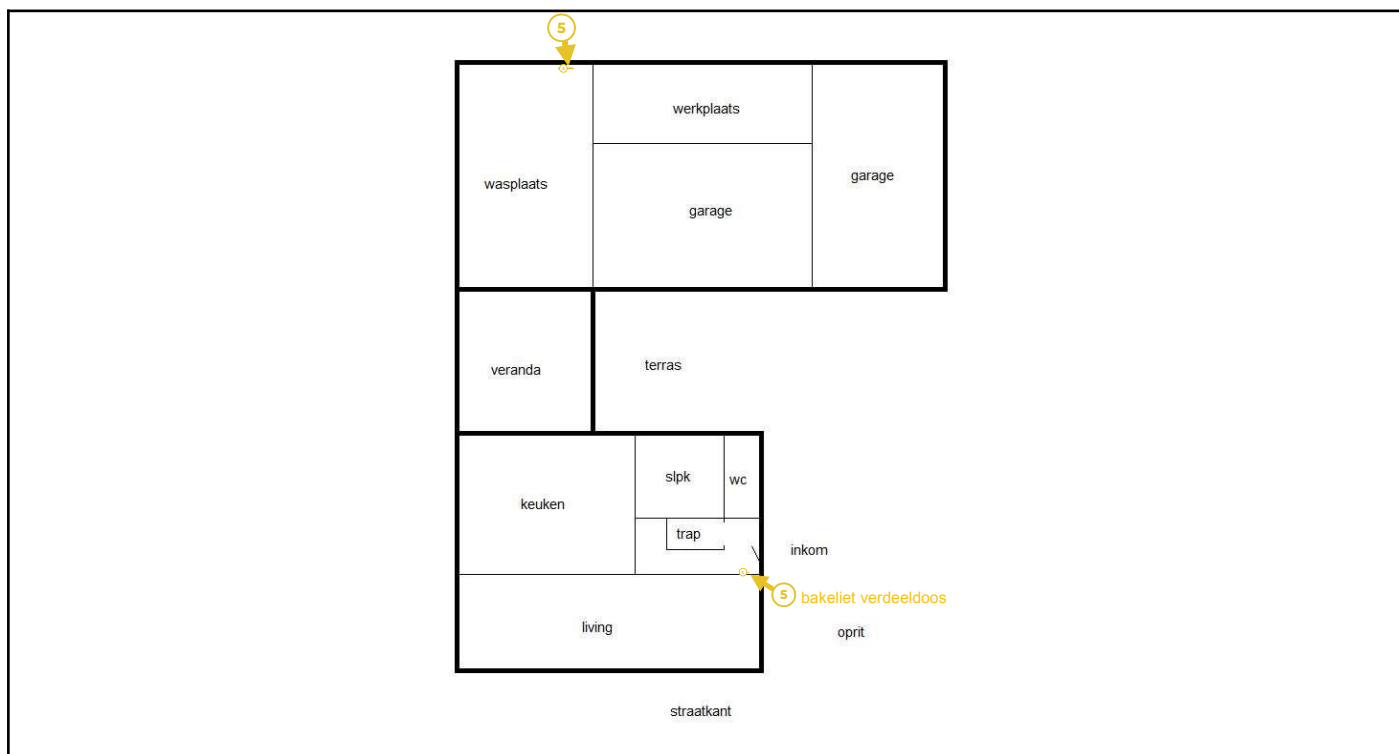
## Plan 1.9: Schets woning glv

| Beschrijving | Type | Actie |
|---|---|---|
| 5. Bakeliet toep.(verdeeldoos) | Asbestmateriaal | Zorgvuldig beheren |

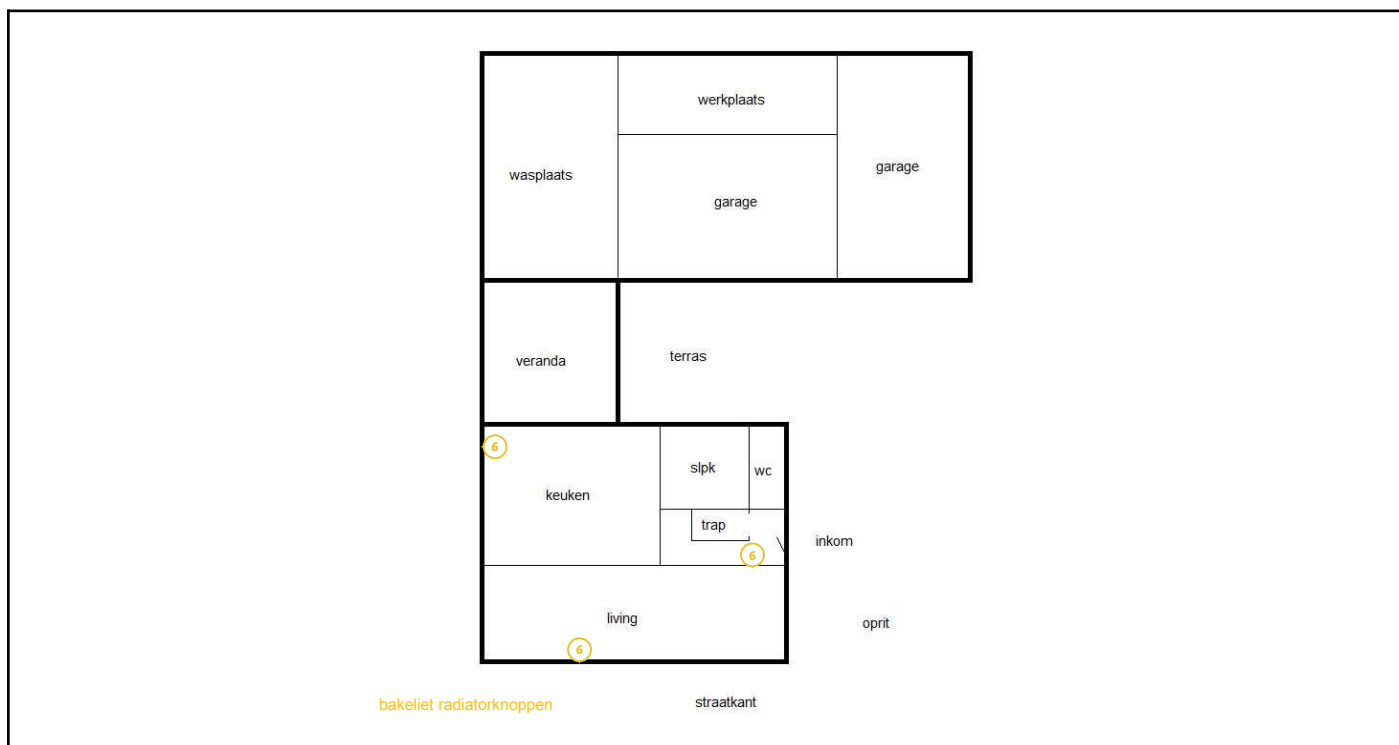
## Plan 1.10: Schets woning glv

| Beschrijving | Type | Actie |
|---|---|---|
| 6. Bakeliet toep.(radiatorknoppen) | Asbestmateriaal | Zorgvuldig beheren |

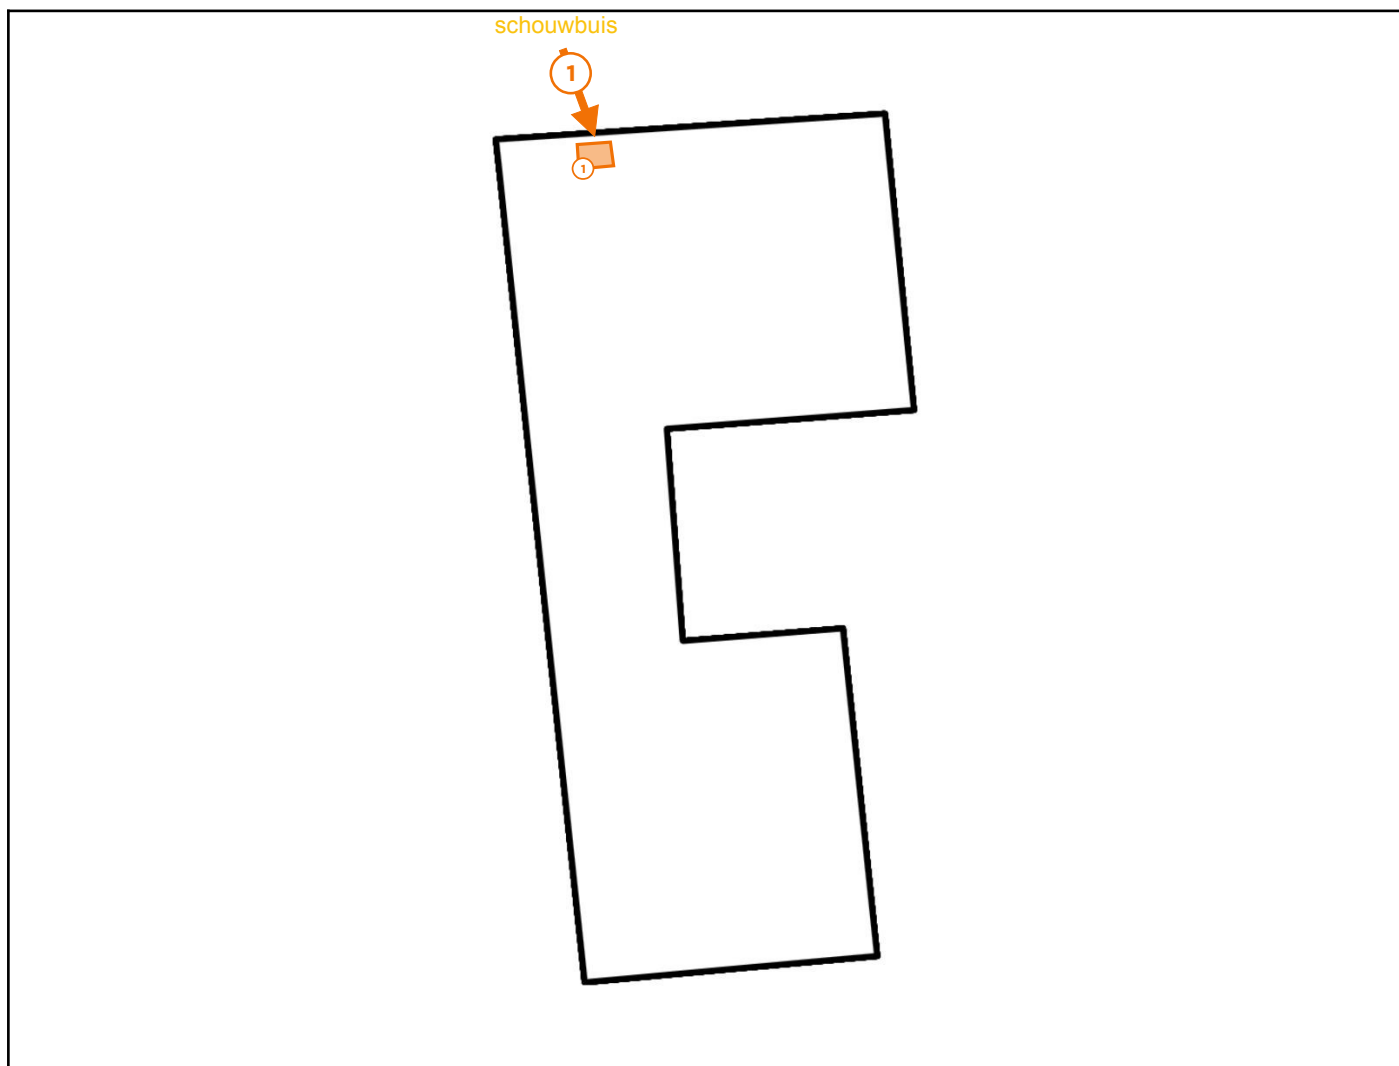
## Plan 1.12: Woning plan

| Beschrijving | Type | Actie |
|---|---|---|
| 1. Schouwbus (visueel vastgesteld) | Asbestmateriaal | <a href="#">Verwijderen</a> |

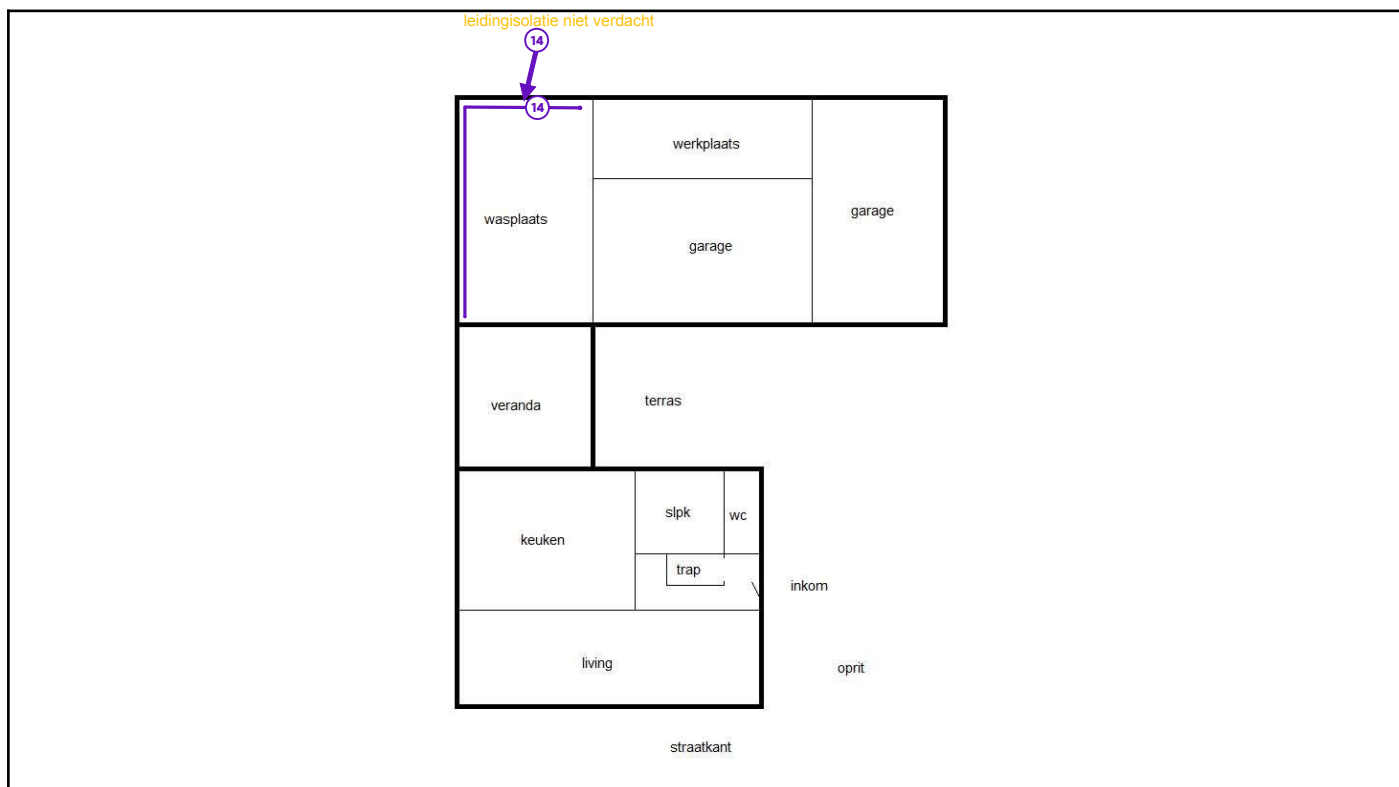
## Plan 1.13: Schets woning glv

| Beschrijving | Type | Actie |
|---|---|---|
| 14. Leidingisolatie: niet verdacht | Overige ruimte of materiaal | - |

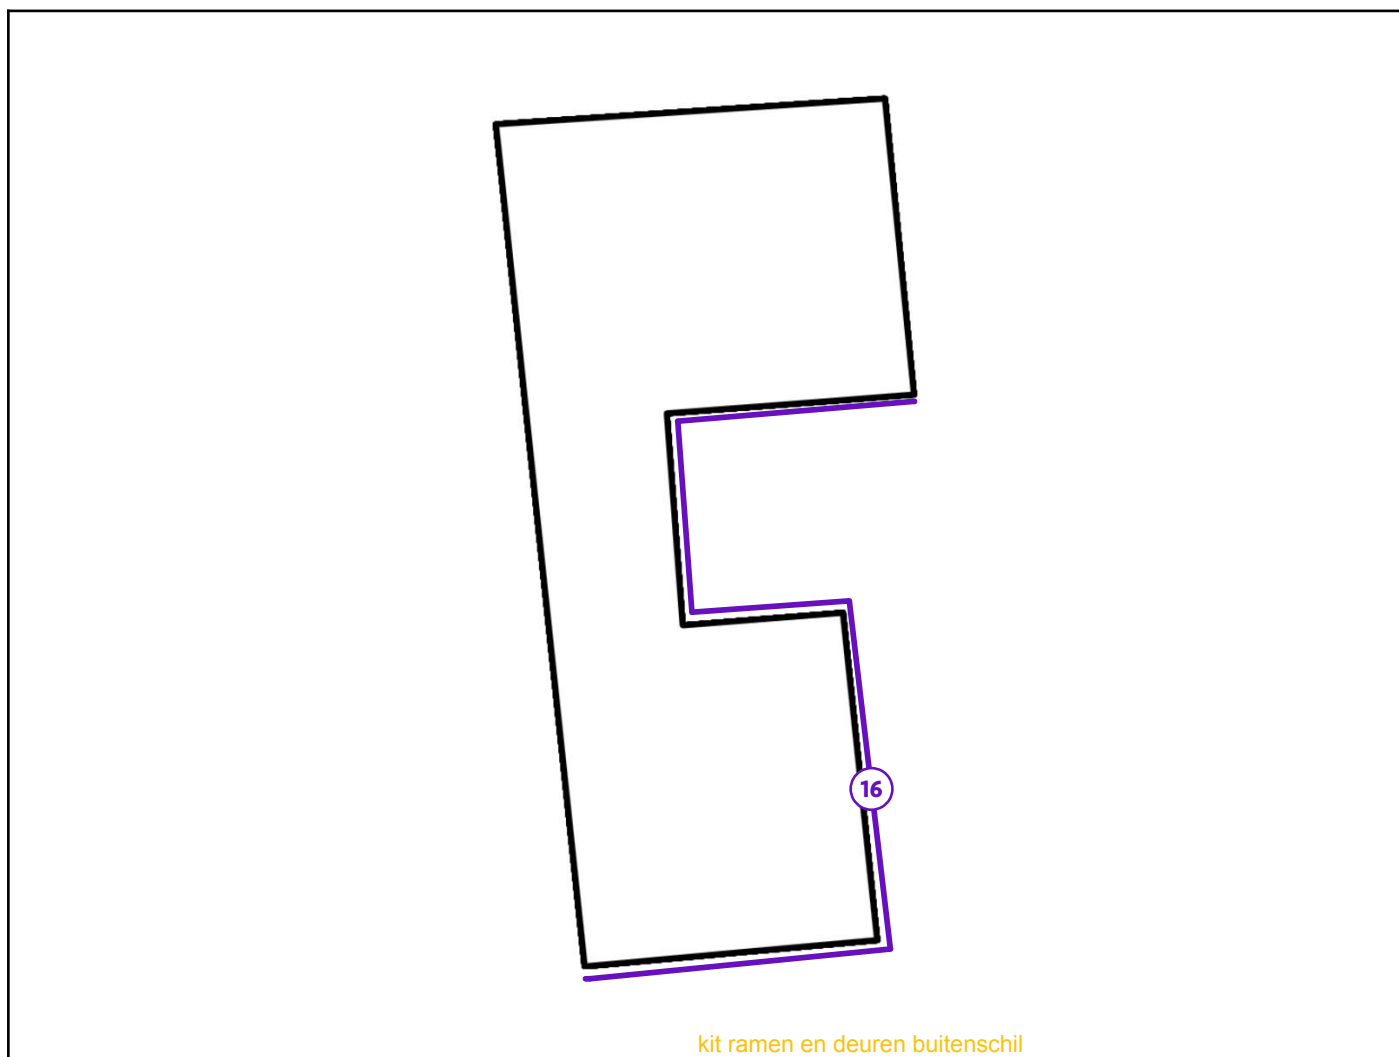
## Plan 1.14: Woning plan

| Beschrijving | Type | Actie |
|---|---|---|
| 16. Kit niet verdacht (visueel vastgesteld) | Overige ruimte of materiaal | - |

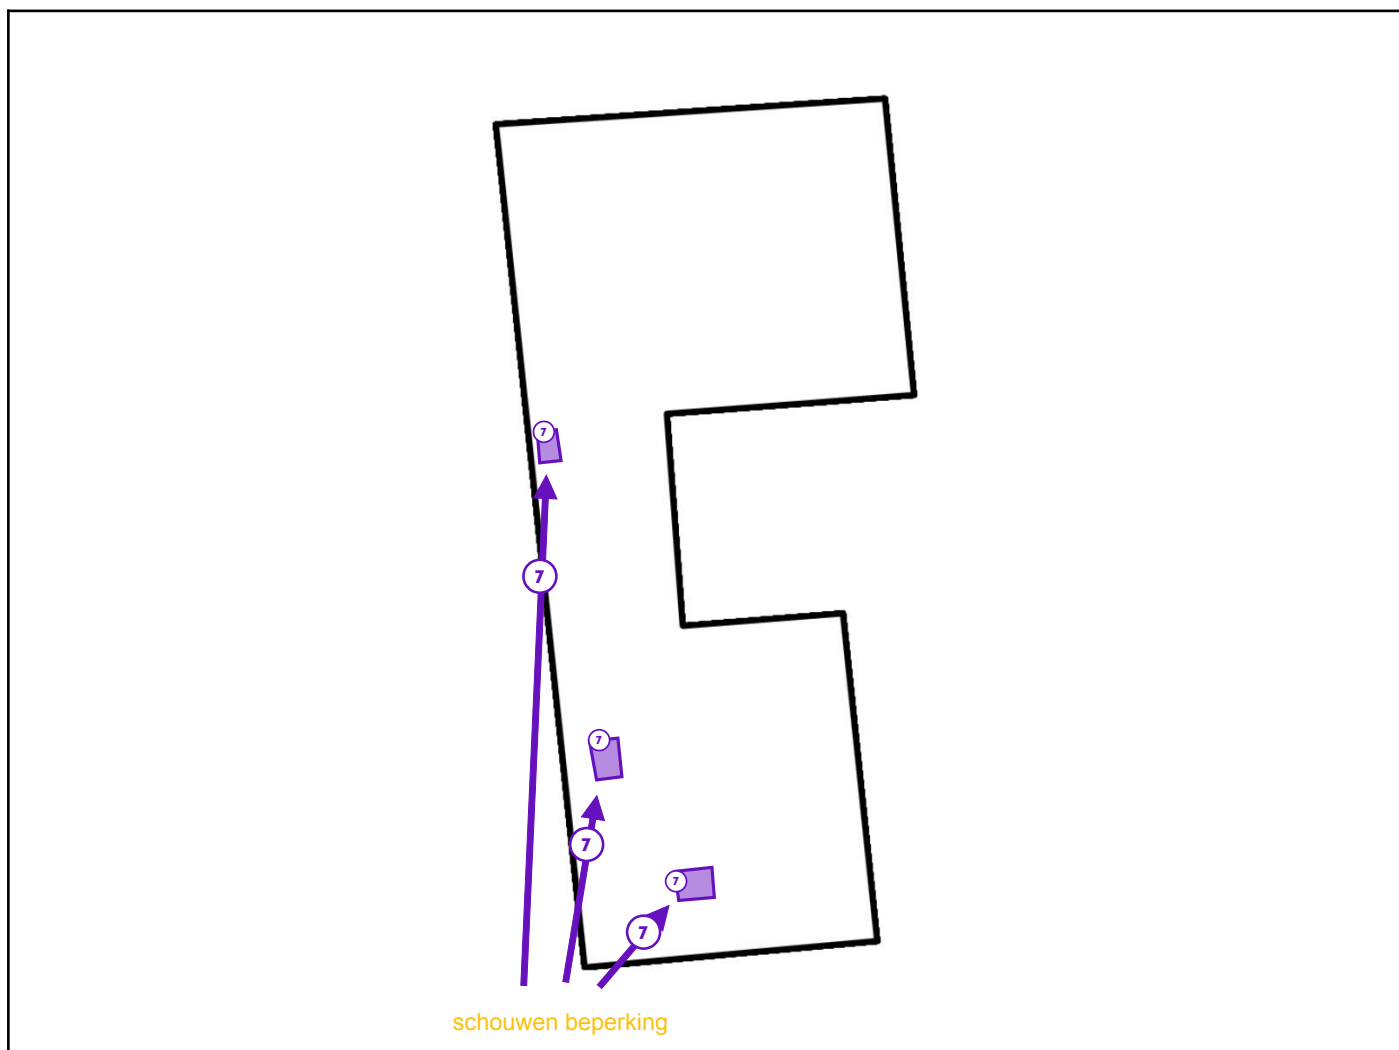
## Plan 1.15: Woning plan

| Beschrijving | Type | Actie |
|--|---|---|
| 7. Schouw op het dak (beperkingsfiche) | Beperking | - |

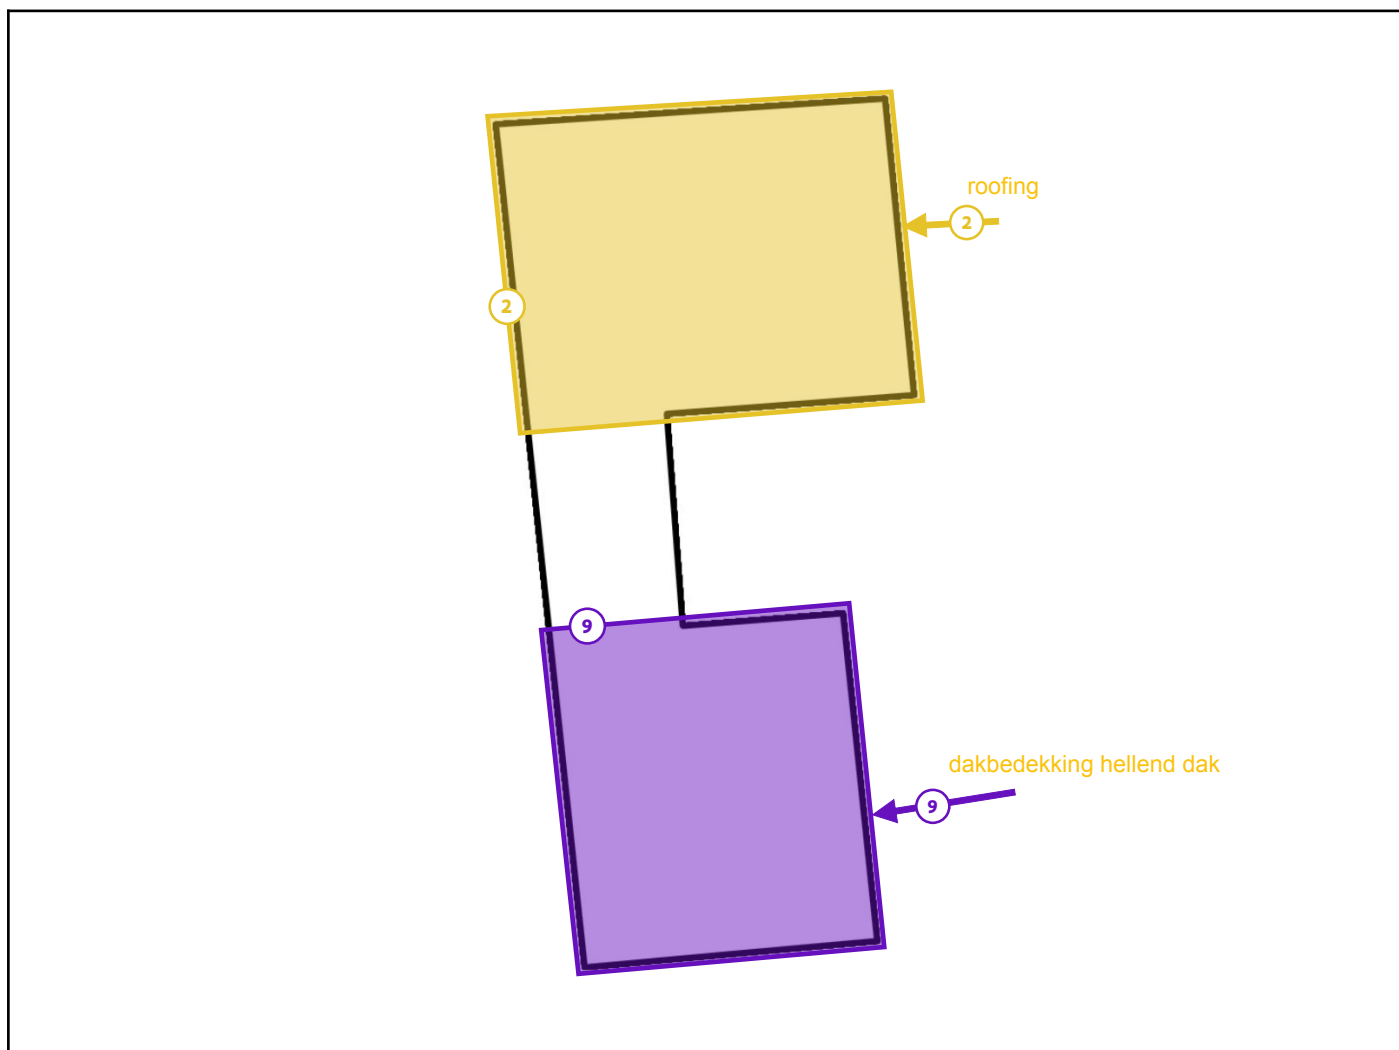
| Beschrijving | Type | Actie |
|---|---|---|
| 2. Roofing (zonder staalname: kans lekkage) | Asbestmateriaal | Zorgvuldig beheren |
| 9. Dakbedekking hellend dak niet verdacht. | Advies | - |
