Asbestinventarisatetest

Bredestraat 30, 1880 Kapelle-op-den-Bos

Attestnummer : 20260129-000250.002

Uitgegeven op : 29.01.2026

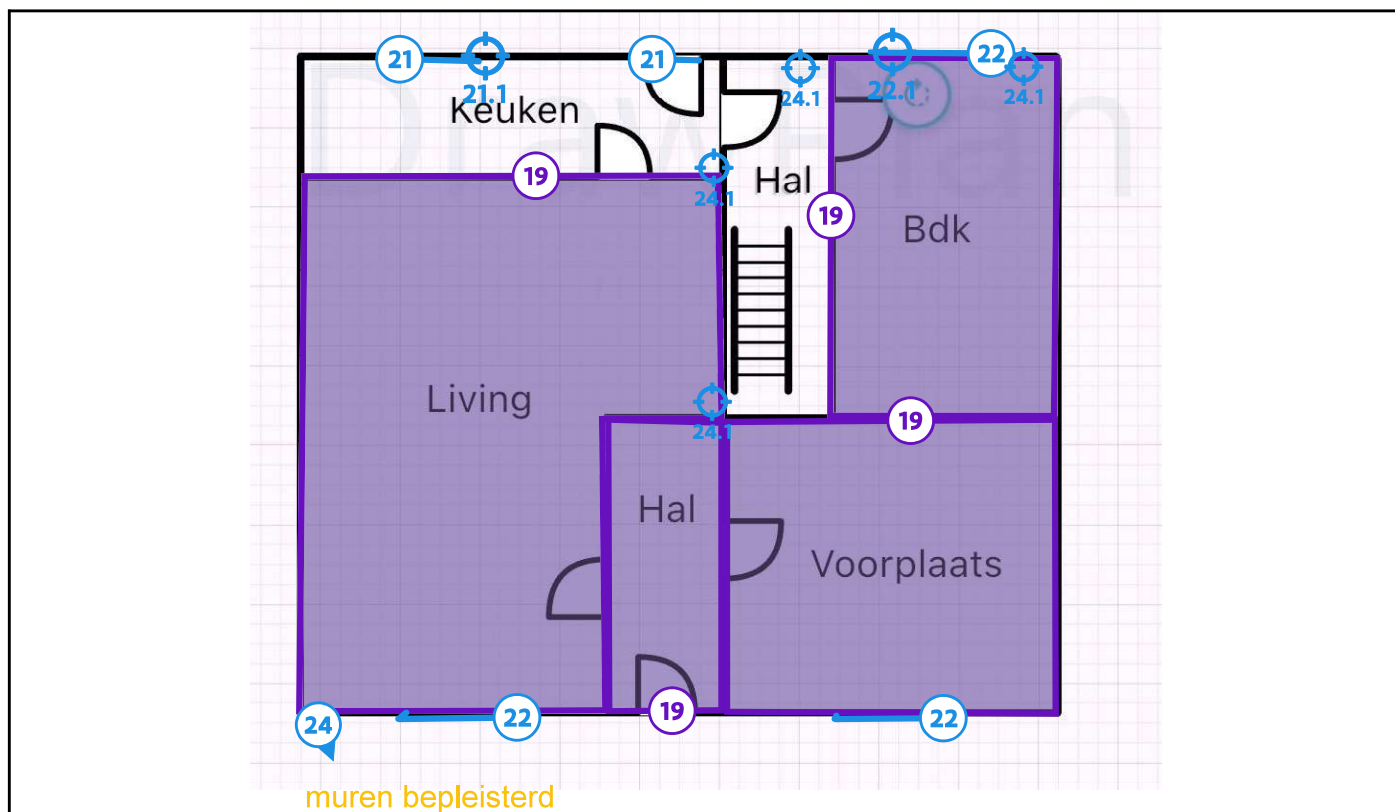
Plan 1.1: Plan gelijkvloers

Beschrijving	Type	Actie
19. Vinylvloer niet verdacht	Advies	-
21. Kit aluminium raam	Geen asbest	-
21.1 Code: 3	Puntmonster	-
22. Stopverf woning	Geen asbest	-
22.1 Code: 2	Puntmonster	-
24. Muurpleister	Geen asbest	-
24.1 Code: 1	Mengmonster	-

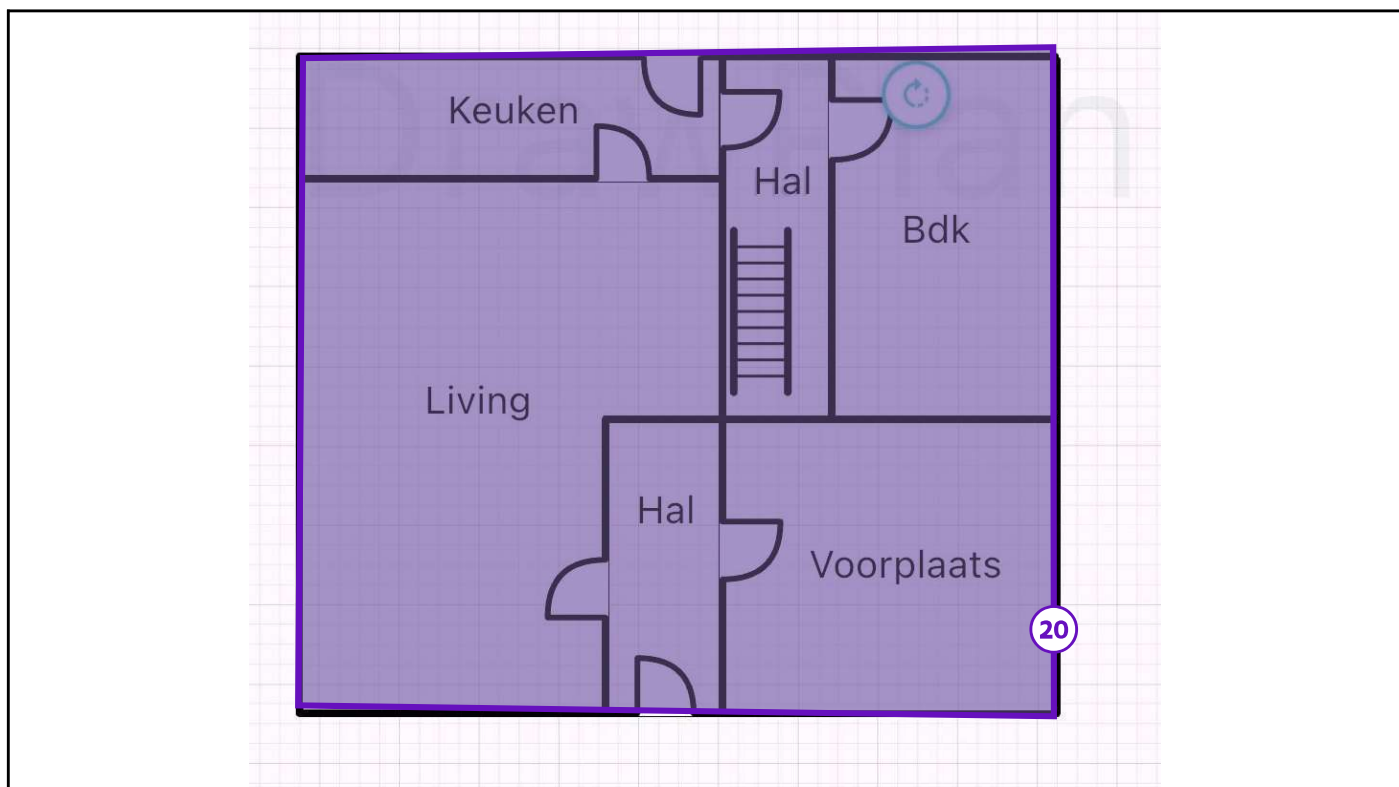
Plan 1.2: Plan gelijkvloers

Beschrijving	Type	Actie
20. Valse plafonds	Advies	-

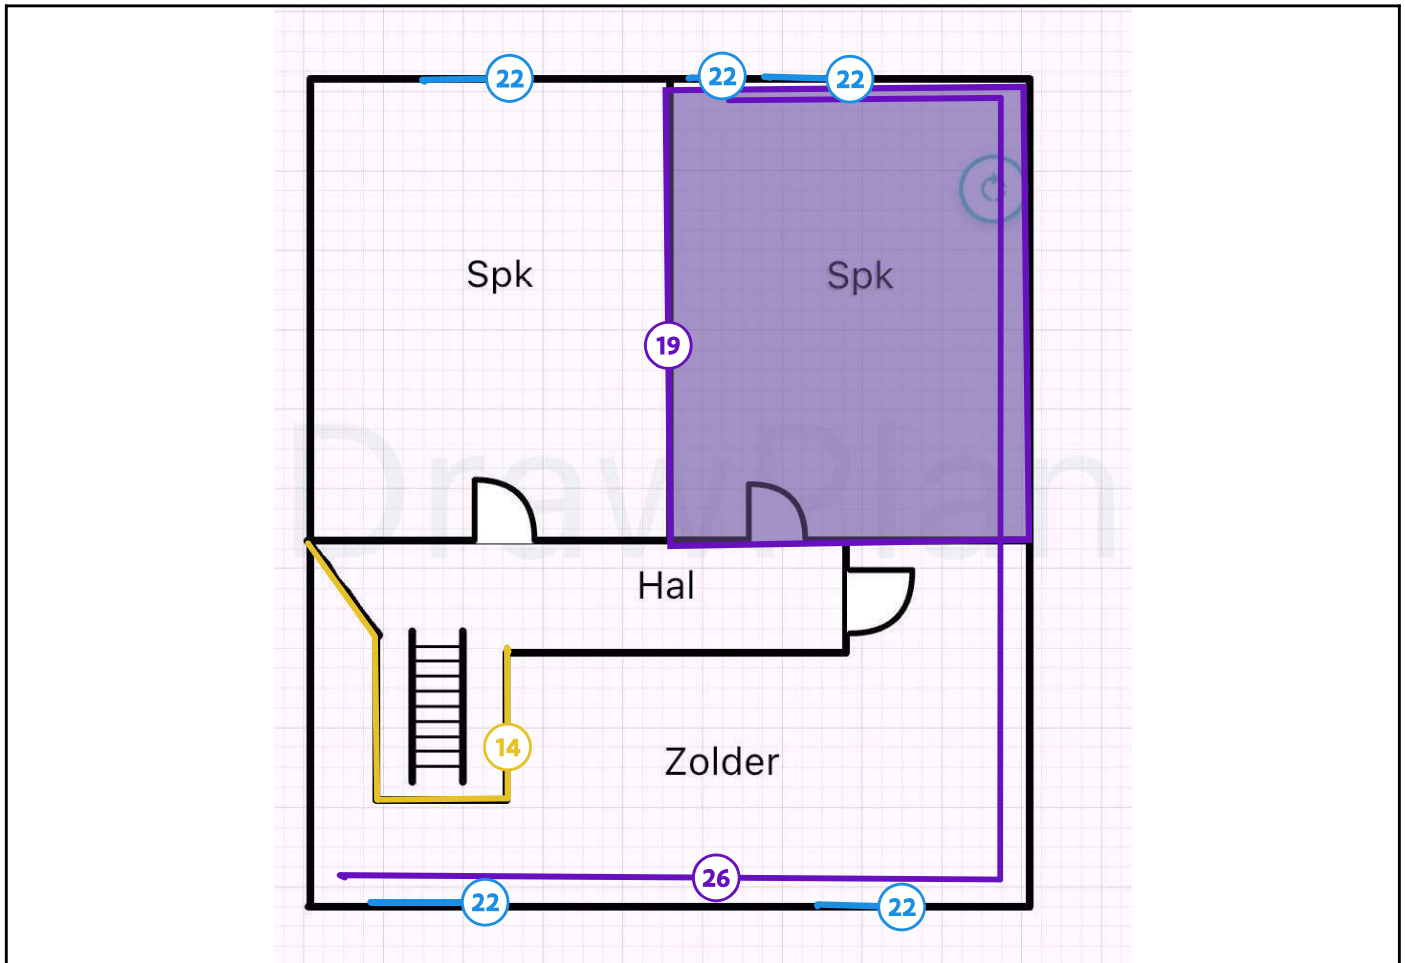
Plan 1.3: Plan v+1

Beschrijving	Type	Actie
14. Cementplaat	Asbestmateriaal	Zorgvuldig beheren
19. Vinylvloer niet verdacht	Advies	-
22. Stopverf woning	Geen asbest	-
26. Leidingisolatie: niet verdacht	Overige ruimte of materiaal	-

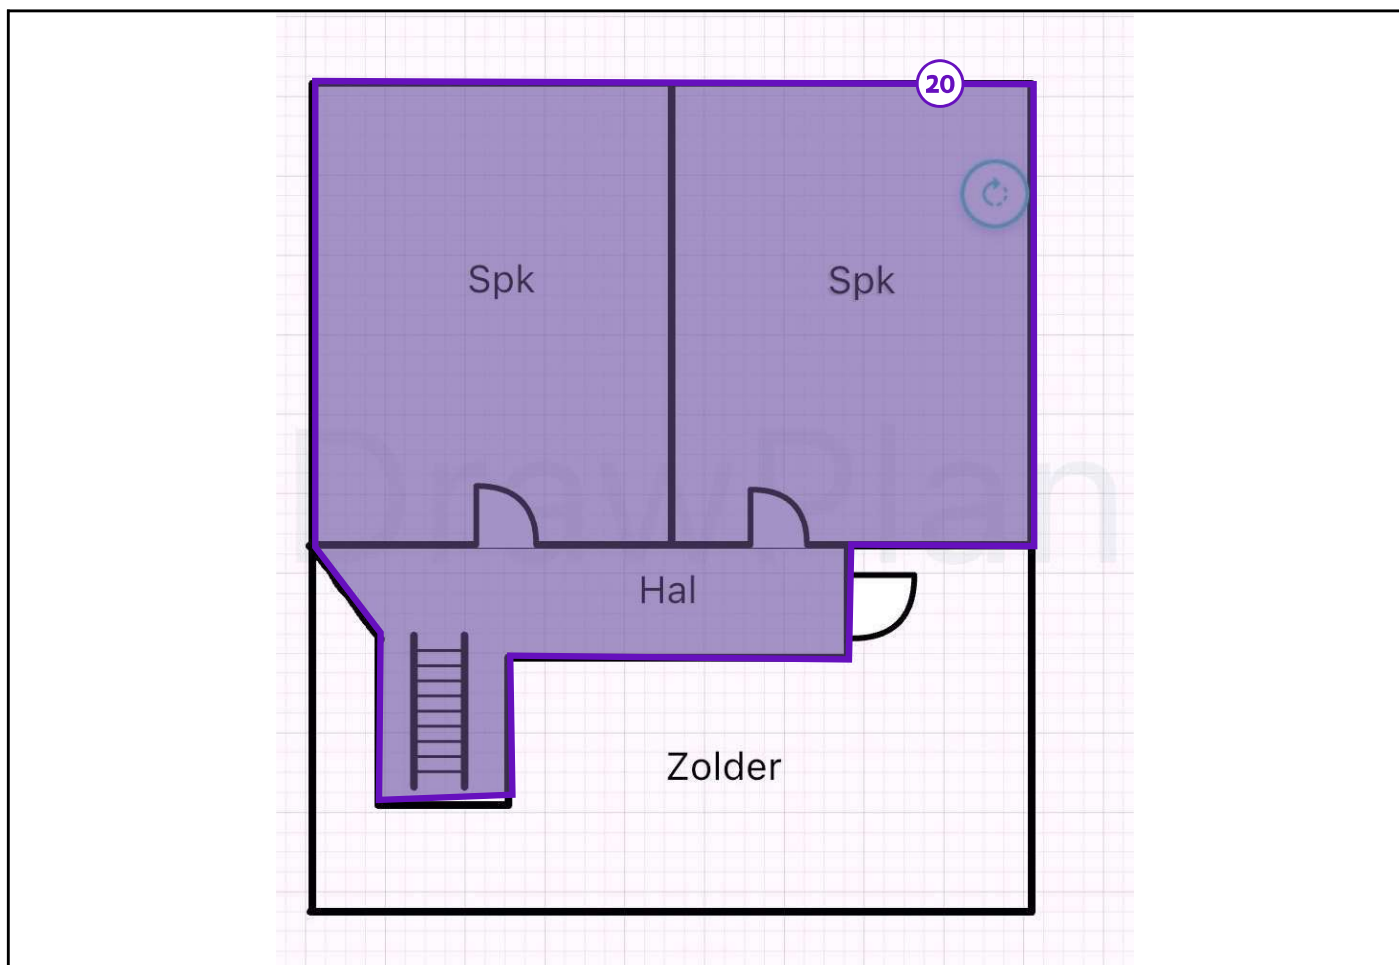
Plan 1.4: Plan v+1

Beschrijving	Type	Actie
20. Valse plafonds	Advies	-

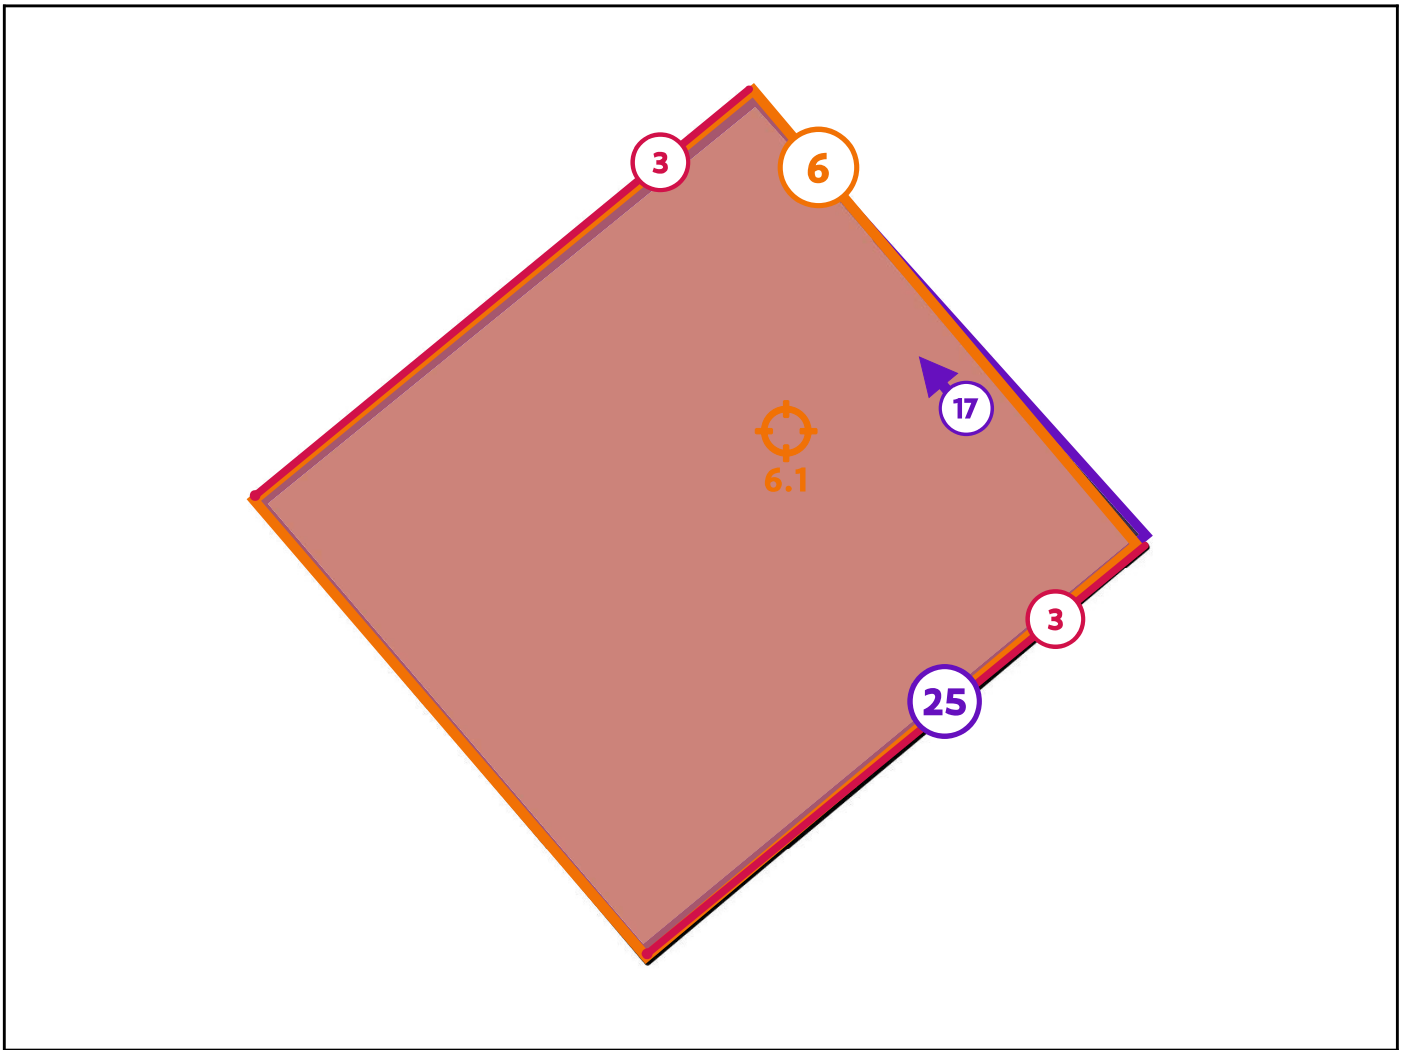
Plan 1.5: Woning plan

Beschrijving	Type	Actie
3. Slib/sediment dakgoot woning	Asbestmateriaal	Dringend verwijderen
6. Dakleien	Asbestmateriaal	Verwijderen
6.1 Code: 6	Puntmonster	-
17. Schouw op het dak (beperkingsfiche)	Beperking	-
25. Onderdak soepel	Overige ruimte of materiaal	-

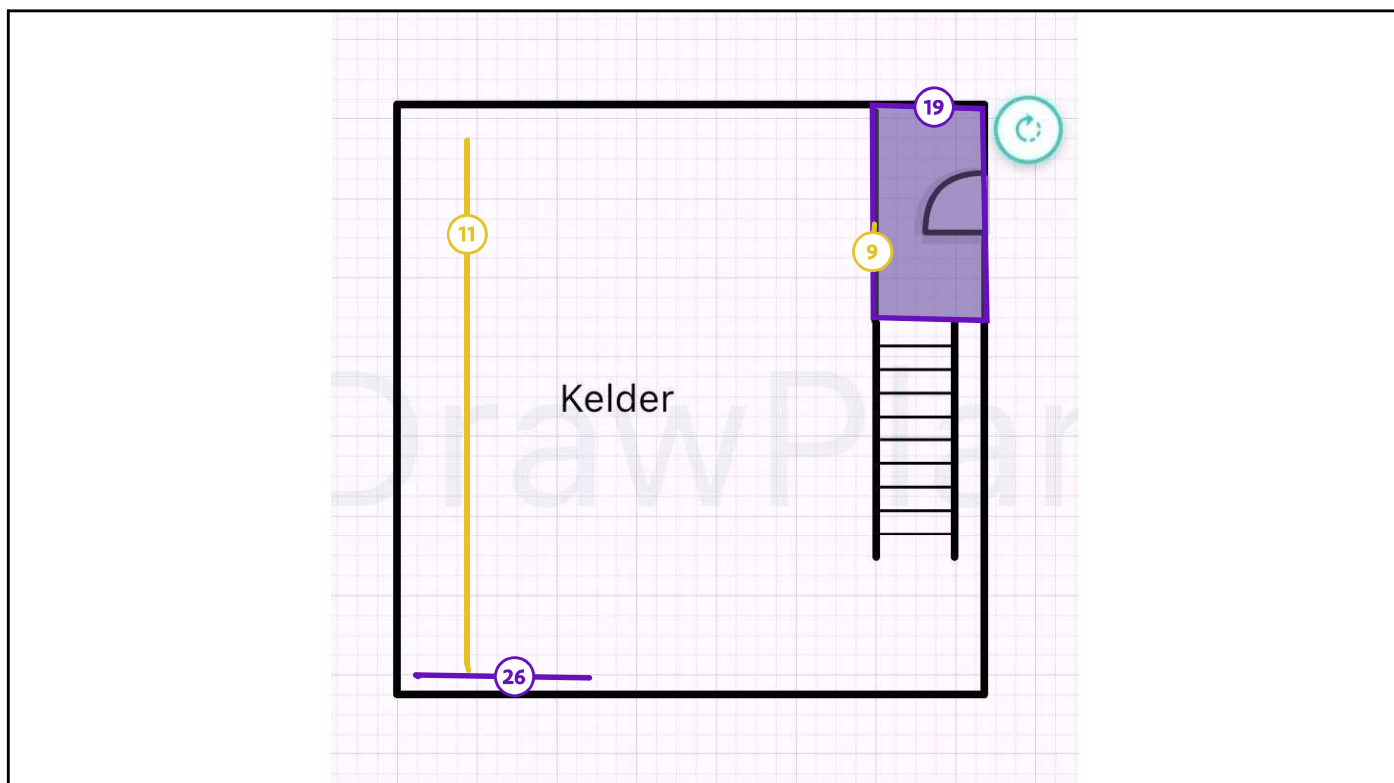
Plan 1.6: Plan kelder

Beschrijving	Type	Actie
9. Massal zekeringenbord	Asbestmateriaal	Zorgvuldig beheren
11. Cementplaat tabletten	Asbestmateriaal	Zorgvuldig beheren
19. Vinylvloer niet verdacht	Advies	-
26. Leidingisolatie: niet verdacht	Overige ruimte of materiaal	-

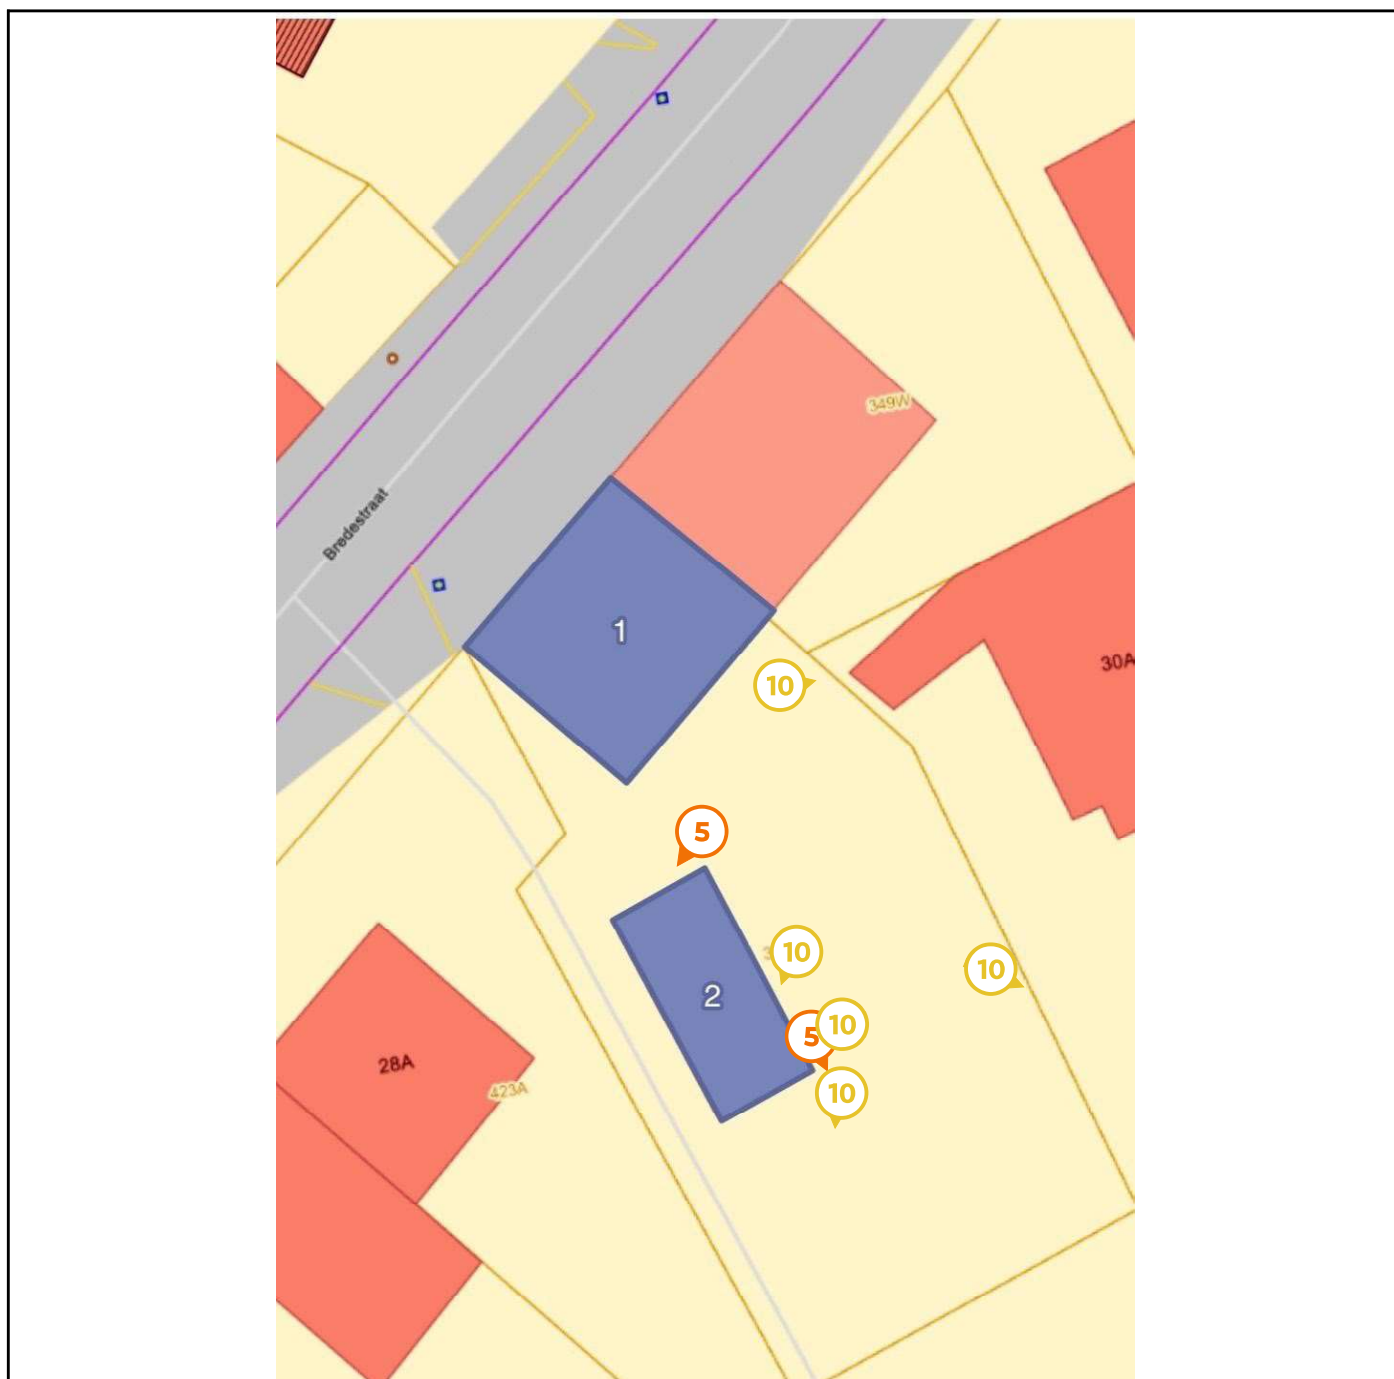
Plan 1.7: Plattegrond

Beschrijving	Type	Actie
5. Golfplaten Afboording	Asbestmateriaal	Verwijderen
10. Verloren bekistingspaal	Asbestmateriaal	Zorgvuldig beheren

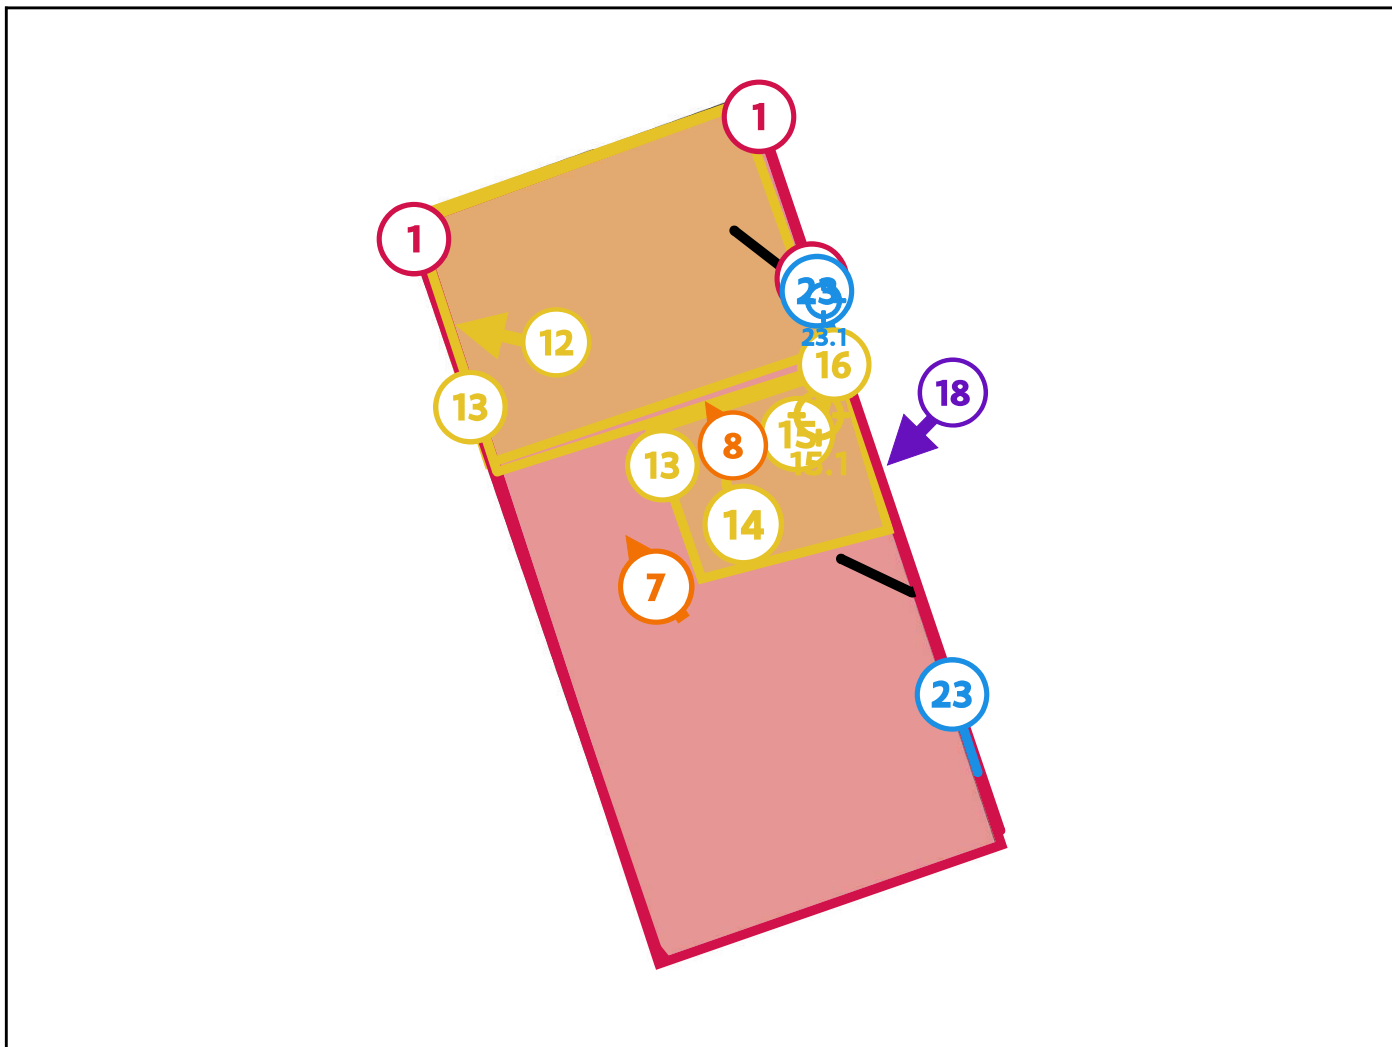
Plan 2.1: Tuinhuis plan

Beschrijving	Type	Actie
1. Slib/sediment dakgoot	Asbestmateriaal	Dringend verwijderen
2. Golfplaten visueel vastgesteld (zonder staal)	Asbestmateriaal	Dringend verwijderen
7. Golfplaten stockage	Asbestmateriaal	Verwijderen
8. Roetluik met houder (visueel)	Asbestmateriaal	Verwijderen
12. Bakeliet toep.(schakelaars-stopcontact.-verdeel dozen-radiatorknoppen)	Asbestmateriaal	Zorgvuldig beheren
13. Glasal plafond	Asbestmateriaal	Zorgvuldig beheren

14. Cementplaat	Asbestmateriaal	Zorgvuldig beheren
15. Dakleien stockage	Asbestmateriaal	Zorgvuldig beheren
15.1 Code: 5	Puntmonster	-
16. Glasal muren	Asbestmateriaal	Zorgvuldig beheren
18. Regenwaterton	Advies	-
23. Stopverf tuinhuis	Geen asbest	-
23.1 Code: 4	Puntmonster	-

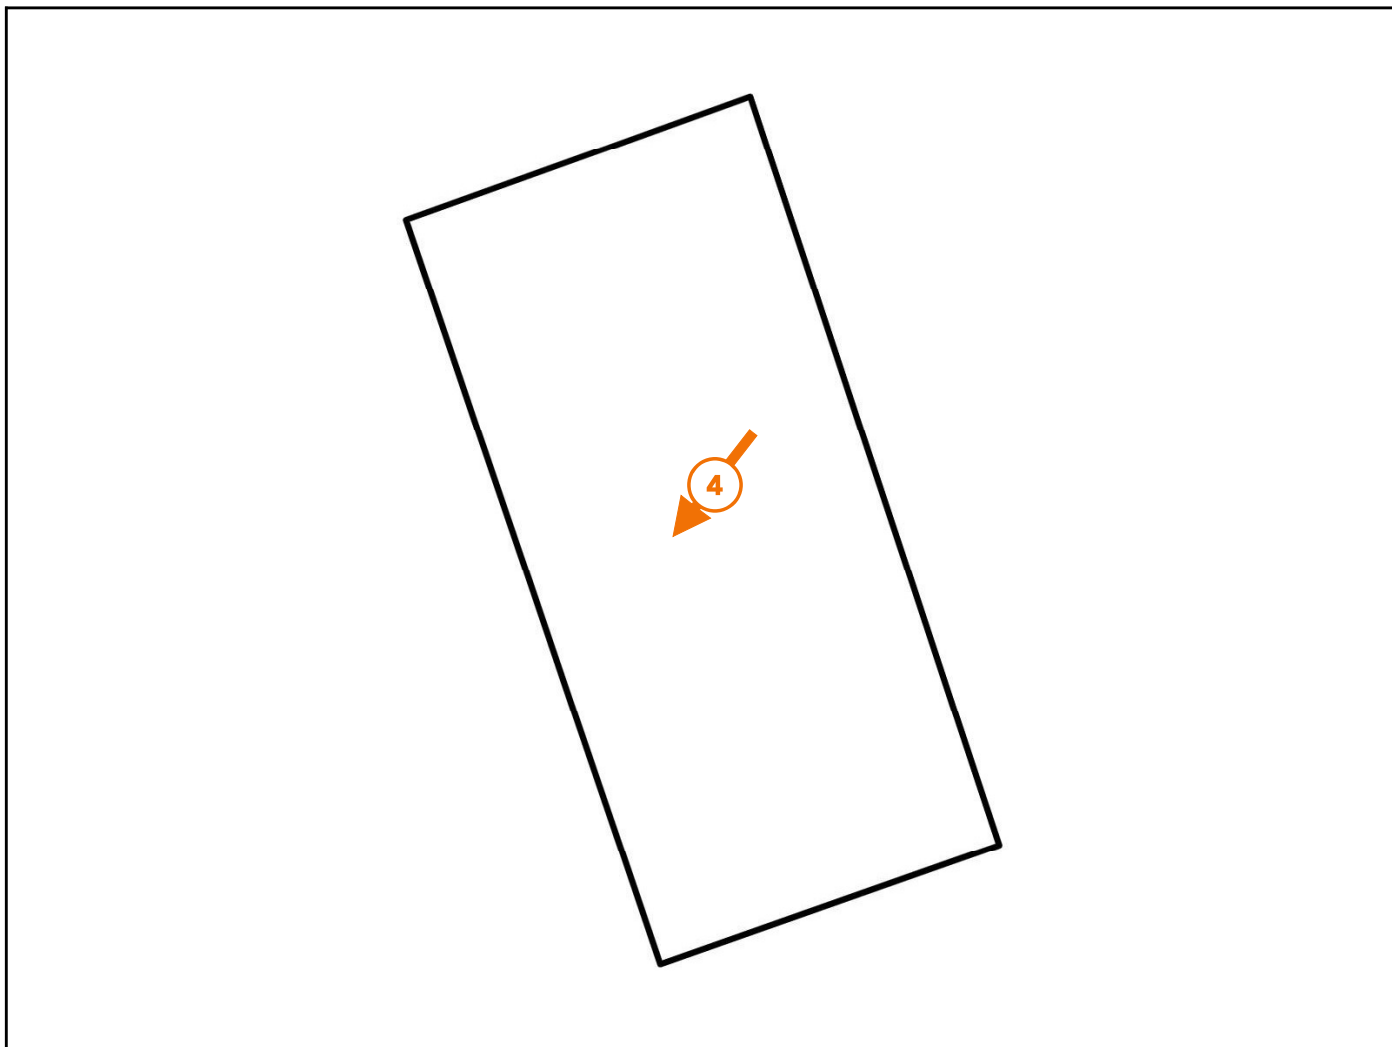
Plan 2.2: Tuinhuis plan

Beschrijving	Type	Actie
4. Schouwbus (visueel vastgesteld)	Asbestmateriaal	Verwijderen
