# Asbestinventarisatetest

Stationsplein 10, 9620 Zottegem

Attestnummer : 20260329-000108.000

Uitgegeven op : 29.03.2026

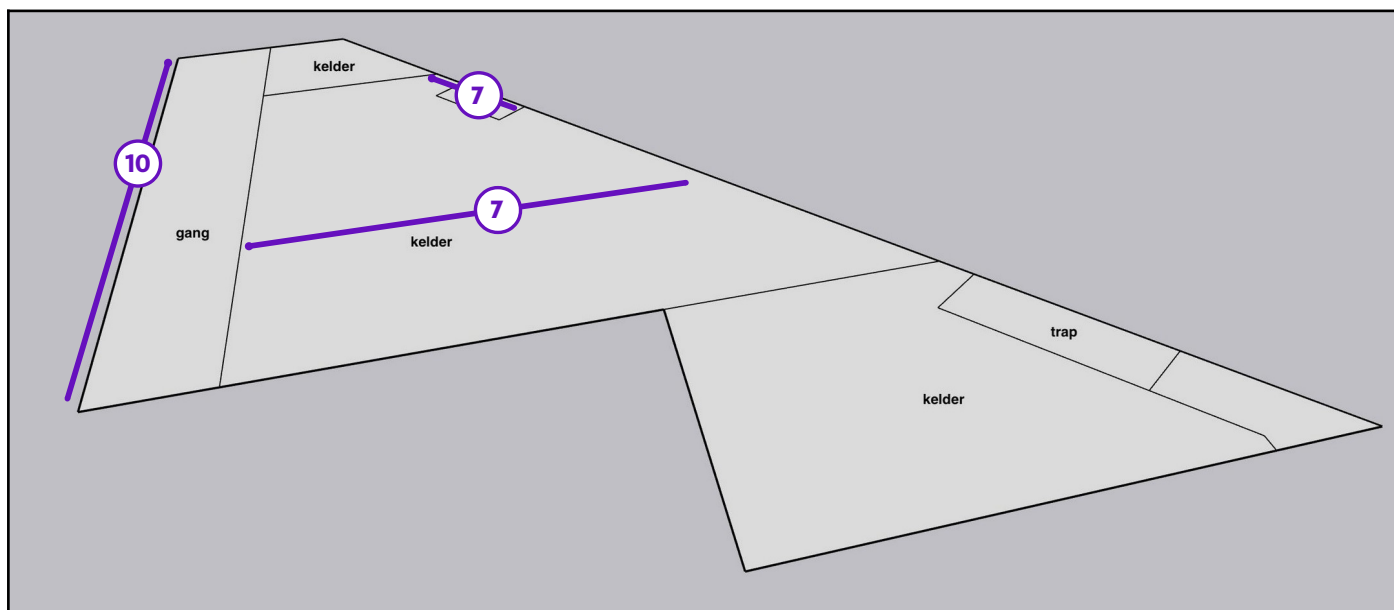
## Plan 1.1: Grondplan kelder

Beschrijving	Type	Actie
7. Leidingisolatie	Overige ruimte of materiaal	-
10. Afdichtingsmateriaal aan schrijnwerk	Overige ruimte of materiaal	-

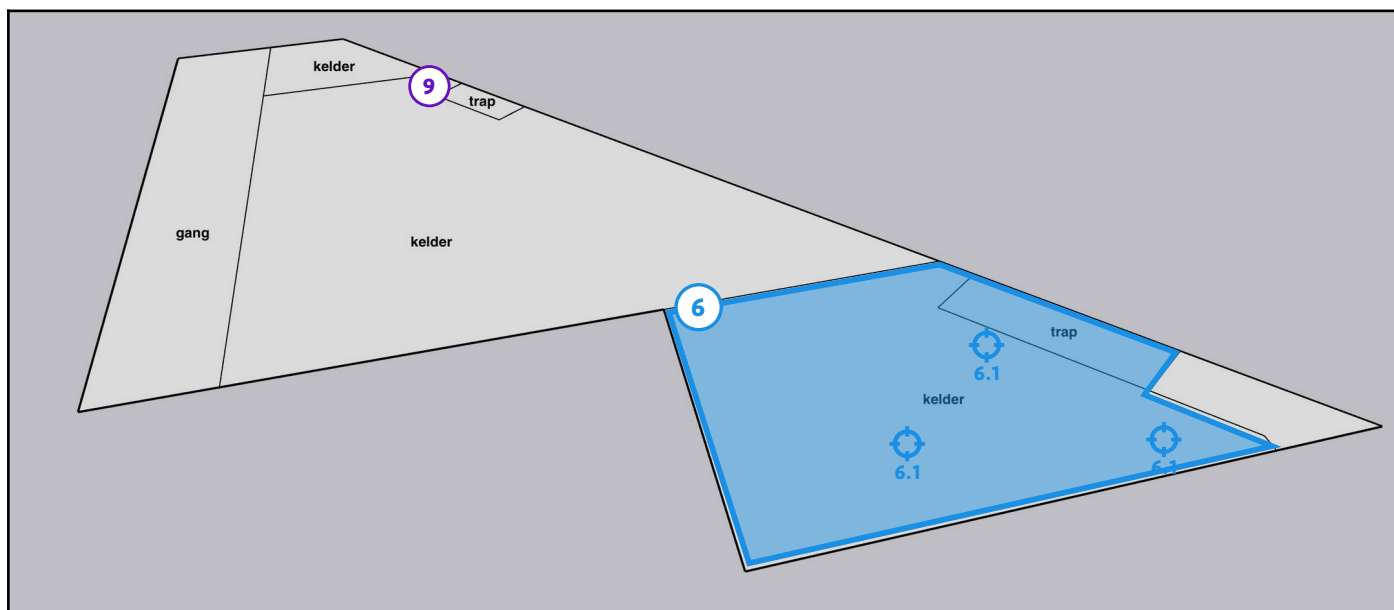
## Plan 1.2: Grondplan kelder

Beschrijving	Type	Actie
6. Plafondpleister	Geen asbest	-
6.1 Code: 6020162771	Mengmonster	-
9. Materialen aan de stookketel	Overige ruimte of materiaal	-

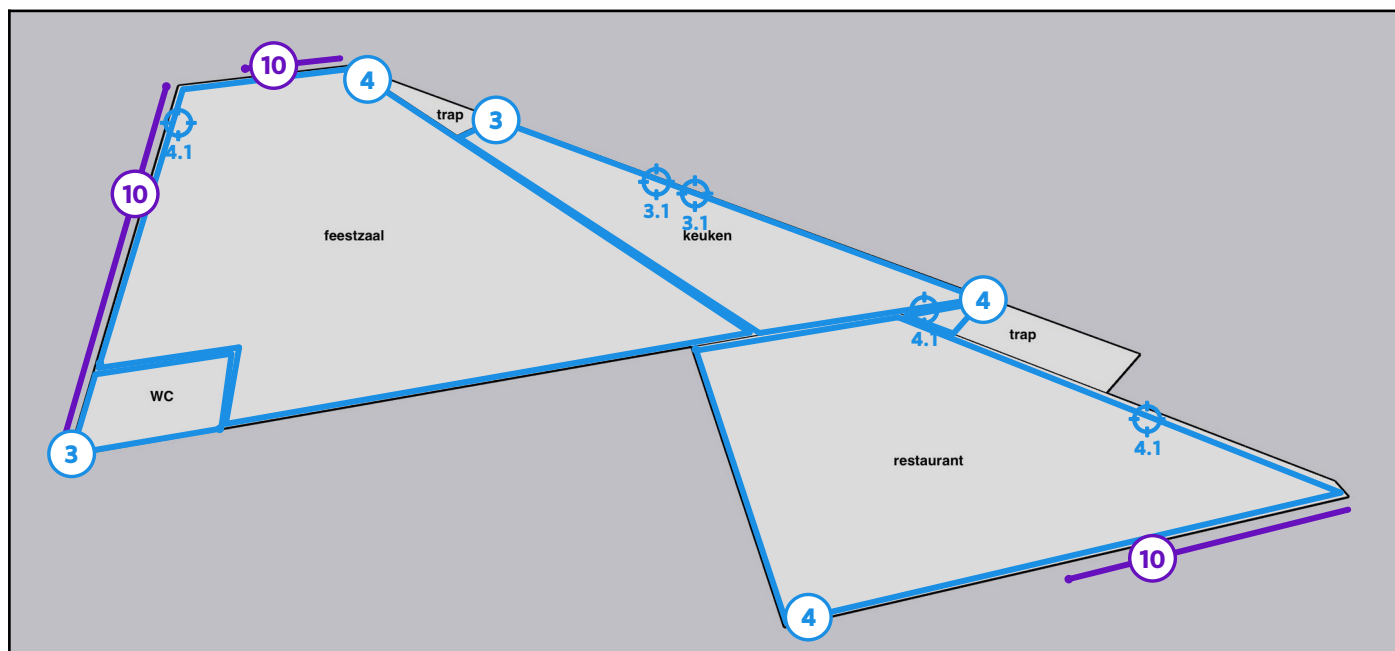
## Plan 1.3: Grondplan gelijkvloers

Beschrijving	Type	Actie
3. Lijm wandtegels	Geen asbest	-
3.1 Code: 6020162772	Mengmonster	-
4. Wandpleister	Geen asbest	-
4.1 Code: 6020162773	Mengmonster	-
10. Afdichtingsmateriaal aan schrijnwerk	Overige ruimte of materiaal	-

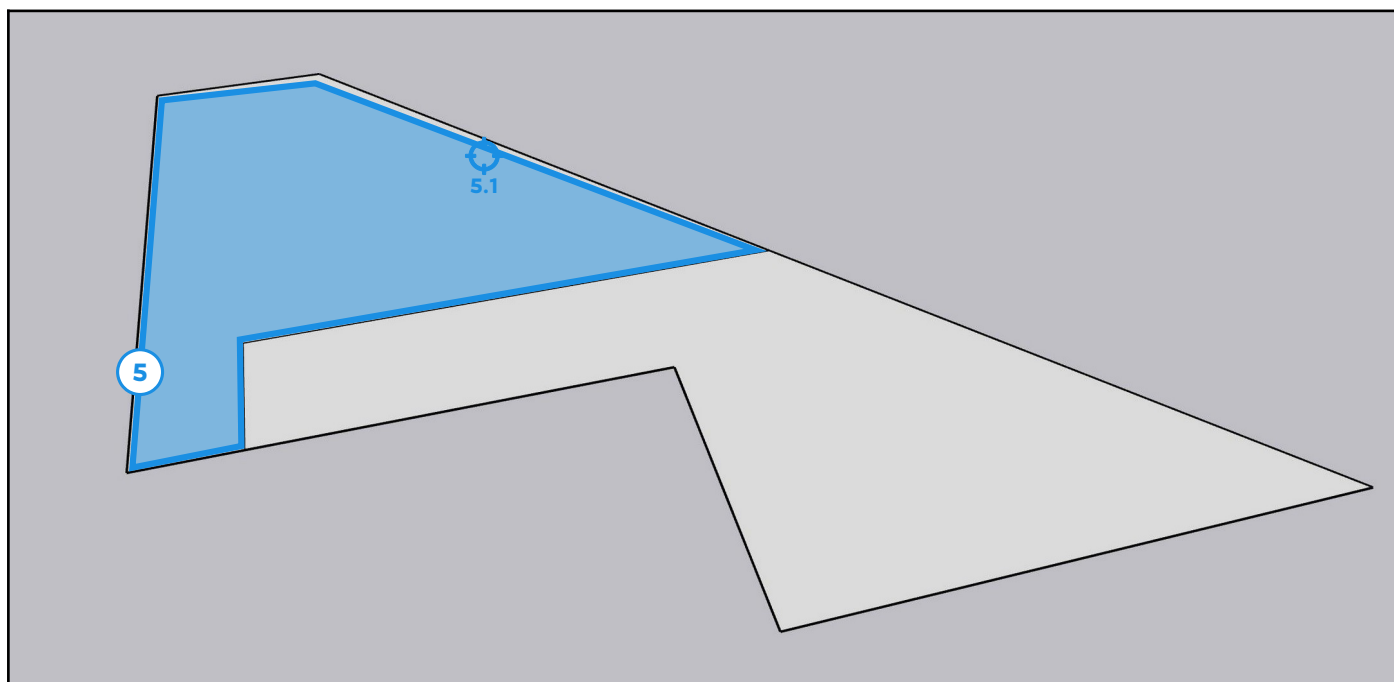
## Plan 1.4: Grondplan plat dak

Beschrijving	Type	Actie
5. Roofing plat dak	Geen asbest	-
5.1 Code: 6020162769	Puntmonster	-

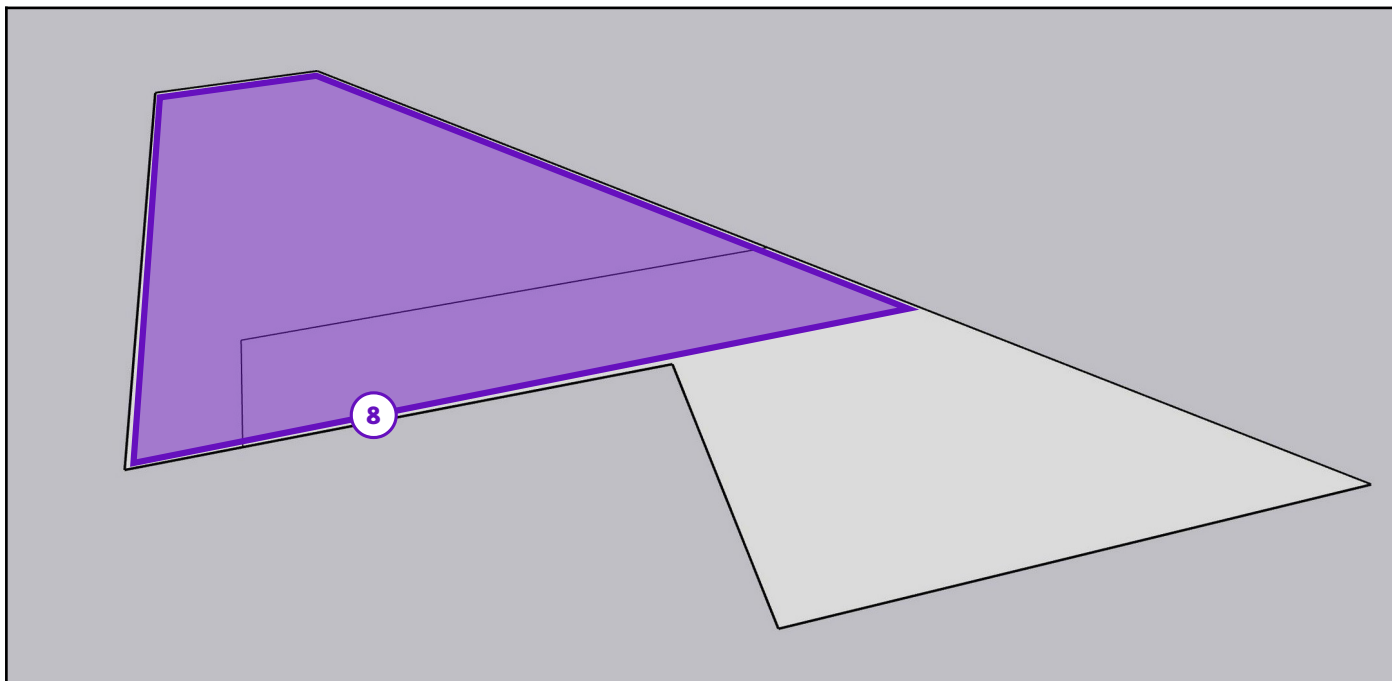
## Plan 1.6: Grondplan plat dak

Beschrijving	Type	Actie
8. Materialen onder de dakbedekking	Overige ruimte of materiaal	-
