Asbestinventarisatetest

41081A0690/00F000

Attestnummer : 20260324-000198.001

Zone 1: Hoofdgebouw

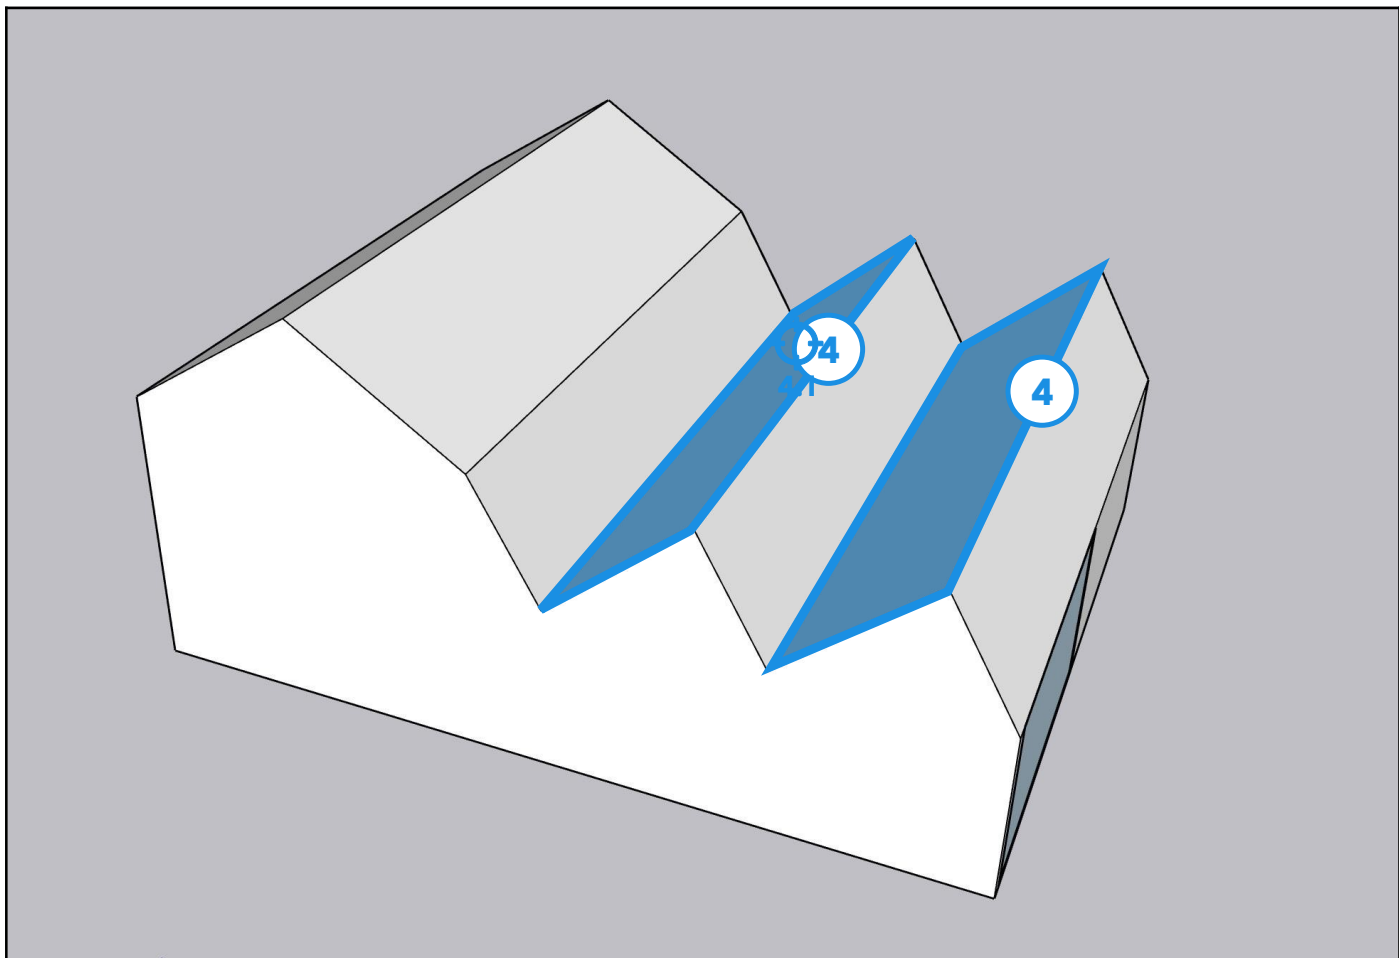
Plan 1.1: Plan 3D a

Beschrijving	Type	Actie
4. Dakbedekking - golfplaten	Geen asbest	-
4.1 Code: 6020162470	Puntmonster	-

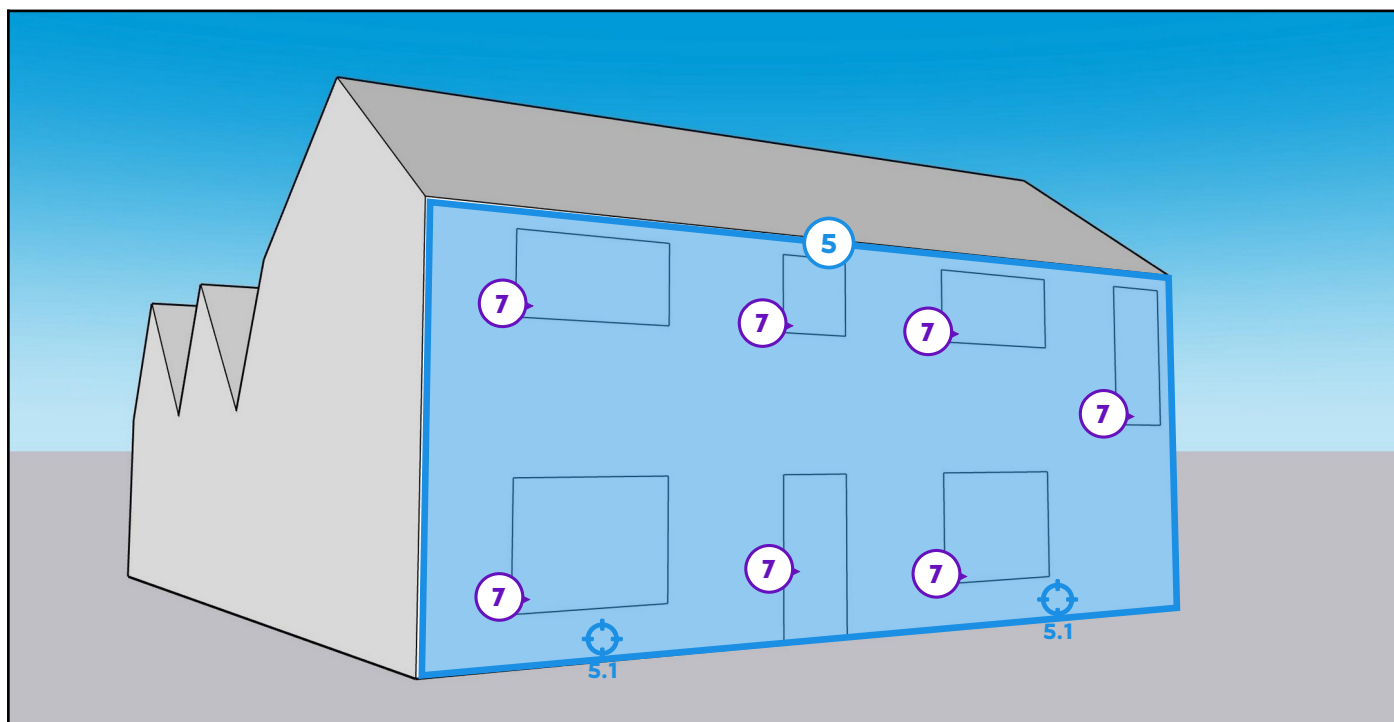
Plan 1.2: Plan 3D b

Beschrijving	Type	Actie
5. Crepie - cementering	Geen asbest	-
5.1 Code: 6020163019	Mengmonster	-
7. Afdichtingsmateriaal aan schrijnwerk	Overige ruimte of materiaal	-

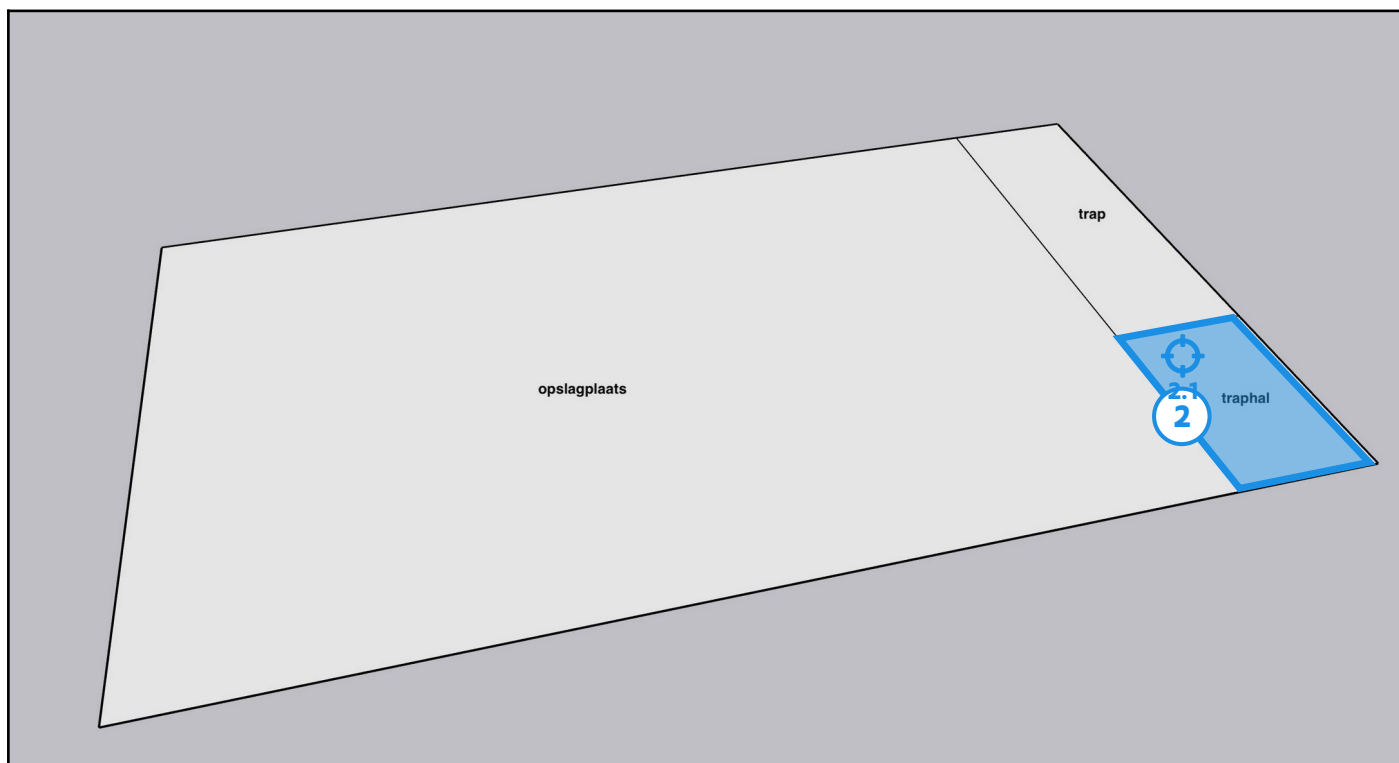
Plan 1.4: Grondplan 1e verdieping

Beschrijving	Type	Actie
2. Vloerzeil 1e verdieping	Geen asbest	-
2.1 Code: 6020162782	Puntmonster	-

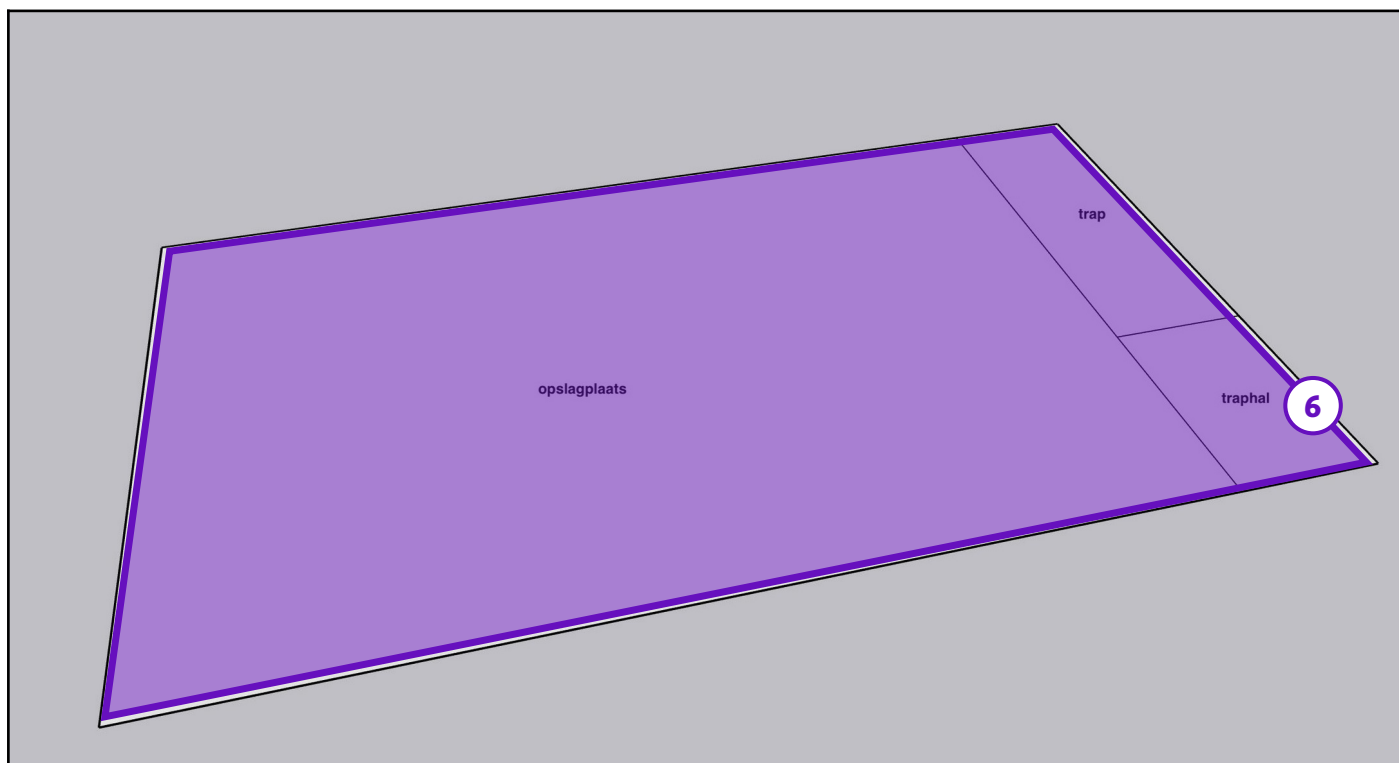
Plan 1.5: Grondplan 1e verdieping

Beschrijving	Type	Actie
6. Materialen onder de dakbedekking	Overige ruimte of materiaal	-

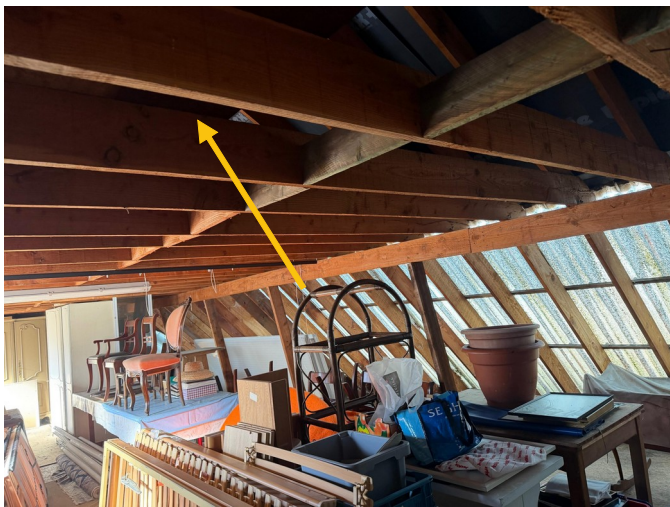
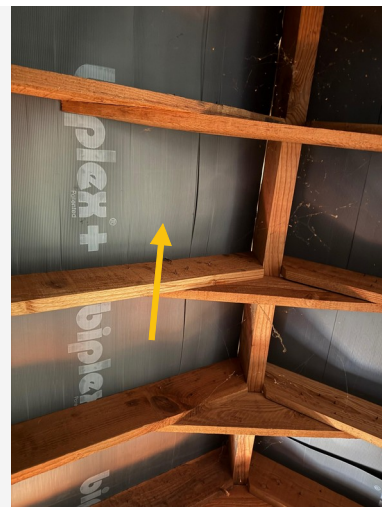
Beschrijving	Notitie	Terug te vinden op plannen
Fiche 6: Materialen onder de dakbedekking	Er is een onderdak aanwezig onder het dak boven de opslagruimte op de 1e verdieping. Deze bestaat uit PVC. De andere daken boven de garage hebben geen onderdak.	Plan 1.5: Grondplan 1e verdieping
Fiche 7: Afdichtingsmateriaal aan schrijnwerk	De afdichting tussen de houten ramen en de muur bestaat uit cement; tussen de ruiten en het schrijnwerk is er siliconen aanwezig.	Plan 1.2: Plan 3D b
Fiche 8: Rookgaskanaal	Het rookgaskanaal bestaat uit gemetste bakstenen; niet asbestverdacht.	-
