Asbestinventarisatetest

Heldenlaan 69, 9620 Zottegem

Attestnummer : 20250505-000161.000

Uitgegeven op : 05.05.2025

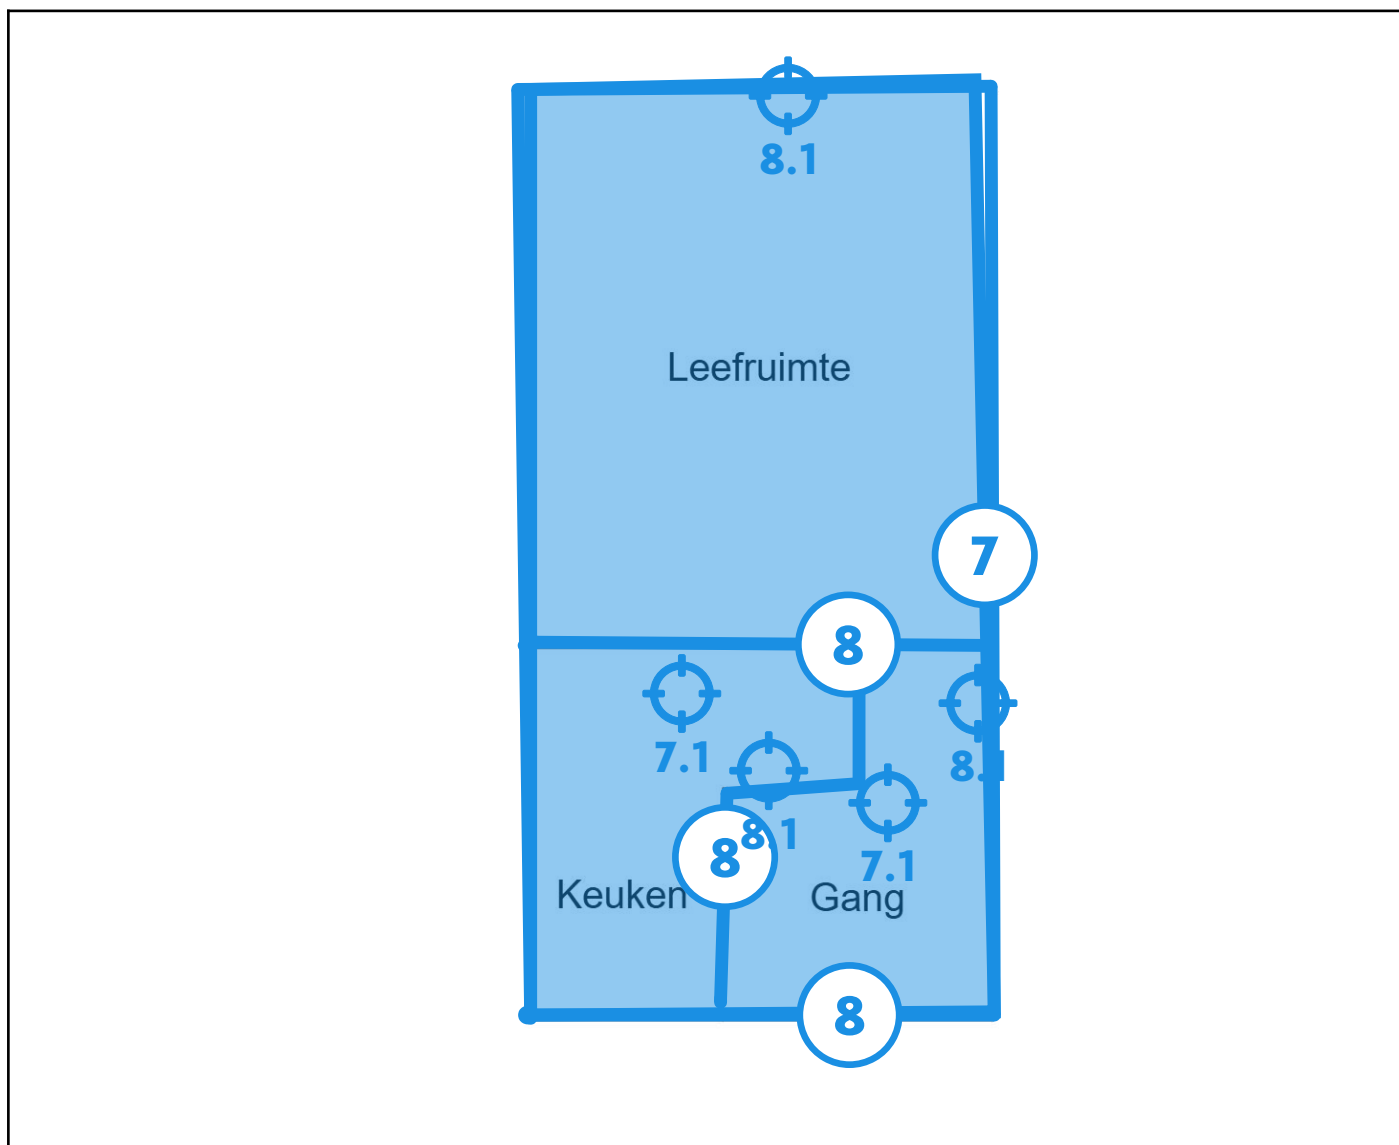
Plan 1.3: +1

Beschrijving	Type	Actie
7. Plafondpleister	Geen asbest	-
7.1 Code: ZH69-2	Mengmonster	-
8. Wandpleister	Geen asbest	-
8.1 Code: ZH69-1	Mengmonster	-

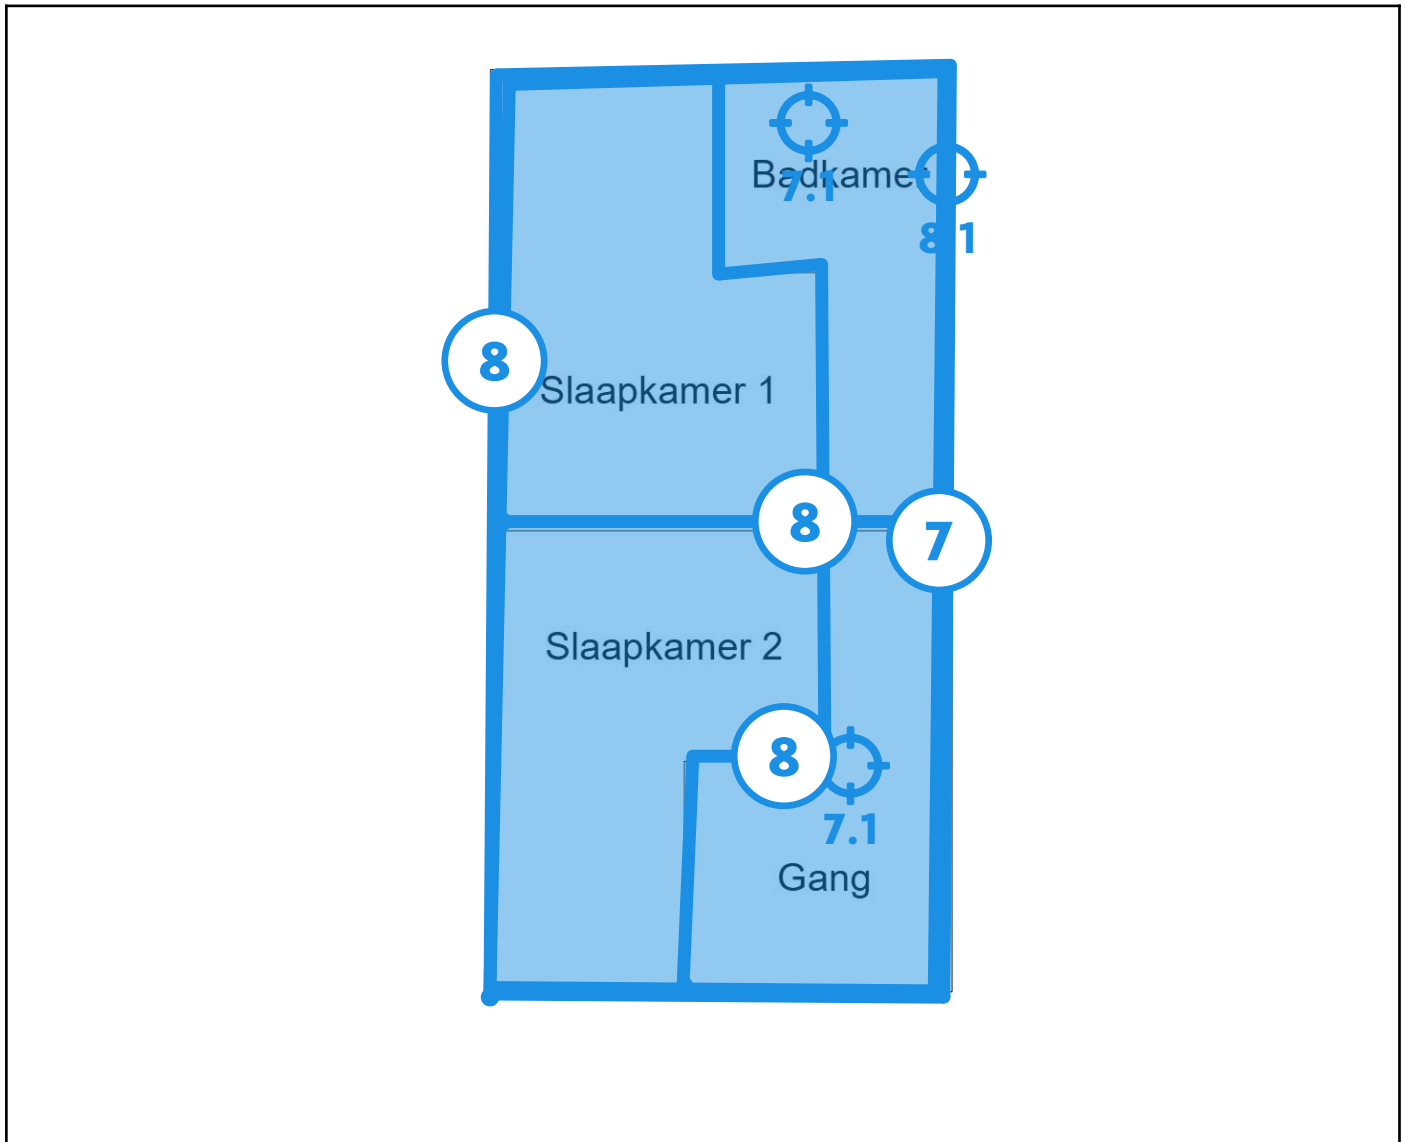
Plan 1.4: +2

Beschrijving	Type	Actie
7. Plafondpleister	Geen asbest	-
7.1 Code: ZH69-2	Mengmonster	-
8. Wandpleister	Geen asbest	-
8.1 Code: ZH69-1	Mengmonster	-
