Asbestinventarisatetest

Buke 4, 9620 Zottegem

Attestnummer : 20240529-000042.000

Uitgegeven op : 29.05.2024

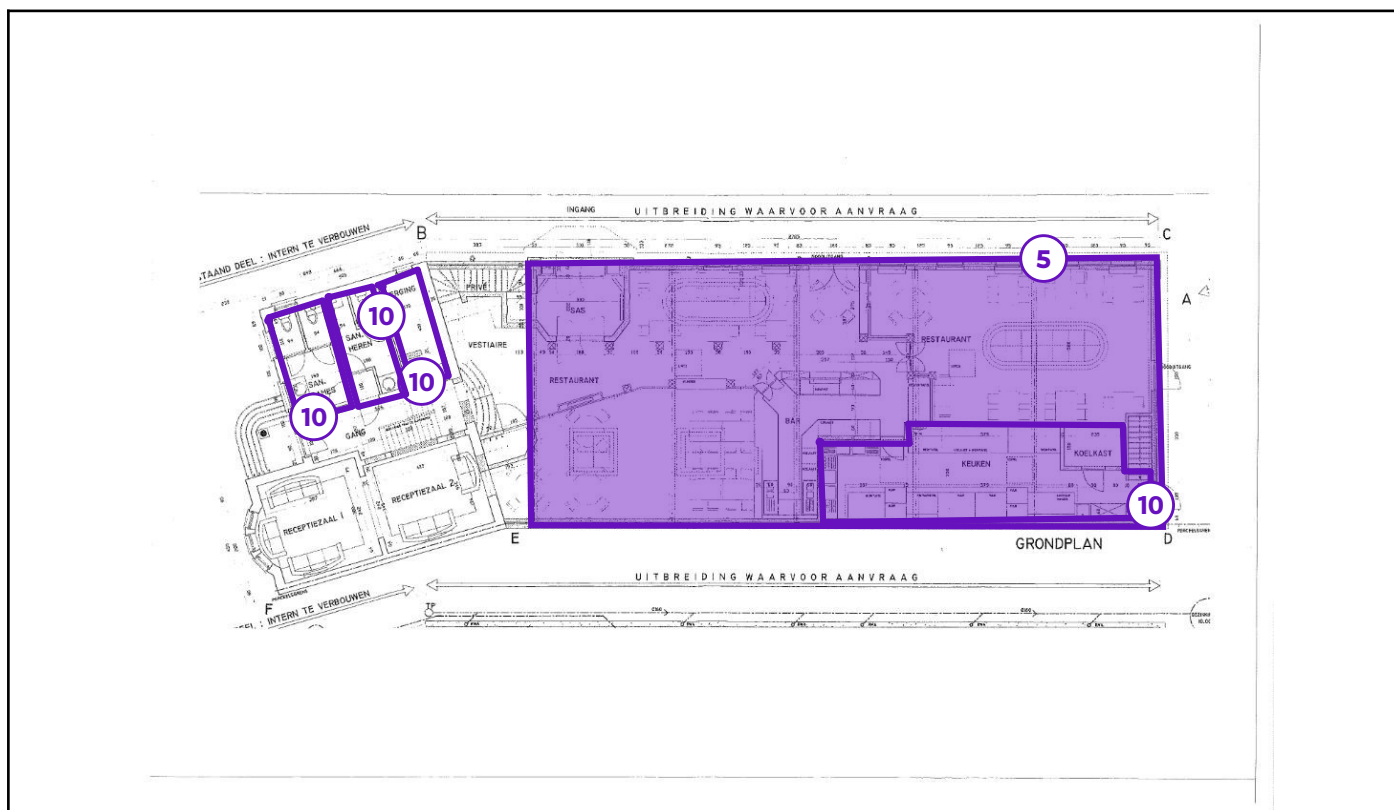
Plan 1.1: Grondplan - Gelijkvloers

Beschrijving	Type	Actie
5. EPDM bovenlaag - Plat dak	Advies	-
10. Onderliggende lagen - Muurtegels	Advies	-

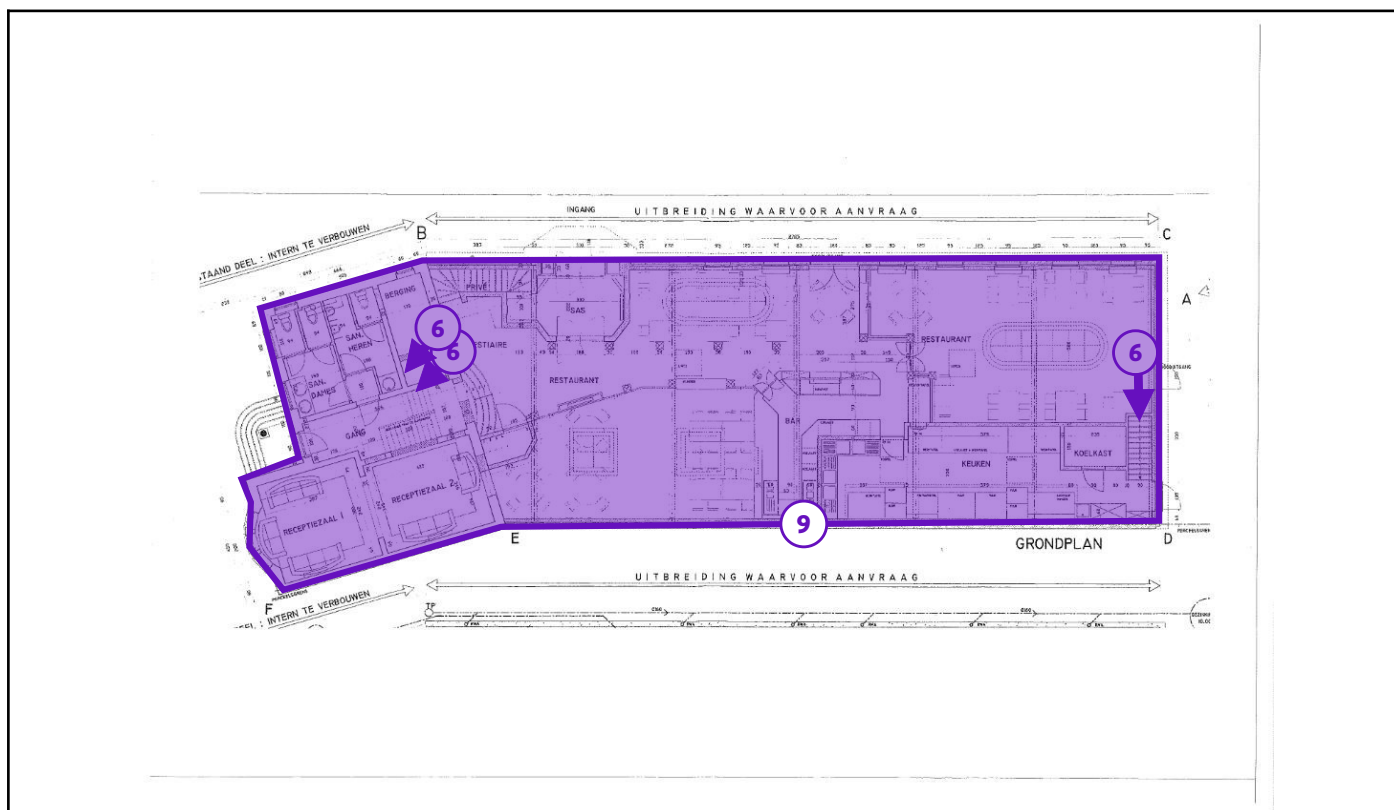
Plan 1.2: Grondplan - Gelijkvloers

Beschrijving	Type	Actie
6. Zekeringkast/elektriciteitsteller - Vernieuwd	Advies	-
9. Verlaagde plafonds	Advies	-

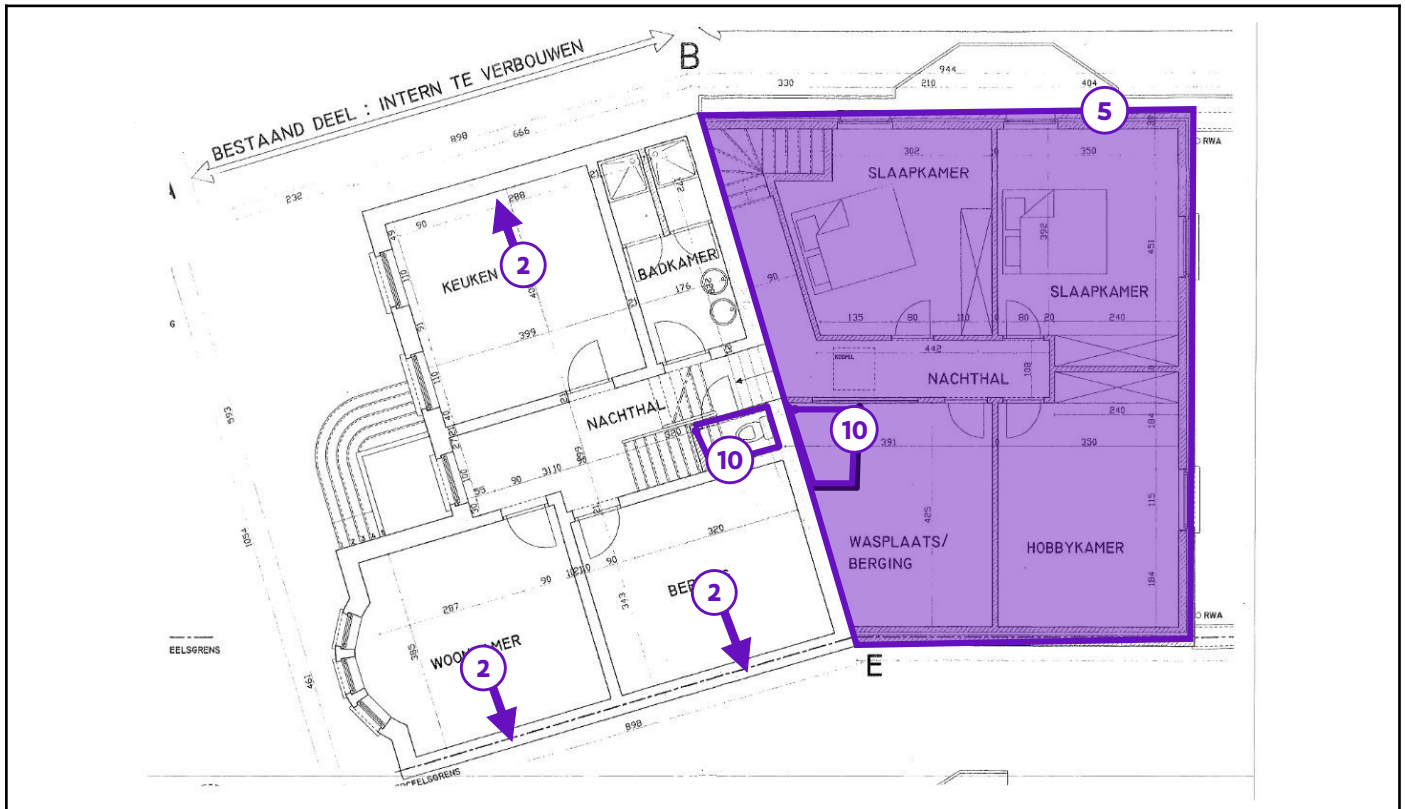
Plan 1.3: Grondplan - Verdieping

Beschrijving	Type	Actie
2. Sierschouwen - Niet verdacht	Advies	-
5. EPDM bovenlaag - Plat dak	Advies	-
10. Onderliggende lagen - Muurtegels	Advies	-

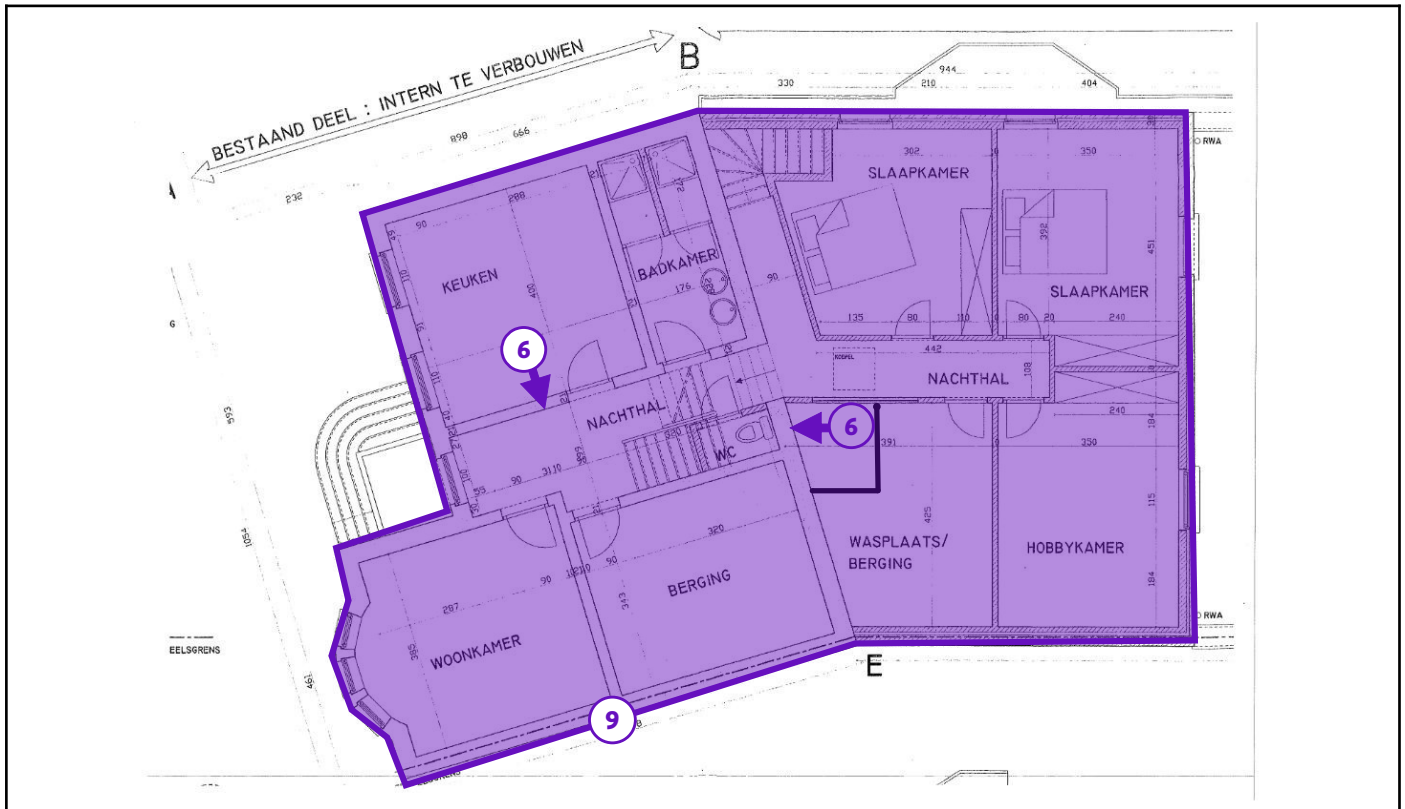
Plan 1.4: Grondplan - Verdieping

Beschrijving	Type	Actie
6. Zekeringkast/elektriciteitsteller - Vernieuwd	Advies	-
9. Verlaagde plafonds	Advies	-

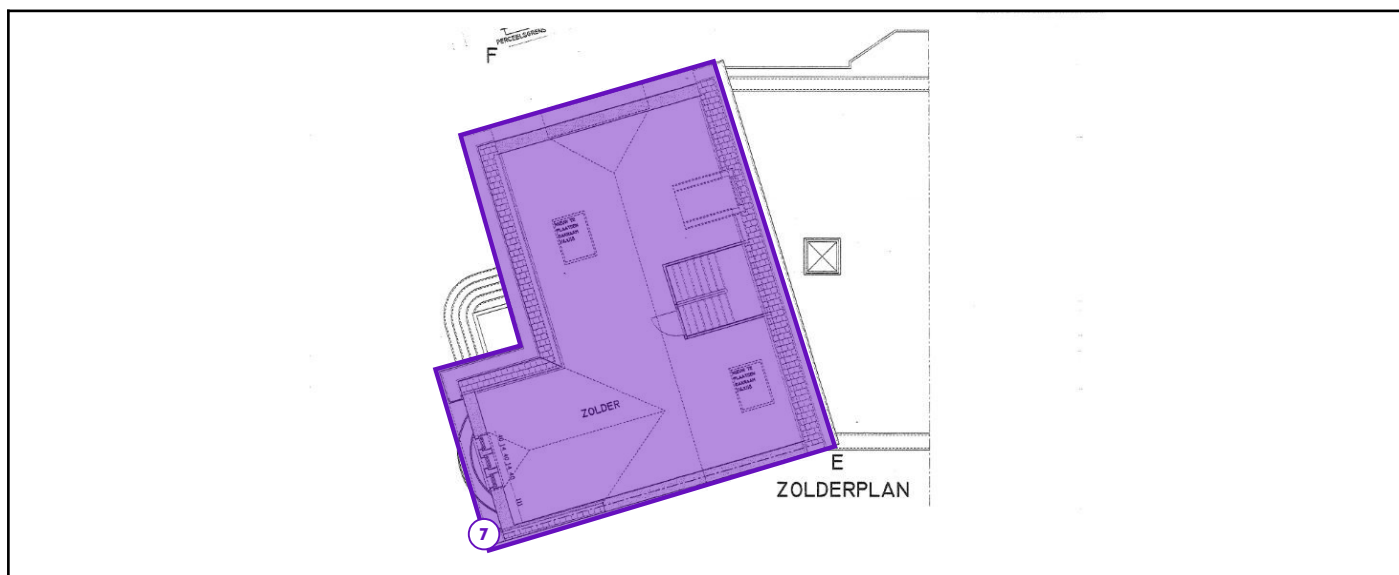
Plan 1.5: Grondplan - Zolder

Beschrijving	Type	Actie
7. Onderdak - Niet aanwezig	Advies	-

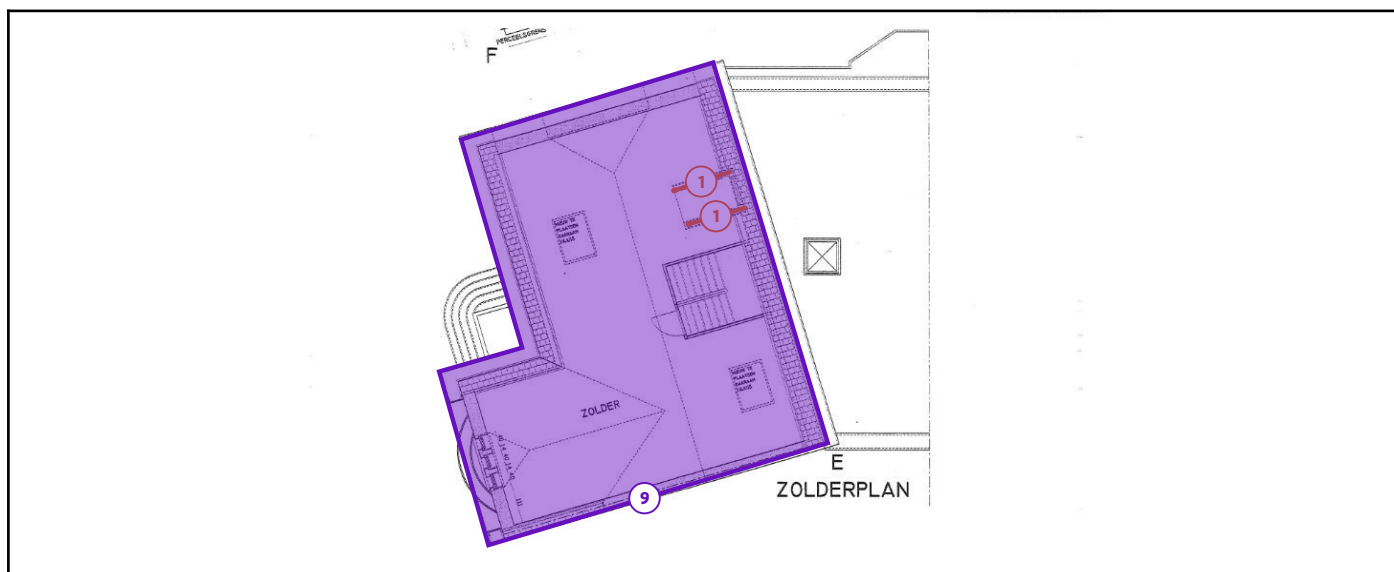
Plan 1.6: Grondplan - Zolder

Beschrijving	Type	Actie
1. Leien - Dakkapel	Asbestmateriaal	Verwijderen
9. Verlaagde plafonds	Advies	-

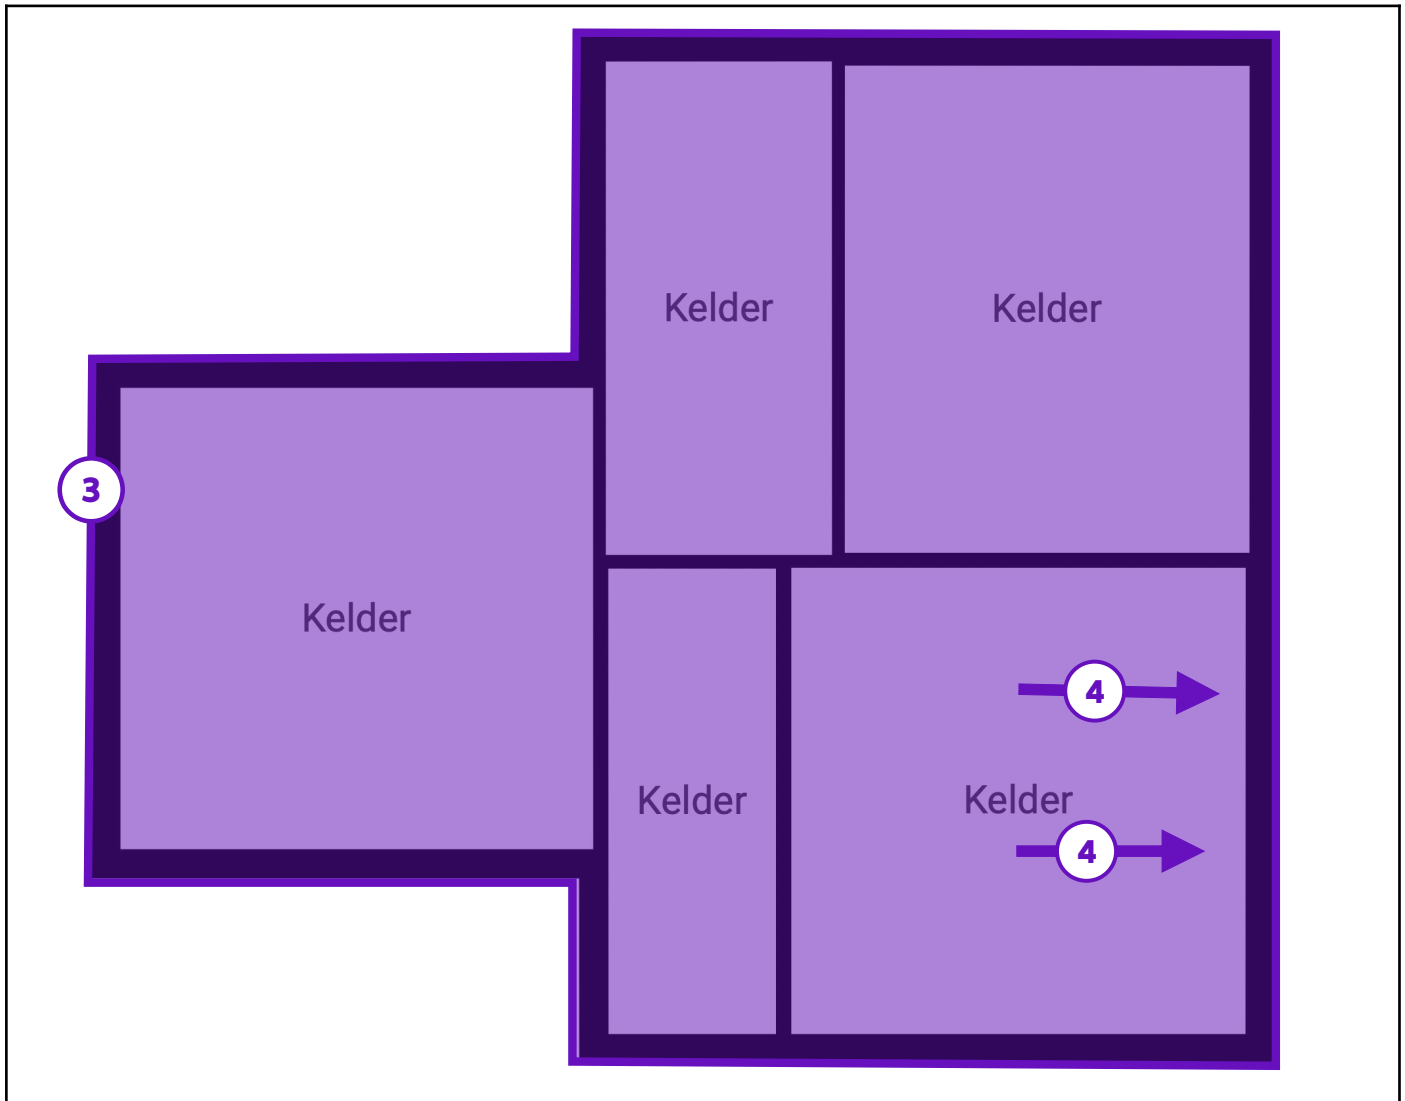
Plan 1.7: Grondplan - Kelder woning

Beschrijving	Type	Actie
3. Kelders - Geen verdachte afwerking waargenomen	Advies	-
4. Verwarmingsketel (Gas) (NA 2001)	Advies	-

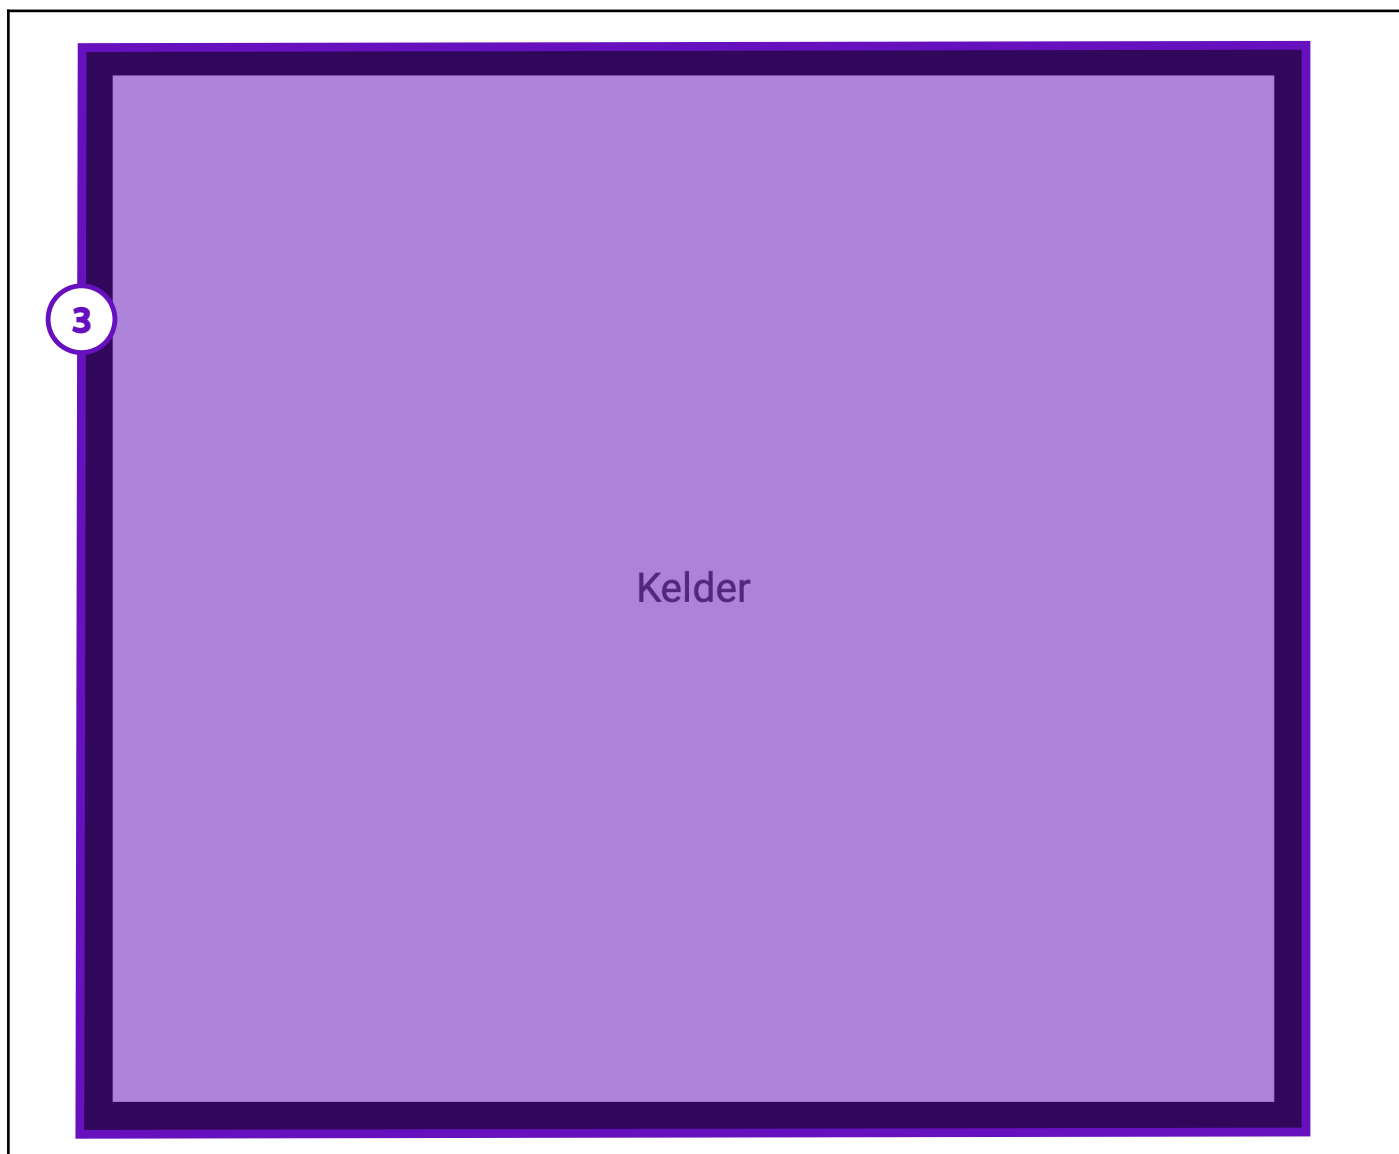
Plan 1.8: Grondplan - Kelder handelspand

Beschrijving	Type	Actie
3. Kelders - Geen verdachte afwerking waargenomen	Advies	-

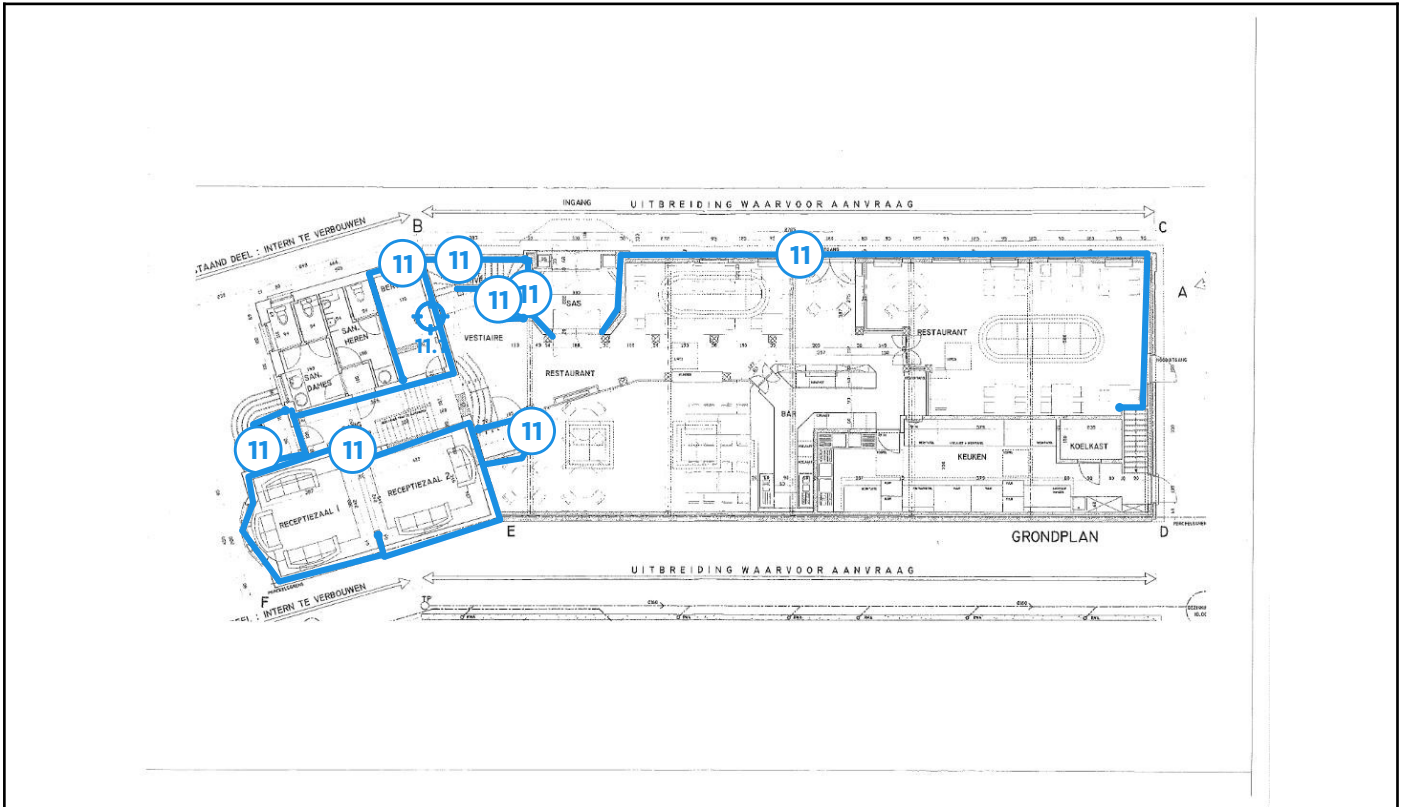
Plan 1.9: Grondplan - Gelijkvloers

Beschrijving	Type	Actie
11. Pleisterwerk - Muren	Geen asbest	-
11.1 Code: 90040-1	Mengmonster	-

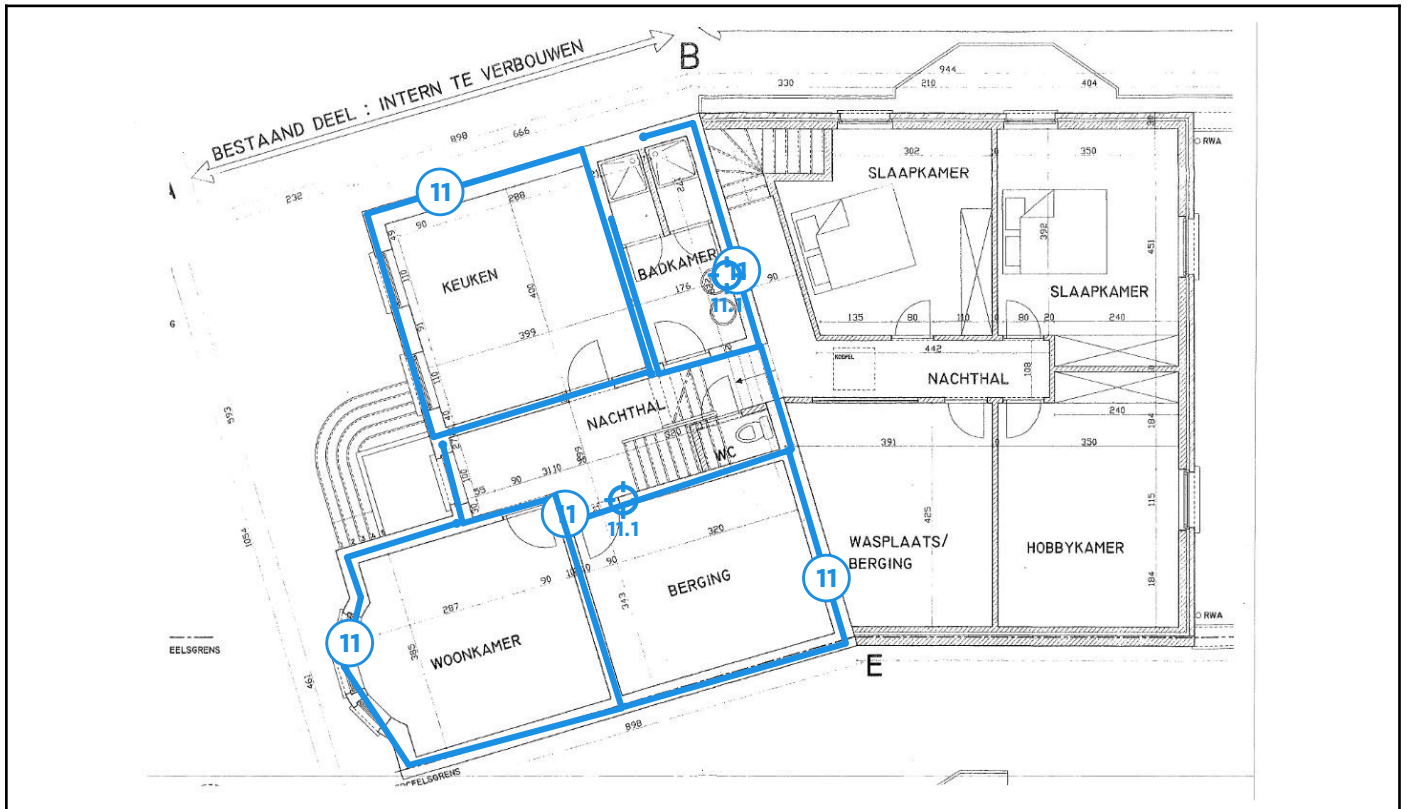
Plan 1.10: Grondplan - Verdieping

Beschrijving	Type	Actie
11. Pleisterwerk - Muren	Geen asbest	-
11.1 Code: 90040-1	Mengmonster	-

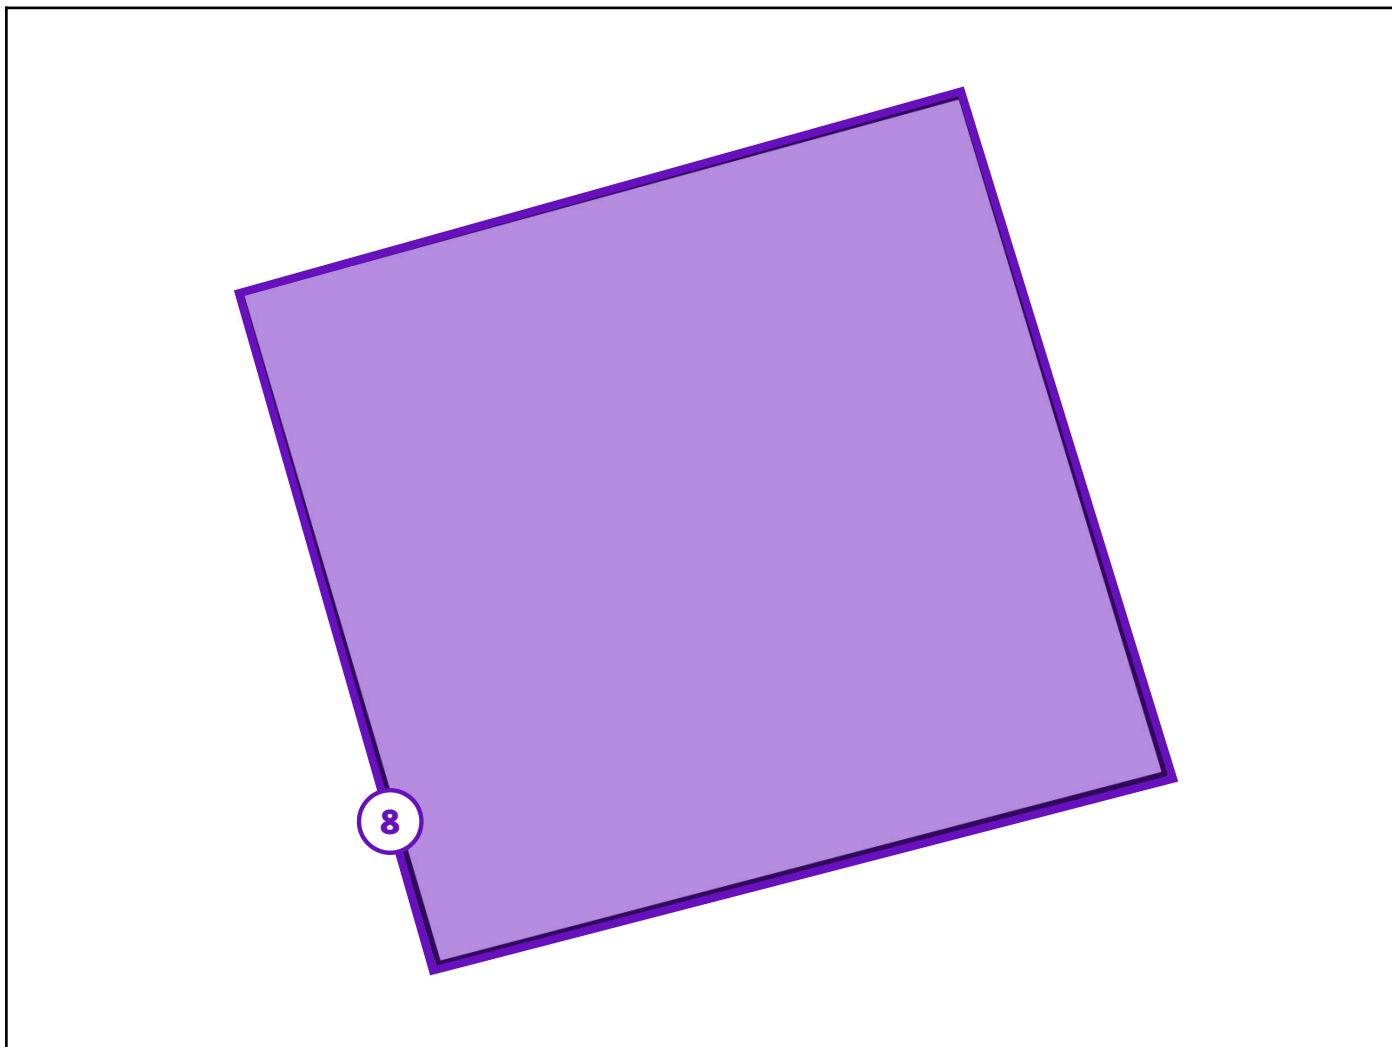
Plan 2.1: Opslagplaats plan

Beschrijving	Type	Actie
8. Opslagplaats - Niet verdacht	Advies	-

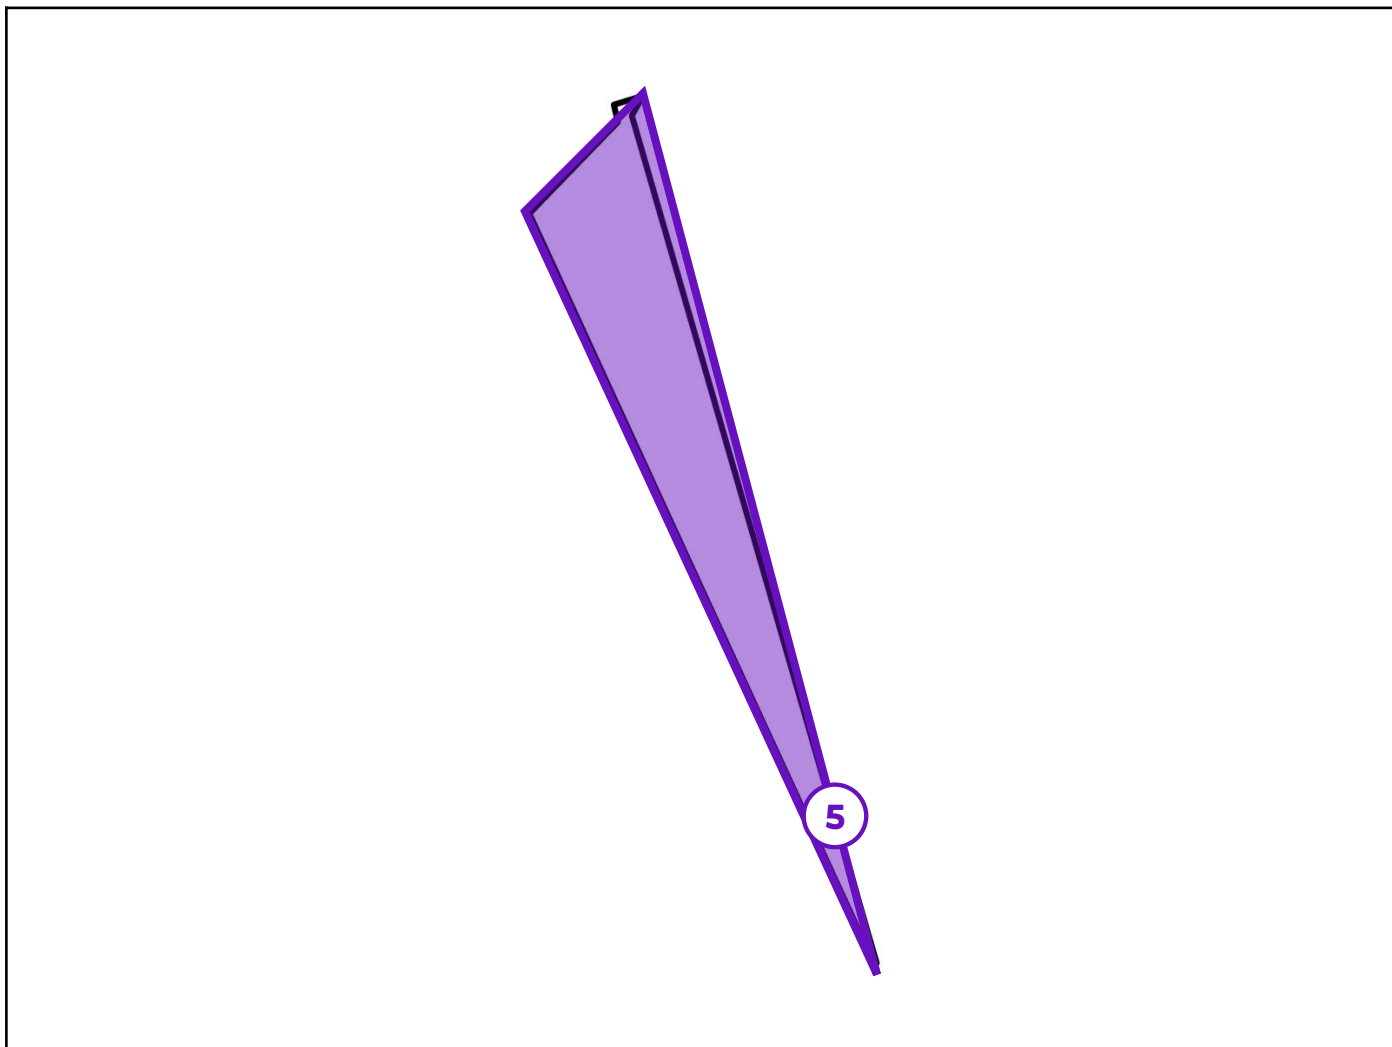
Plan 3.1: Afdak plan

Beschrijving	Type	Actie
5. EPDM bovenlaag - Plat dak	Advies	-
