# Asbestinventarisatetest

Stationsstraat 243/0009, 9550 Herzele

Attestnummer : 20260129-000412.000

Uitgegeven op : 29.01.2026

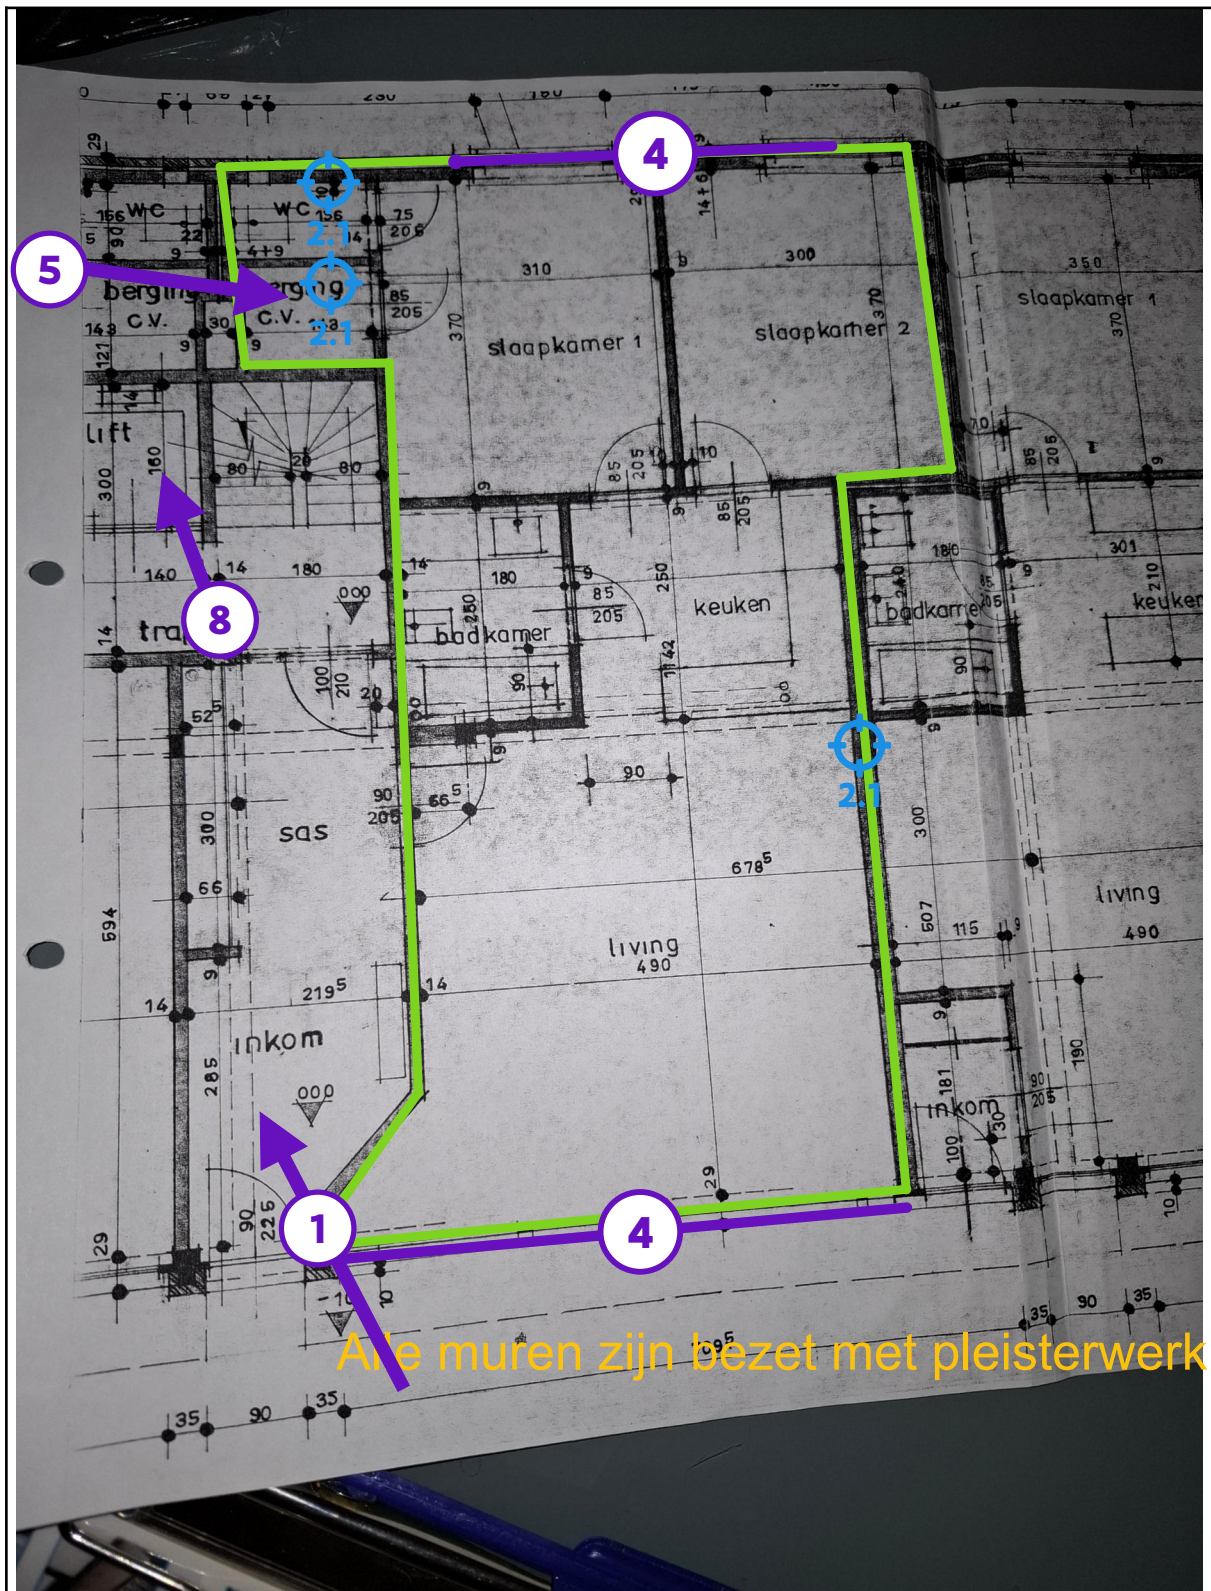
# Plan 1.2: Appartement bus 9

1. Gemeenschappelijke delen.	Advies	-
2. Pleisterwerk muren,	Geen asbest	-
2.1 Code: BDA26012/1	Mengmonster	-
4. 1. Afdichtingsmateriaal (mastiek, kit,...) aan schrijnwerk	Overige ruimte of materiaal	-
5. 1. Materialen aan de stookketel (dichtingen, isolerend materiaal,...)	Overige ruimte of materiaal	-
8. 1. Materialen liftinfrastructuur	Overige ruimte of materiaal	-

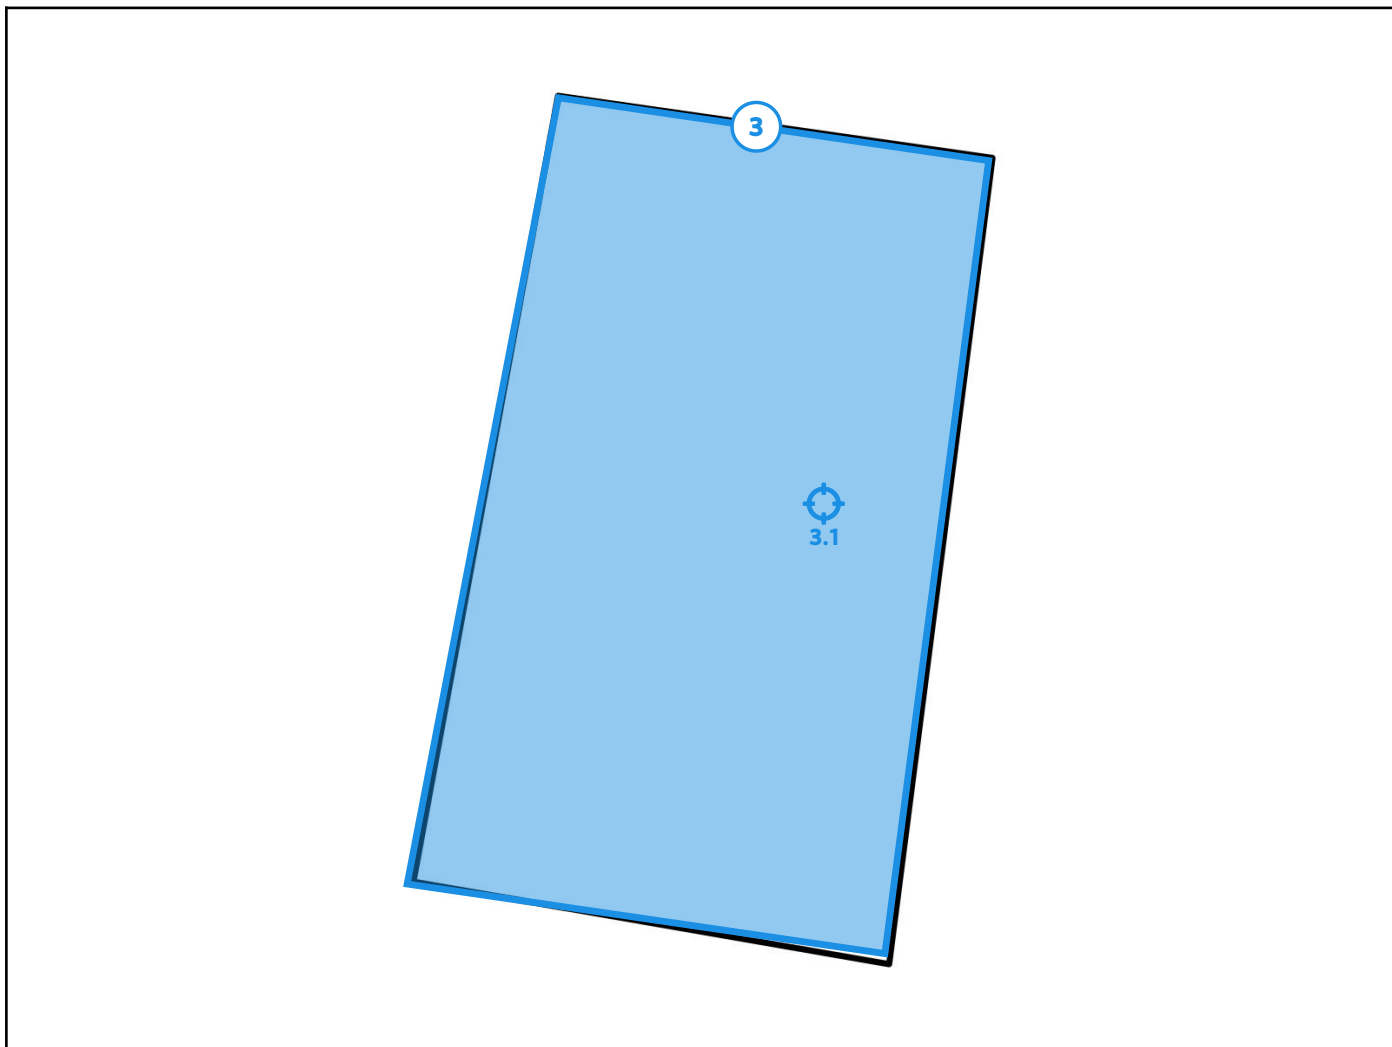
## Plan 2.1: Parkeerplaats 9

Beschrijving	Type	Actie
3. Asphalt	Geen asbest	-
3.1 Code: BDA26012/5	Puntmonster	-
