# Asbestinventarisatetest

Onderstraat 75A, 9000 Gent  
Gemeenschappelijke delen

Attestnummer : 20260604-000099.000

## Zone 1: Onderstraat 75A - Belfortstraat 29

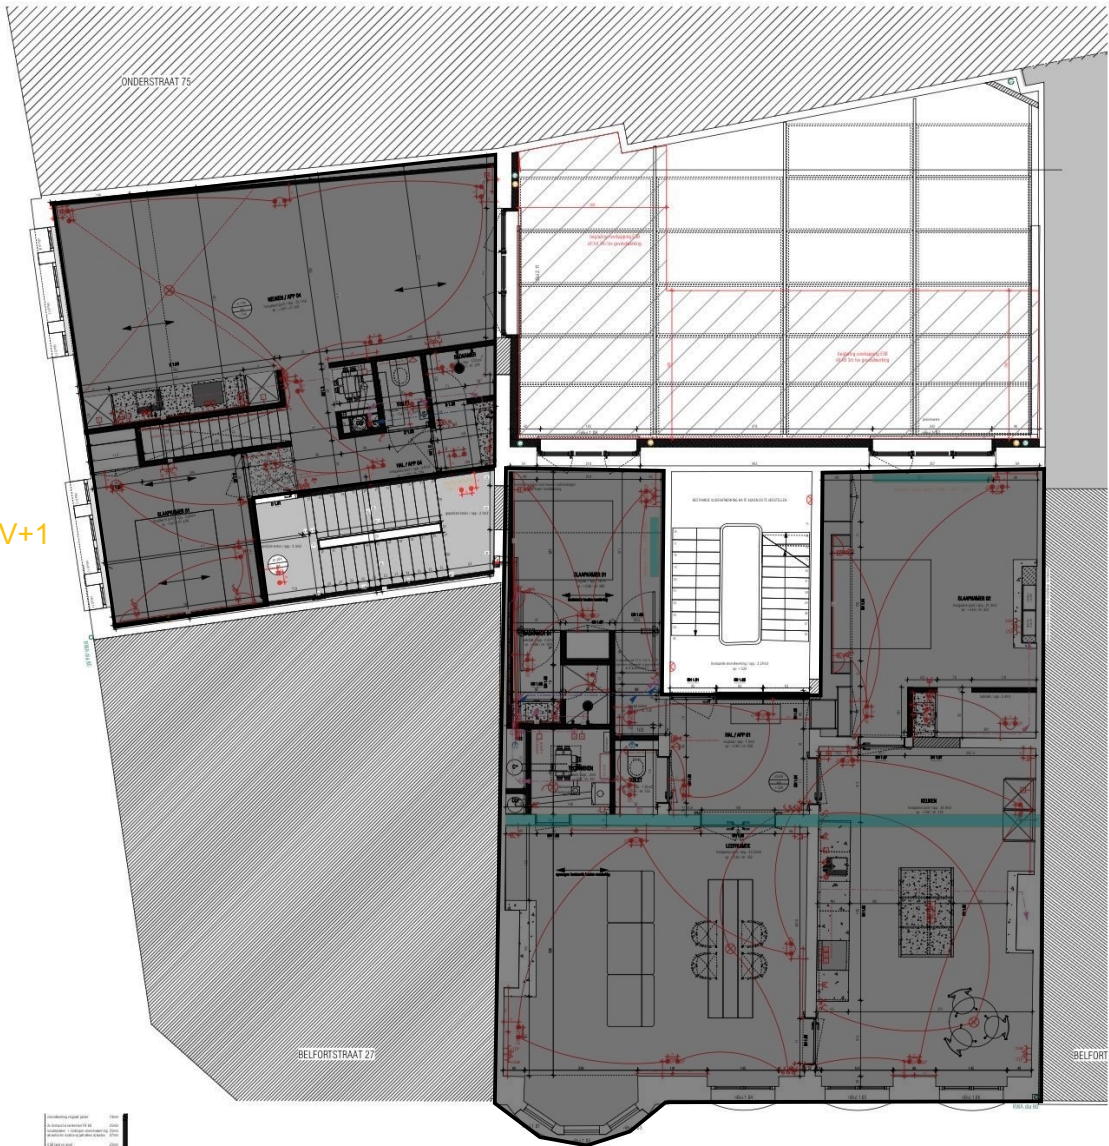
# Plan 1.3: Onderstraat 75A - Belfortstraat 29: GV+1

Pleisterwerk:  
verdeeld over GV+1  
(trappenhof)

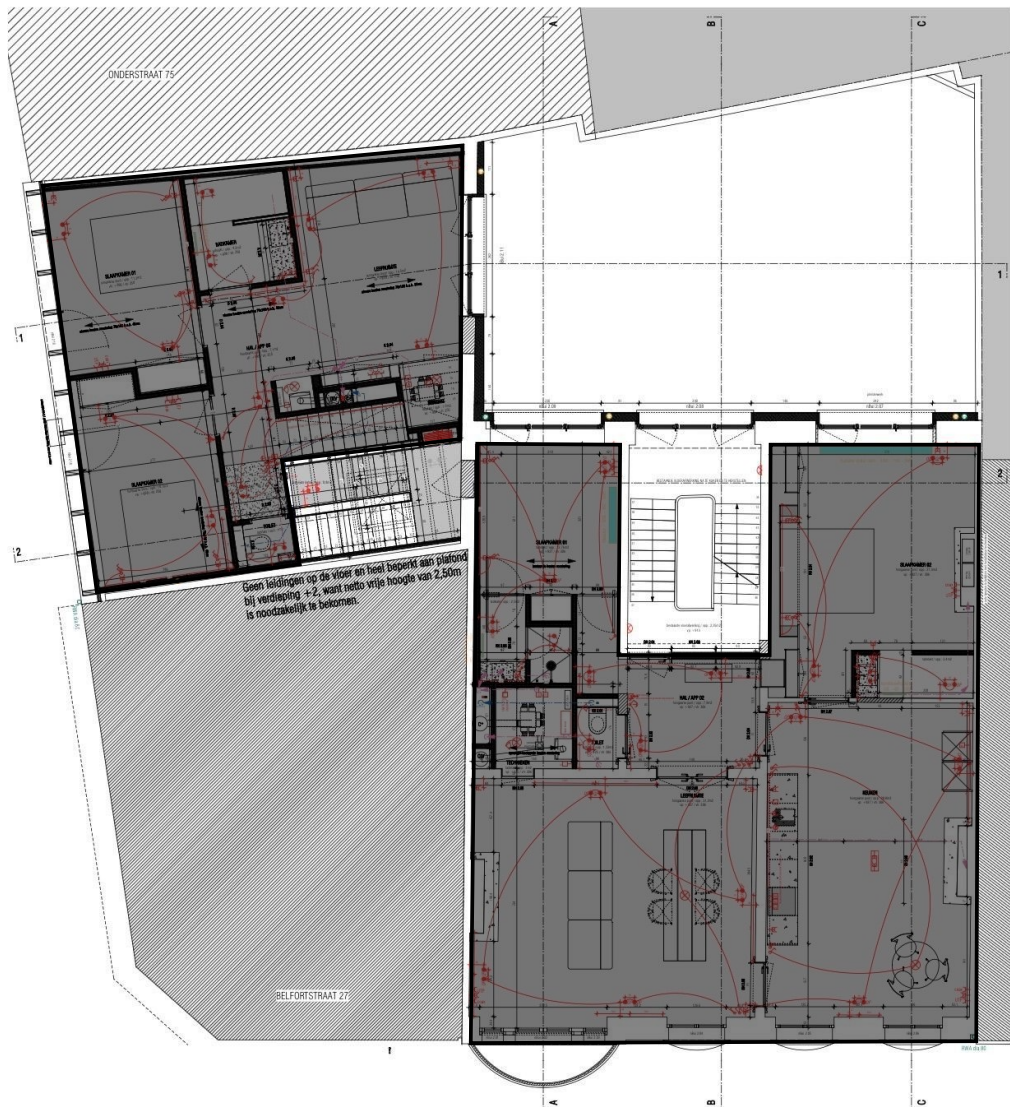
# Plan 1.4: Onderstraat 75A - Belfortstraat 29: GV+2

Pleisterwerk:  
verdeeld over GV+2  
(trappenhal)

| 1. Pleisterwerk | Geen asbest | - |

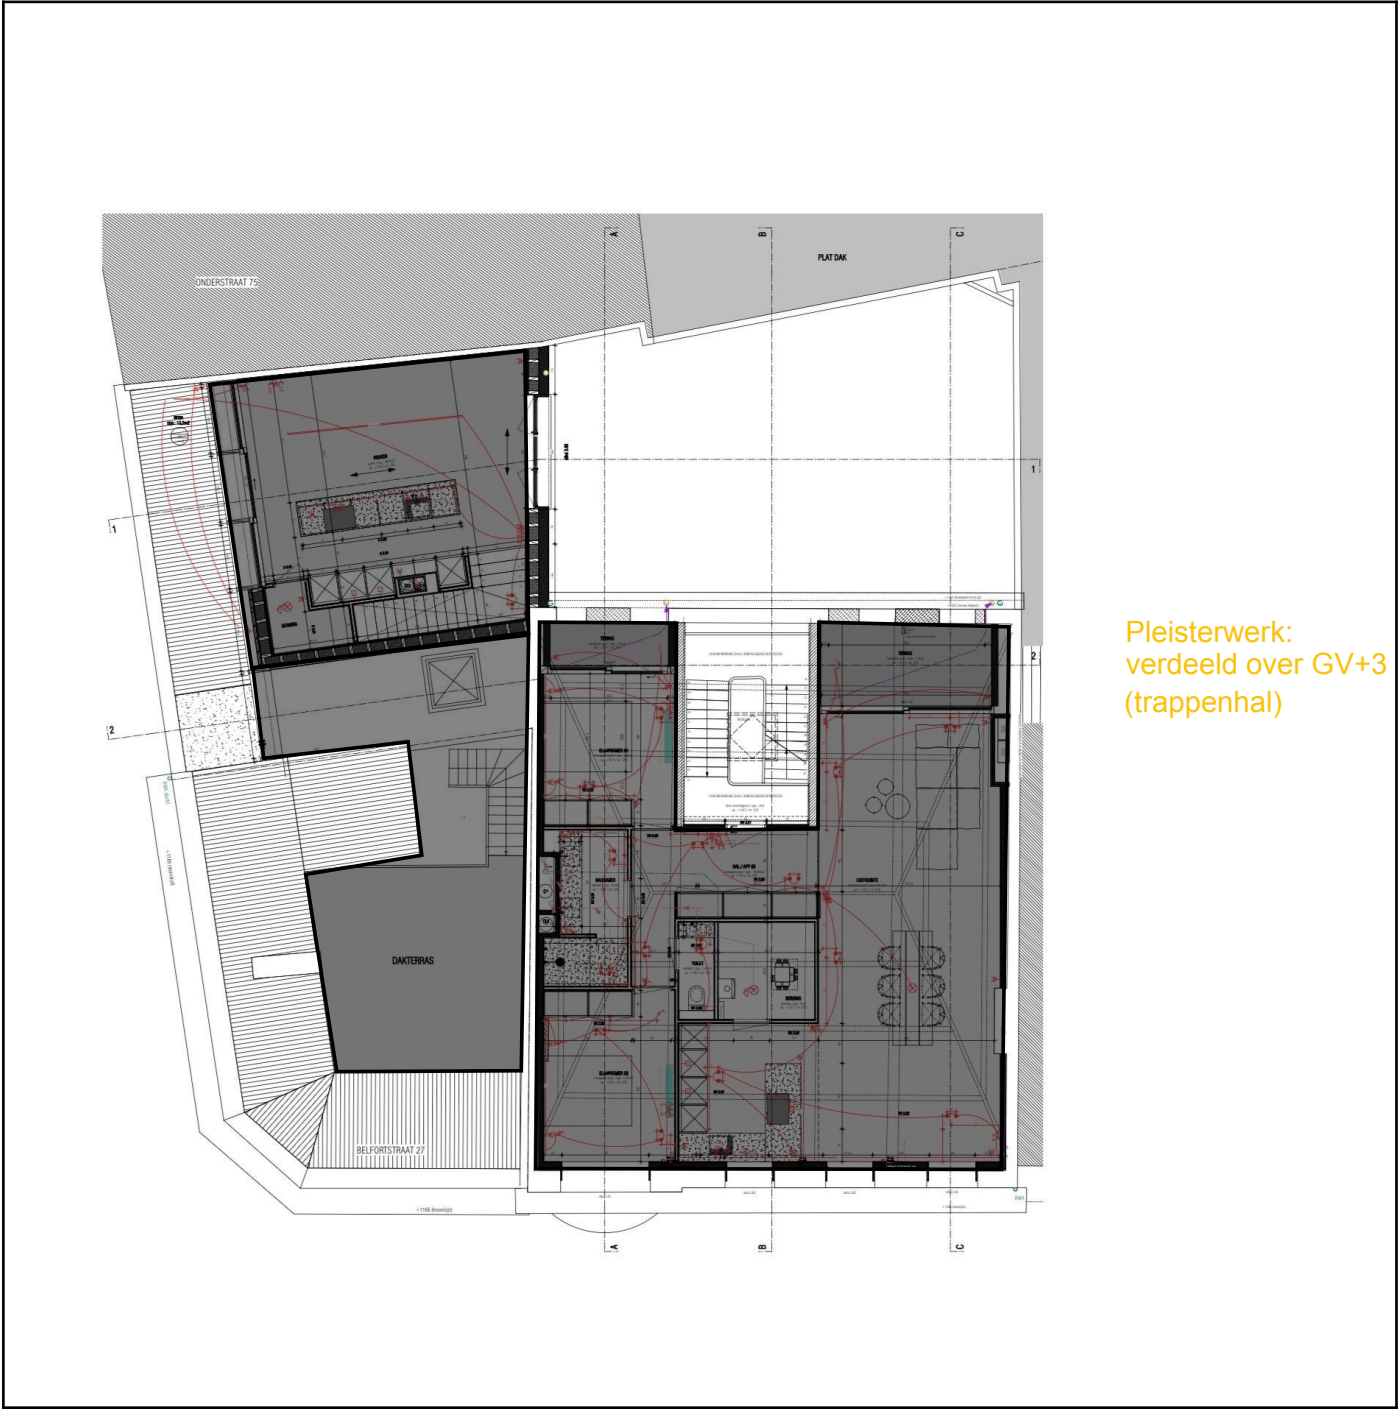
# Plan 1.5: Onderstraat 75A - Belfortstraat 29: GV+3

Pleisterwerk:  
verdeeld over GV+3  
(trappenhal)
