Asbestinventarisatetest

44815F3649/00N000 - Bargiekaai 7, 8, 9000 Gent
Gemeenschappelijke delen

Attestnummer : 20250228-000468.000

Uitgegeven op : 28.02.2025

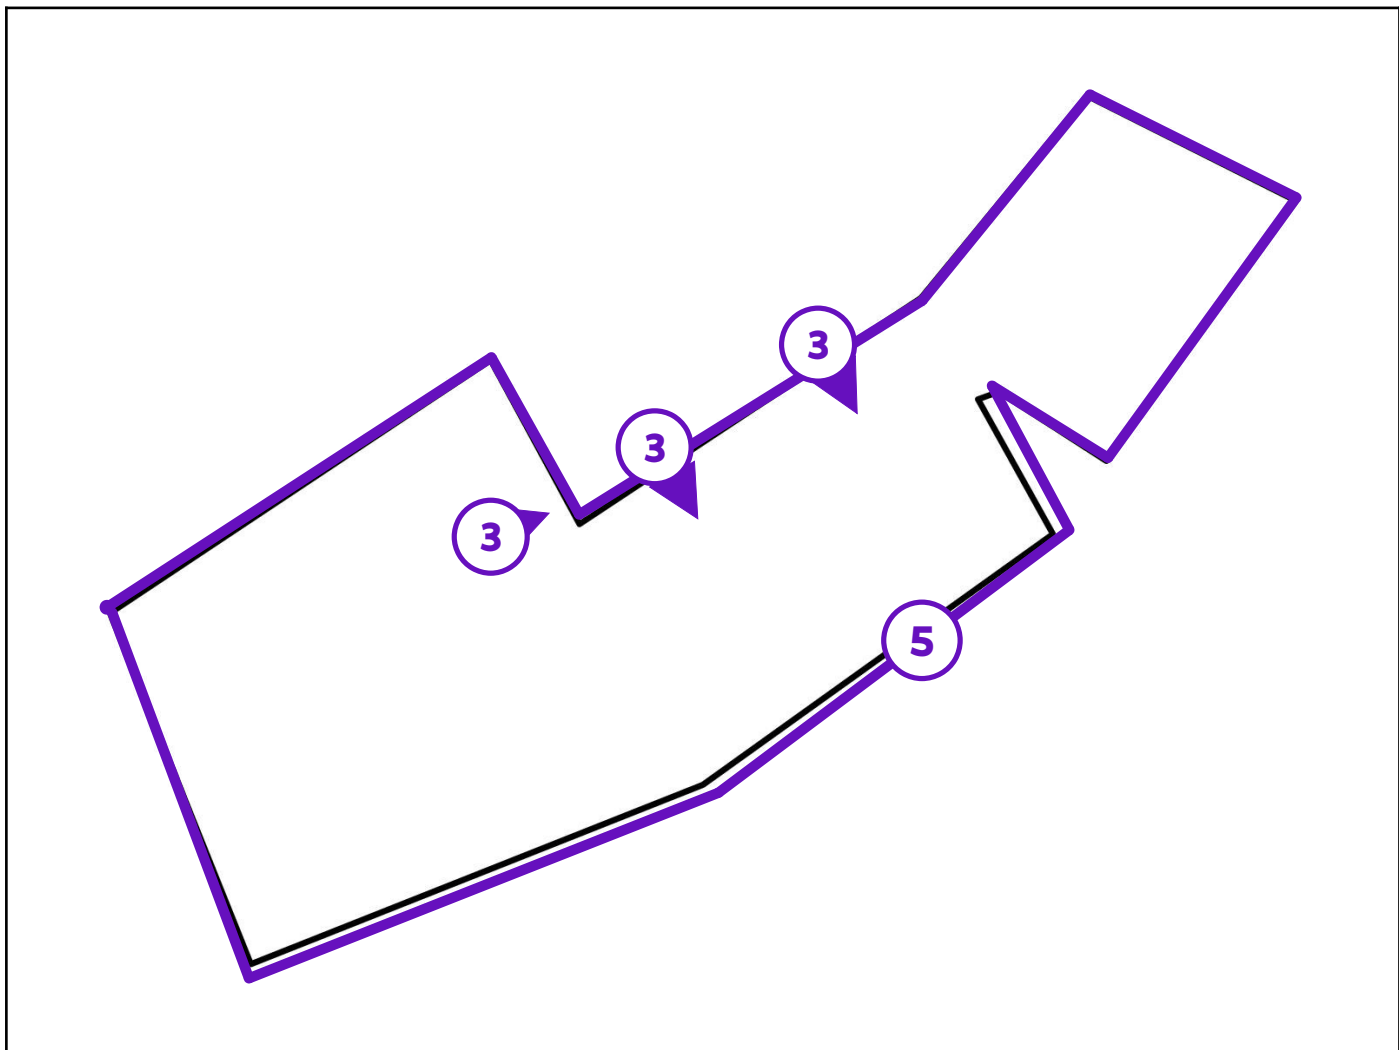
Plan 1.9: Hoofdgebouw plan

Beschrijving	Type	Actie
3. Schouw	Beperking	-
5. Auditief	Advies	-

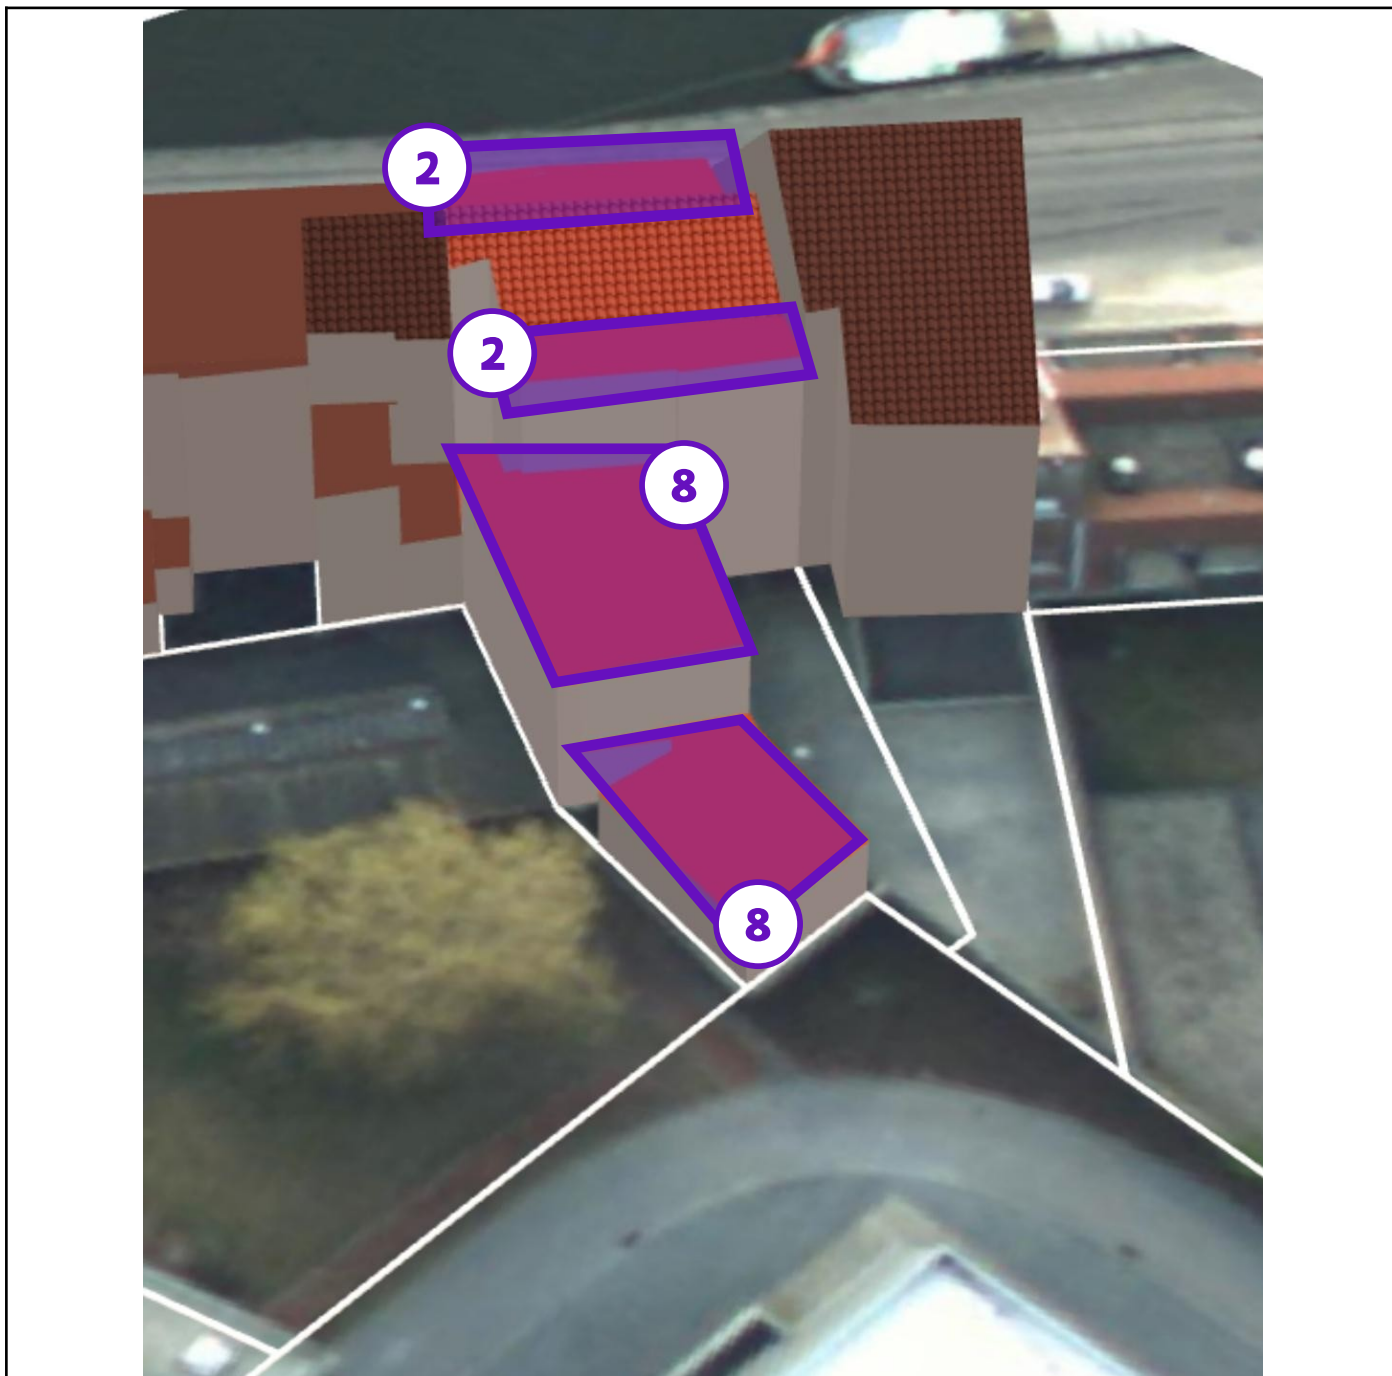
Plan 1.10: dakconstructie

Beschrijving	Type	Actie
2. Dakbedekking	Beperking	-
8. Platte daken in glasvezelroofing en of epdm	Advies	-

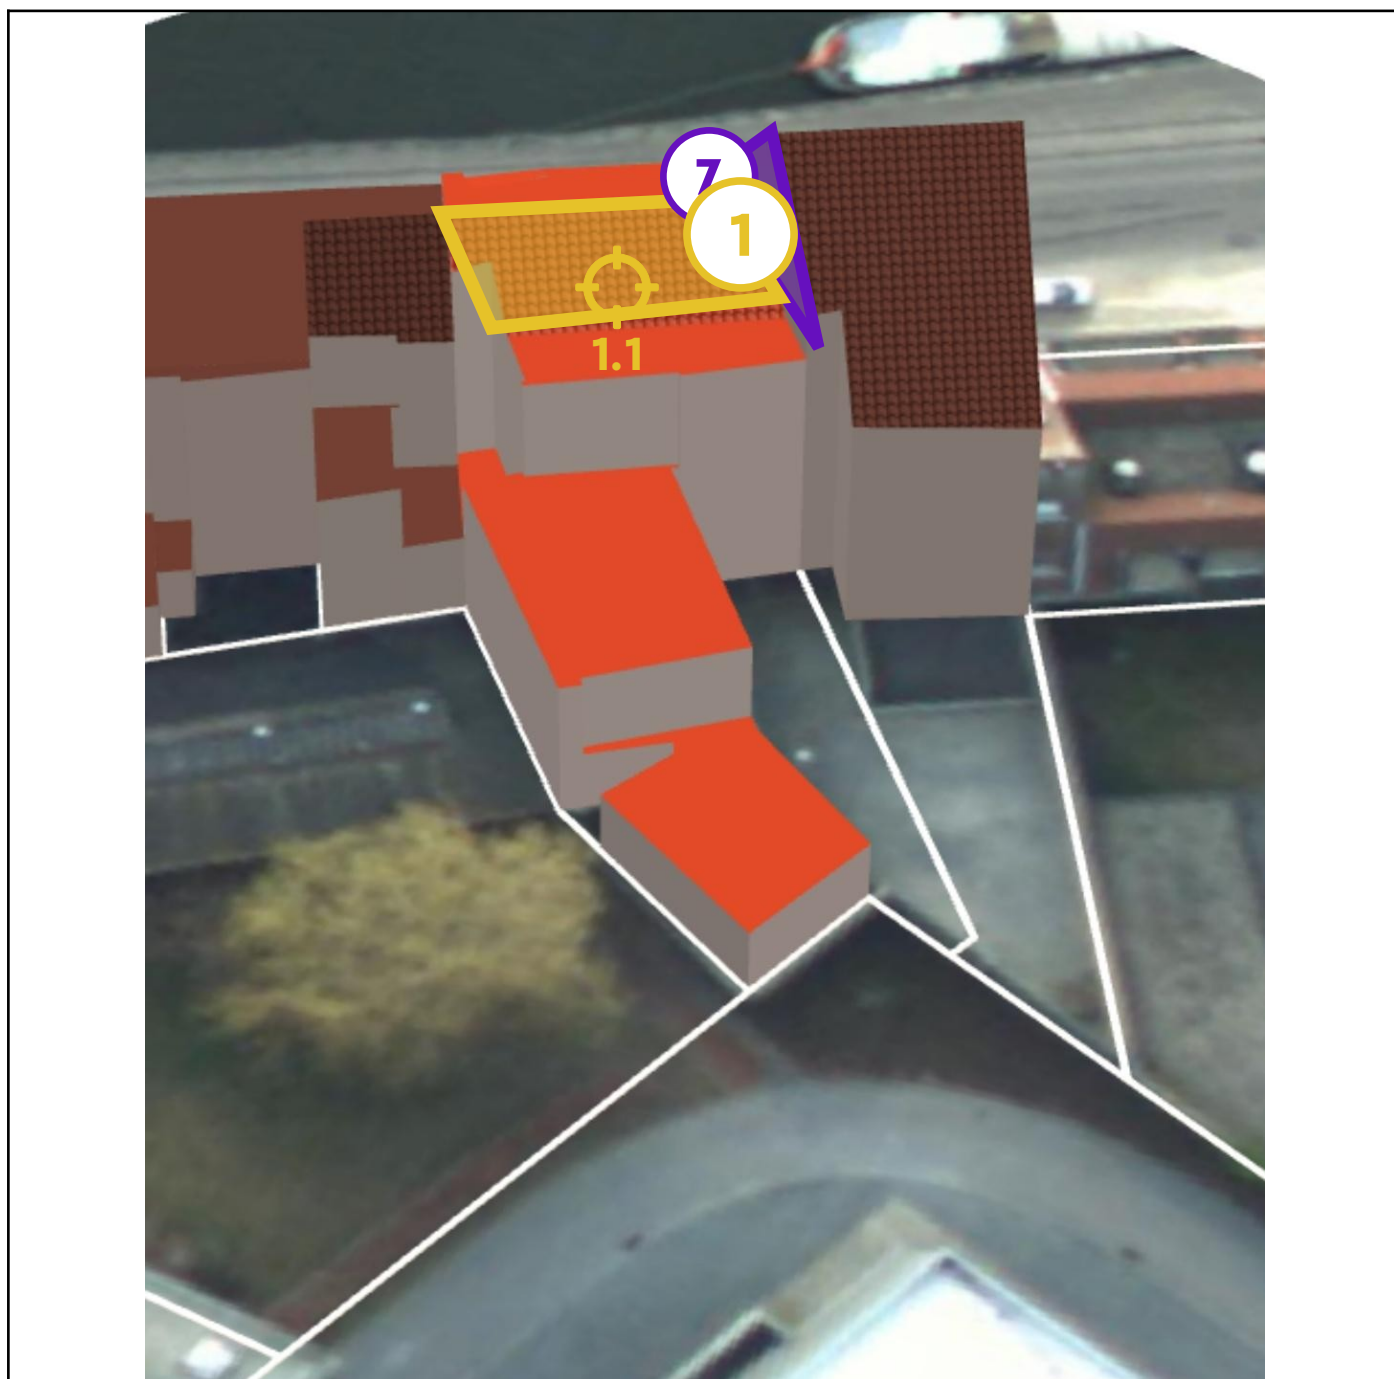
Plan 1.11: dakconstructie

Beschrijving	Type	Actie
1. Onderdak type menuiserie met staalafname	Asbestmateriaal	Zorgvuldig beheren
1.1 Code: onderdak menuiserie	Puntmonster	-
7. Asbestverdachte leien buur, gemene muur	Advies	-
