Asbestinventarisatetest

Sint-Pietersplein 4/0101, 9000 Gent

Attestnummer : 20250625-000143.000

Uitgegeven op : 25.06.2025

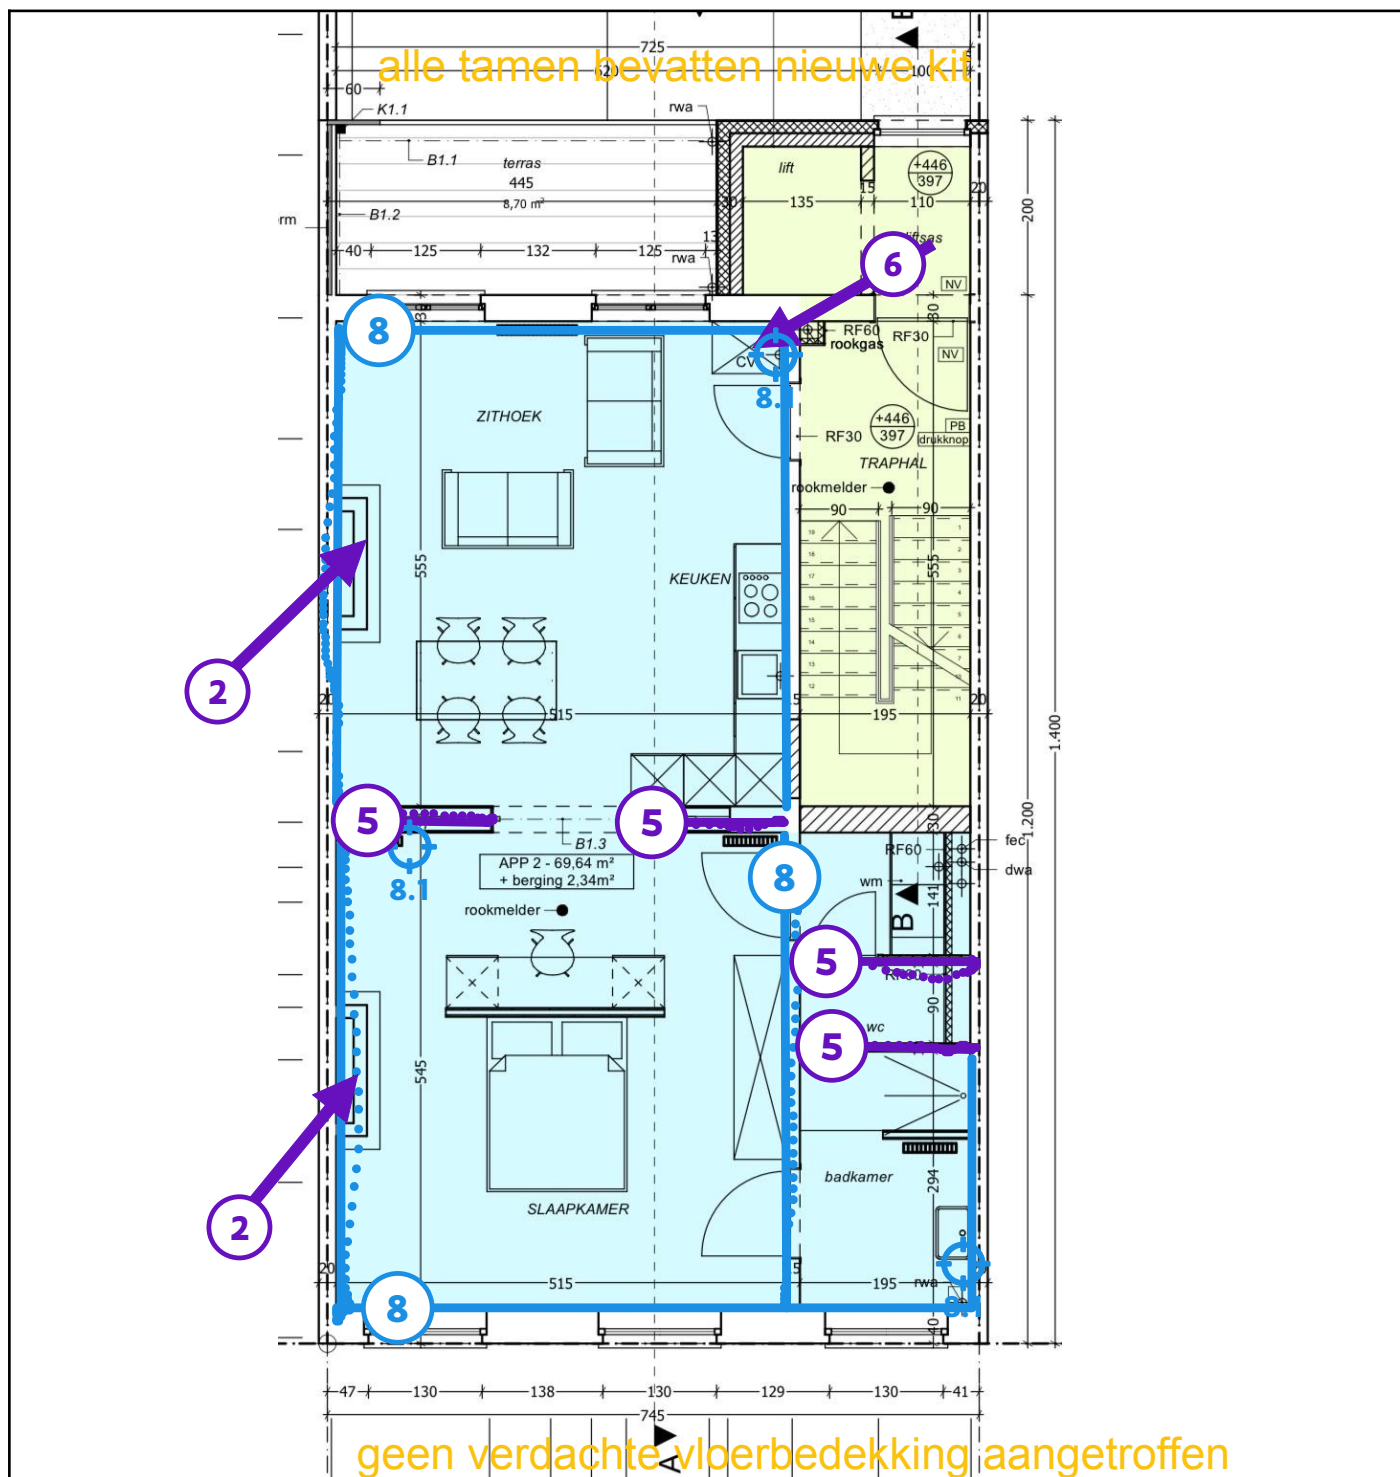
Plan 1.1: Appartement bus 101

Beschrijving	Type	Actie
2. Binnenzijde en bovenzijde van de schouw	Beperking	-
4. Vloerbekleding - Niet verdacht	Advies	-

5. Voorzetwand - gipskartonplaat	Advies	-
6. Cv-ketel niet verdacht	Advies	-
7. Afkitting ramen	Advies	-
8. Pleisterwerk wanden	Geen asbest	-
8.1 Code: M01	Mengmonster	-

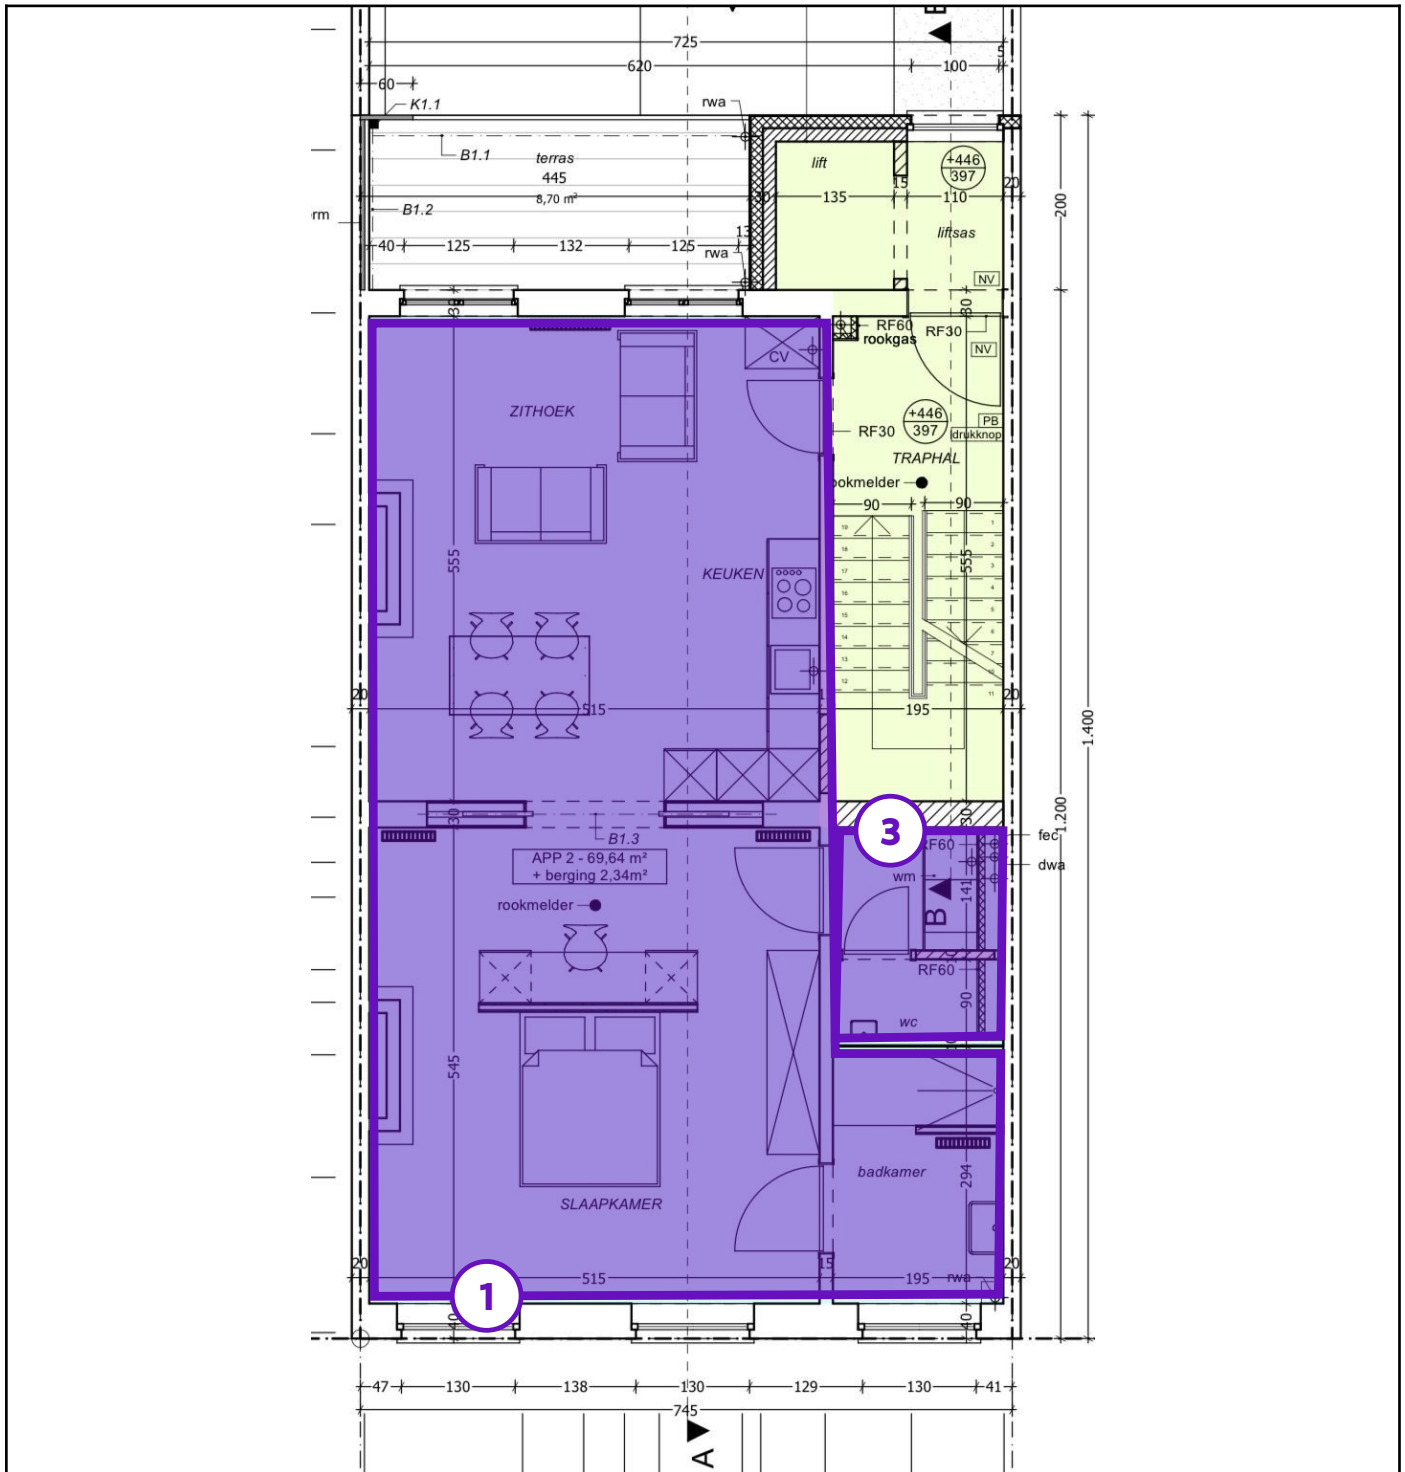
Plan 1.2: Appartement bus 101

Beschrijving	Type	Actie
1. Plafond (>3,50m)	Beperking	-
3. Plafondafwerking in gipskarton	Advies	-
