Asbestinventarisatetest

Karperstraat 93, 9000 Gent

Attestnummer : 20260618-000306.000

Uitgegeven op : 18.06.2026

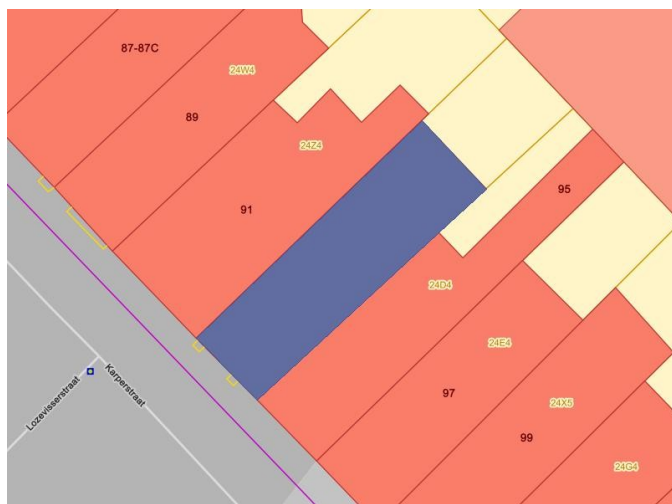
Zone 1: Hoofdgebouw

- 0 Asbestmaterialen
- 0 Beperkingen
- 0 Uitsluitingen
- 0 Roerende goederen
- 0 Puin, steenslag, (water)bodem
- 0 Adviezen
- 1 Geen asbest**

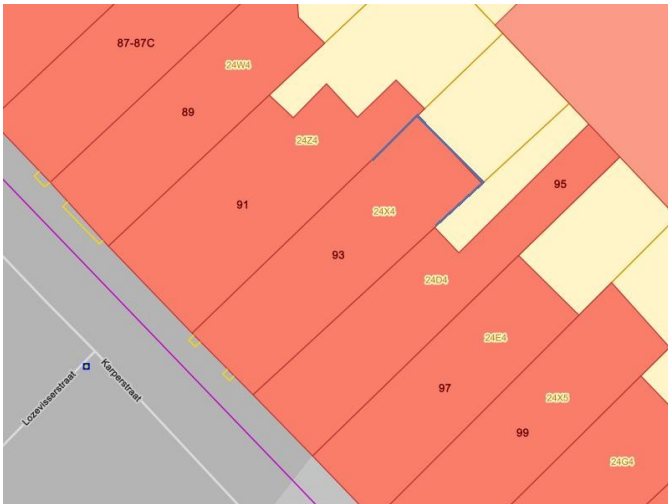
Zone 2: Constructie

- 0 Asbestmaterialen
- 0 Beperkingen
- 0 Uitsluitingen
- 0 Roerende goederen
- 0 Puin, steenslag, (water)bodem
- 0 Adviezen
- 1 Geen asbest**
