# Asbestinventarisatetest

Dendermondsesteenweg 82, 9000 Gent

Attestnummer : **20260701-000353.000**

Uitgegeven op : **01.07.2026**

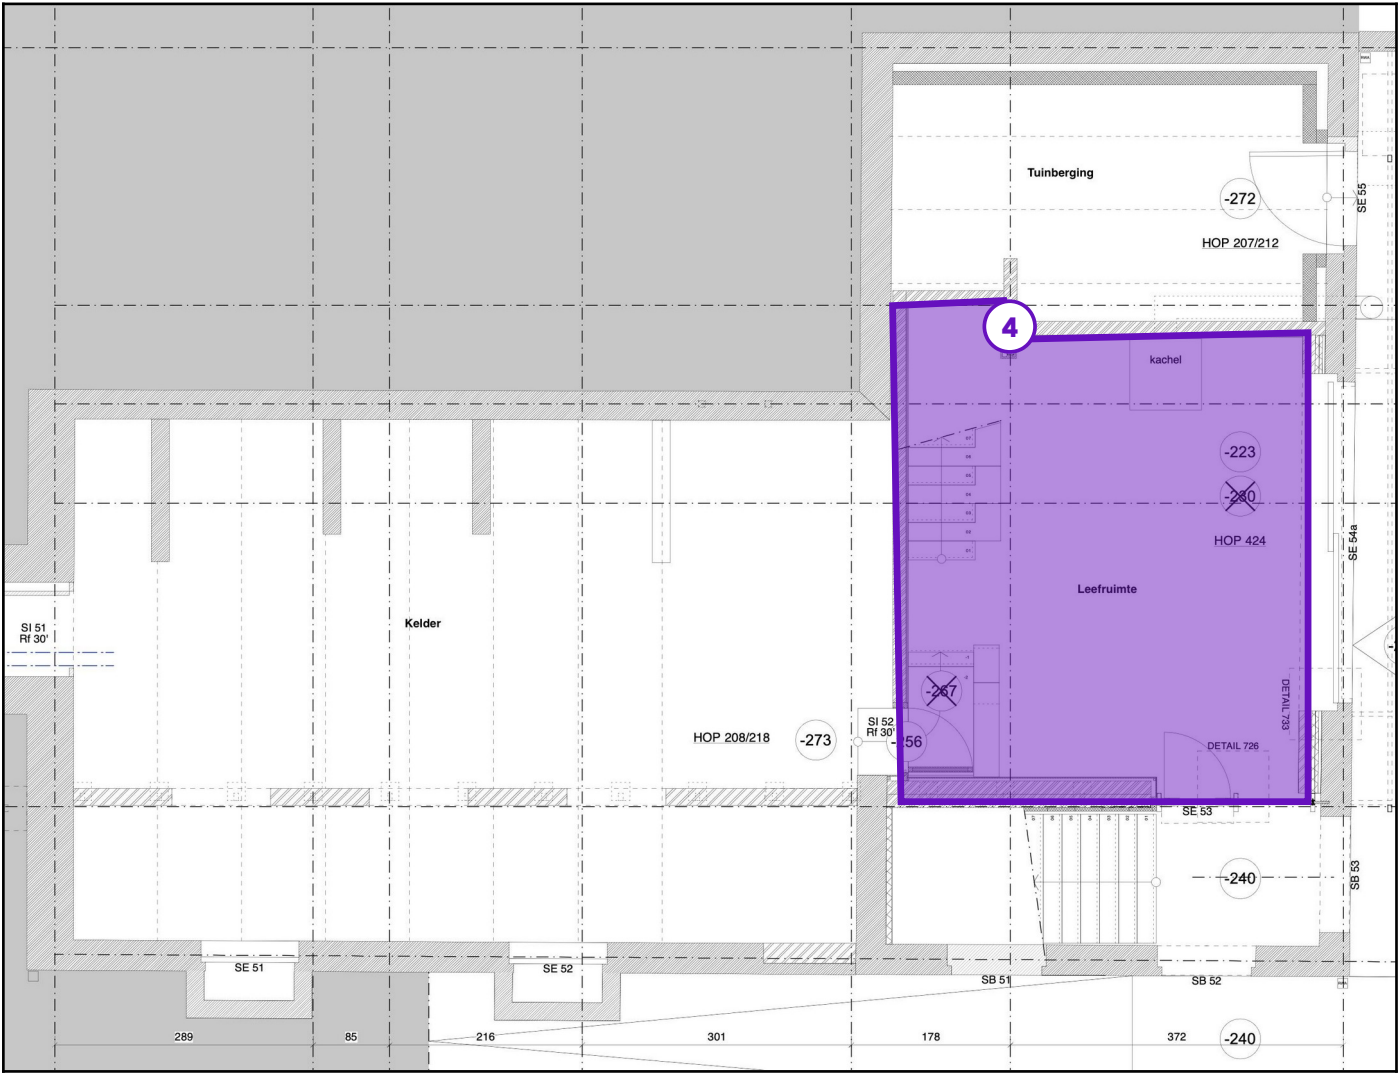
# Plan 1.1: Plan woning -1 en kelder

| Beschrijving | Type | Actie |
|---|---|---|
| 4. Plafonds: gipskarton beplating | Advies | - |

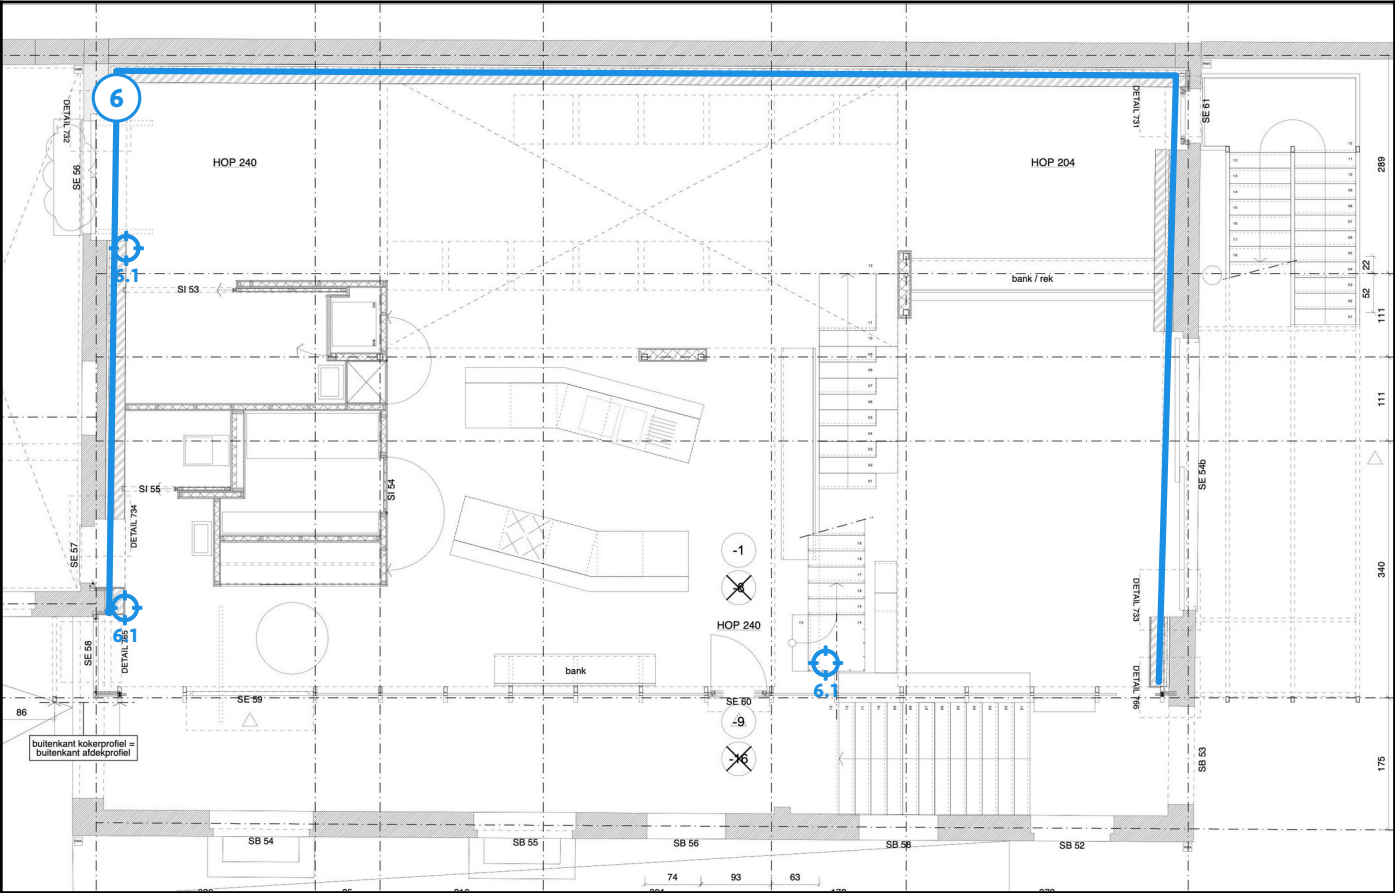
# Plan 1.2: Plan woning GVL

| Beschrijving | Type | Actie |
|---|---|---|
| 6.1 Code: 101 | Mengmonster | - |

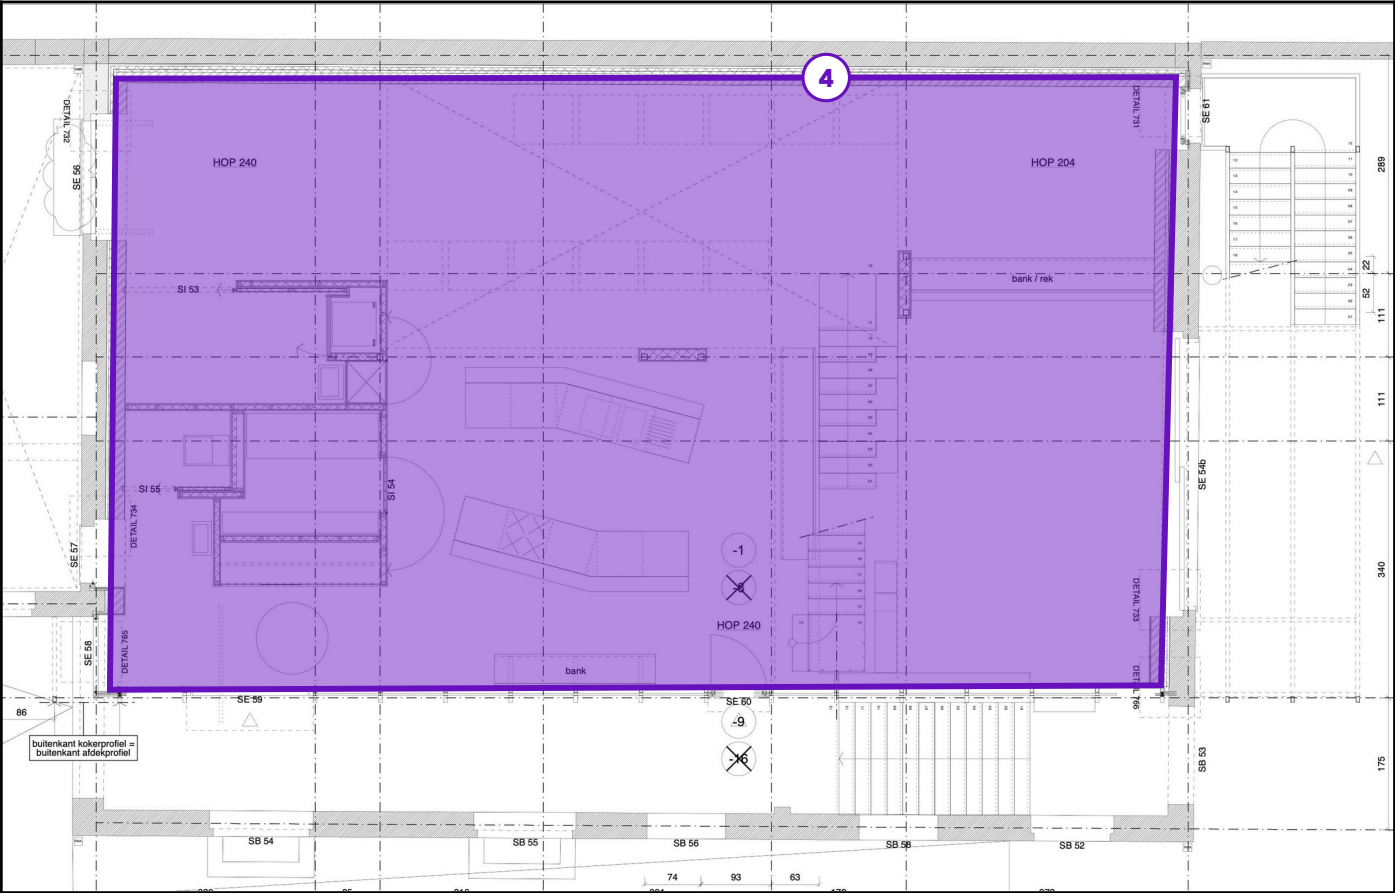
# Plan 1.3: Plan woning GVL

| Beschrijving | Type | Actie |
|---|---|---|
| 4. Plafonds: gipskarton beplating | Advies | - |

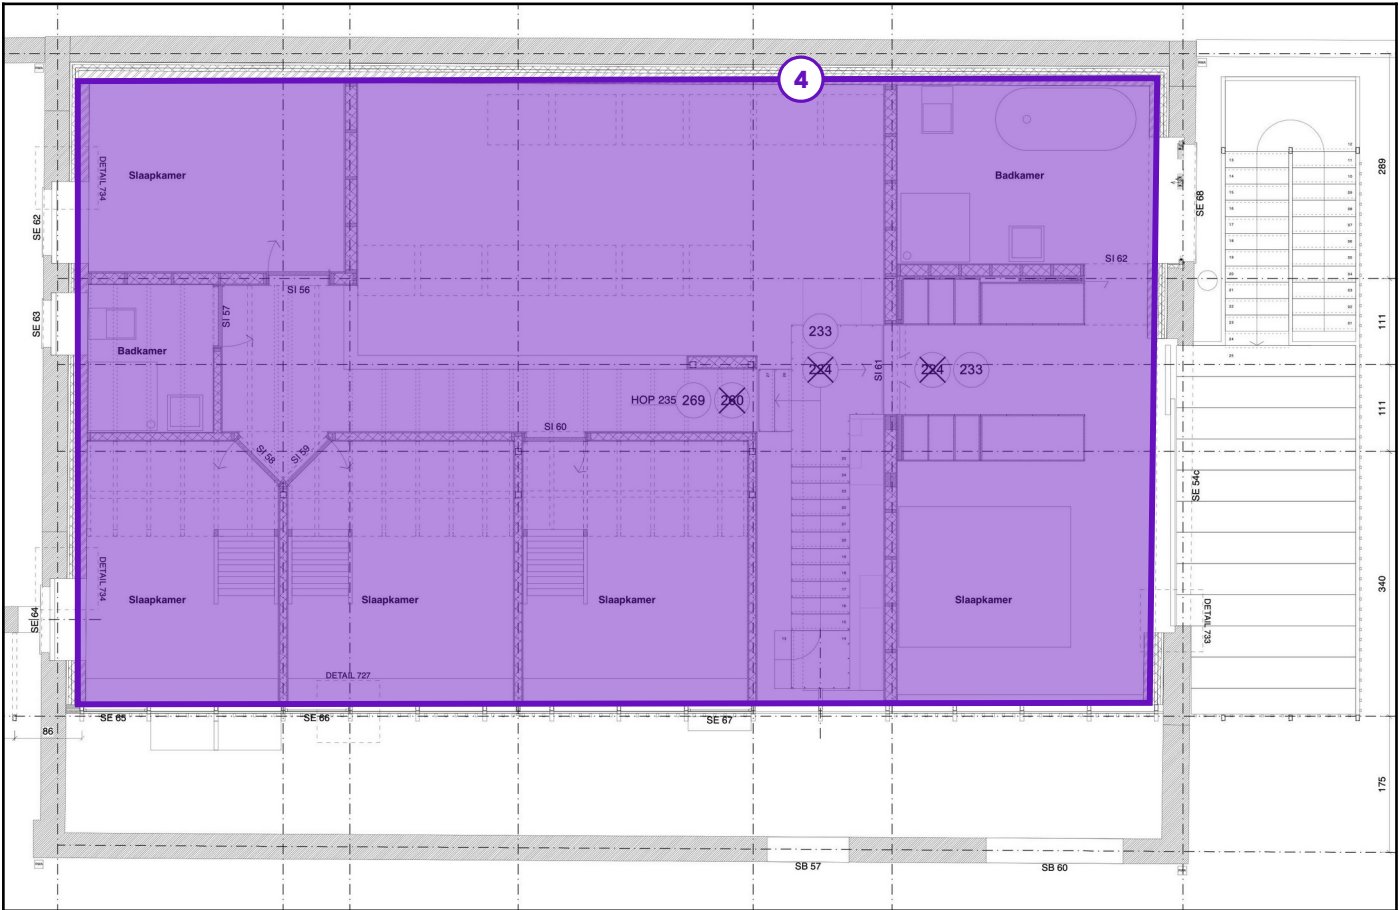
# Plan 1.4: Plan woning +1

| Beschrijving | Type | Actie |
|---|---|---|
| 4. Plafonds: gipskarton beplating | Advies | - |

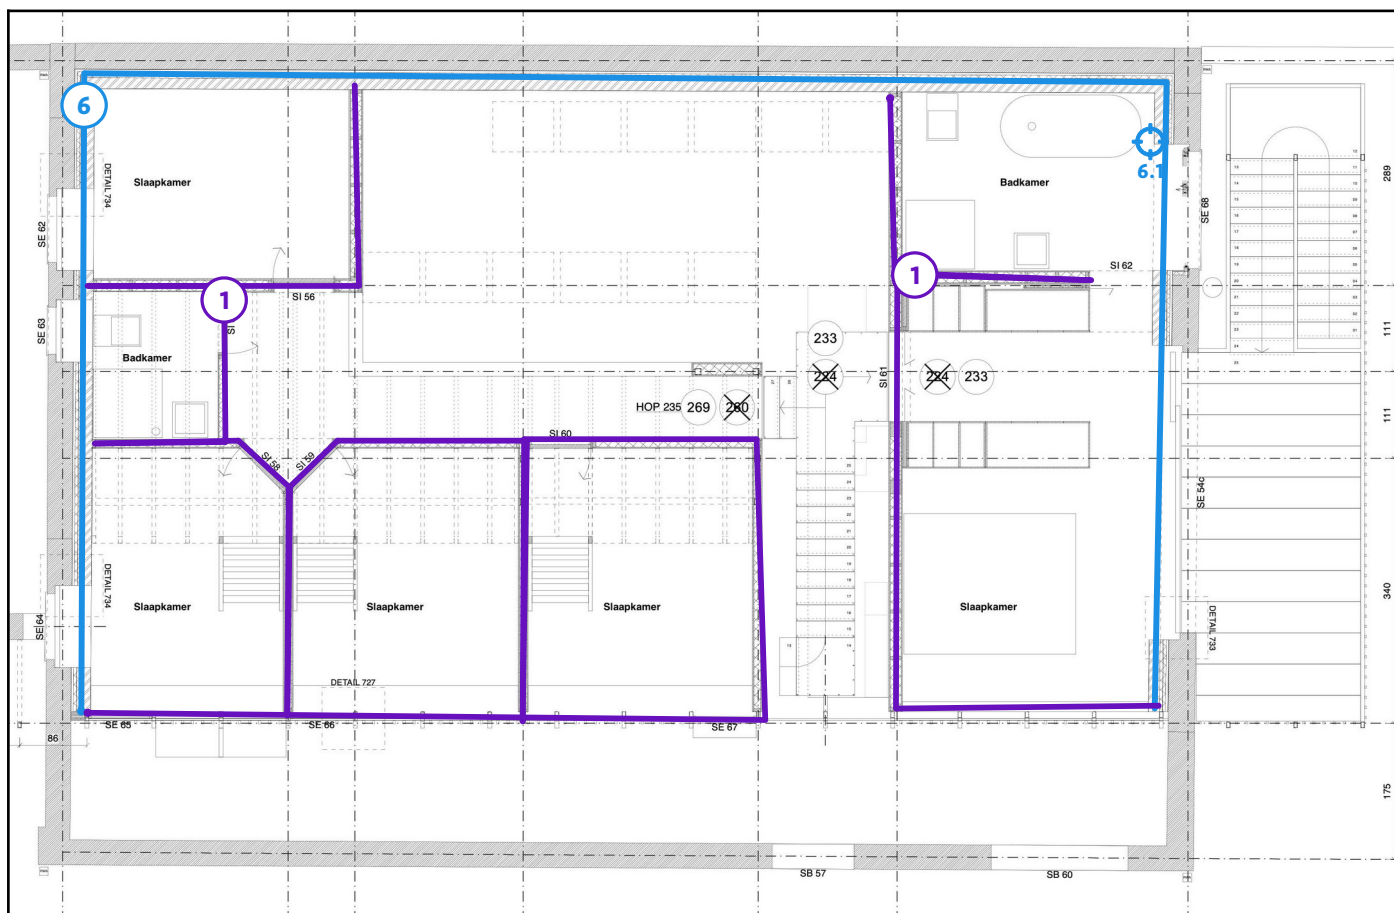
## Plan 1.5: Plan woning +1

| Beschrijving | Type | Actie |
|---|---|---|
| 6.1 Code: 101 | Mengmonster | - |

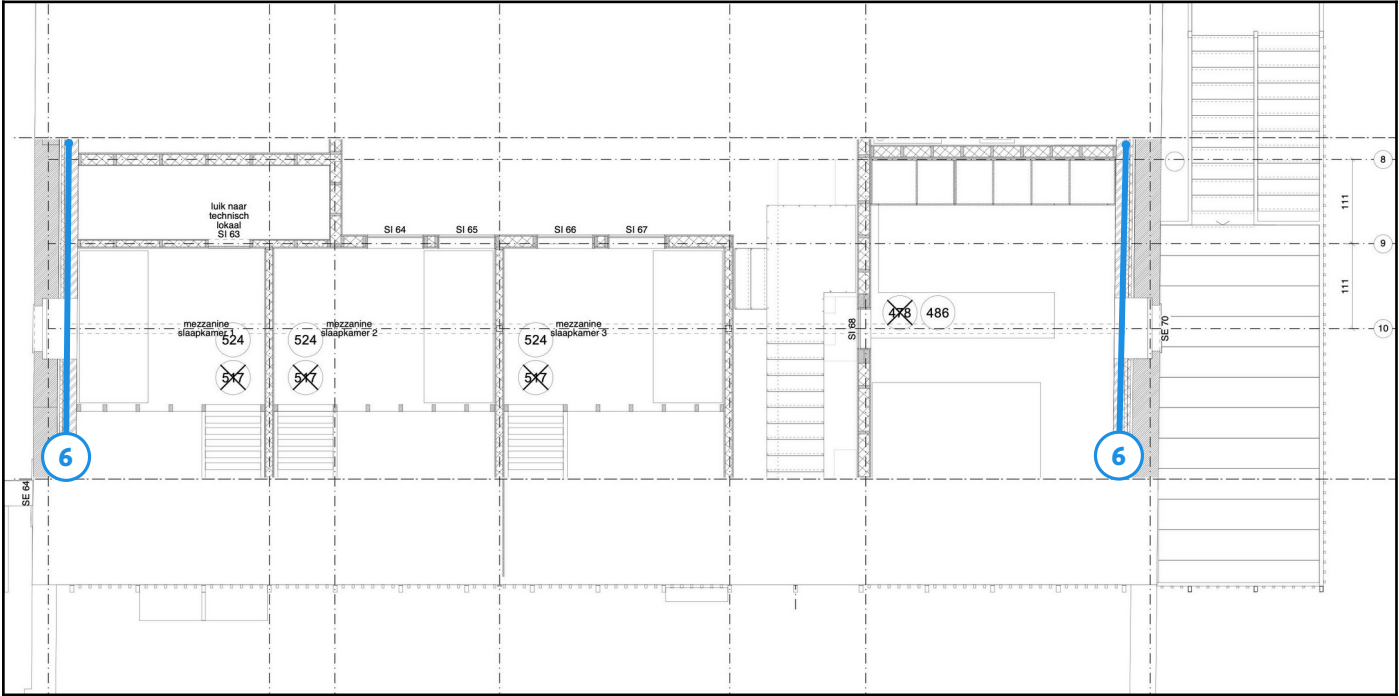
# Plan 1.6: Plan woning +2 mezzanines

| Beschrijving | Type | Actie |
|---|---|---|
| 6. Wanden: pleisterwerk | Geen asbest | - |

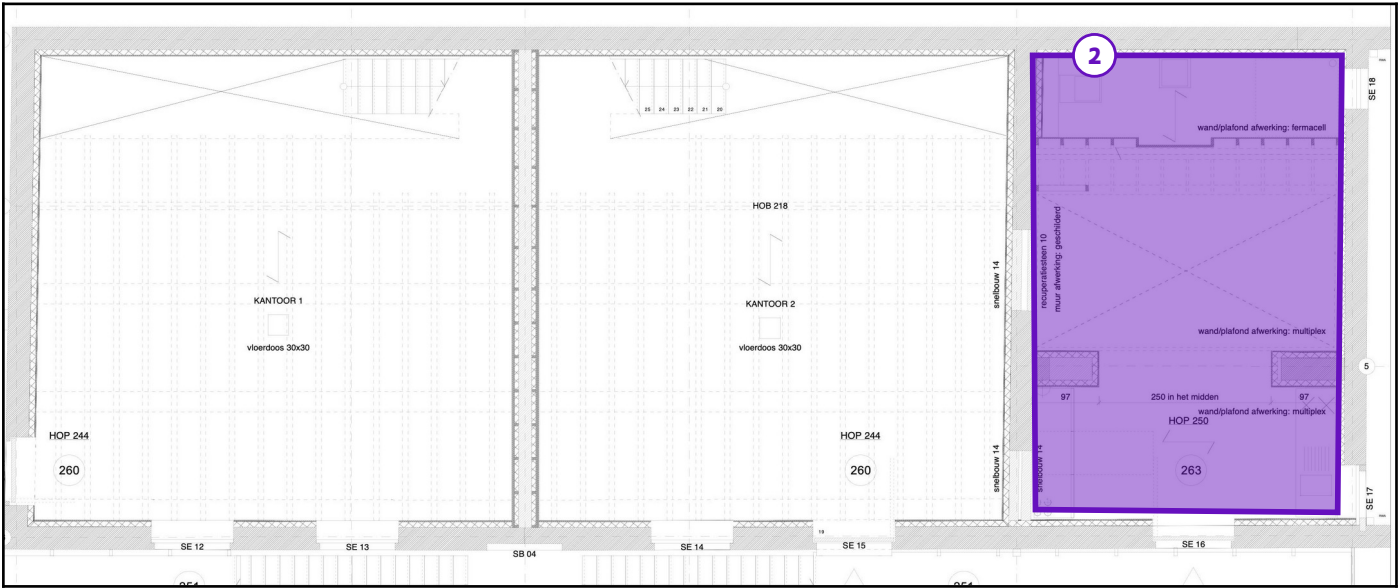
# Plan 1.8: Plan Guesthouse +1

| Beschrijving | Type | Actie |
|---|---|---|
| 2. Plafonds: Beplatingen / lambrisering Guesthouse | Advies | - |

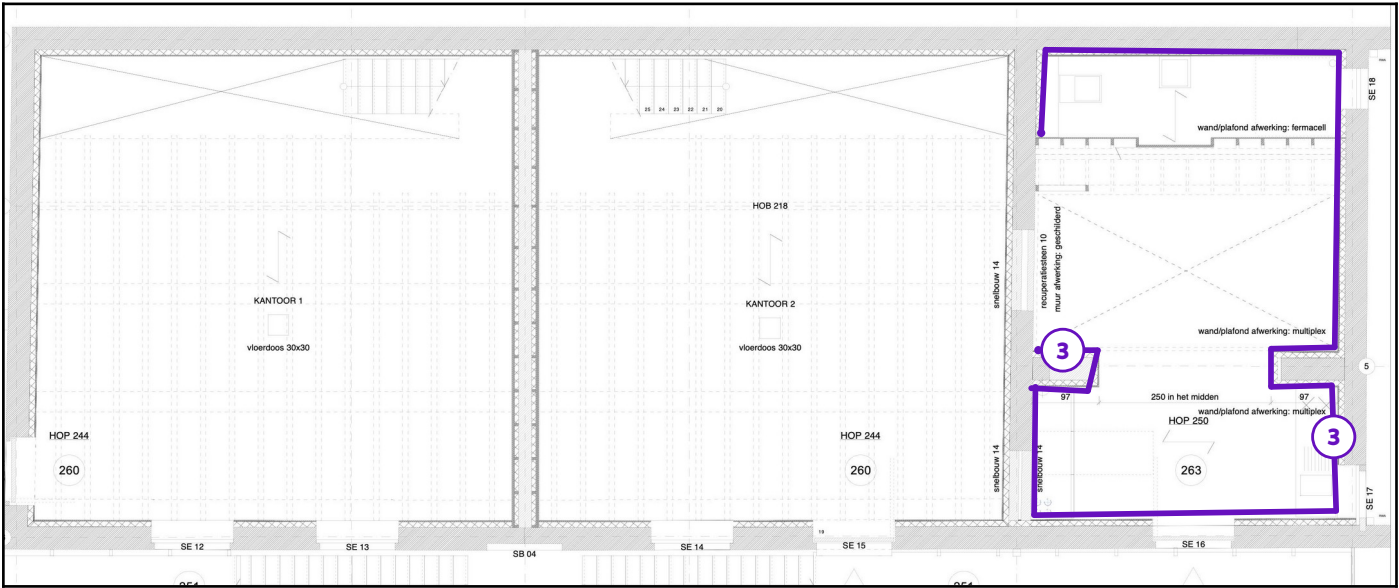
# Plan 1.10: Plan Guesthouse +1

| Beschrijving | Type | Actie |
|---|---|---|
| 3. Wanden: Lambrisering / beplating Guesthouse | Advies | - |

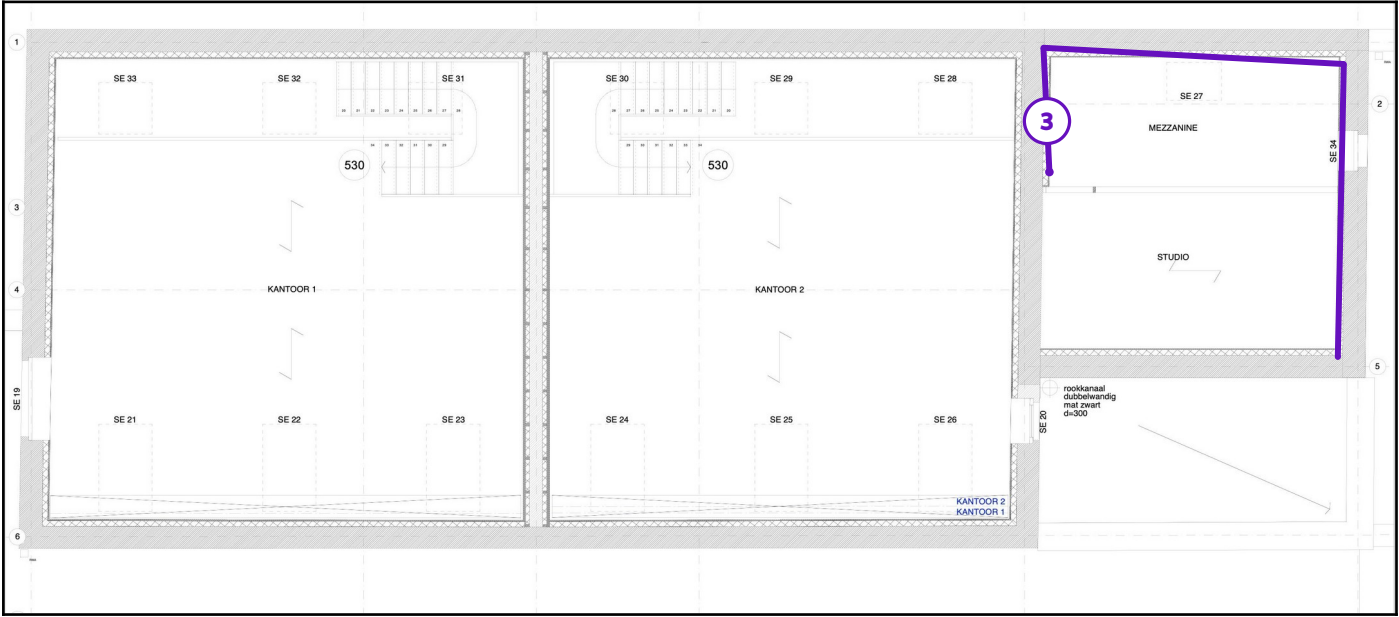
# Plan 1.11: Plan Guesthouse mezzanine

| Beschrijving | Type | Actie |
|---|---|---|
| 3. Wanden: Lambrisering / beplating Guesthouse | Advies | - |

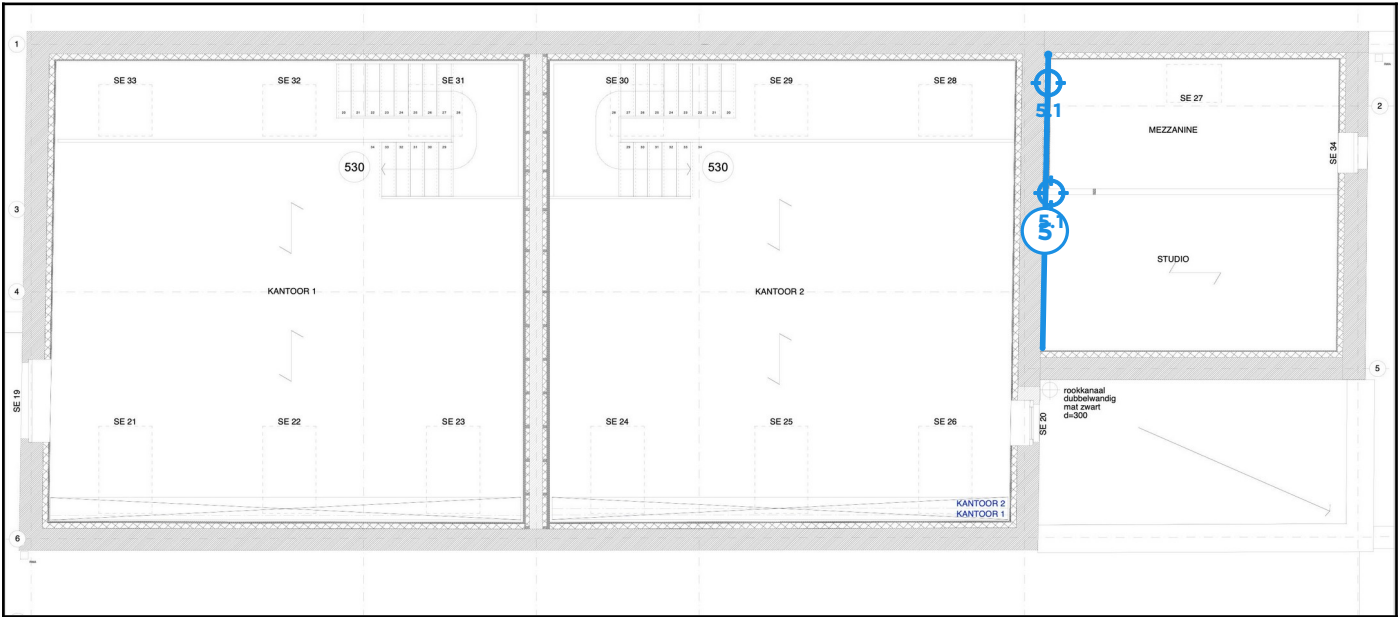
# Plan 1.13: Plan Guesthouse mezzanine

| Beschrijving | Type | Actie |
|---|---|---|
| 5.1 Code: 703 | Mengmonster | - |
