Dendermondsesteenweg 80A, 9000 Gent

Uitgegeven op : **01.07.2026**

## Asbestveilig (maar mogelijk niet asbestvrij)

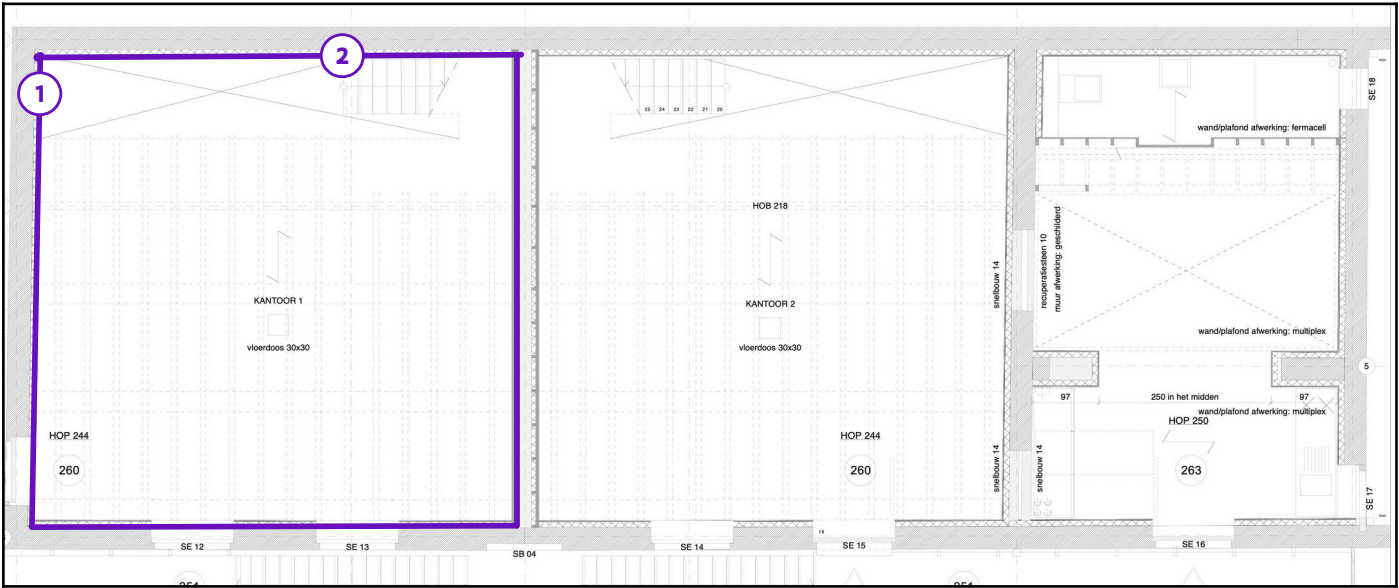
# Plan 1.1: Plan kantoren +1

| Beschrijving | Type | Actie |
|---|---|---|
| 2. Wanden: Gipskarton beplating | Advies | - |

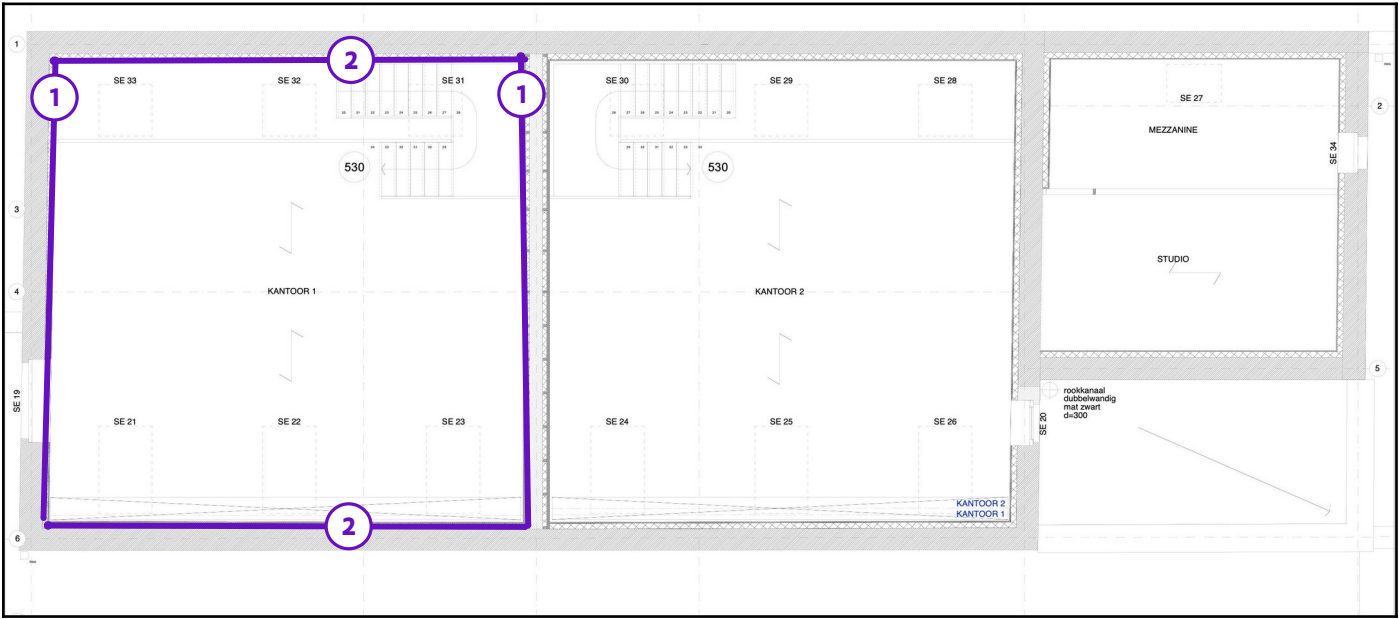
# Plan 1.2: Plan kantoren +2

| Beschrijving | Type | Actie |
|---|---|---|
| 2. Wanden: Gipskarton beplating | Advies | - |

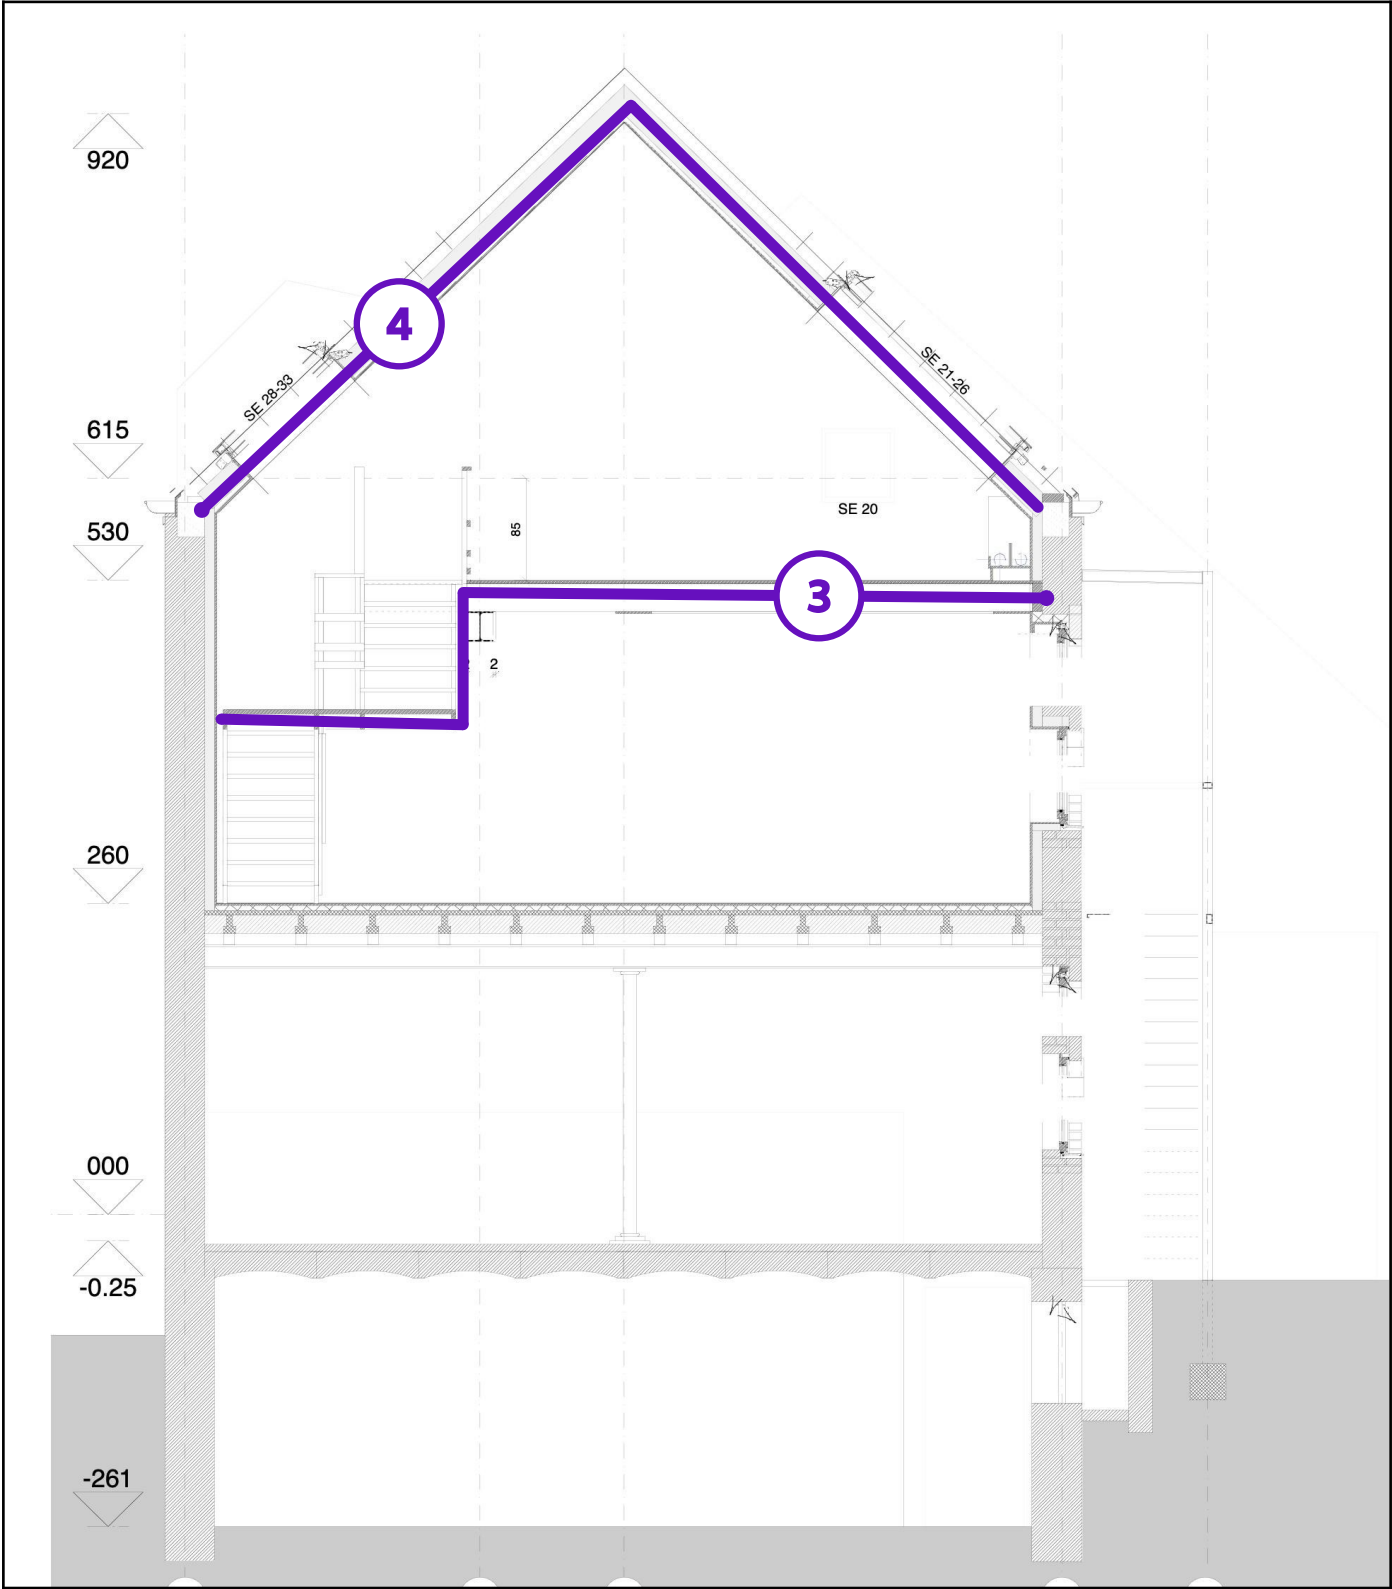
# Plan 1.3: Doorsnede kantoren

| 4. Plafonds: gipskarton beplating | Advies | - |

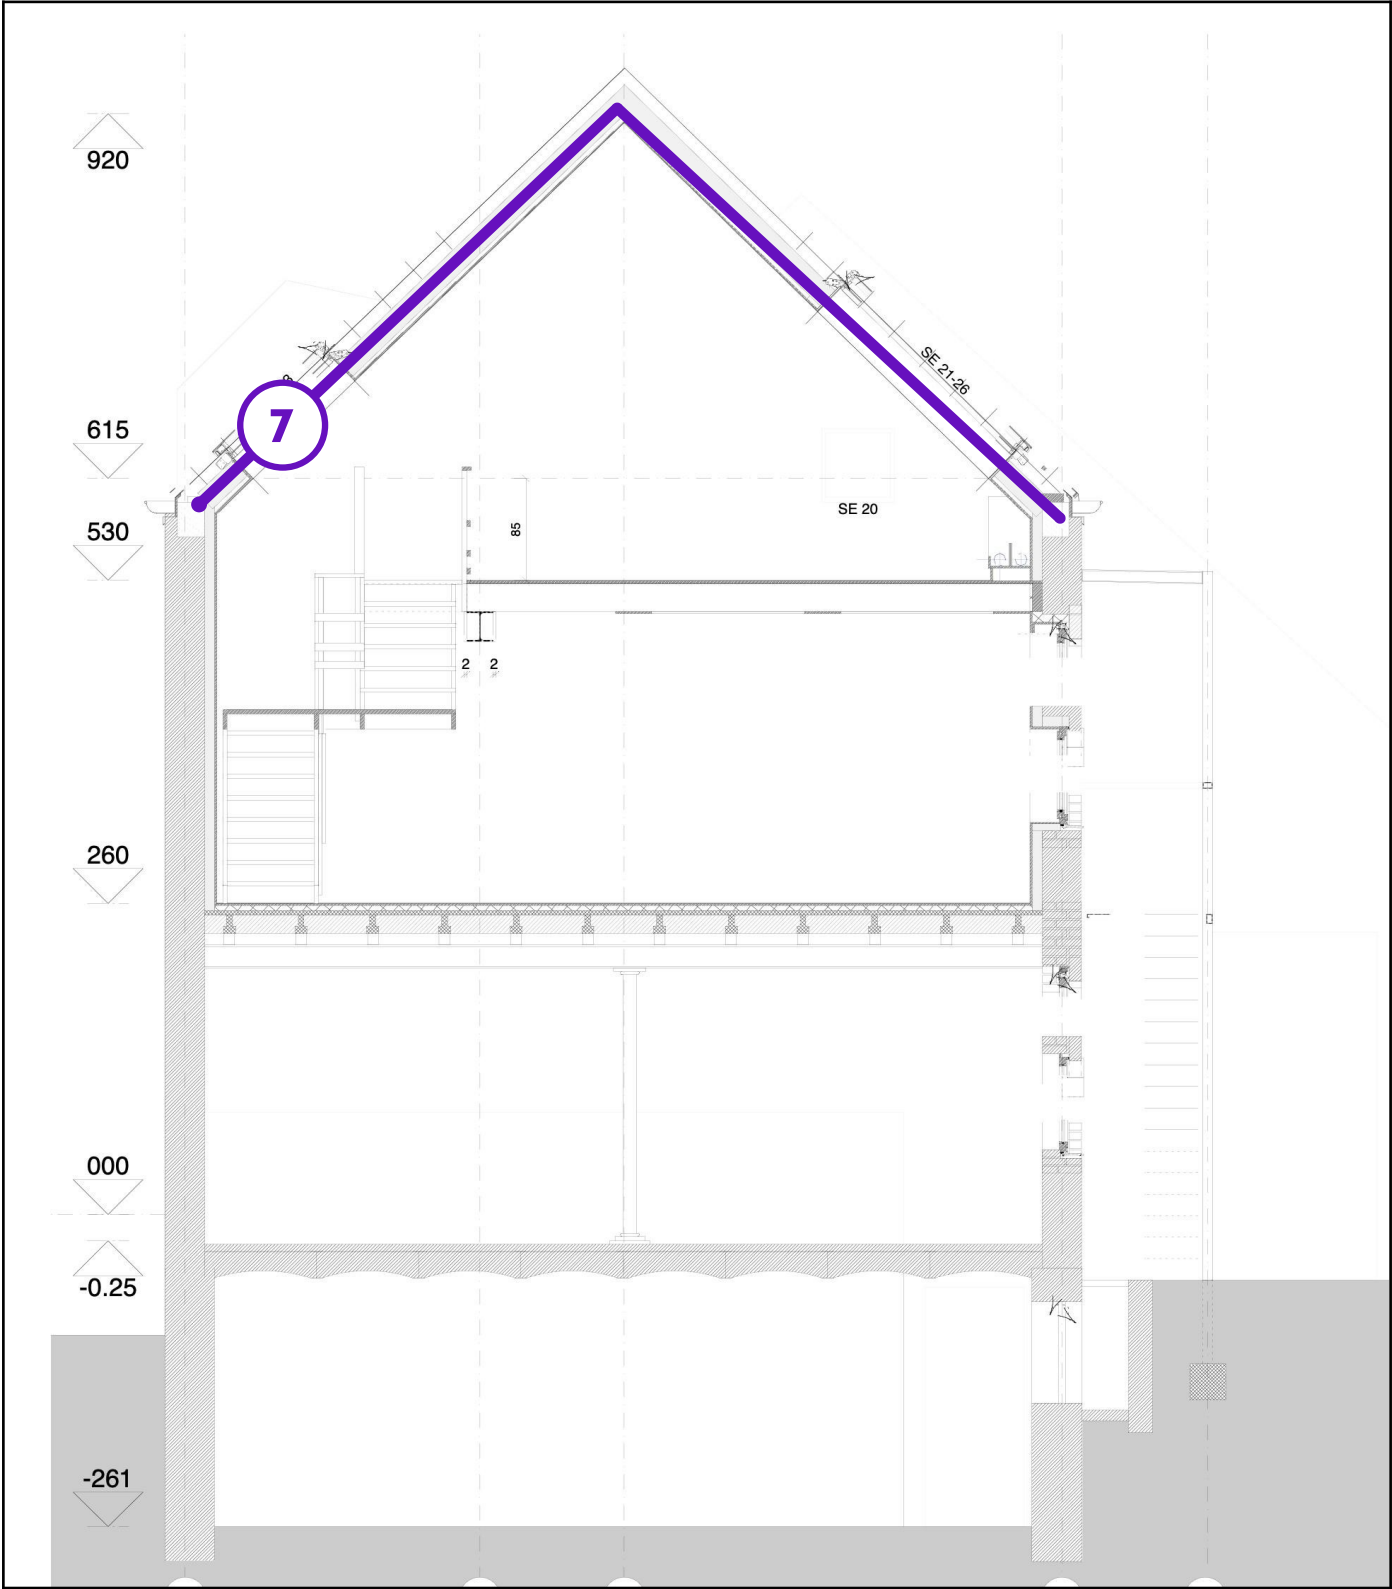
# Plan 1.4: Doorsnede kantoren

| 7. Onderdak in hout | Overige ruimte of materiaal | - |
