# Asbestinventarisatetest

Dendermondsesteenweg 80B, 9000 Gent

Attestnummer : 20260701-000067.001

## Zone 1: Hoofdgebouw

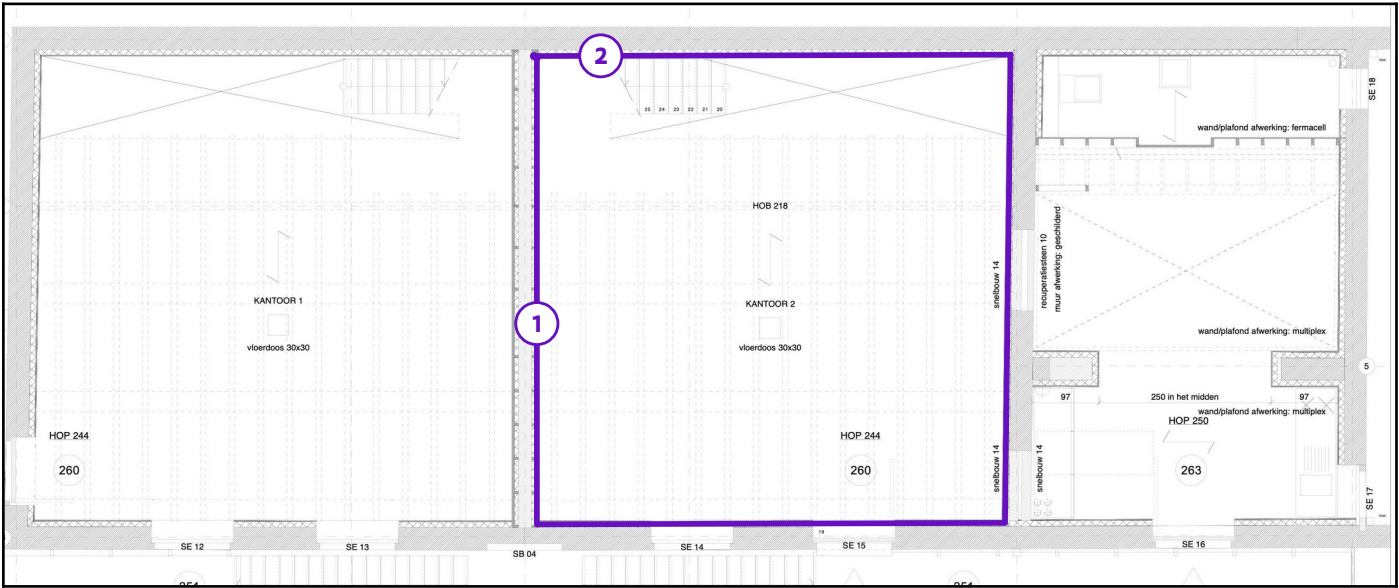
# Plan 1.1: Plan kantoren +1

| Beschrijving | Type | Actie |
|---|---|---|
| 2. Wanden: Gipskarton beplating | Advies | - |

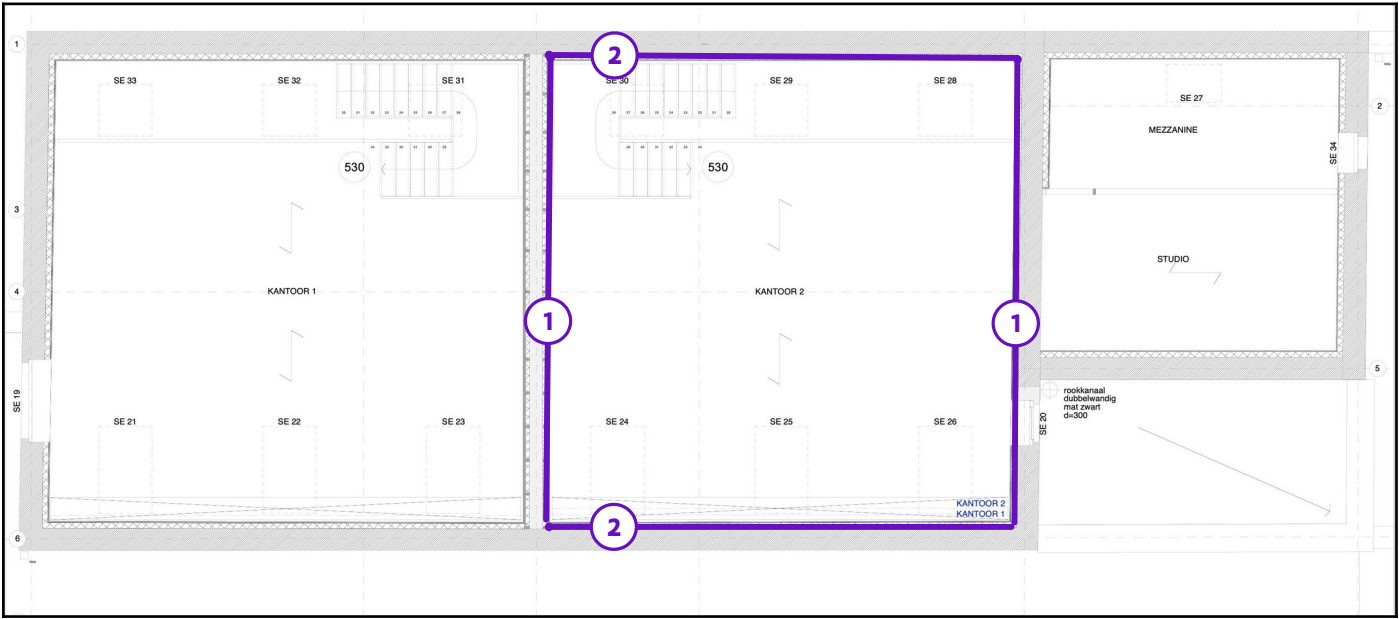
# Plan 1.2: Plan kantoren +2

| Beschrijving | Type | Actie |
|---|---|---|
| 2. Wanden: Gipskarton beplating | Advies | - |

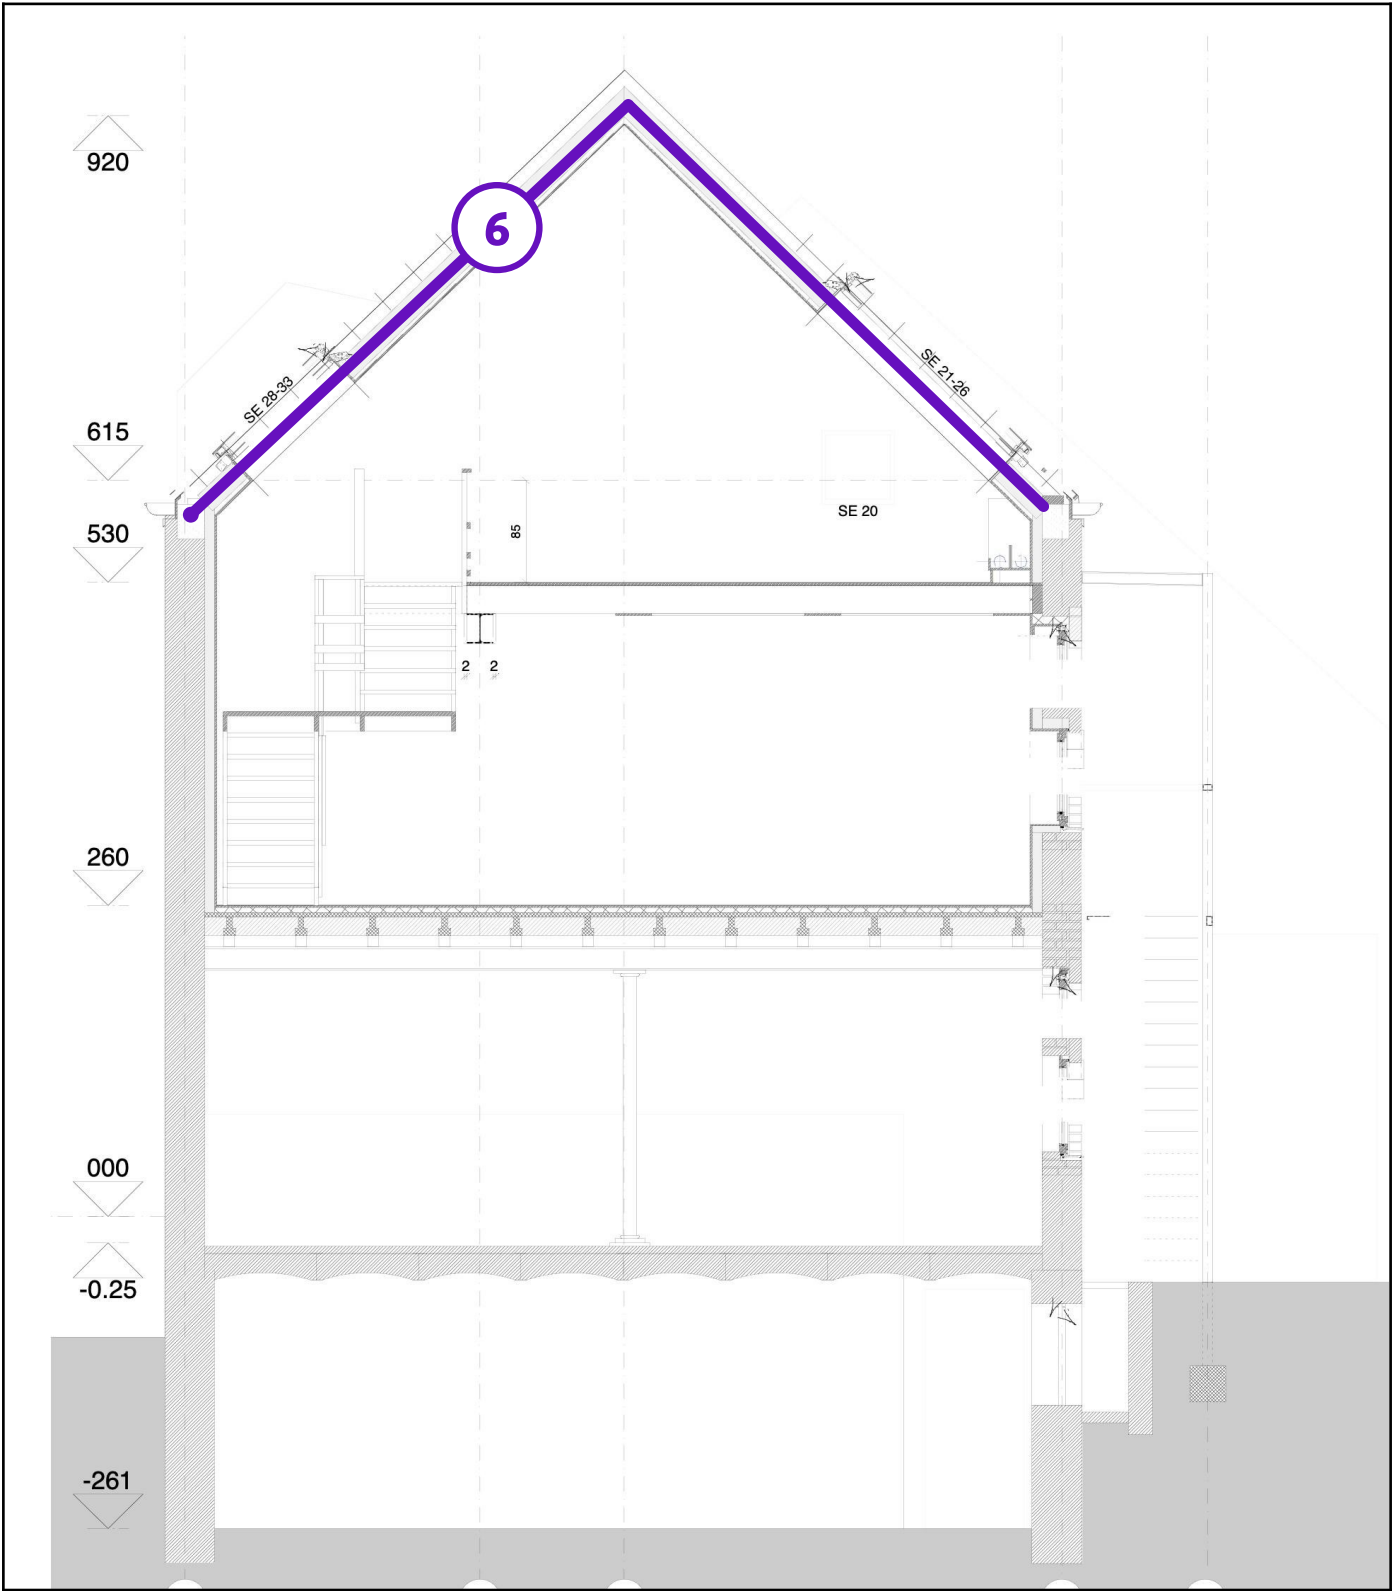
# Plan 1.3: Doorsnede kantoren

| 6. Dakpannen | Overige ruimte of materiaal | - |

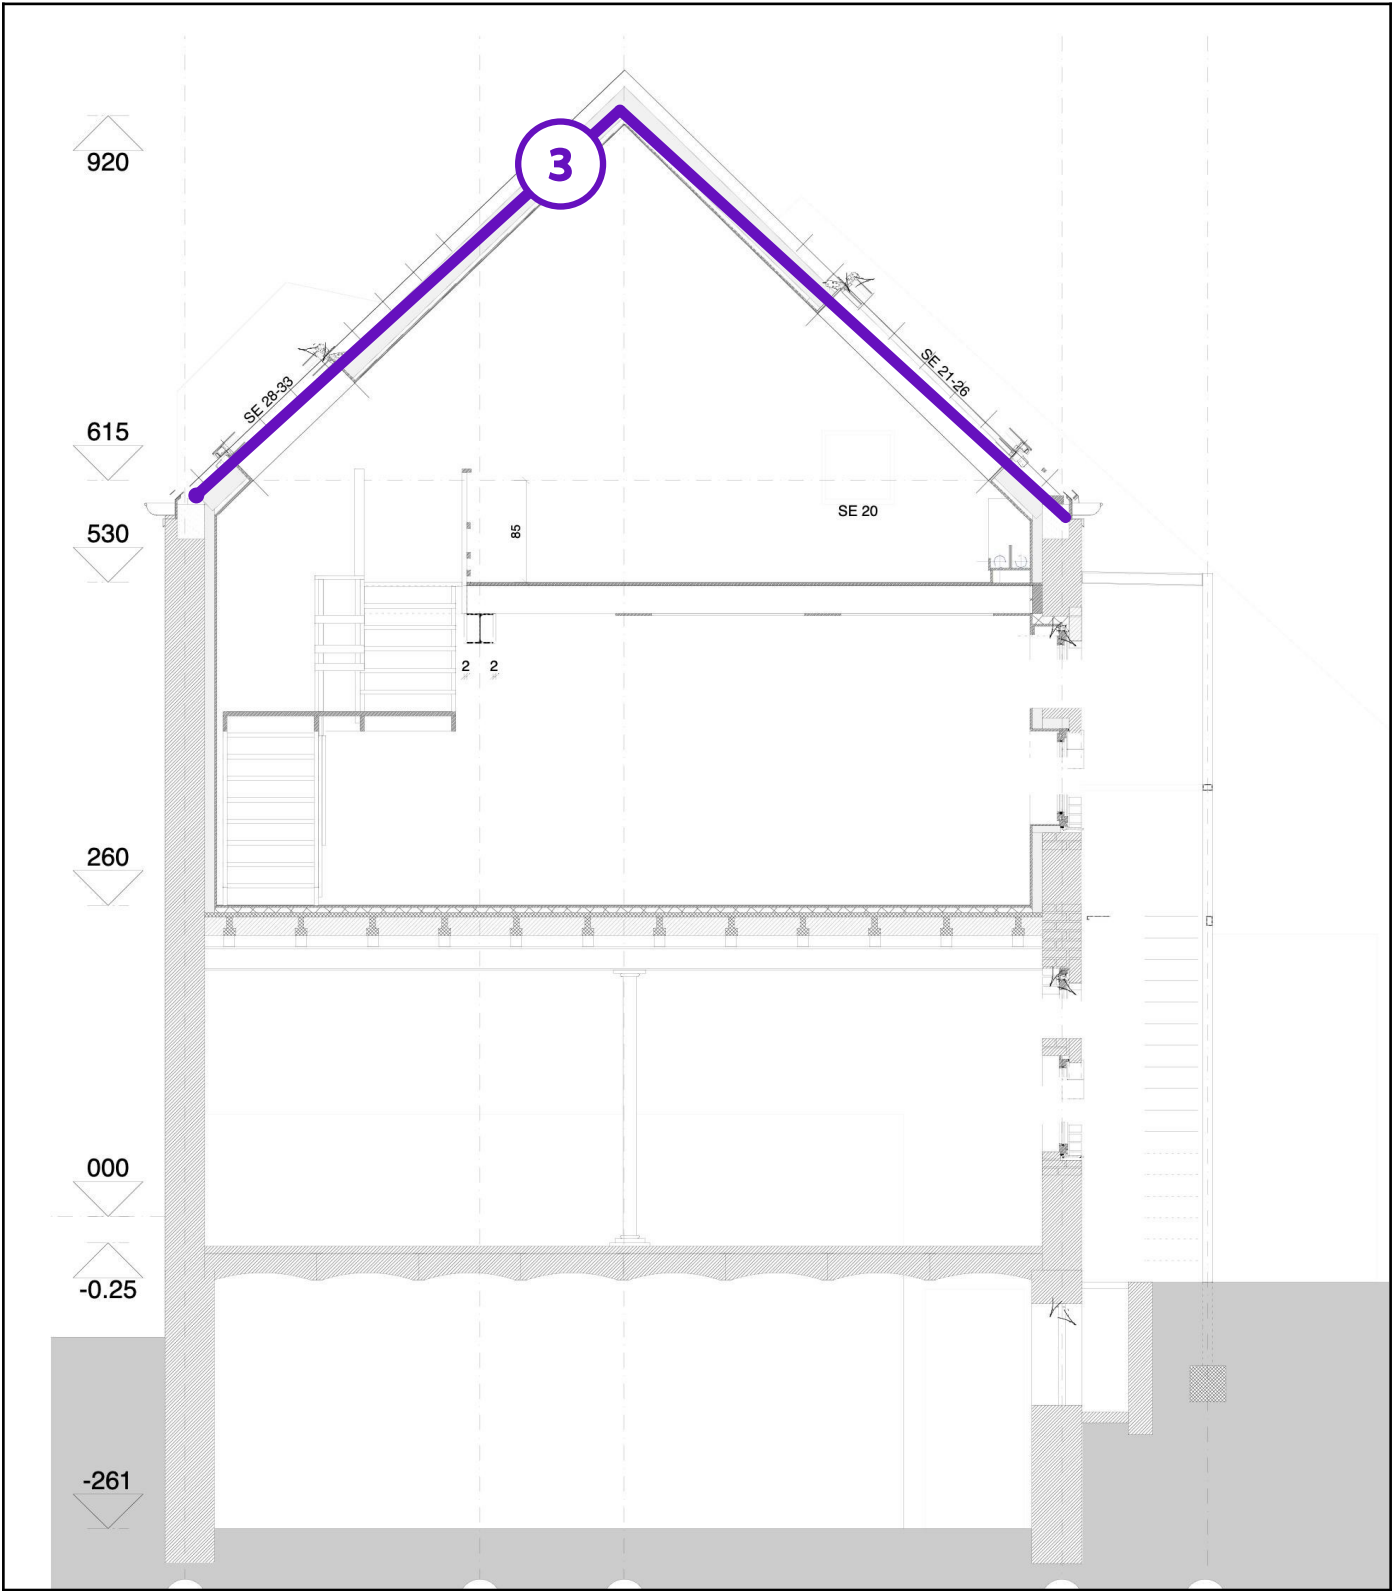
# Plan 1.4: Doorsnede kantoren

| 3. Plafonds: gipskarton beplating | Advies | - |
