Asbestinventarisatetest

Peperstraat 5B, 9000 Gent

Attestnummer : 20251101-000608.000

Uitgegeven op : 01.11.2025

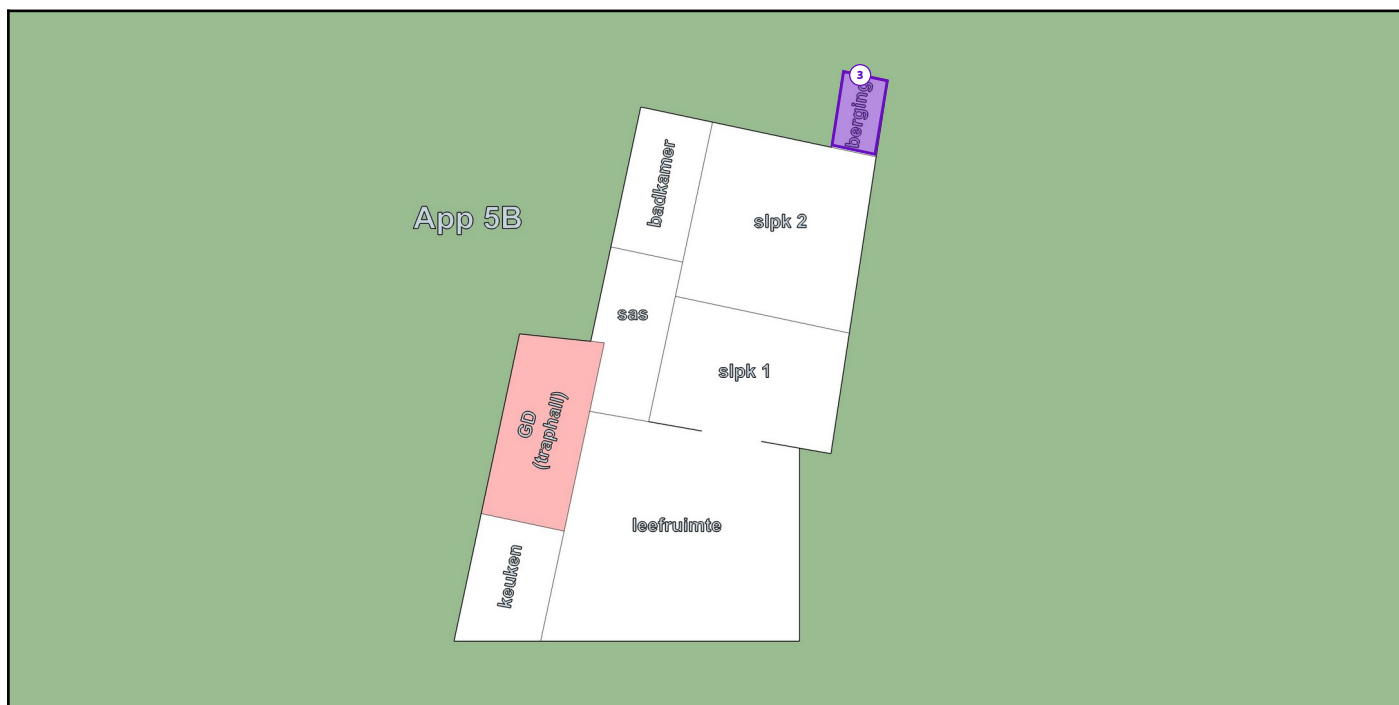
Plan 1.2: _app 5B - plat dak

| Beschrijving | Type | Actie |
|---|---|---|
| 3. Plat dak berging | Advies | - |

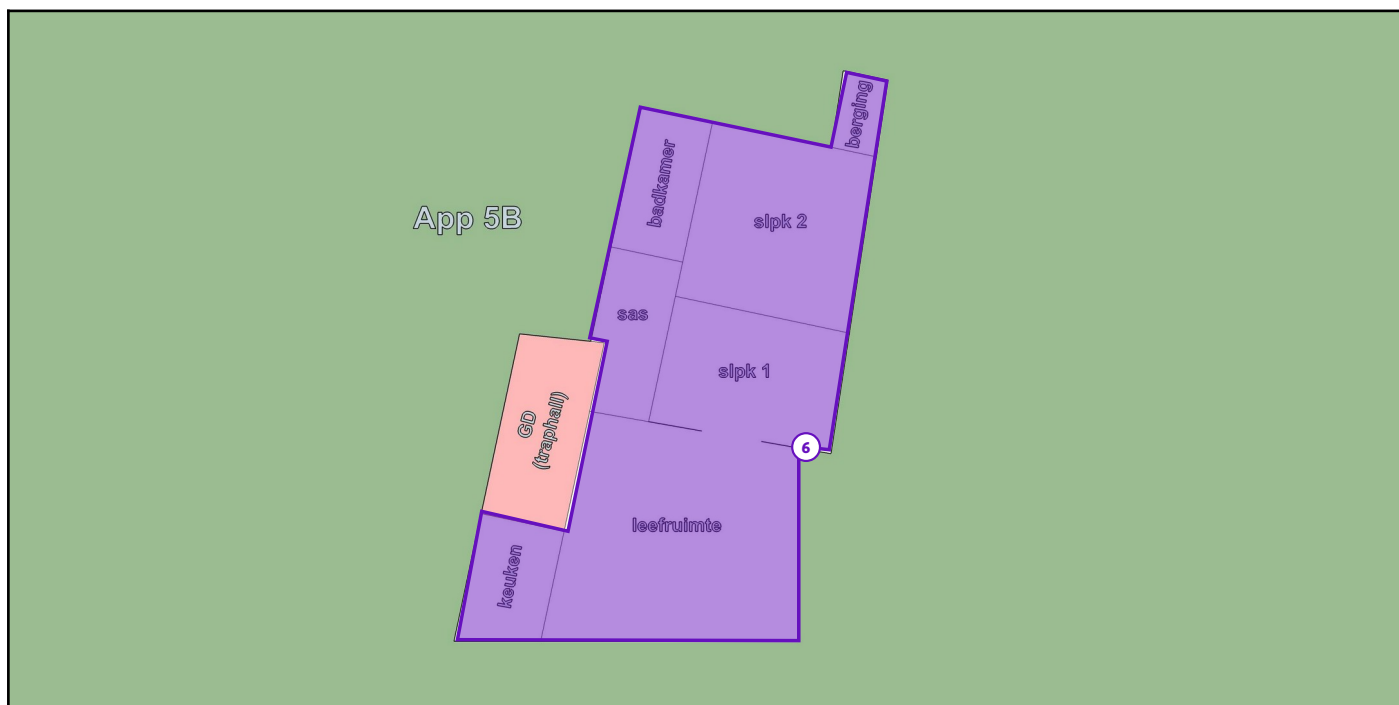
Plan 1.3: _app 5B - valse plafonds

| Beschrijving | Type | Actie |
|--|---|---|
| 6. Plafonds bestaande uit voorzetpanelen | Advies | - |

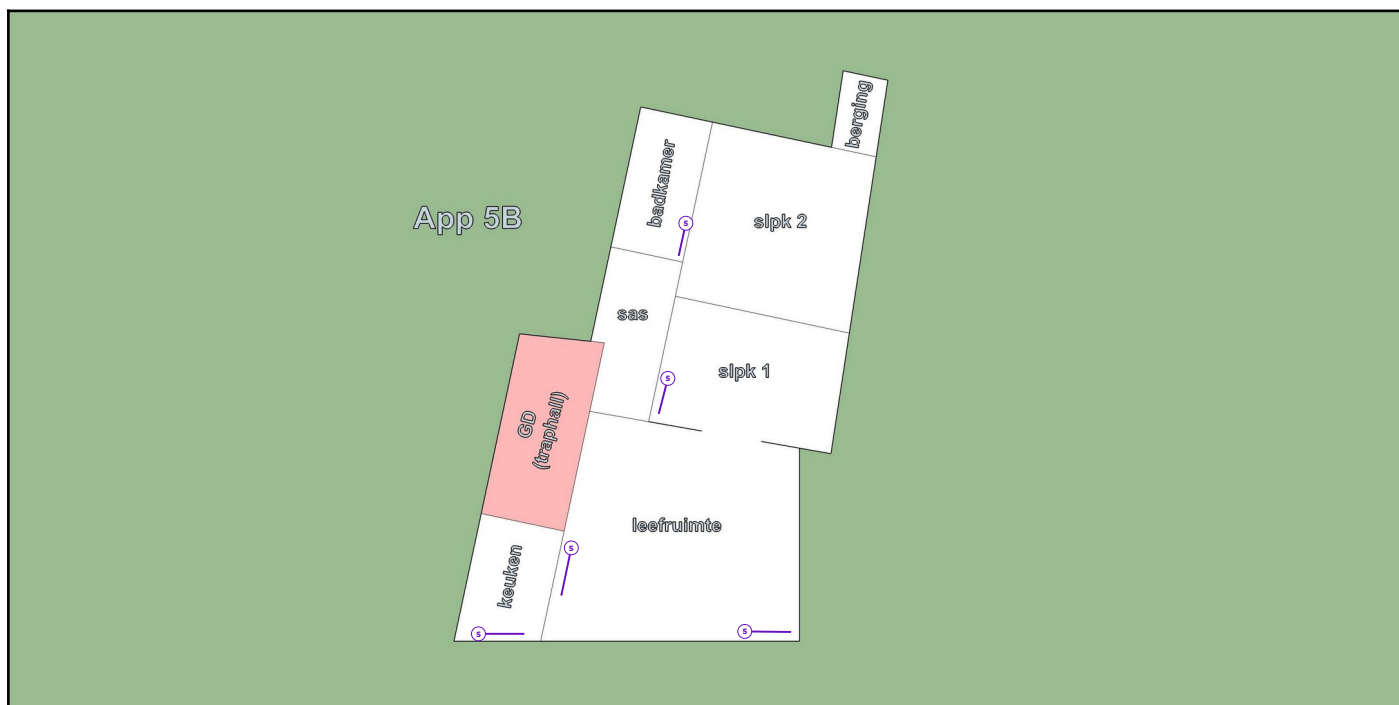
Plan 1.4: _app 5B- dichtingen radiatoren

| Beschrijving | Type | Actie |
|---|---|---|
| 5. Dichtingen radiatoren | Advies | - |

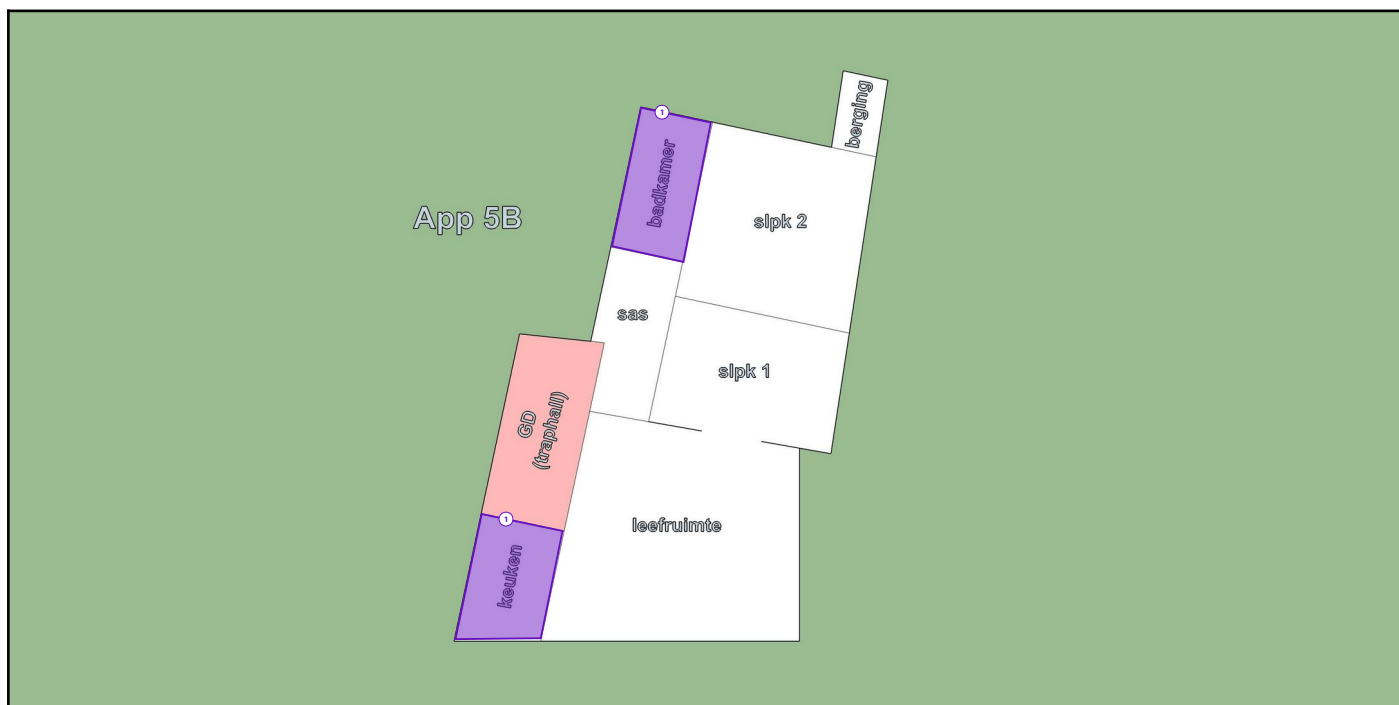
Plan 1.5: _app 5B - vloertegels + lijm

| Beschrijving | Type | Actie |
|---|---|---|
| 1. _Vloertegels + tegellijm | Advies | - |

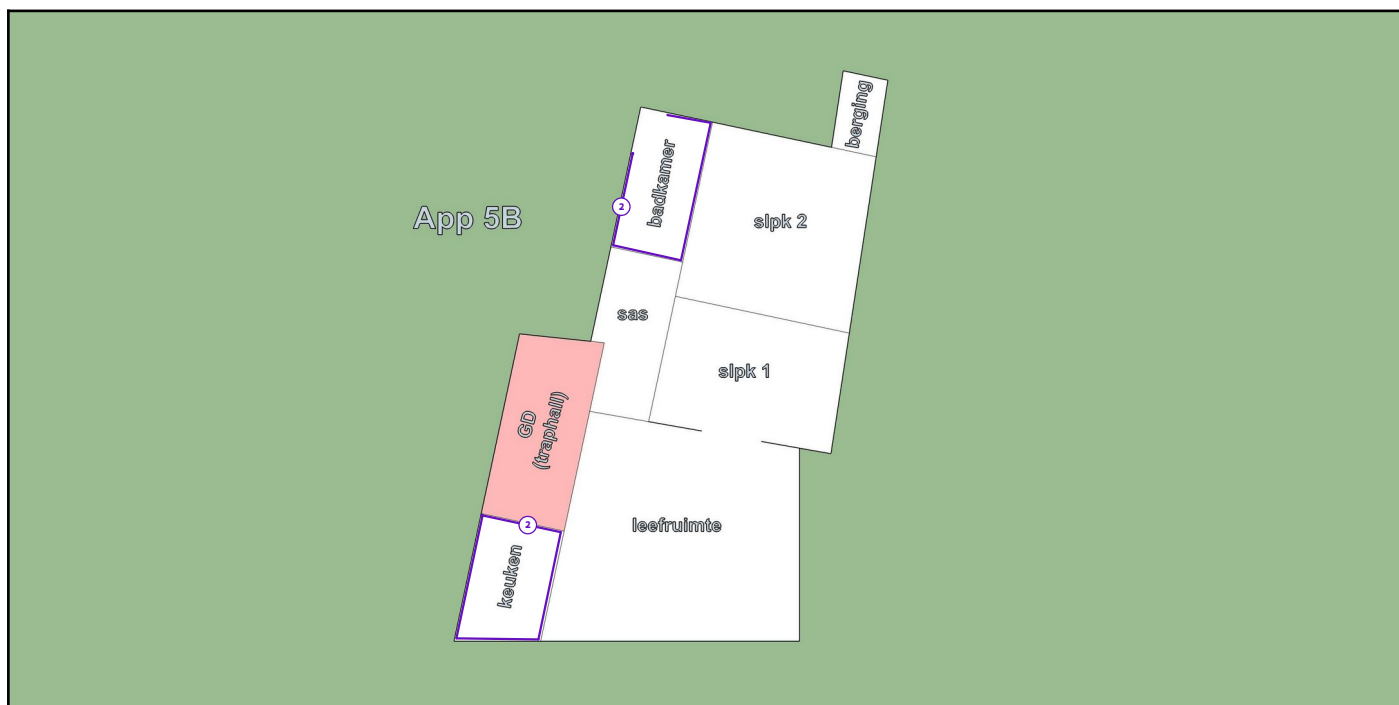
Plan 1.6: _app 5B - plinten + lijm

| Beschrijving | Type | Actie |
|---|---|---|
| 2. _Plinten + tegelijm | Advies | - |
