Asbestinventarisatetest

Pater Paulstraat 16, 2400 Mol

Attestnummer : 20260205-000435.000

Niet-asbestveilig

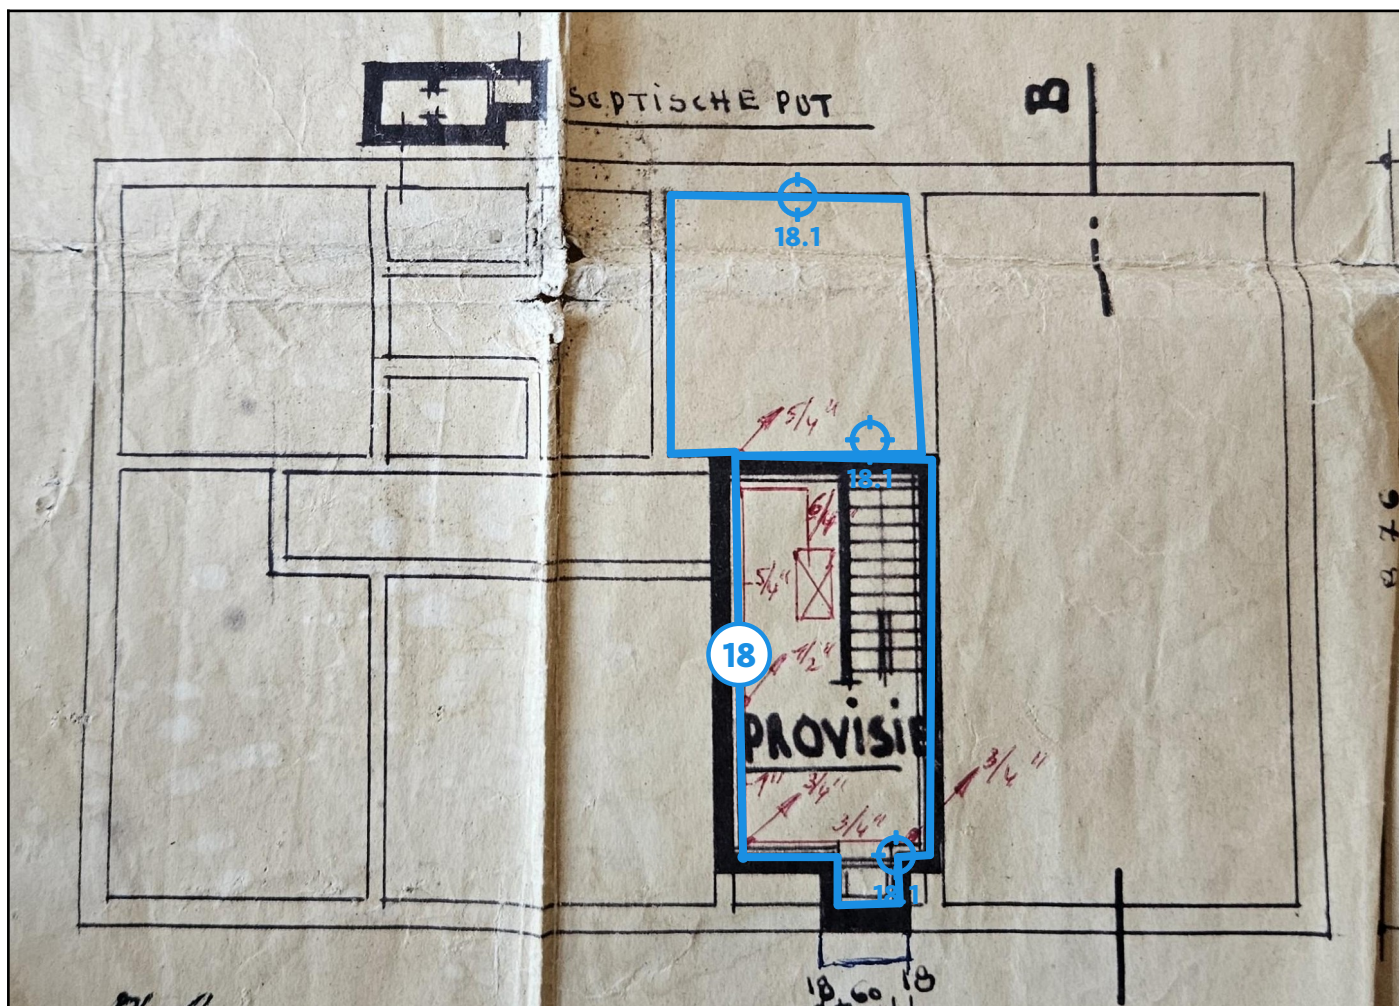
Plan 1.1: kelder

Beschrijving	Type	Actie
18. beton kelder	Geen asbest	-
18.1 Code: 6020363161	Mengmonster	-

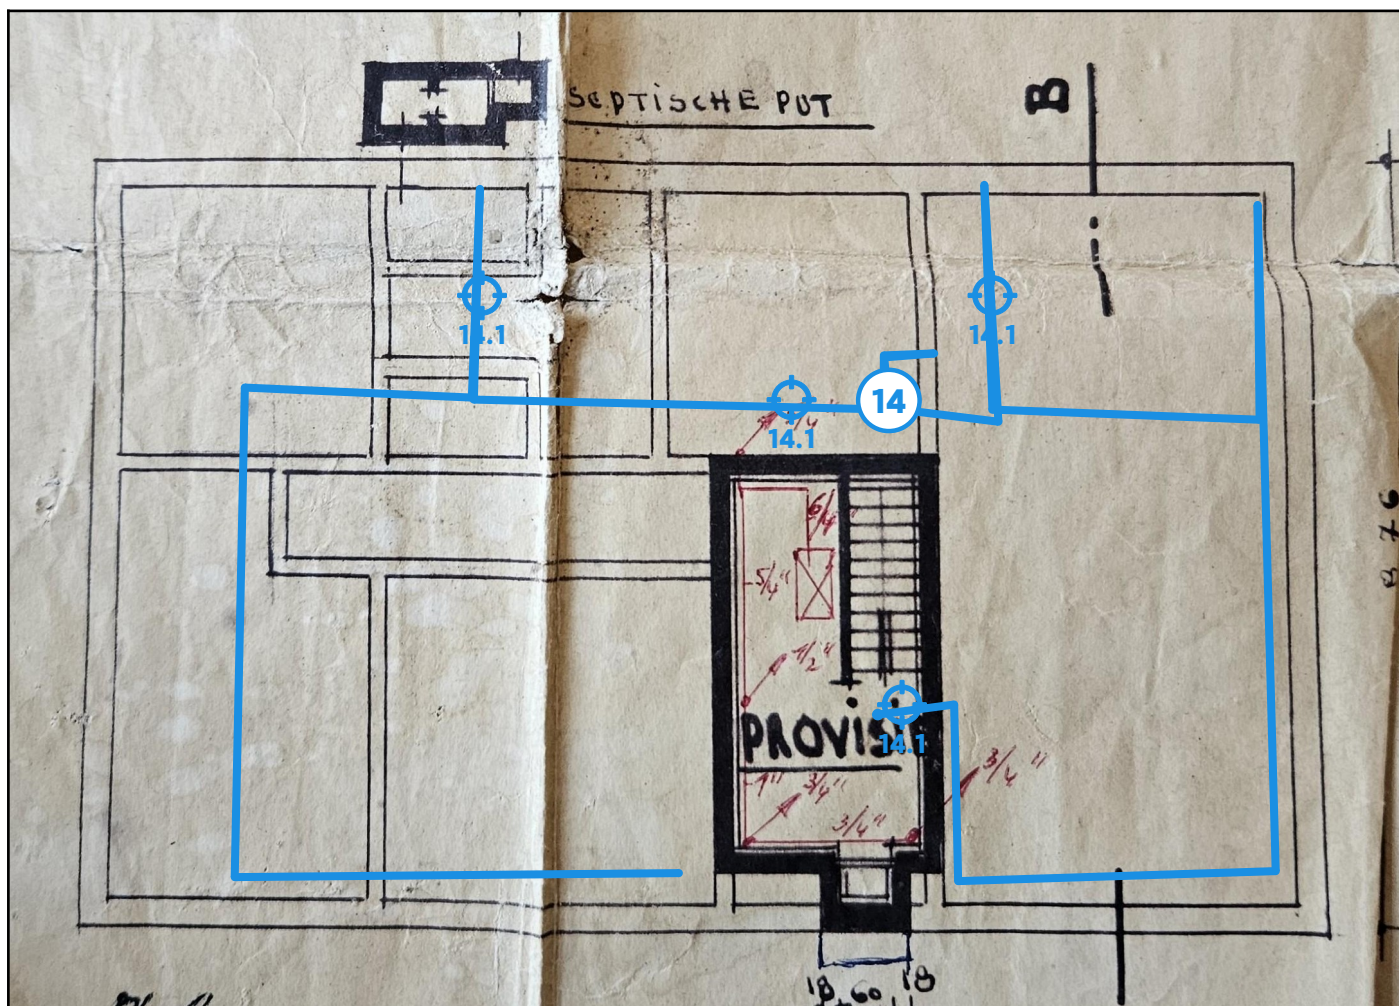
Plan 1.2: kelder

Beschrijving	Type	Actie
14. teer buis kelder	Geen asbest	-
14.1 Code: 6020363169	Mengmonster	-

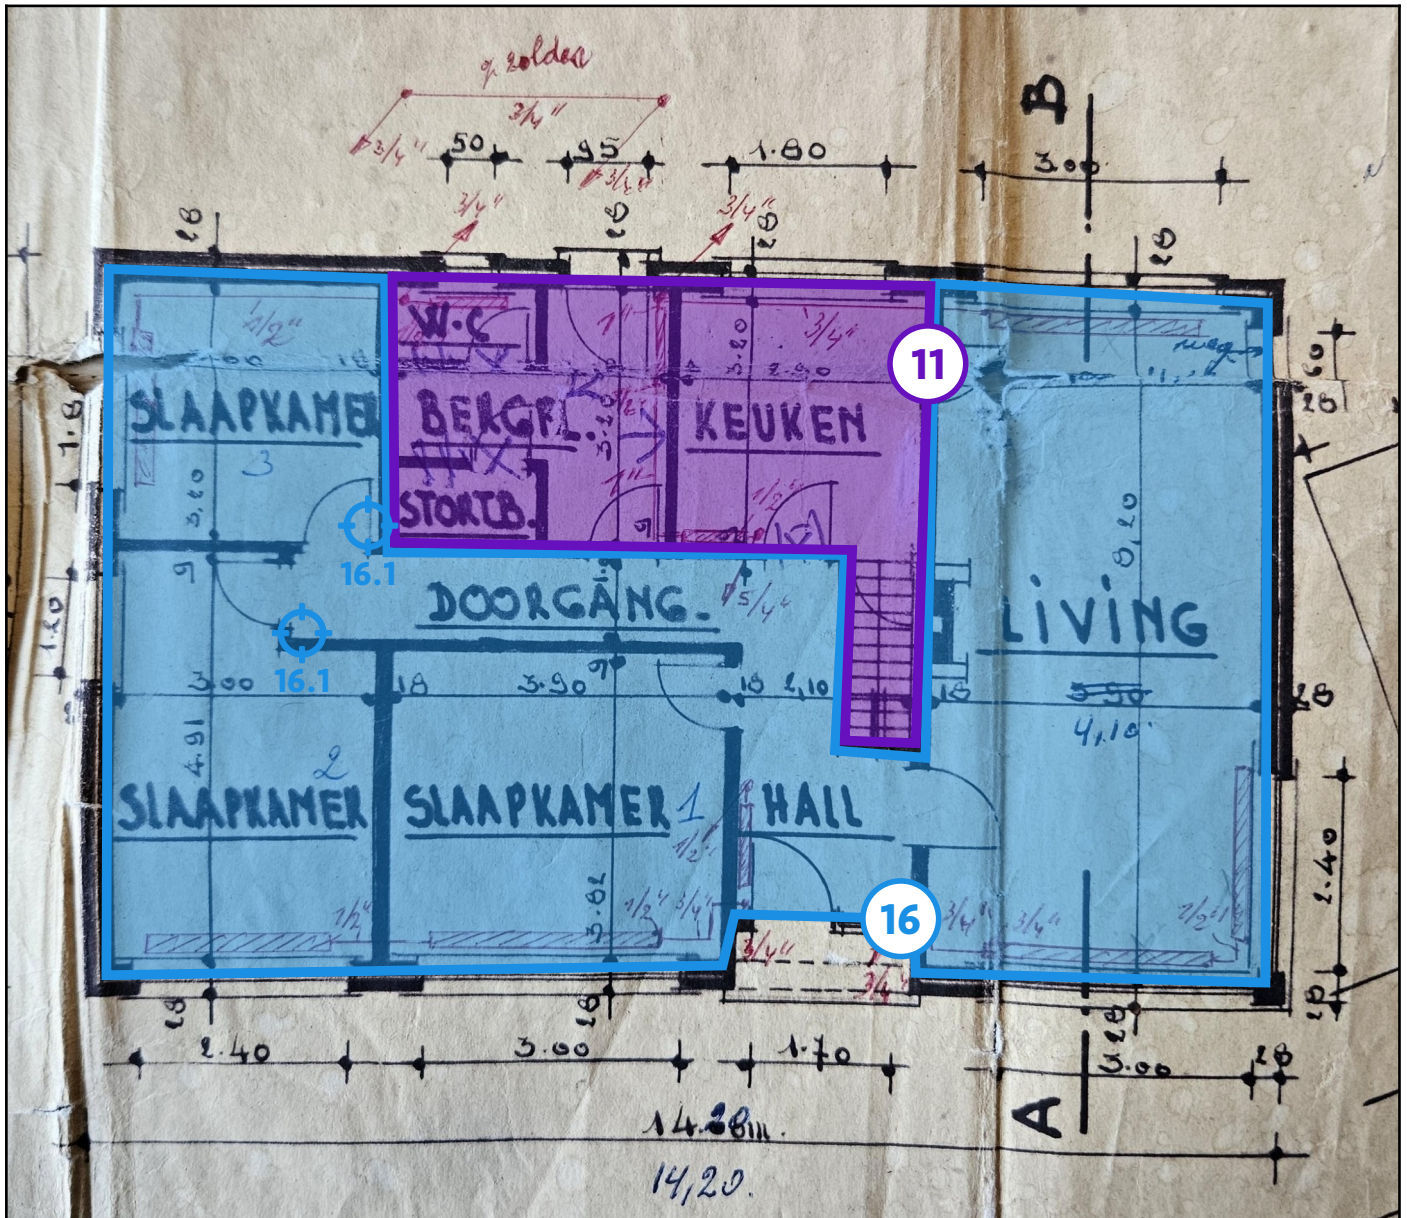
Plan 1.4: gelijkvloers

Beschrijving	Type	Actie
11. plafond keuken, gang, wc/badkamer	Advies	-
16. bepleistering plafond	Geen asbest	-
16.1 Code: 6020363167	Mengmonster	-

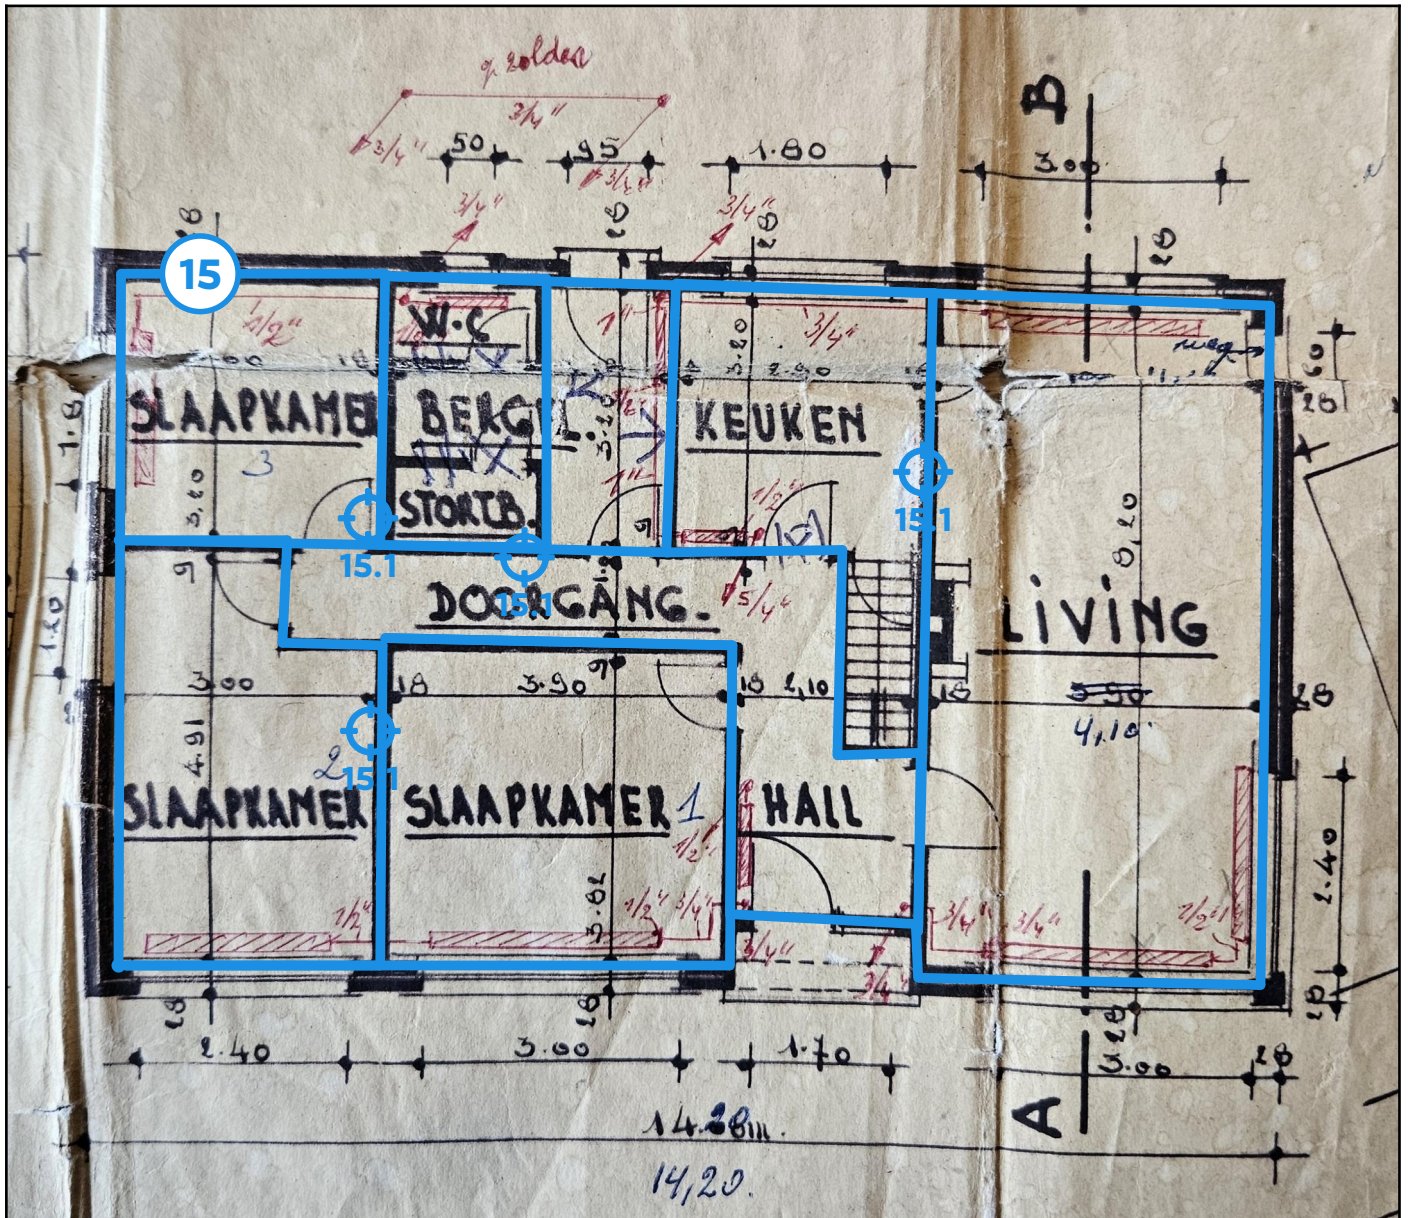
Plan 1.5: gelijkvloers

Beschrijving	Type	Actie
15. Bepleistering wanden gehele woning	Geen asbest	-
15.1 Code: 6020363168	Mengmonster	-

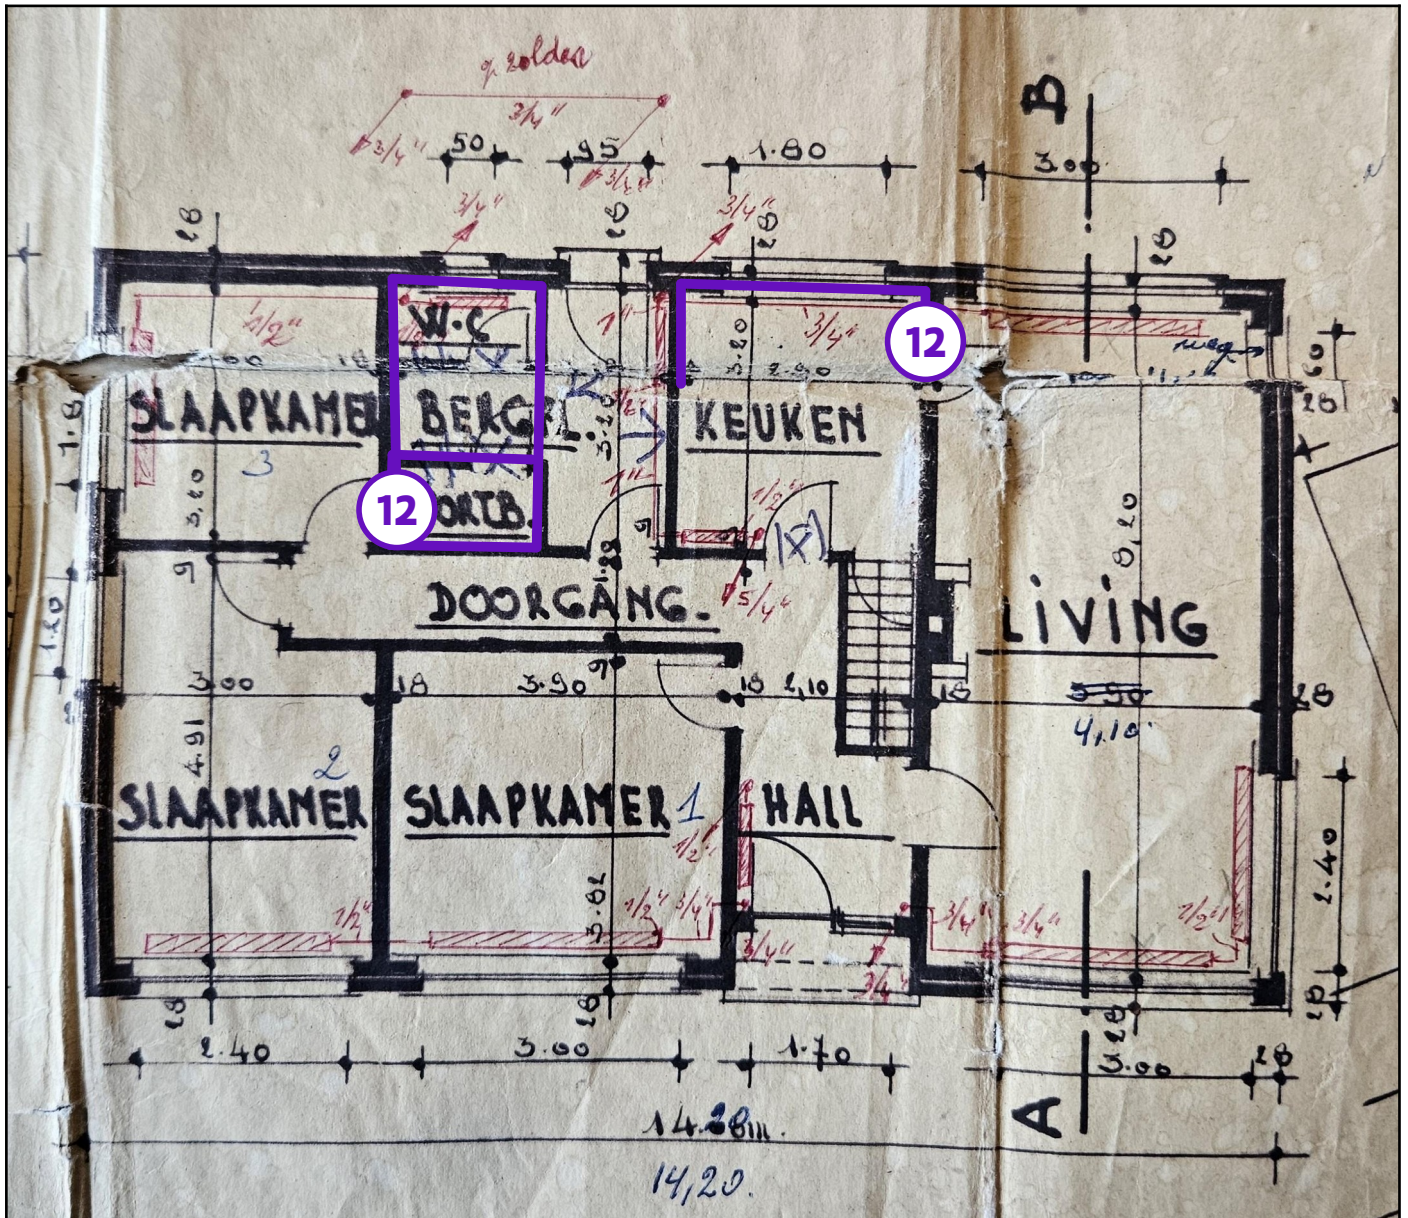
Plan 1.6: gelijkvloers

Beschrijving	Type	Actie
12. tegellijm faience	Advies	-

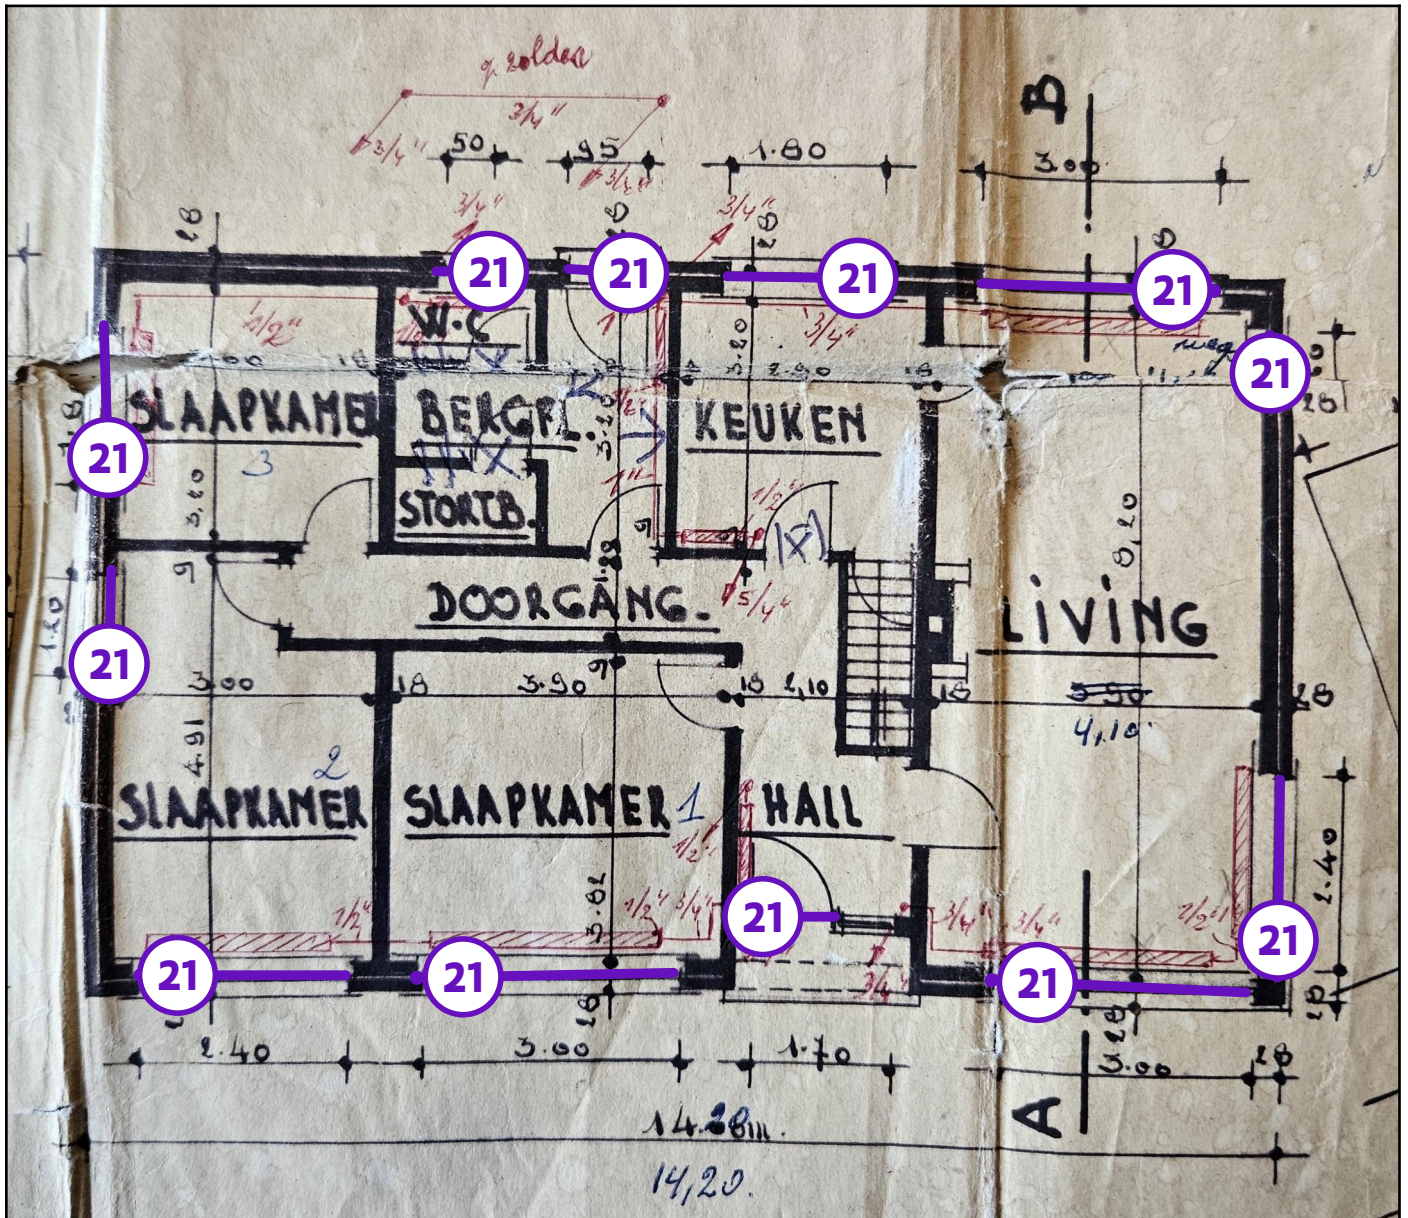
Plan 1.7: gelijkvloers

Beschrijving	Type	Actie
21. kitnaden ramen gehele woning	Overige ruimte of materiaal	-

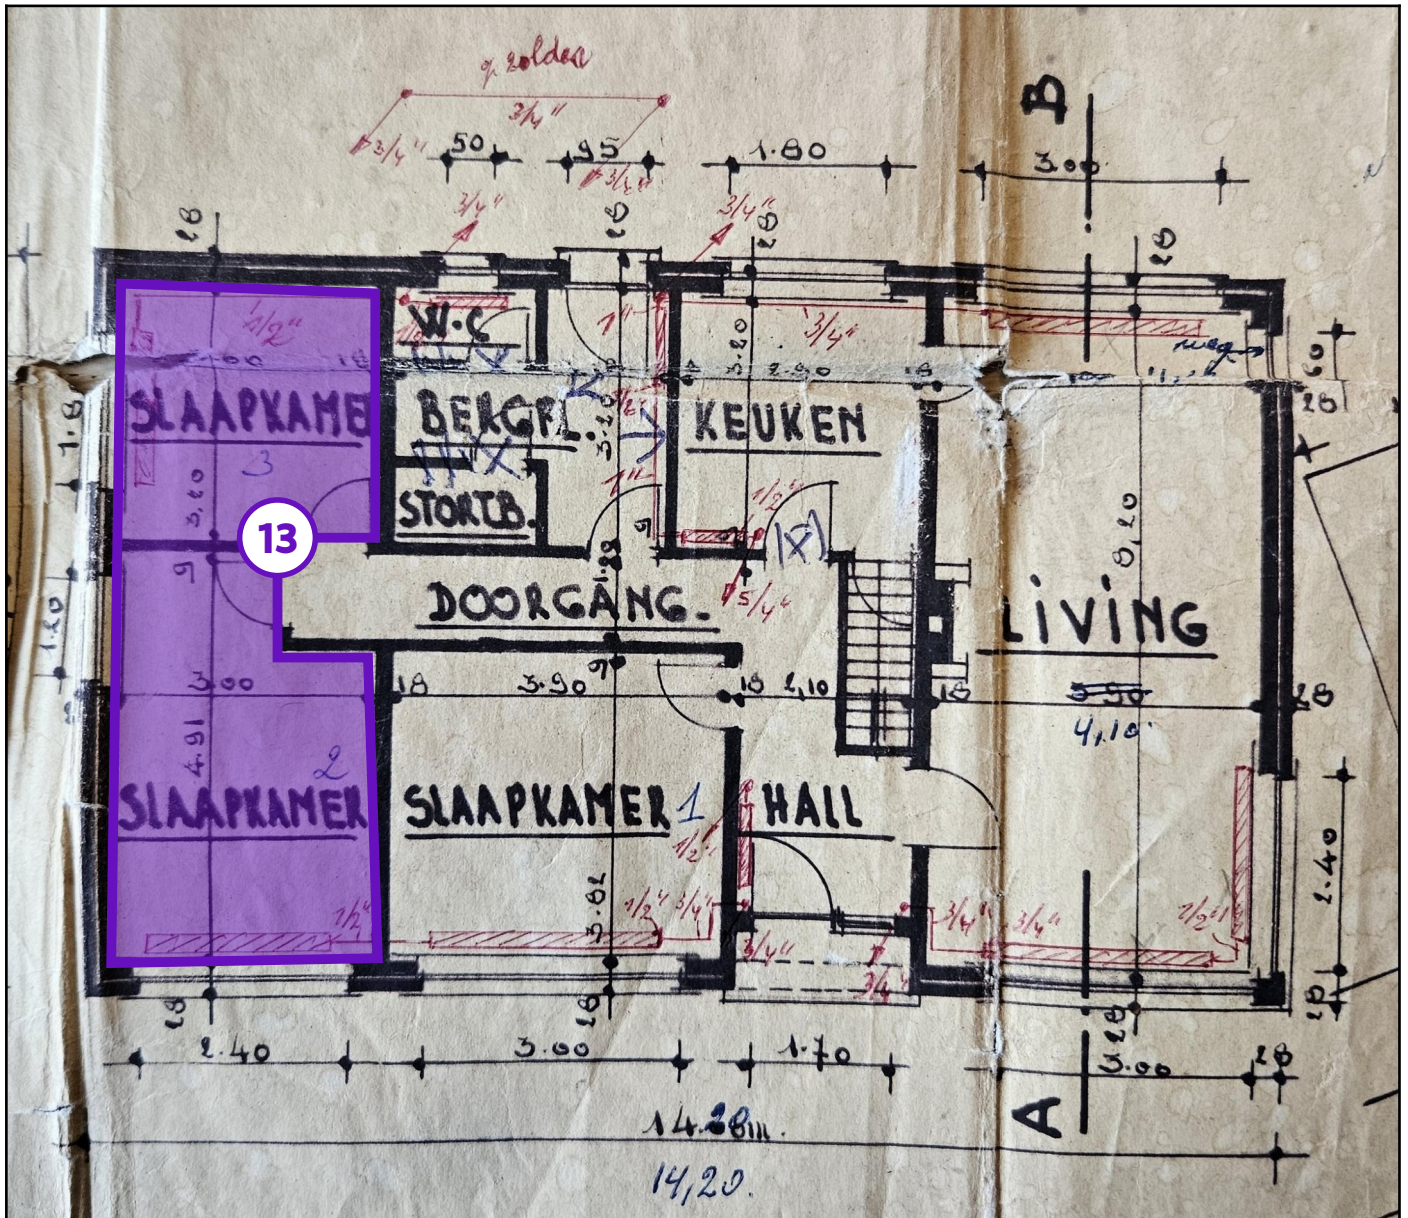
Plan 1.9: gelijkvloers

Beschrijving	Type	Actie
13. vinyl slaapkamers	Advies	-

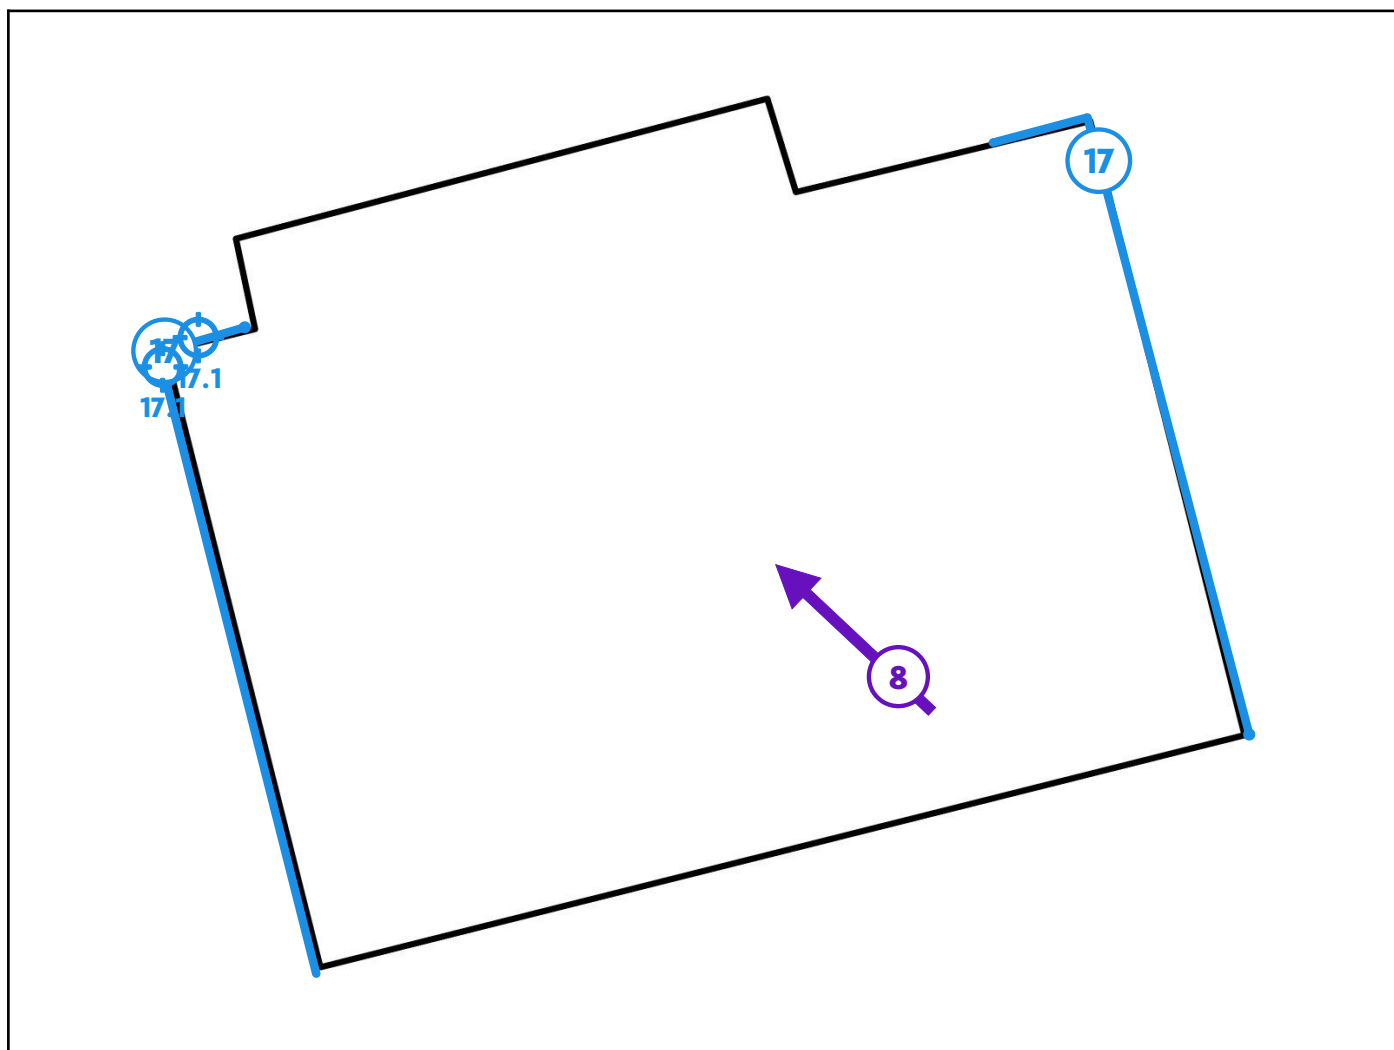
Plan 1.12: bovenaanzicht

Beschrijving	Type	Actie
8. schouw	Beperking	-
17. cementering buiten gevel	Geen asbest	-
17.1 Code: 6020363165	Mengmonster	-

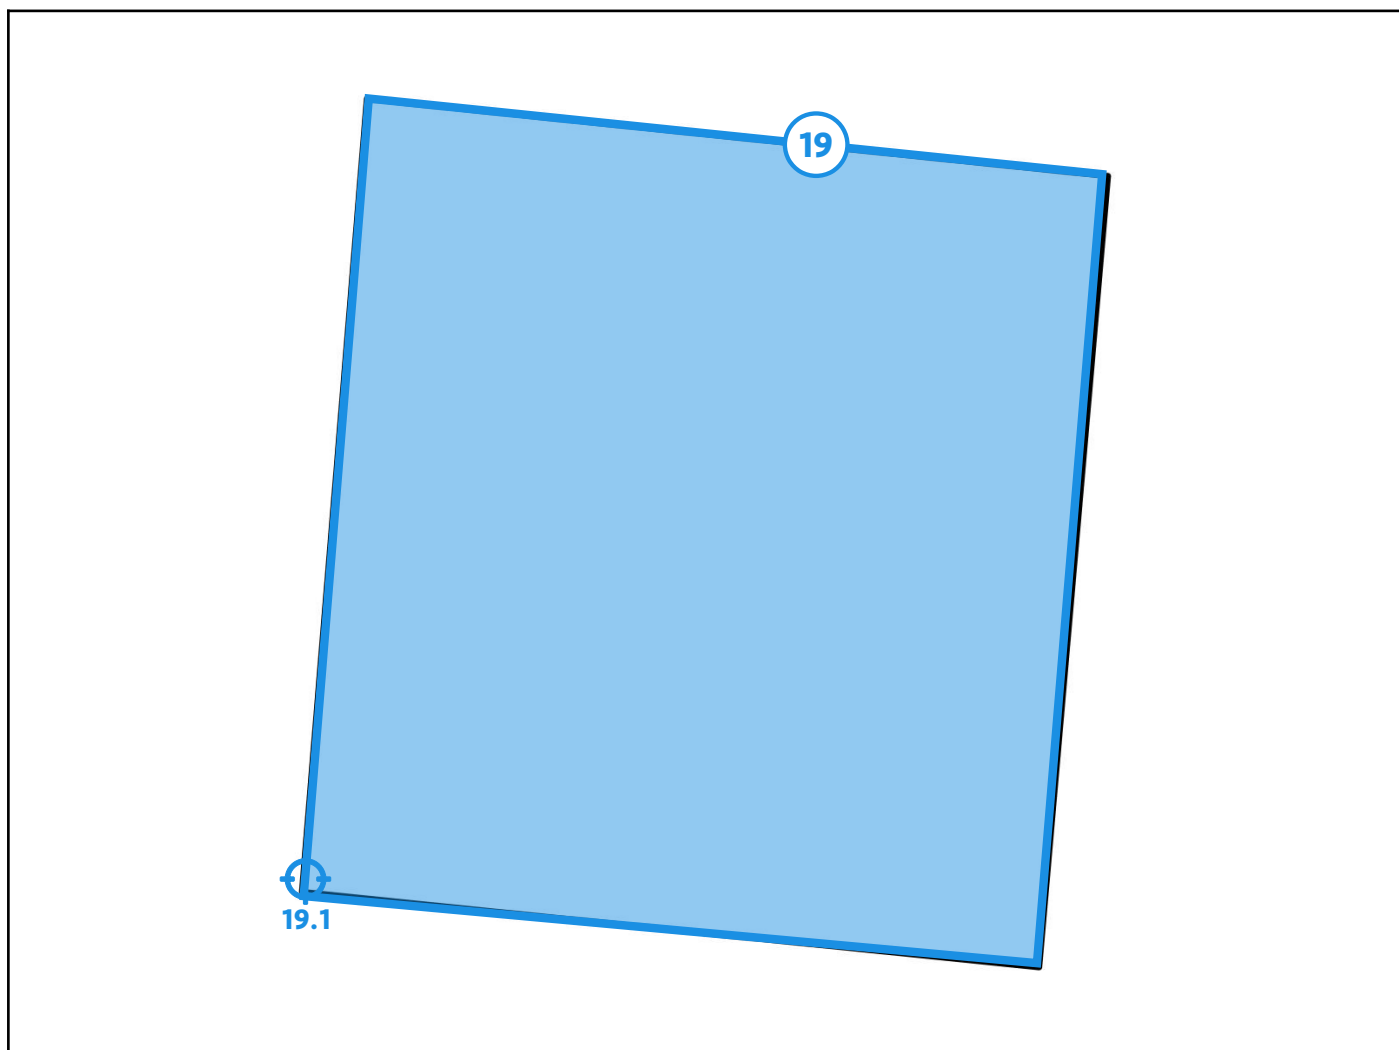
Plan 2.1: tuinhuis plan

Beschrijving	Type	Actie
19. teer dak tuinhuis	Geen asbest	-
19.1 Code: 6020363164	Puntmonster	-

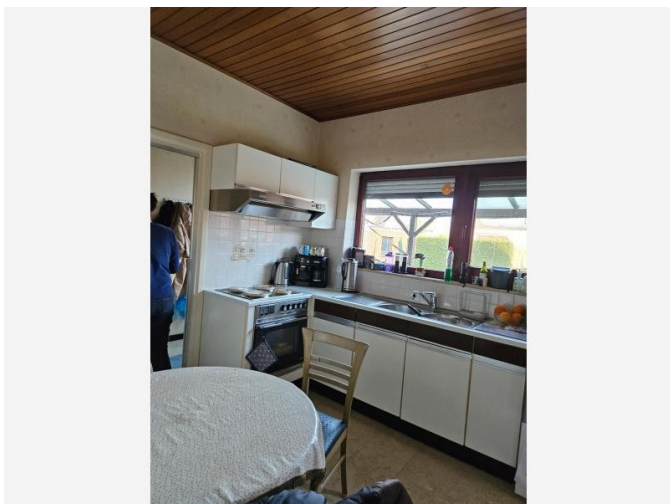
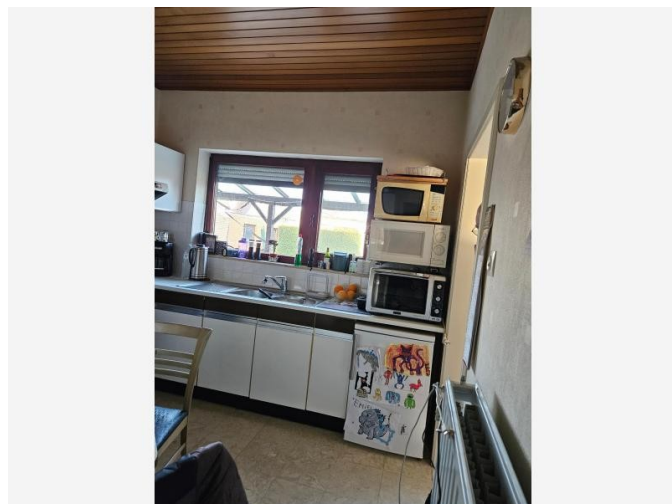
Informatie over een niet-asbestverdacht materiaal

Basis voor advies	De asbestdeskundige beoordeelt het materiaal als niet-asbestverdacht.
Primaire drager	Plafond

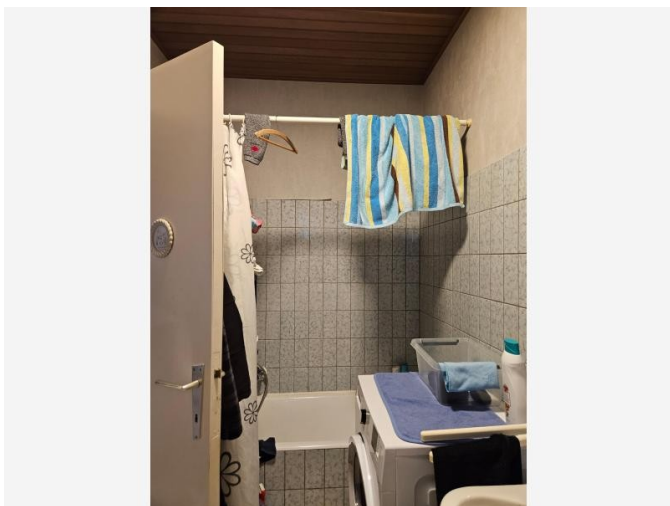
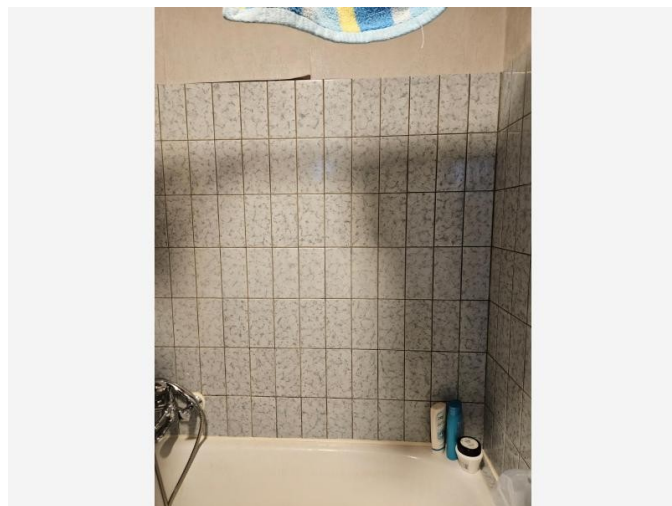
Informatie over een materiaal dat de asbestdeskundige niet kan waarnemen of vaststellen

Basis voor advies	Beoordeling op basis van expertise, zonder een vaststelling door de asbestdeskundige.
Primaire drager	Binnenwand
(Asbest)materiaal	In-situ afwerkingslagen - Lijm laag

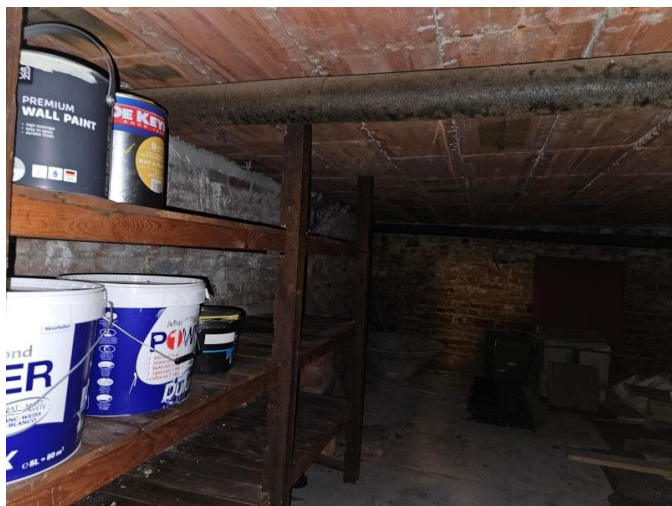
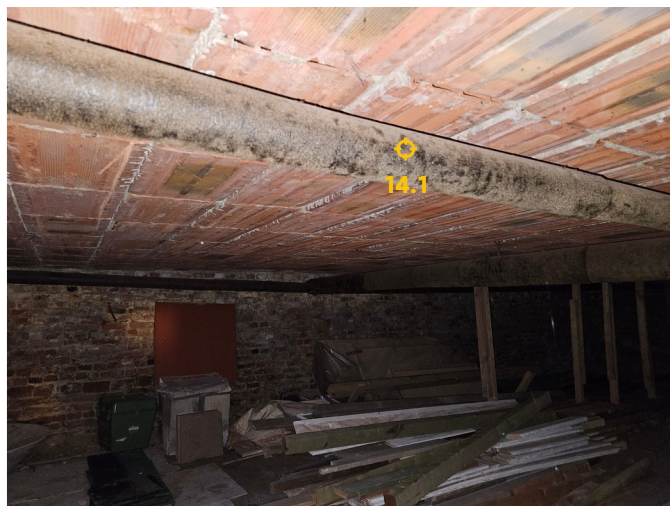
Fiche 14: teer buis kelder

Geen asbest

Beschrijving	teer buis kelder
Omgeving	Binnen
Primaire drager	HVAC infrastructuur en uitrusting
Bindmiddel van materiaal	Bitumen (roofing, teer, asfalt)
Gebondenheid op basis van bindmiddel	Hecht
Hoeveelheid (lengte - omtrek - dikte - aantal)	<ul style="list-style-type: none">• 42,00 m - 25,00 cm - 5,00 cm - 1 stuk
Totaal volume	0,525 m ³
Identificatiemethode	Een monstername door de asbestdeskundige met laboanalyse door een asbestlabo.
Destructieve handeling voor identificatie	Nee
Opmerking	Betreft de buizen aanwezig in de kelder, deze zijn bekleed met teer/karton/isolatiemateriaal. De deskundige heeft een mengstaal genomen van elke buis die aanwezig is in de kelder.

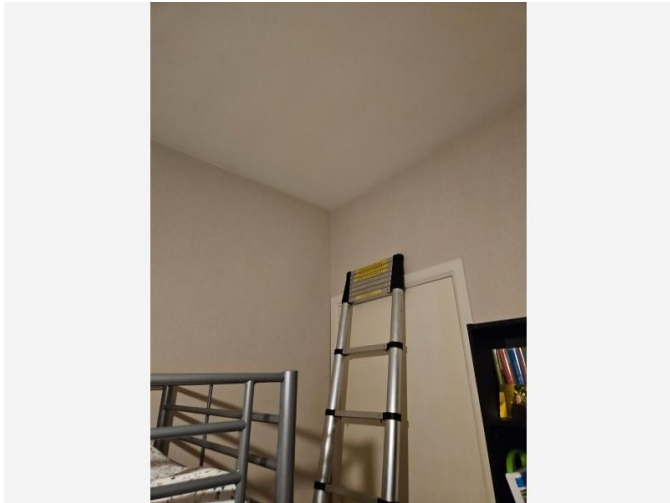
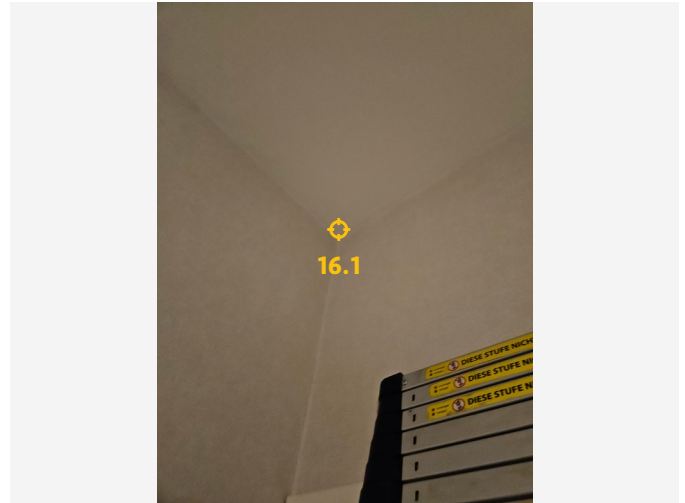
Fiche 16: bepleistering plafond

Geen asbest

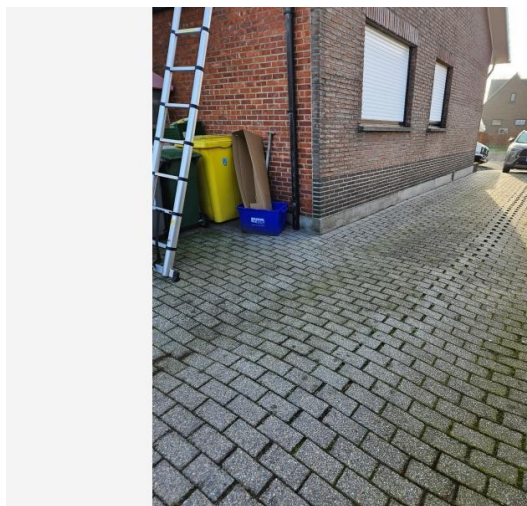
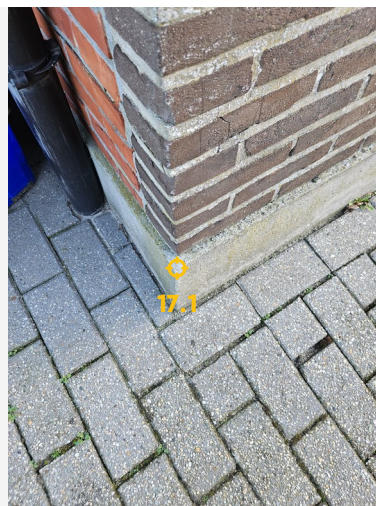
Fiche 17: cementering buiten gevel

Geen asbest

Beschrijving	cementering buiten gevel
Omgeving	Buiten
Primaire drager	Wand buitenschil
Bindmiddel van materiaal	Cement
Gebondenheid op basis van bindmiddel	Hecht
Hoeveelheid (gewicht - aantal)	<ul style="list-style-type: none">• 200,00 kg - 1 stuk
Totaal gewicht	200,00 kg
Identificatiemethode	Een monstername door de asbestdeskundige met laboanalyse door een asbestlabo.
Destructieve handeling voor identificatie	Nee
Opmerking	Betreft de cementeringsband aanwezig aan de buitengevel van de woning.

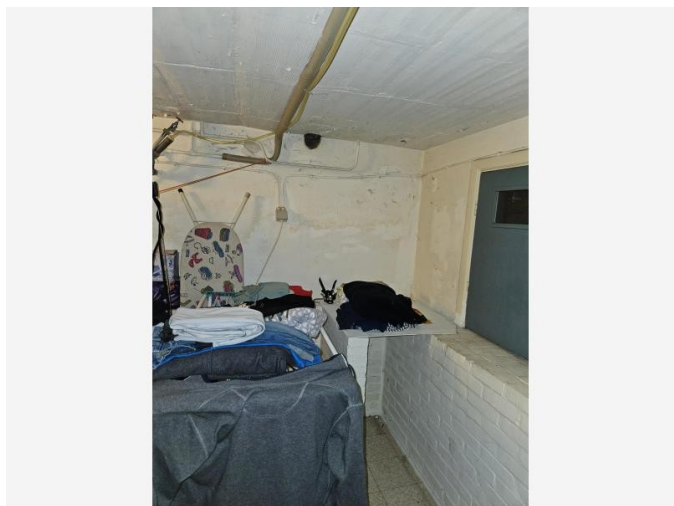
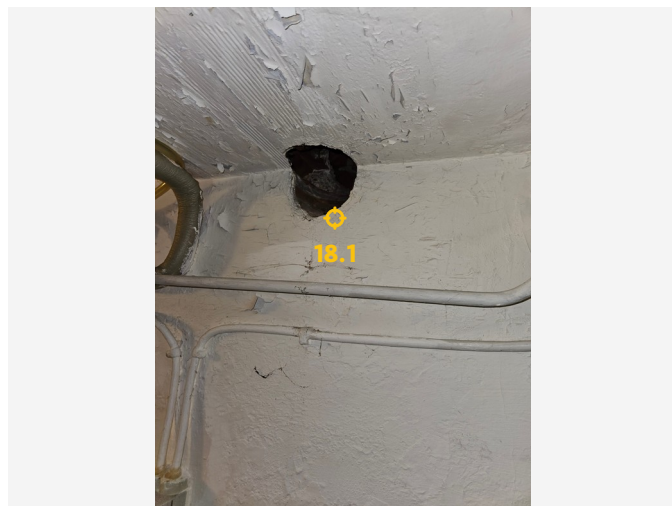
Beschrijving	beton kelder
Omgeving	Binnen
Primaire drager	Binnenwand
Bindmiddel van materiaal	Cement
Gebondenheid op basis van bindmiddel	Hecht
Hoeveelheid (gewicht - aantal)	<ul style="list-style-type: none">• 550,00 kg - 1 stuk
Totaal gewicht	550,00 kg
Identificatiemethode	Een monstername door de asbestdeskundige met laboanalyse door een asbestlabo.
Destructieve handeling voor identificatie	Nee
Opmerking	Bovenstaand gewicht is indicatief, betreft de cementering aanwezig in de kelder aan de wanden.

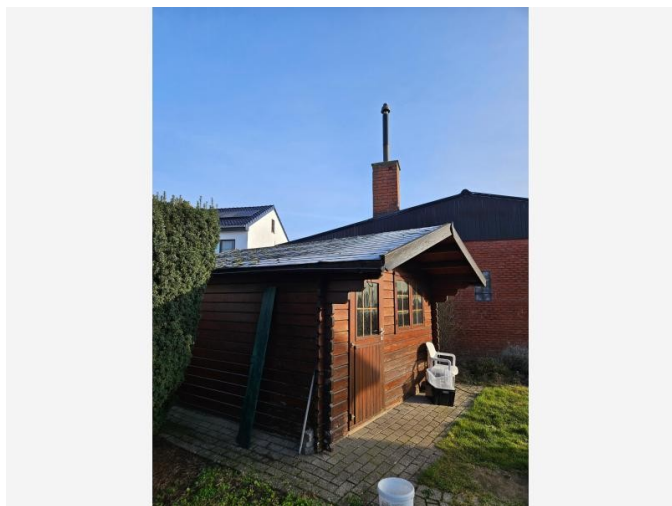
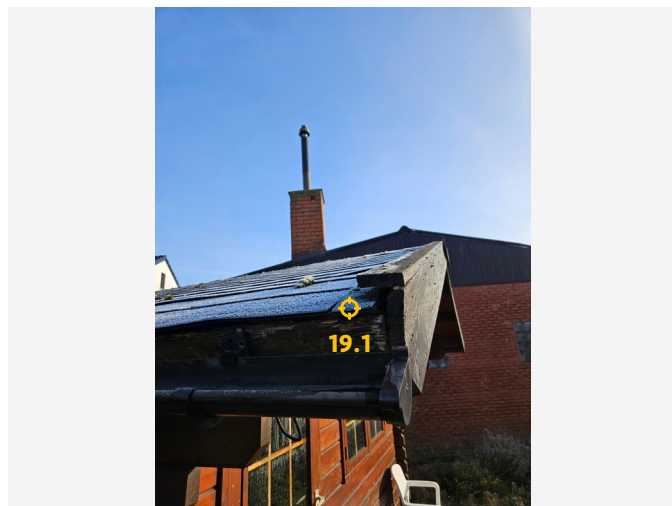
Beschrijving	teer dak tuinhuis
Omgeving	Buiten
Primaire drager	Schuin dak
Bindmiddel van materiaal	Bitumen (roofing, teer, asfalt)
Gebondenheid op basis van bindmiddel	Hecht
Hoeveelheid (oppervlakte - aantal)	<ul style="list-style-type: none">• 30,00 m² - 1 stuk
Totale oppervlakte	30,00 m ²
Identificatiemethode	Een monstername door de asbestdeskundige met laboanalyse door een asbestlabo.
Destructieve handeling voor identificatie	Nee
Opmerking	Betreft de roofing shingles aanwezig op het tuinhuis.
