# Asbestinventarisatetest

Adolf Reydamslaan 2A/1, 2400 Mol

Attestnummer : **20250507-000474.000**

Uitgegeven op : **07.05.2025**

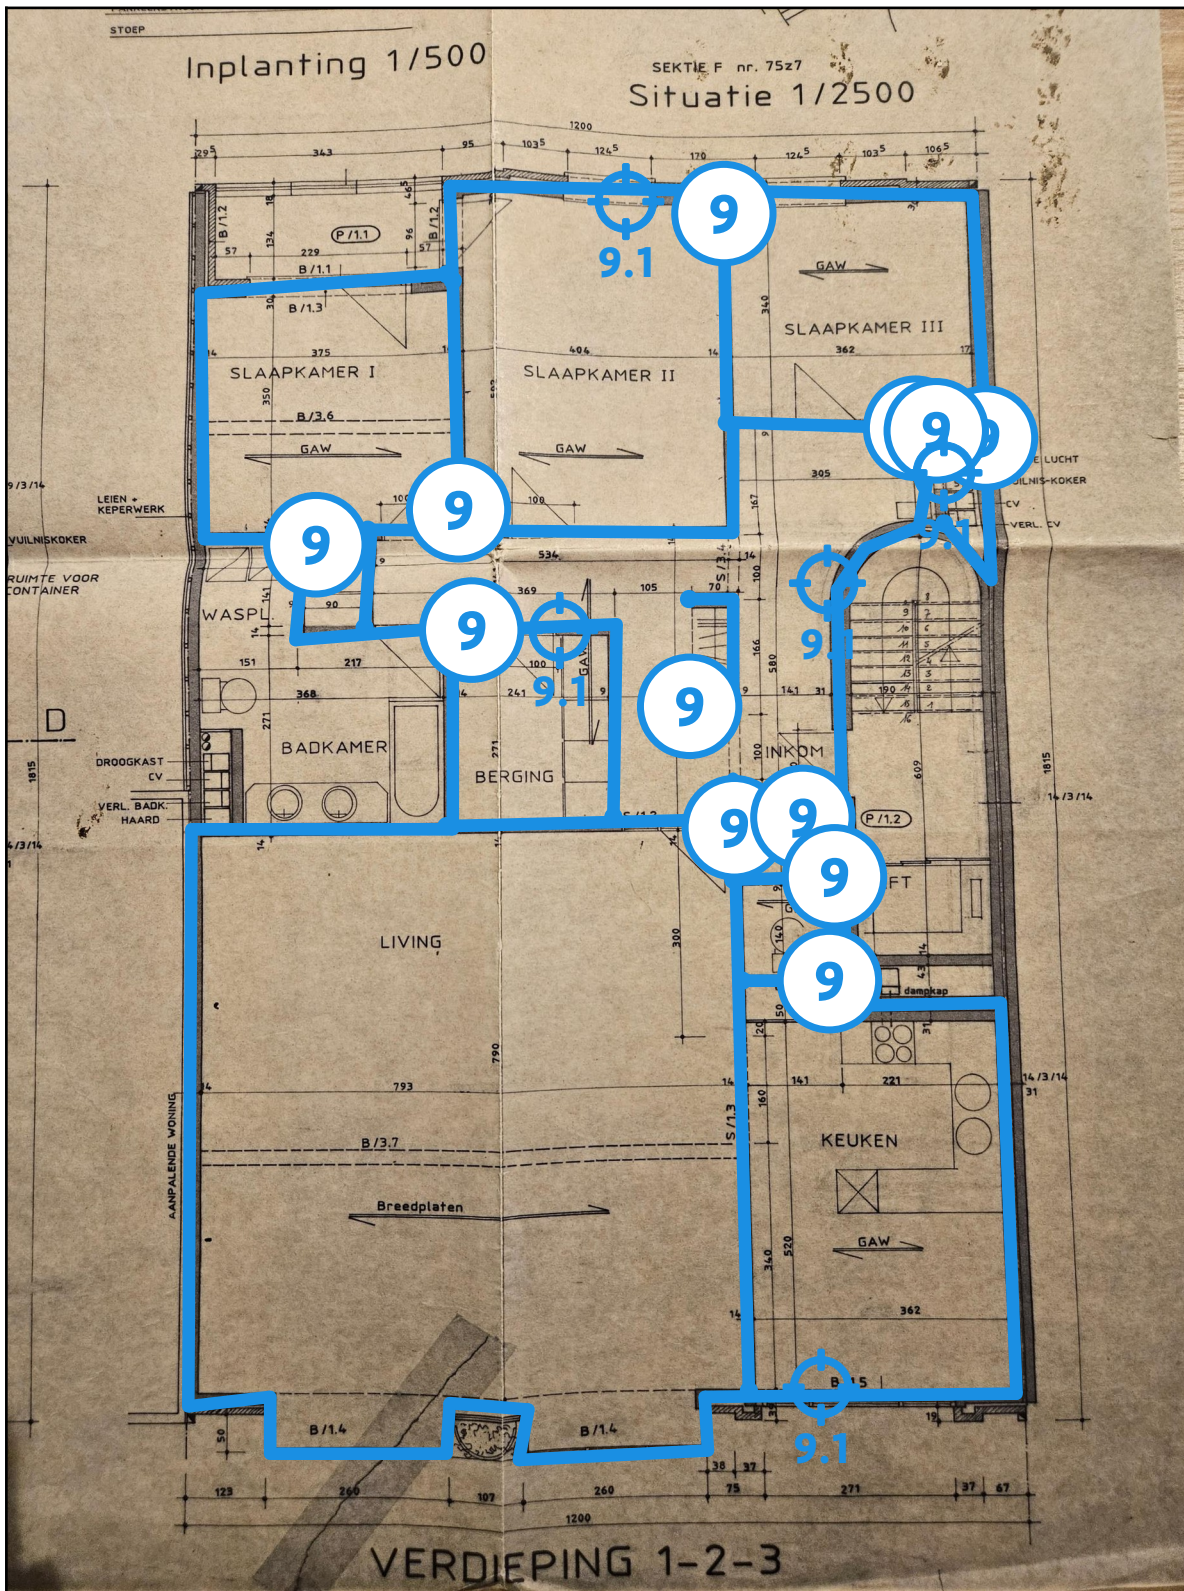
# Plan 1.1: 1ste verdieping

9. bepleistering wanden geheel appartement	Geen asbest	-
9.1 Code: 1092120AK	Mengmonster	-

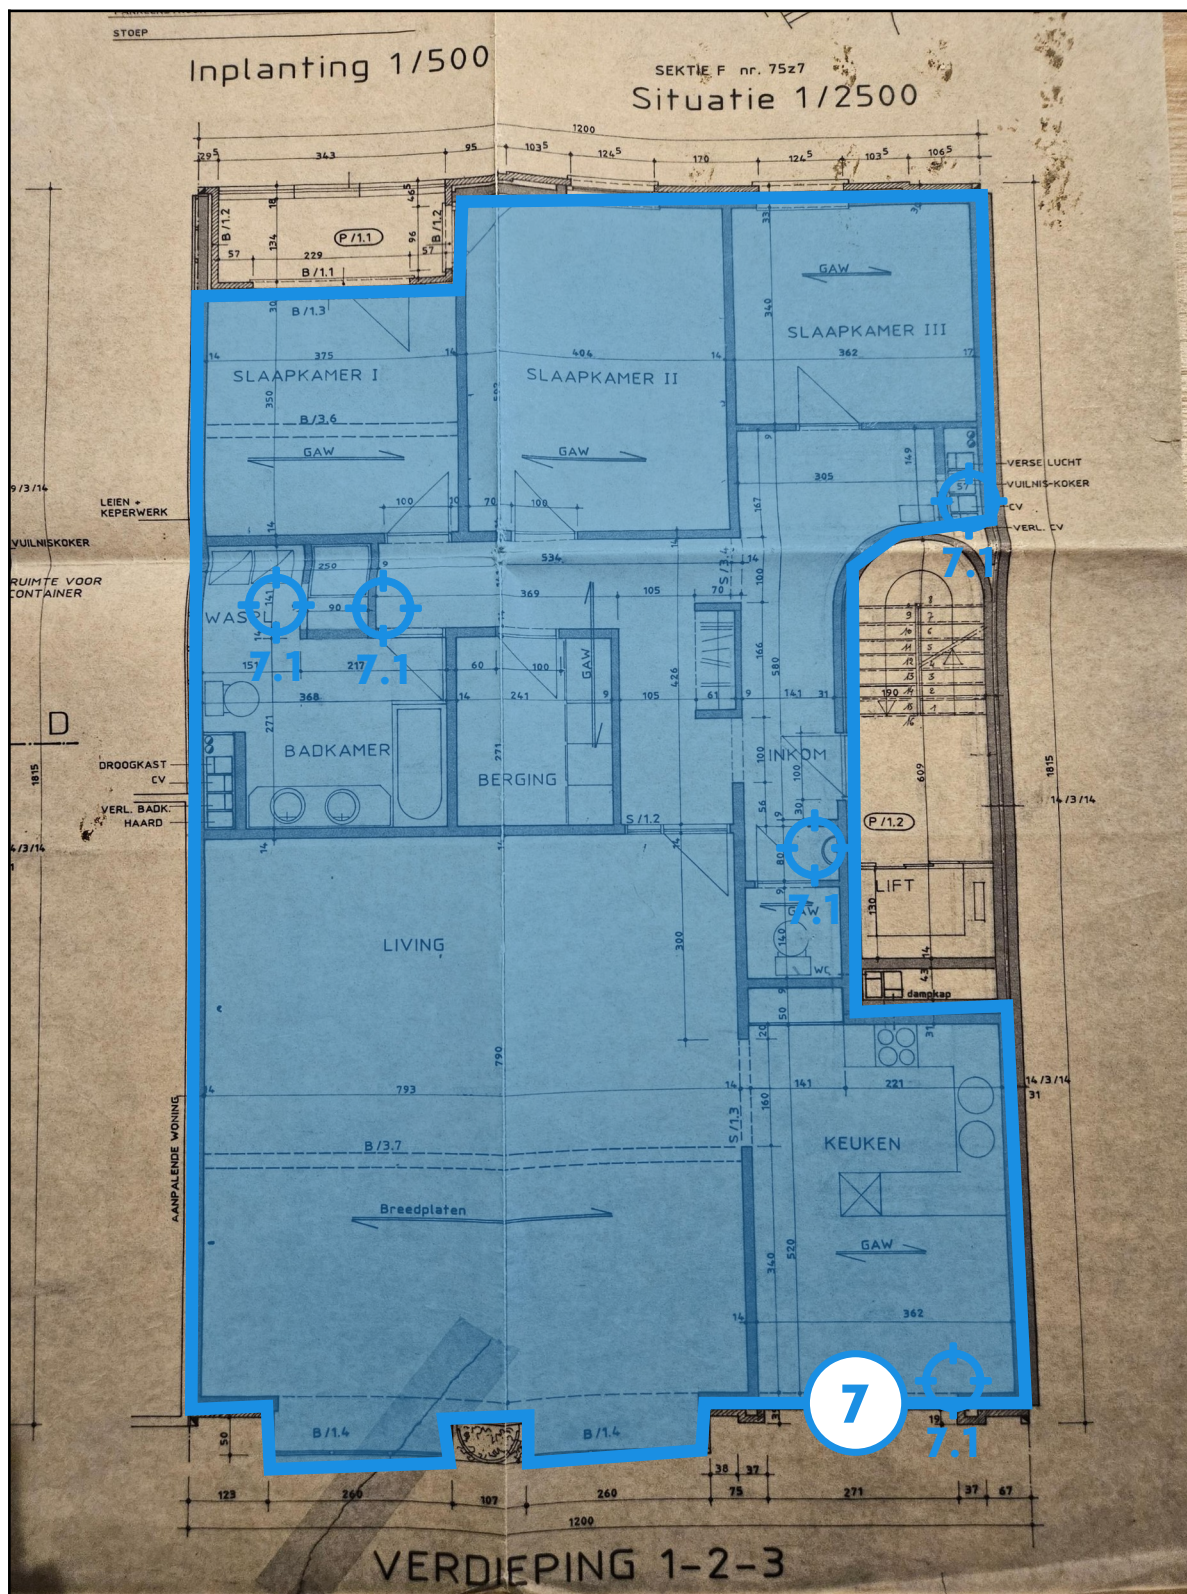
# Plan 1.2: 1ste verdieping

7. bepleistering plafond geheel appartement	Geen asbest	-
7.1 Code: 1092119AK	Mengmonster	-

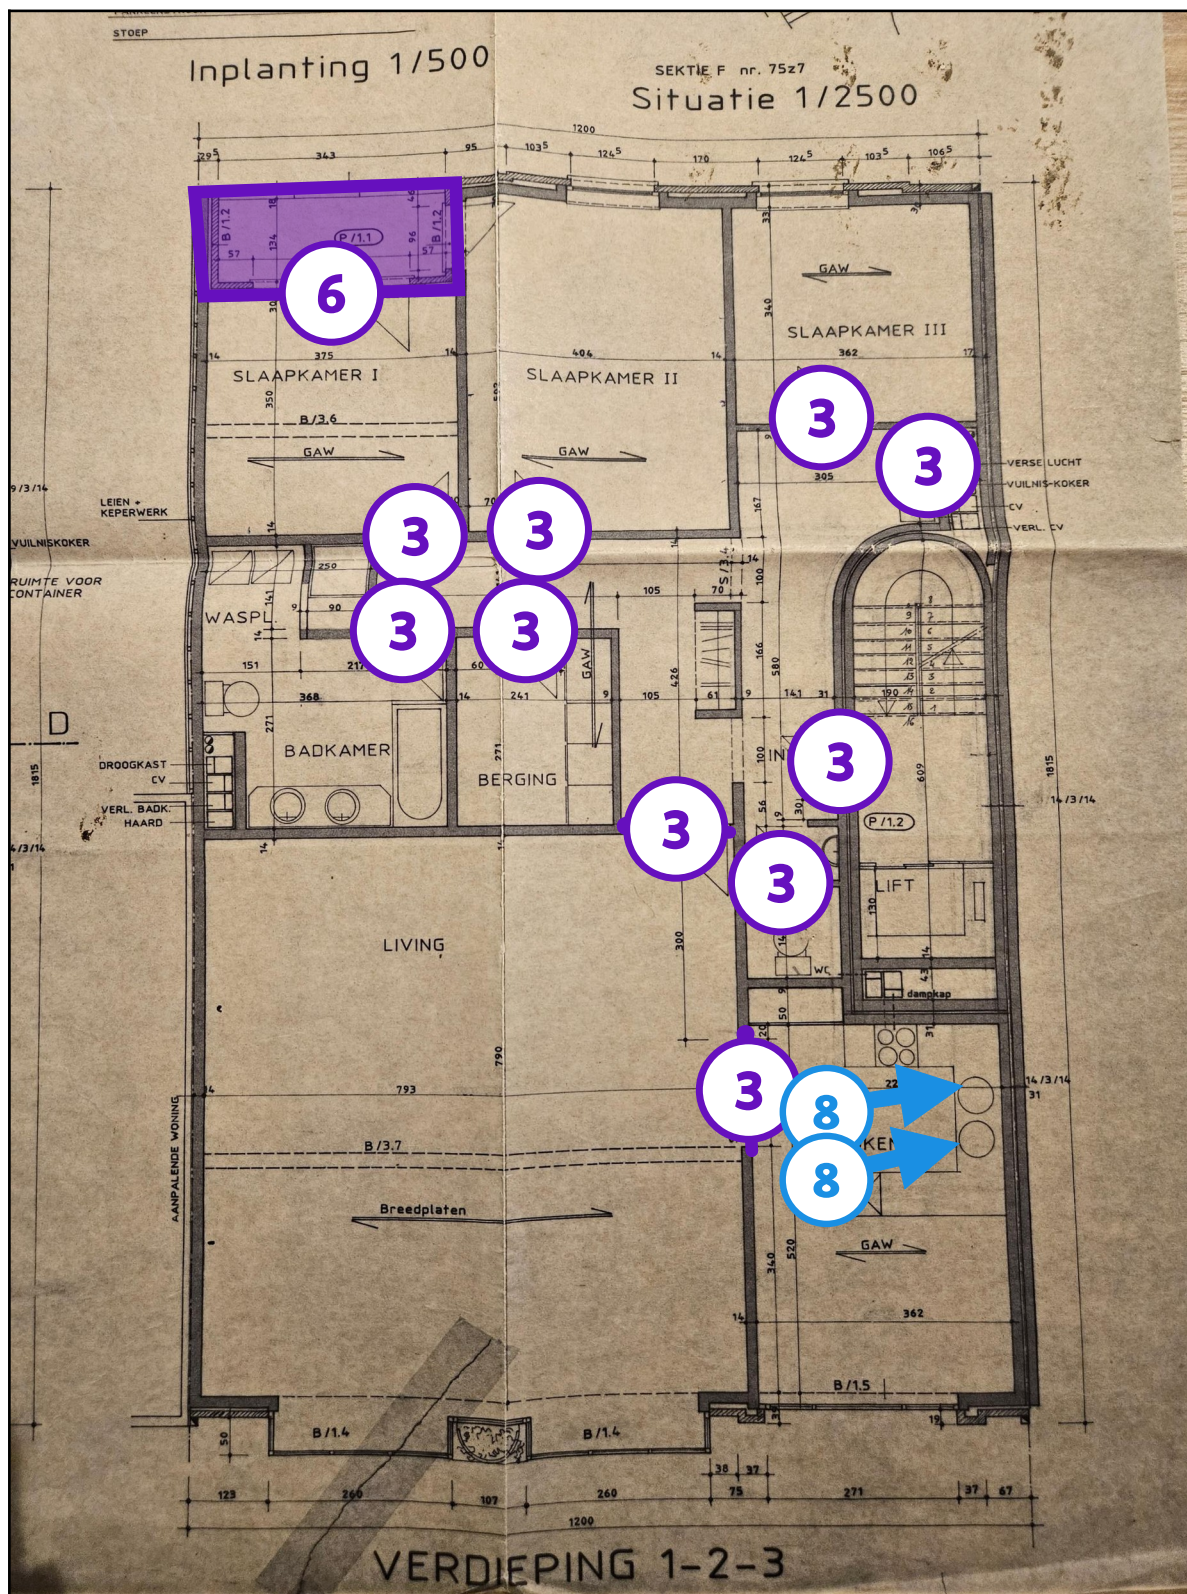
# Plan 1.3: 1ste verdieping

3. dorpels gehele woning	Advies	-
6. terras	Advies	-
8. teer gootsteen	Geen asbest	-

4. kitnaden ramen en deuren binnen + buiten	Advies	-
5. ketel	Advies	-

1. vensterbanken geheel appartement	Advies	-
-------------------------------------	--------	---

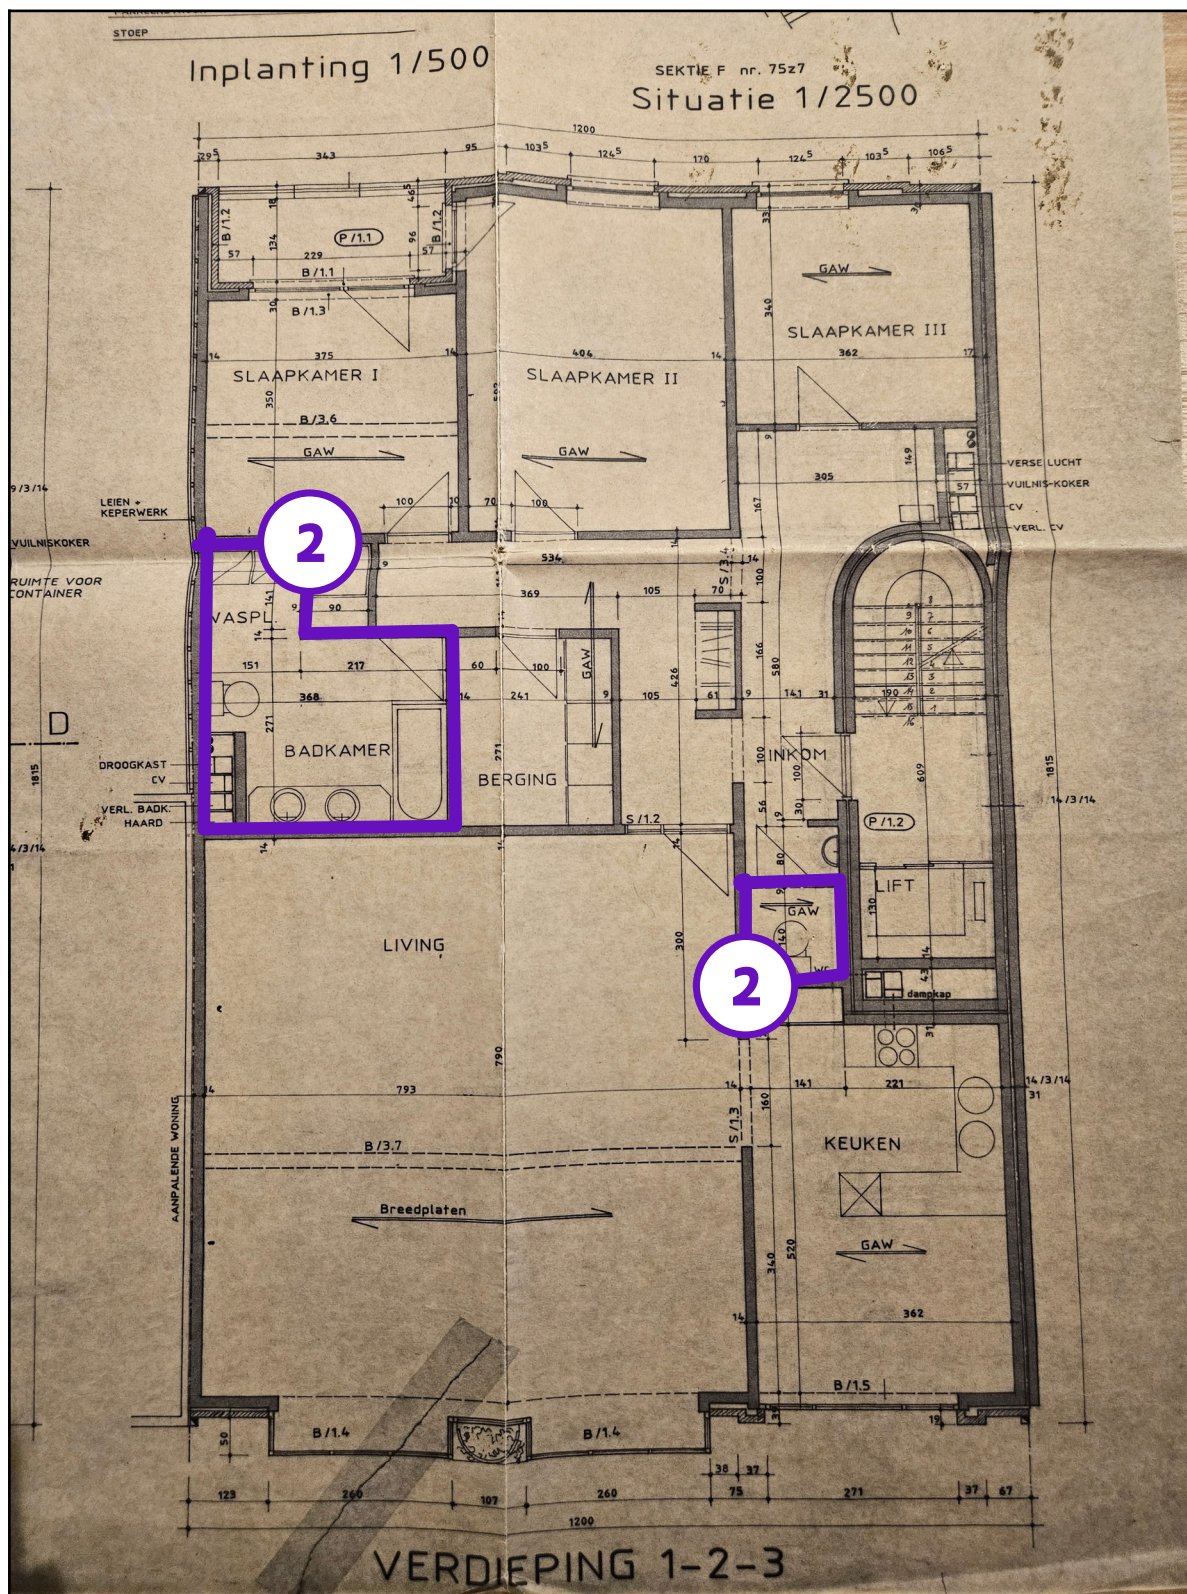
# Plan 1.6: 1ste verdieping

2. tegellijm faience	Advies	-
----------------------	--------	---
