Asbestinventarisatetest

Breden Els 117, 2490 Balen

Attestnummer : 20260625-000024.000

Niet-asbestveilig

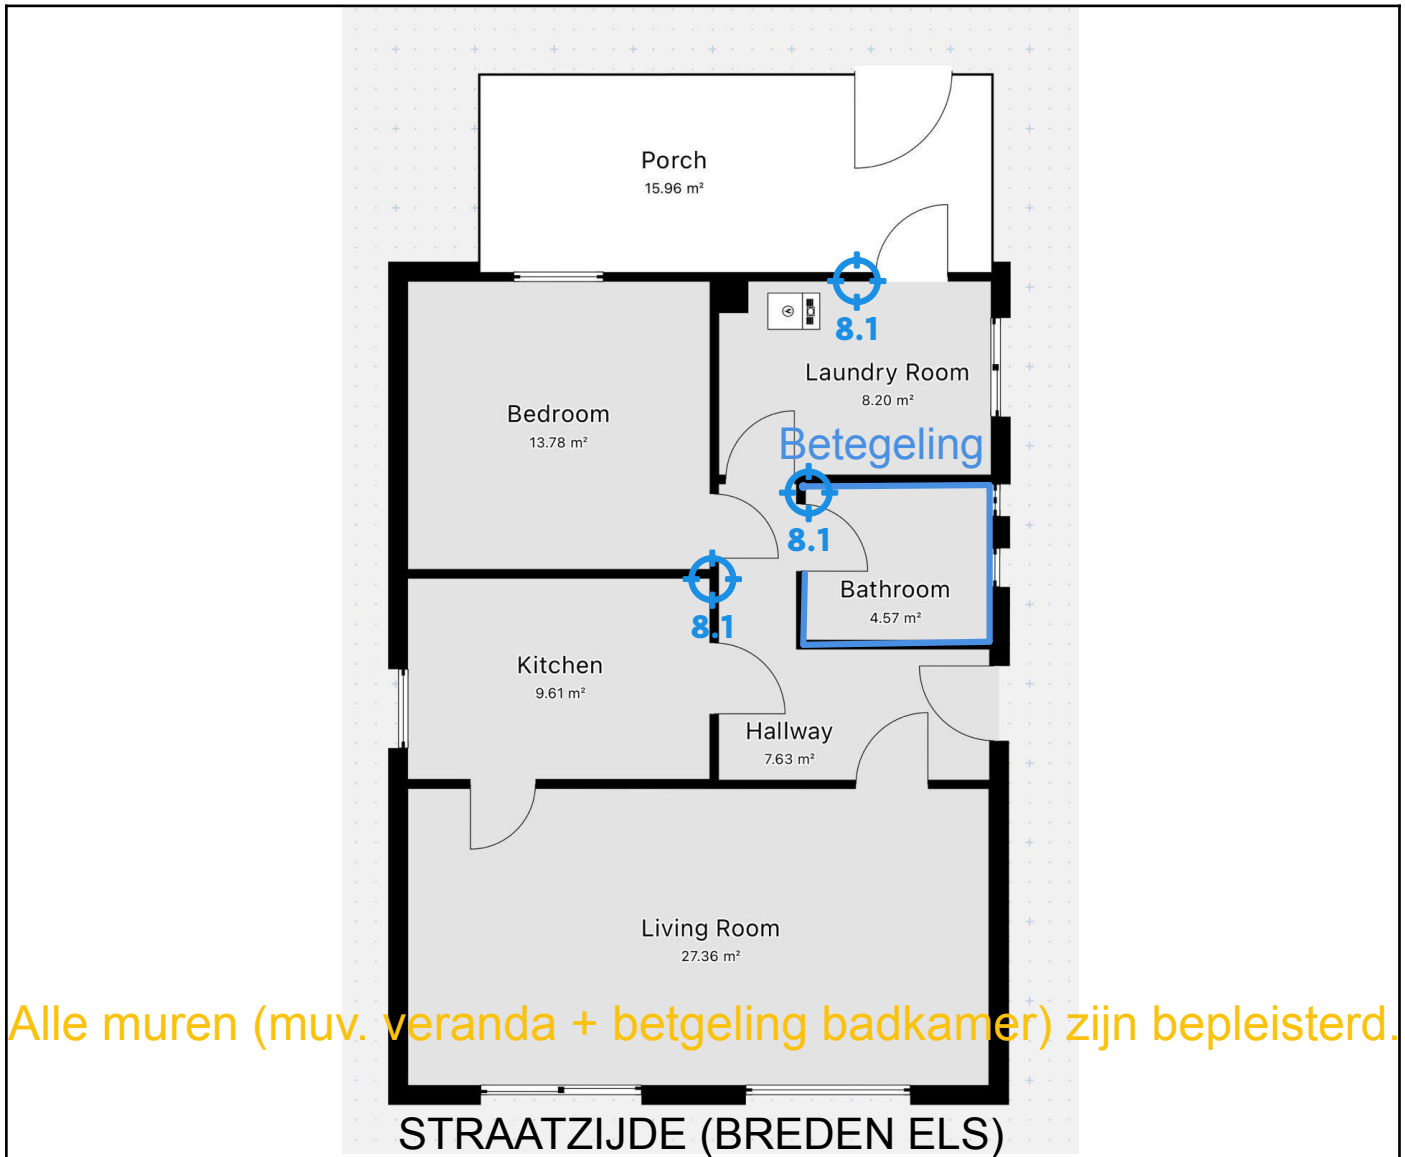
Plan 1.3: Grondplan GLV

Beschrijving	Type	Actie
8. Muurpleister	Geen asbest	-
8.1 Code: 1	Mengmonster	-

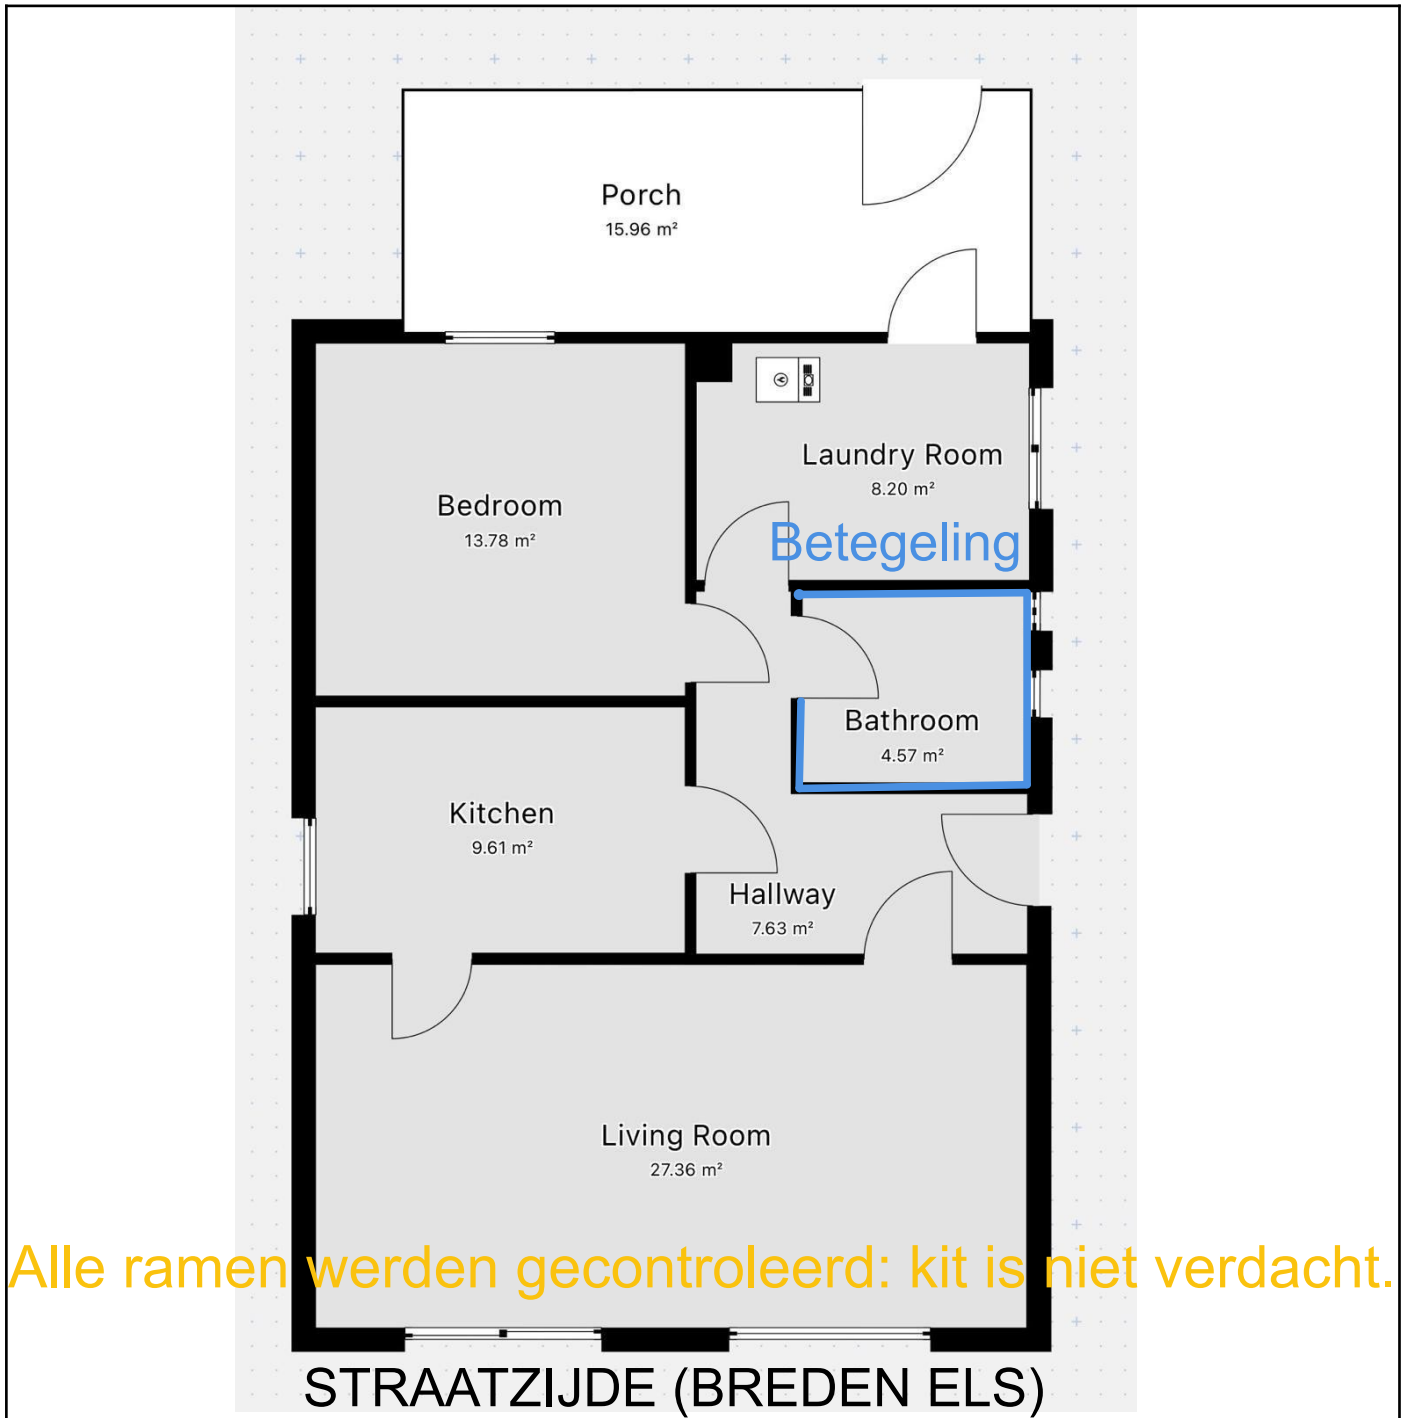
Plan 1.4: Grondplan GLV

Beschrijving	Type	Actie
11. Kit niet verdacht (visueel vastgesteld)	Overige ruimte of materiaal	-

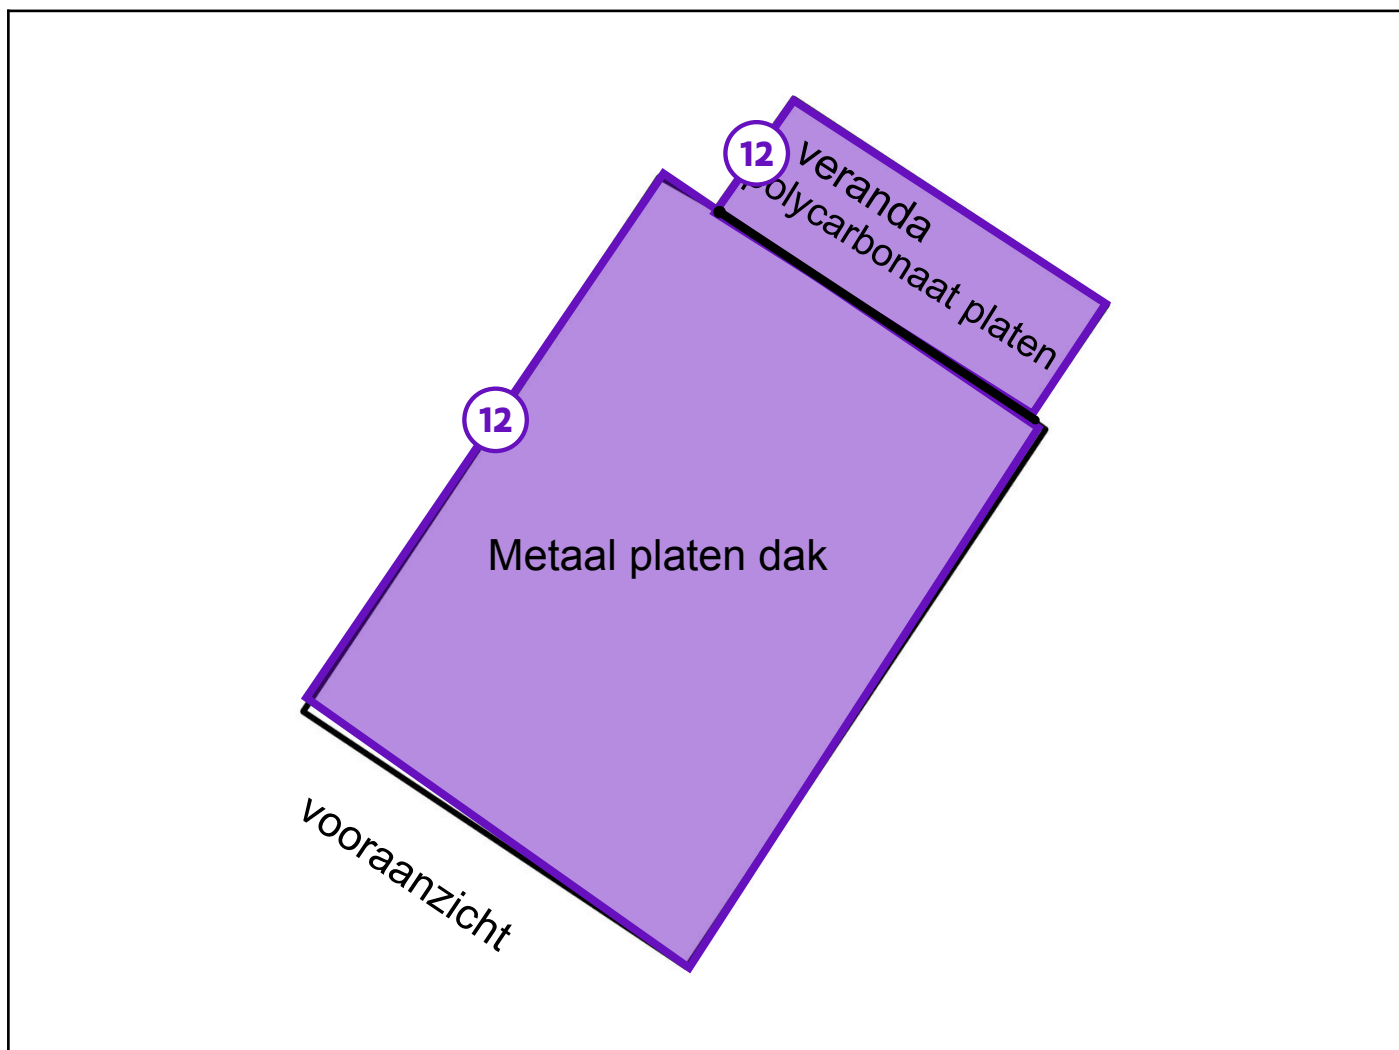
Plan 1.5: Dakenplan woning

Beschrijving	Type	Actie
12. Dakbedekking woning: niet verdacht.	Overige ruimte of materiaal	-

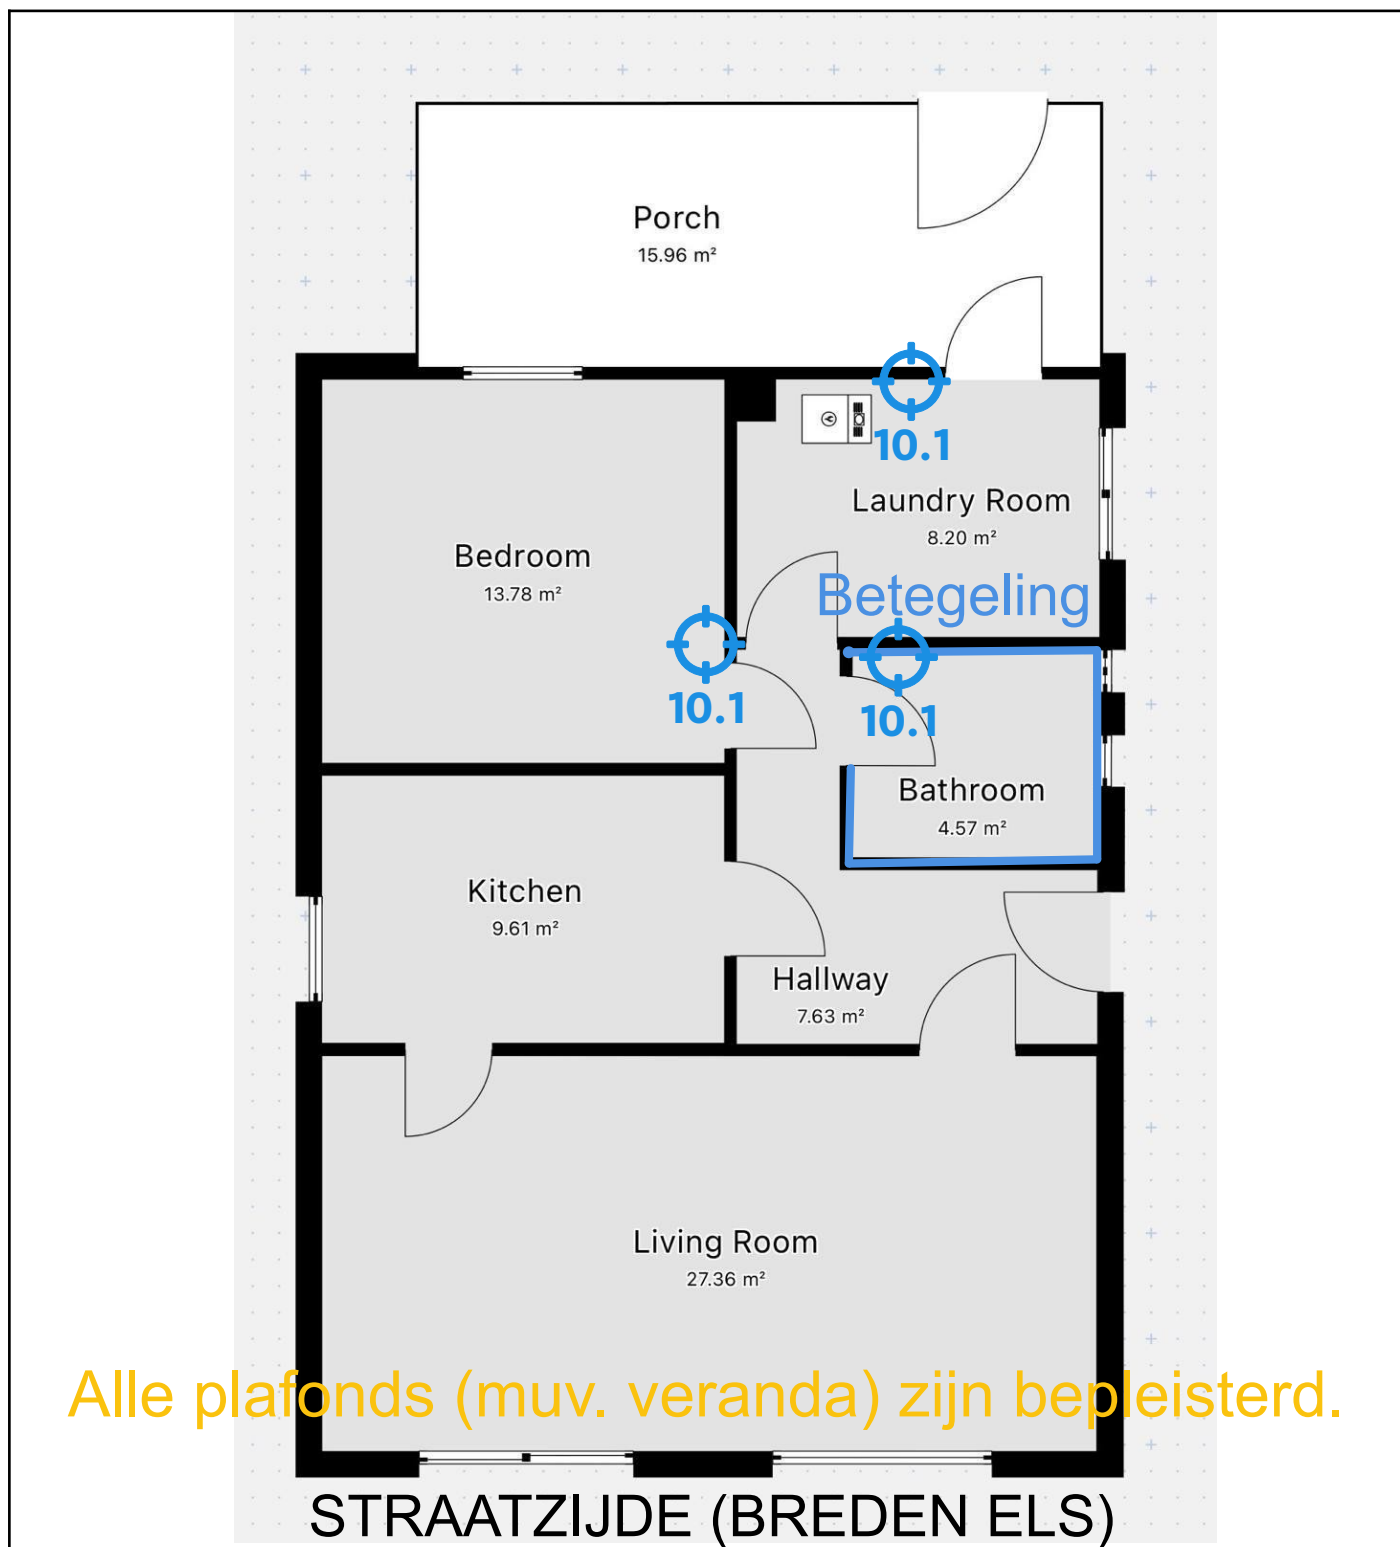
Plan 1.6: Grondplan GLV

Beschrijving	Type	Actie
10. Plafondpleister	Geen asbest	-

10.1 Code: 2	Mengmonster	-
--------------	-------------	---

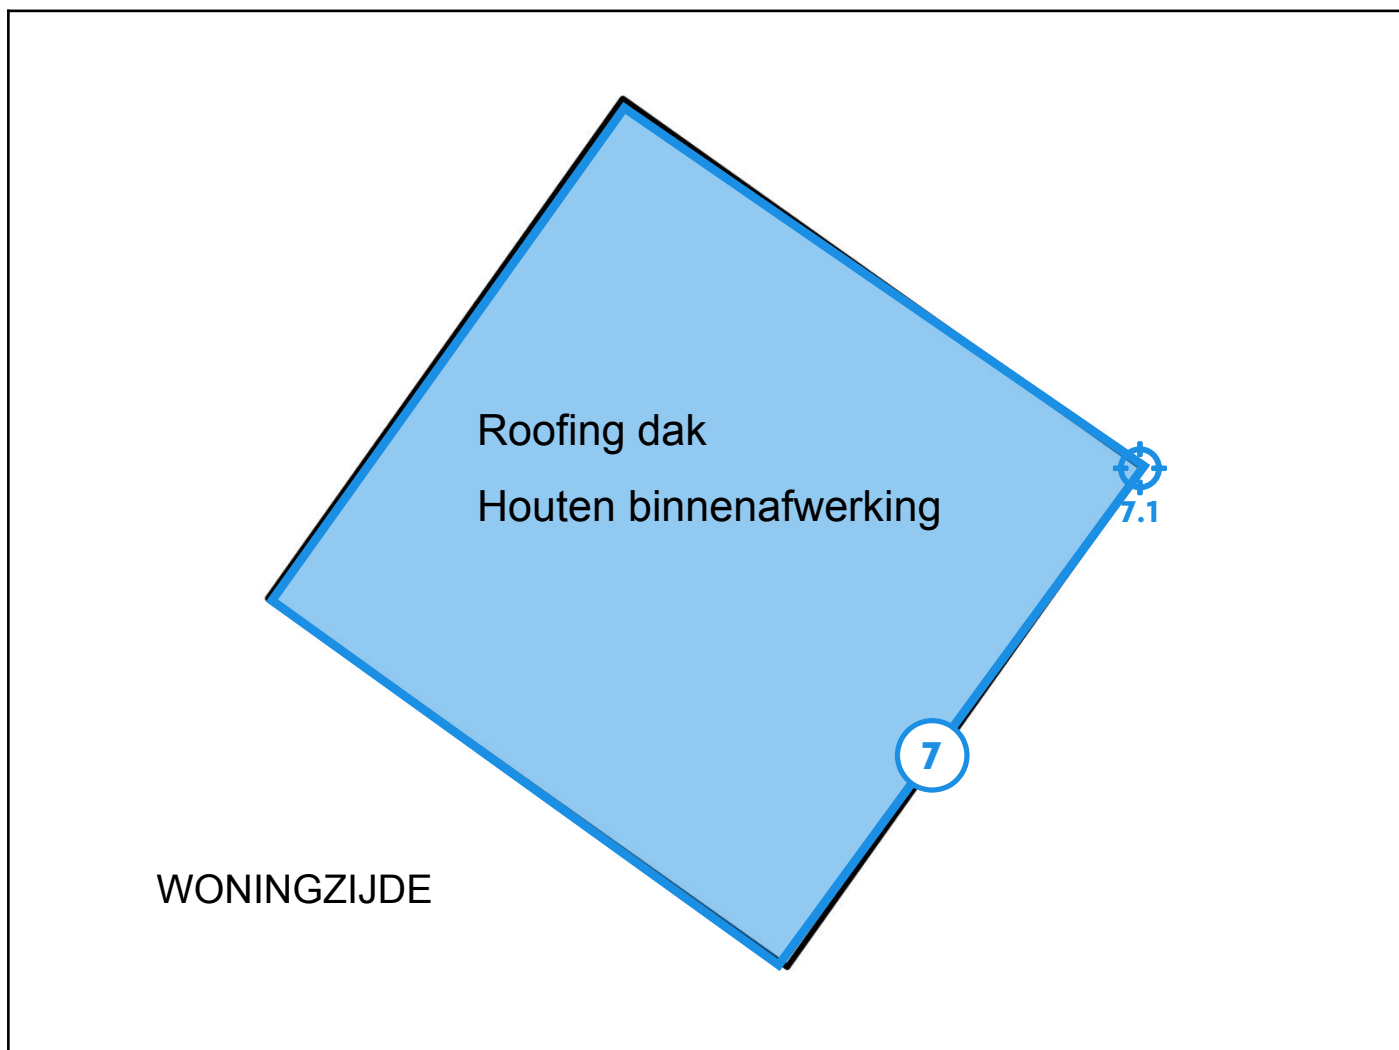
Plan 2.1: Tuinhuis plan

Beschrijving	Type	Actie
7. Roofing tuinhuis (met staalname)	Geen asbest	-
7.1 Code: 6	Puntmonster	-

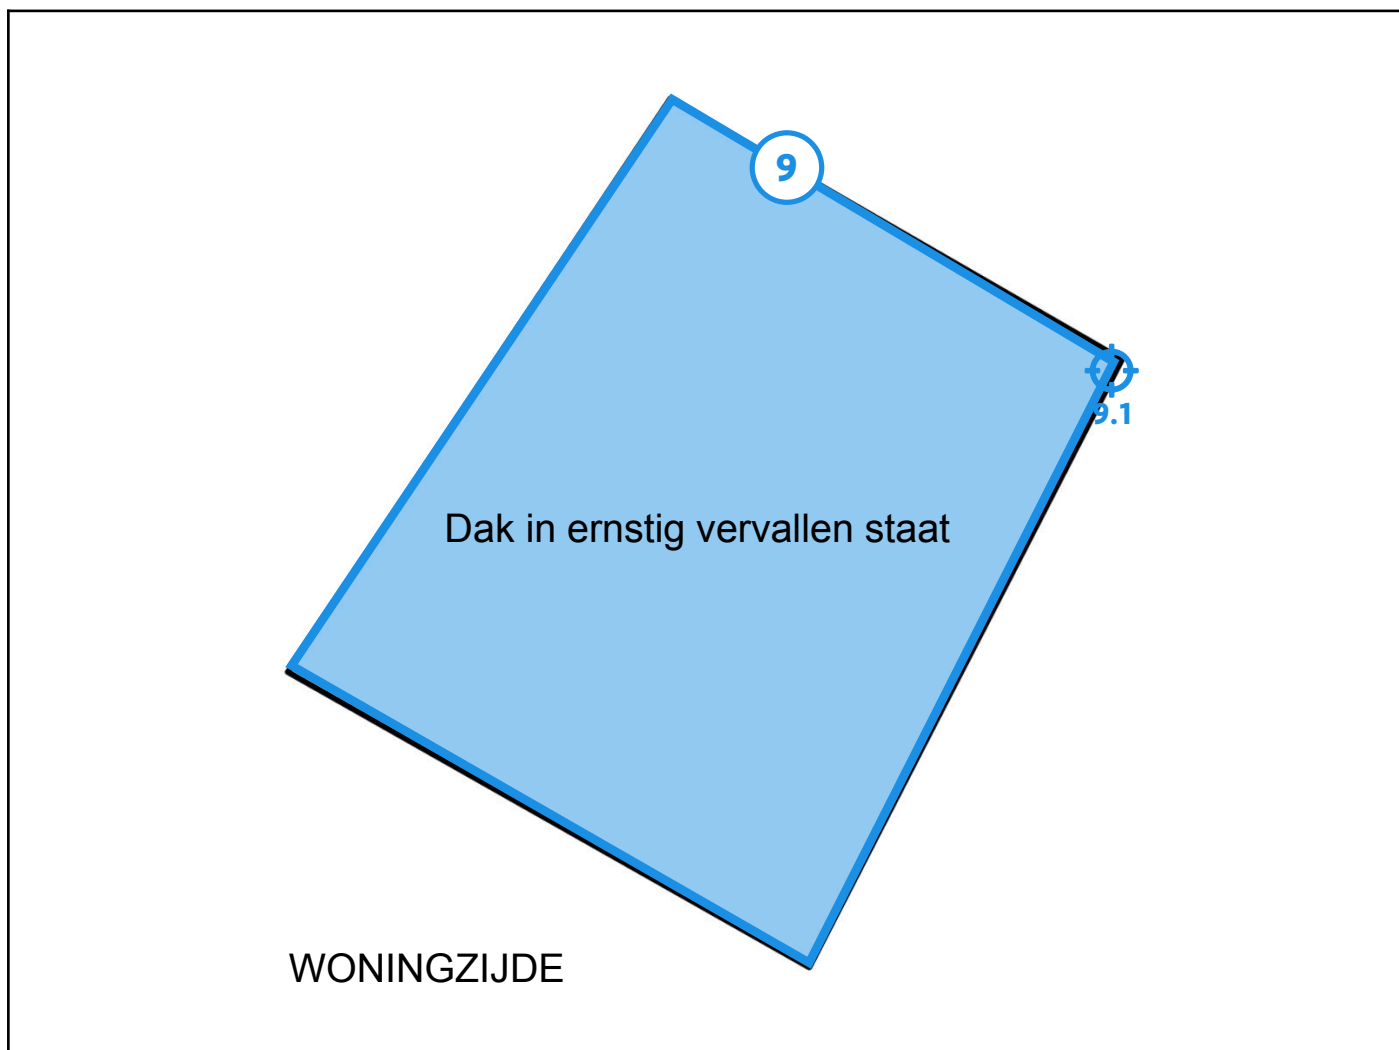
Plan 5.1: Kippenhok (vervallen) plan

Beschrijving	Type	Actie
9. Bitumineuze/cellulose-bitumineuze golfplaten (met staalname)	Geen asbest	-
9.1 Code: 4	Puntmonster	-
