# Asbestinventarisatetest

Gompelbaan 155, 2400 Mol

Attestnummer : **20260408-000160.000**

**Asbestveilig** (maar mogelijk niet asbestvrij)

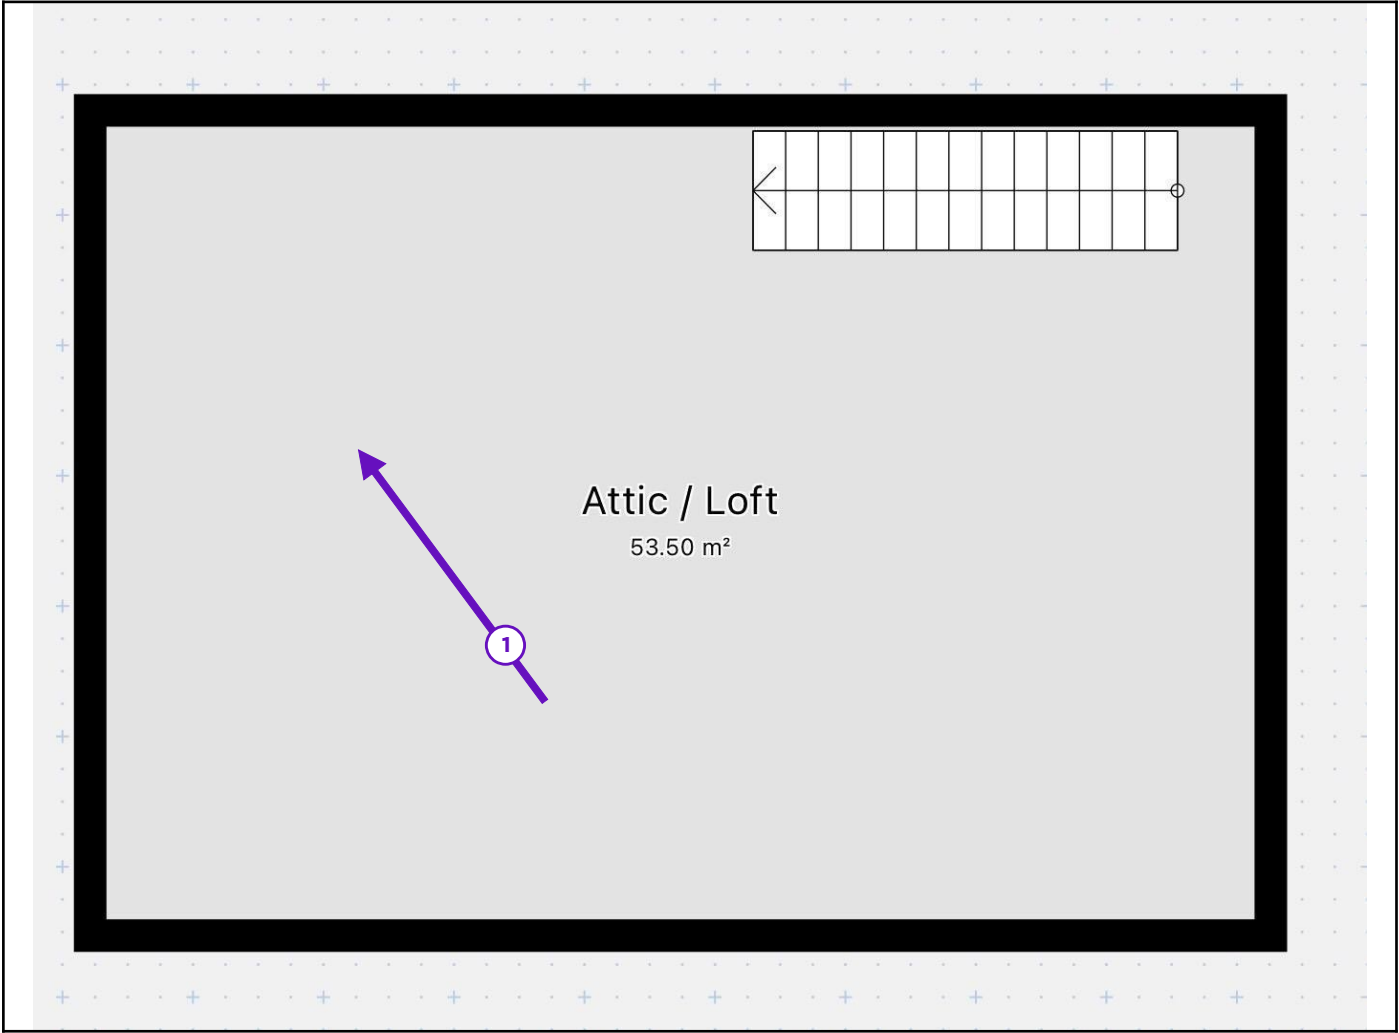
# Plan 1.8: Plan zolder actualisatie

| Beschrijving | Type | Actie |
|---|---|---|
| 1. Schouw op het dak (beperkingsfiche) | Beperking | - |

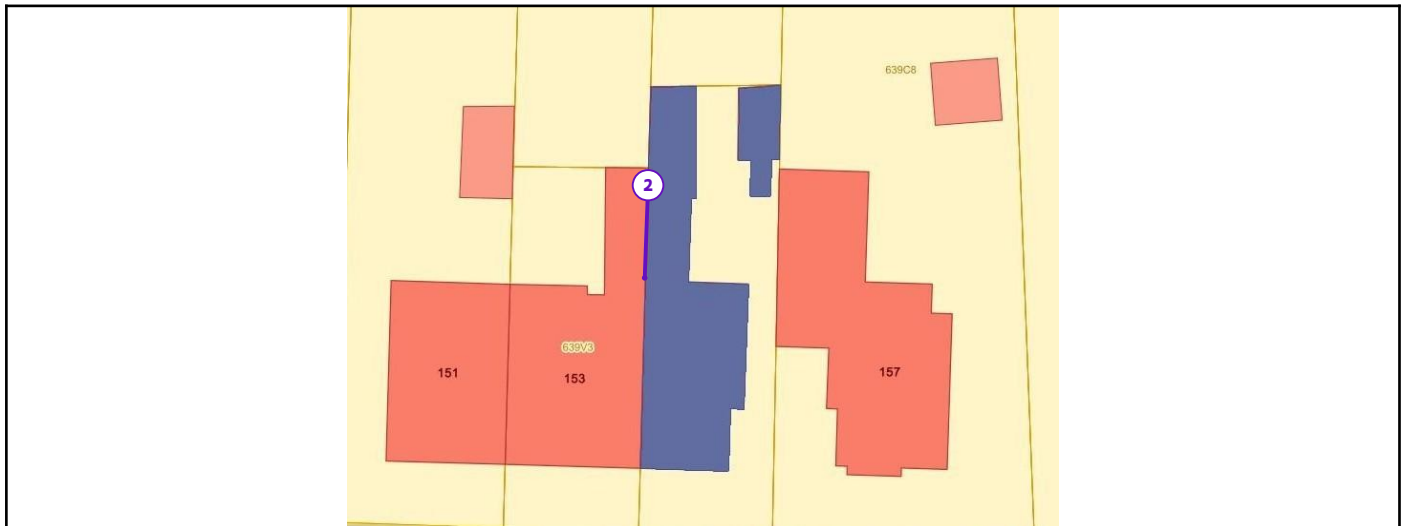
## Plan 1.9: Plan dak

| Beschrijving | Type | Actie |
|---|---|---|
| 2. Windveren naastliggend pand | Advies | - |
