# Asbestinventarisatetest

de Ribaucourtplein 3, 1820 Steenokkerzeel

Attestnummer : 20260623-000346.000

Uitgegeven op : 23.06.2026

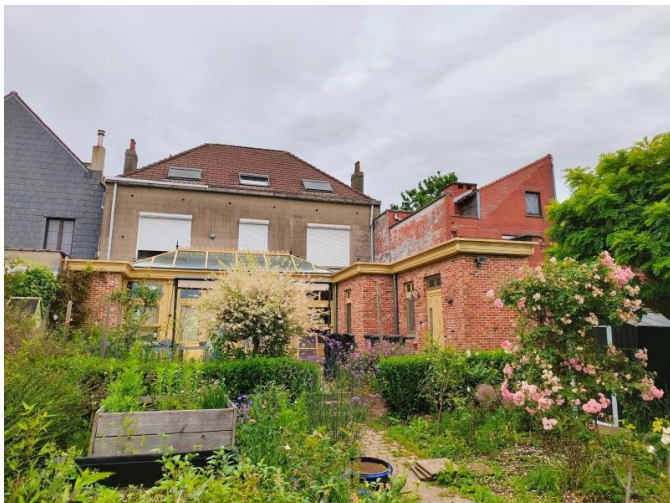
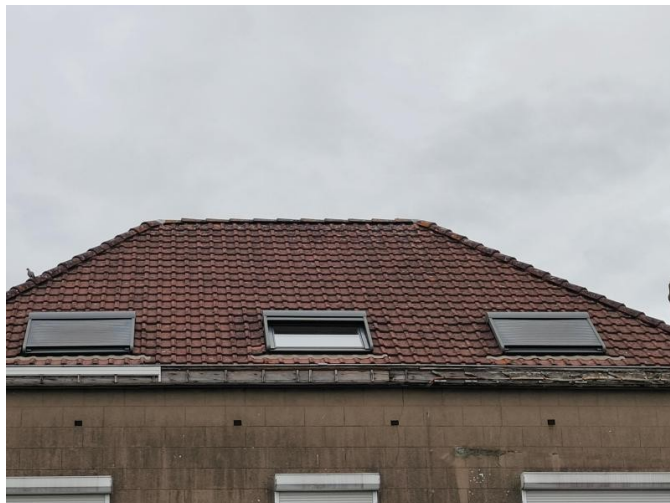
## Fiche 12: Dakbedekking

| Beschrijving | Notitie | Terug te vinden op plannen |
|---|---|---|
| Fiche 12: Dakbedekking | Hellend dak zijn niet-asbestverdachte pannen, plat dak is EPDM | - |
