# Asbestinventarisatetest

Heirweg 8, 1982 Zemst

Attestnummer : 20260505-000158.000

Uitgegeven op : 05.05.2026

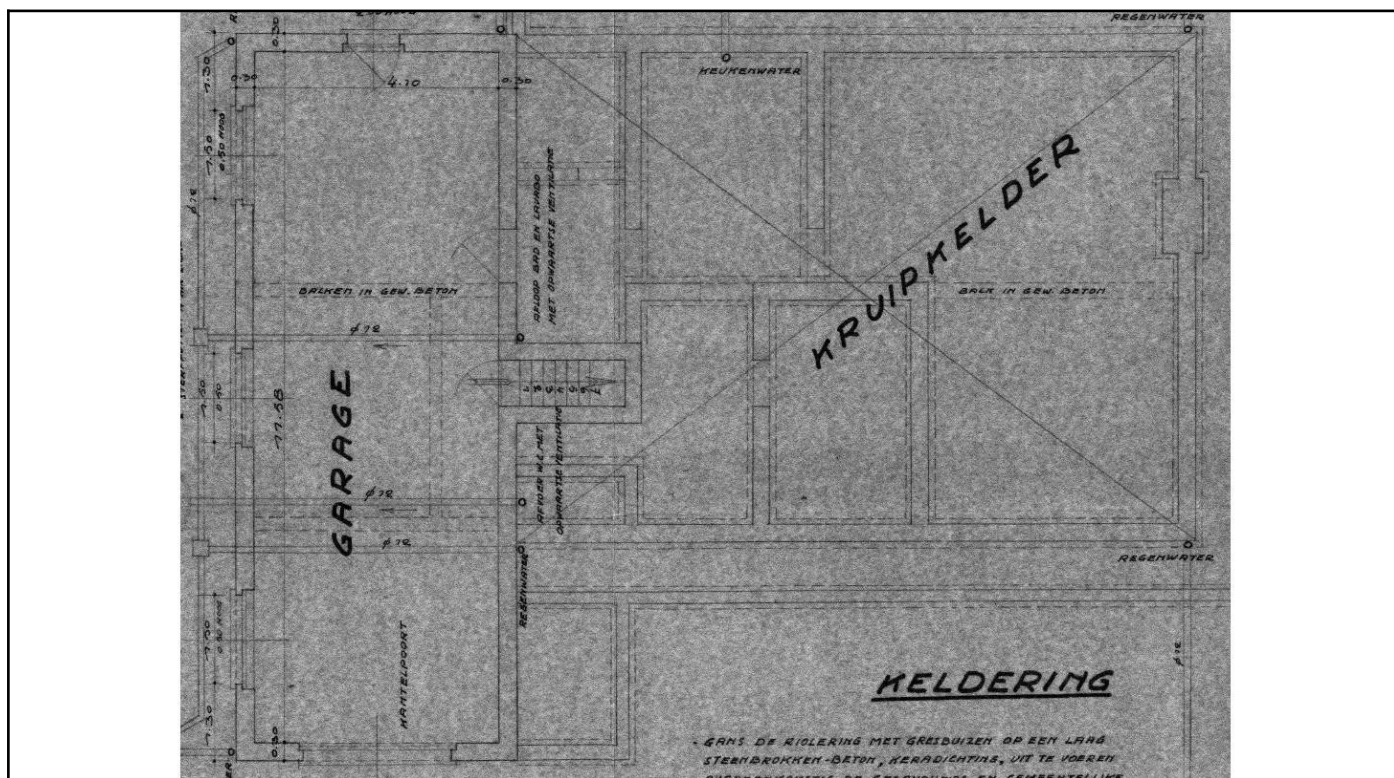
# Plan 1.1: 11108 plan -1

Beschrijving	Type	Actie
1. Schouwhoed	Asbestmateriaal	<a href="#">Verwijderen</a>
2. Schoorsteen rookgaskanaal - beoordeling	Beperking	-

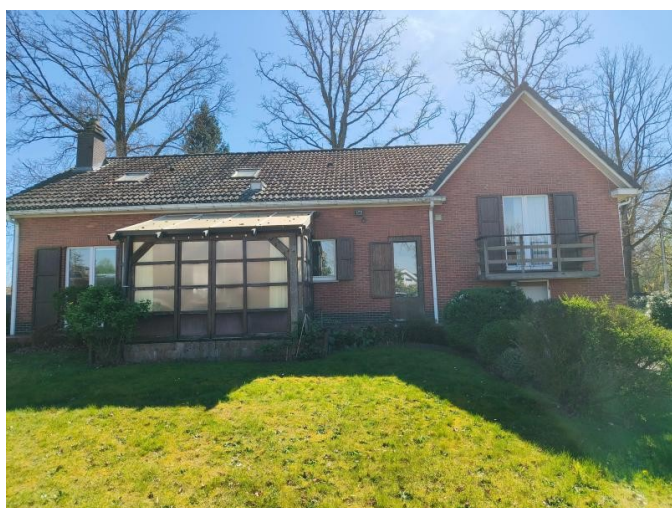
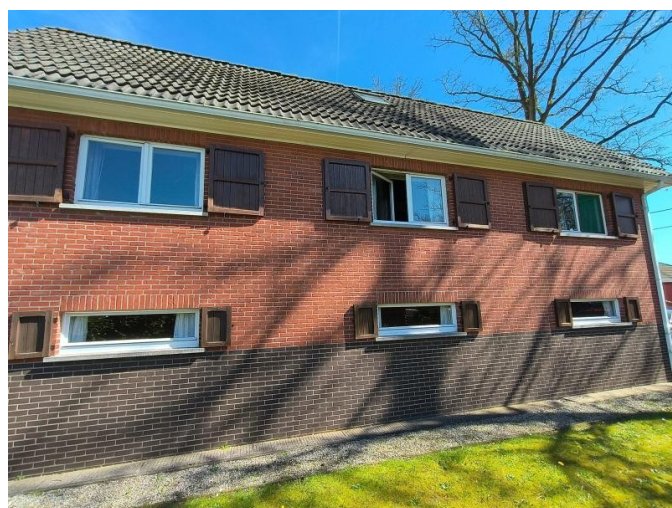
## Fiche 5: Dakbedekking

Beschrijving	Notitie	Terug te vinden op plannen
Fiche 5: Dakbedekking	-	-
Fiche 6: Materiaal onder de dakbedekking		-
Fiche 7: Afdichtingswerken aan de gevelopeningen (mastiek, kit,...)	-	-
