# Asbestinventarisatetest

Vlierstraat 8, 2812 Mechelen

Attestnummer : **20260519-000282.000**

**Asbestveilig** (maar mogelijk niet asbestvrij)

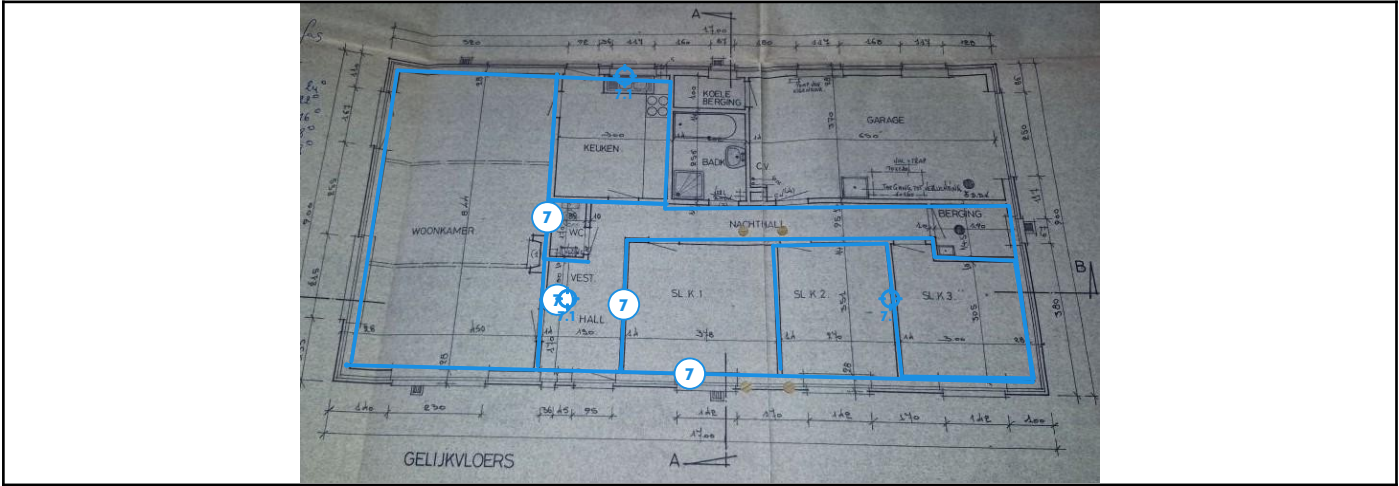
# Plan 1.1: gelijkvloers

- 0    **Asbestmaterialen**
- 2    **Beperkingen**
- 0    **Uitsluitingen**
- 0    **Roerende goederen**
- 0    **Puin, steenslag, (water)bodem**
- 3    **Adviezen**
- 1    **Geen asbest**
