Asbestinventarisatetest

Vijverdamstraat 17, 8760 Meulebeke

Attestnummer : 20230213-000552.001

Niet-asbestveilig

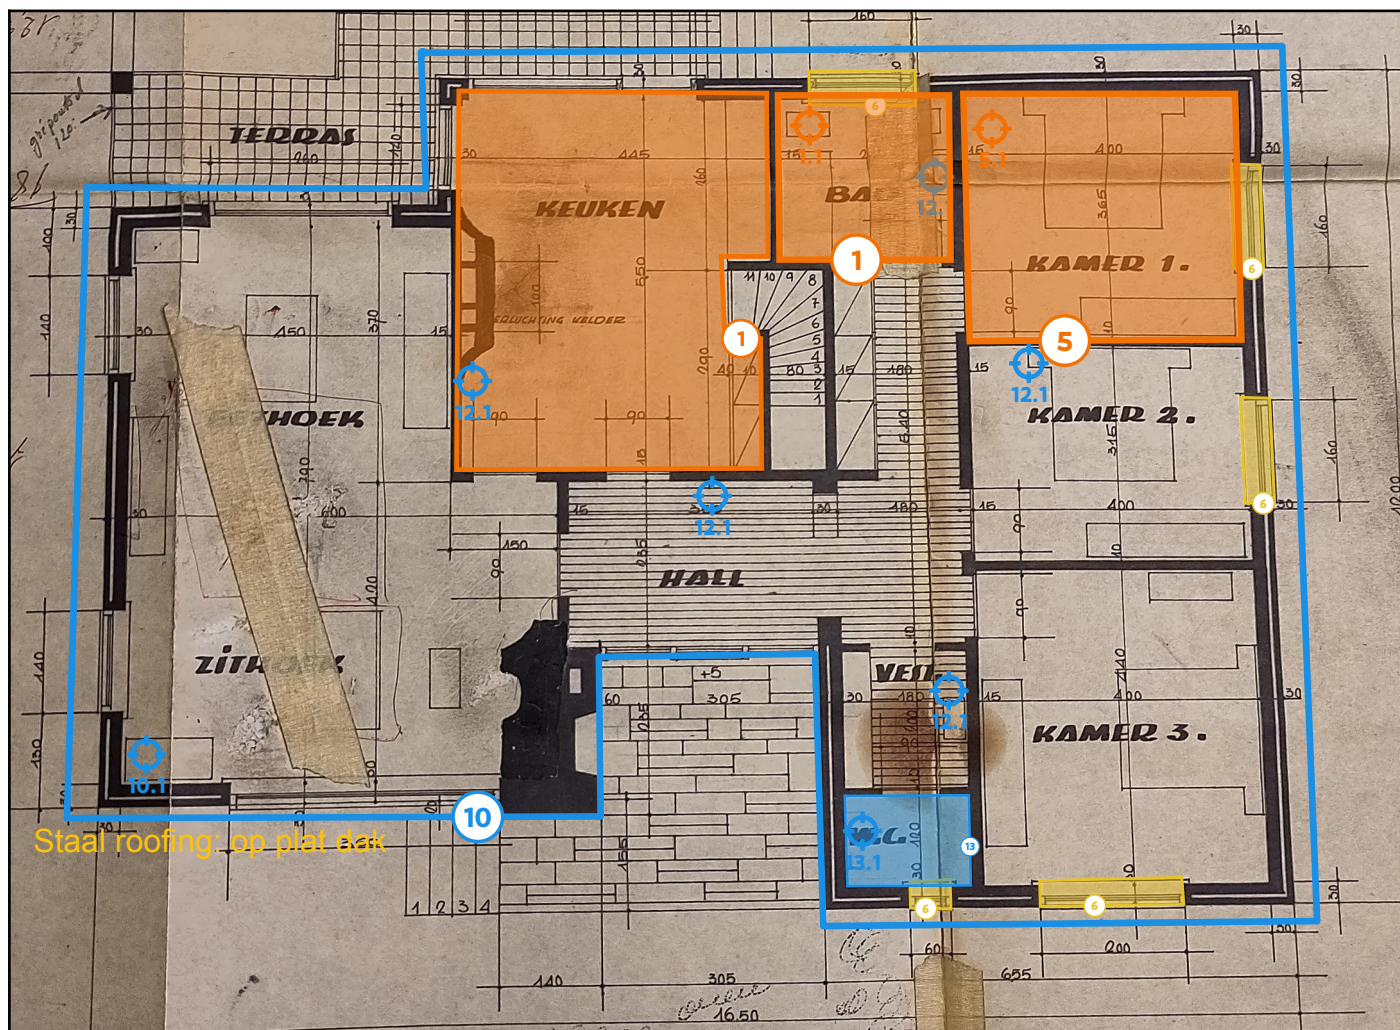
Plan 1.1: Gelijkvloers

Beschrijving	Type	Actie
1. Plafondtegels keuken en badkamer	Asbestmateriaal	Verwijderen
1.1 Code: 191122B8760-002	Puntmonster	-
5. Vloerzeil slaapkamer	Asbestmateriaal	Verwijderen
5.1 Code: 191122B8760-003	Puntmonster	-
6. Vensterbanken toilet, slaap- en badkamer	Asbestmateriaal	Zorgvuldig beheren
10. Roofing woning	Geen asbest	-
10.1 Code: 271122B8760-007	Puntmonster	-

12. Pleisterwerk muren (diverse locaties)	Geen asbest	-
12.1 Code: 191122B8760-006	Mengmonster	-
13. Wandbekleding toilet	Geen asbest	-
13.1 Code: 191122B8760-001	Puntmonster	-

Indien u de plafondtegels niet zonder beschadiging kan verwijderen, dan moet u beroep doen op een erkend asbestverwijderaar. Reden: indien u tijdens het verwijderen de plafondtegels moet beschadigen (omwille van de bevestigingsmethode), dan kunnen de plafondtegels makkelijk breken of vergruizen. Er komen dan schadelijke asbestvezels vrij die ingeademd kunnen worden + de ruimtes contamineren.

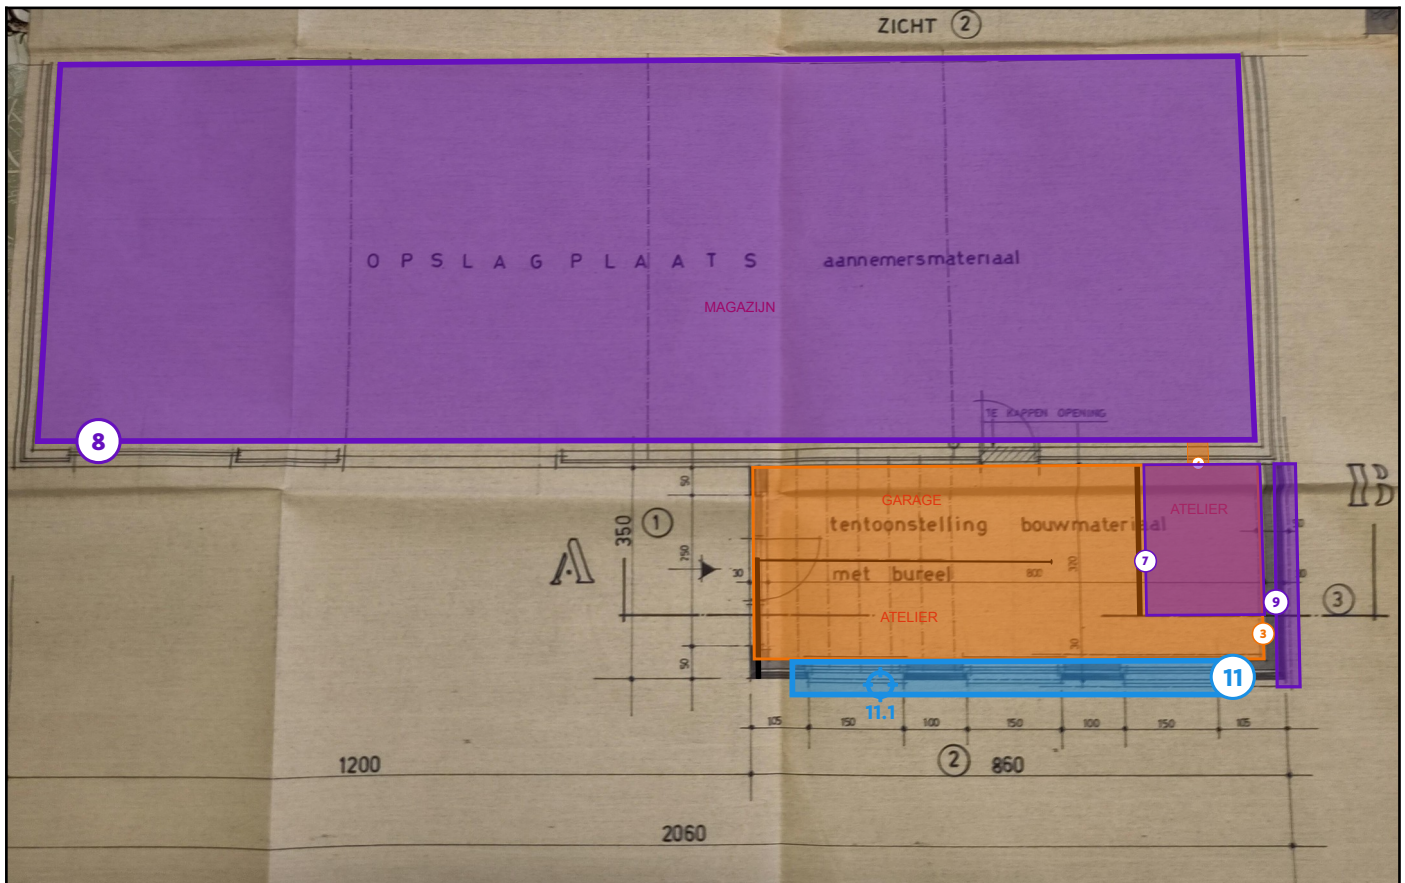
Plan 2.1: Atelier

Beschrijving	Type	Actie
3. Dakbedekking atelier	Asbestmateriaal	Verwijderen
4. Rookgaskanaal	Asbestmateriaal	Verwijderen
7. Atelier	Beperking	-
8. Magazijn	Beperking	-
9. Regenwateropvang	Advies	-
11. Mastiek raam atelier	Geen asbest	-
11.1 Code: 191122B8760-005	Puntmonster	-

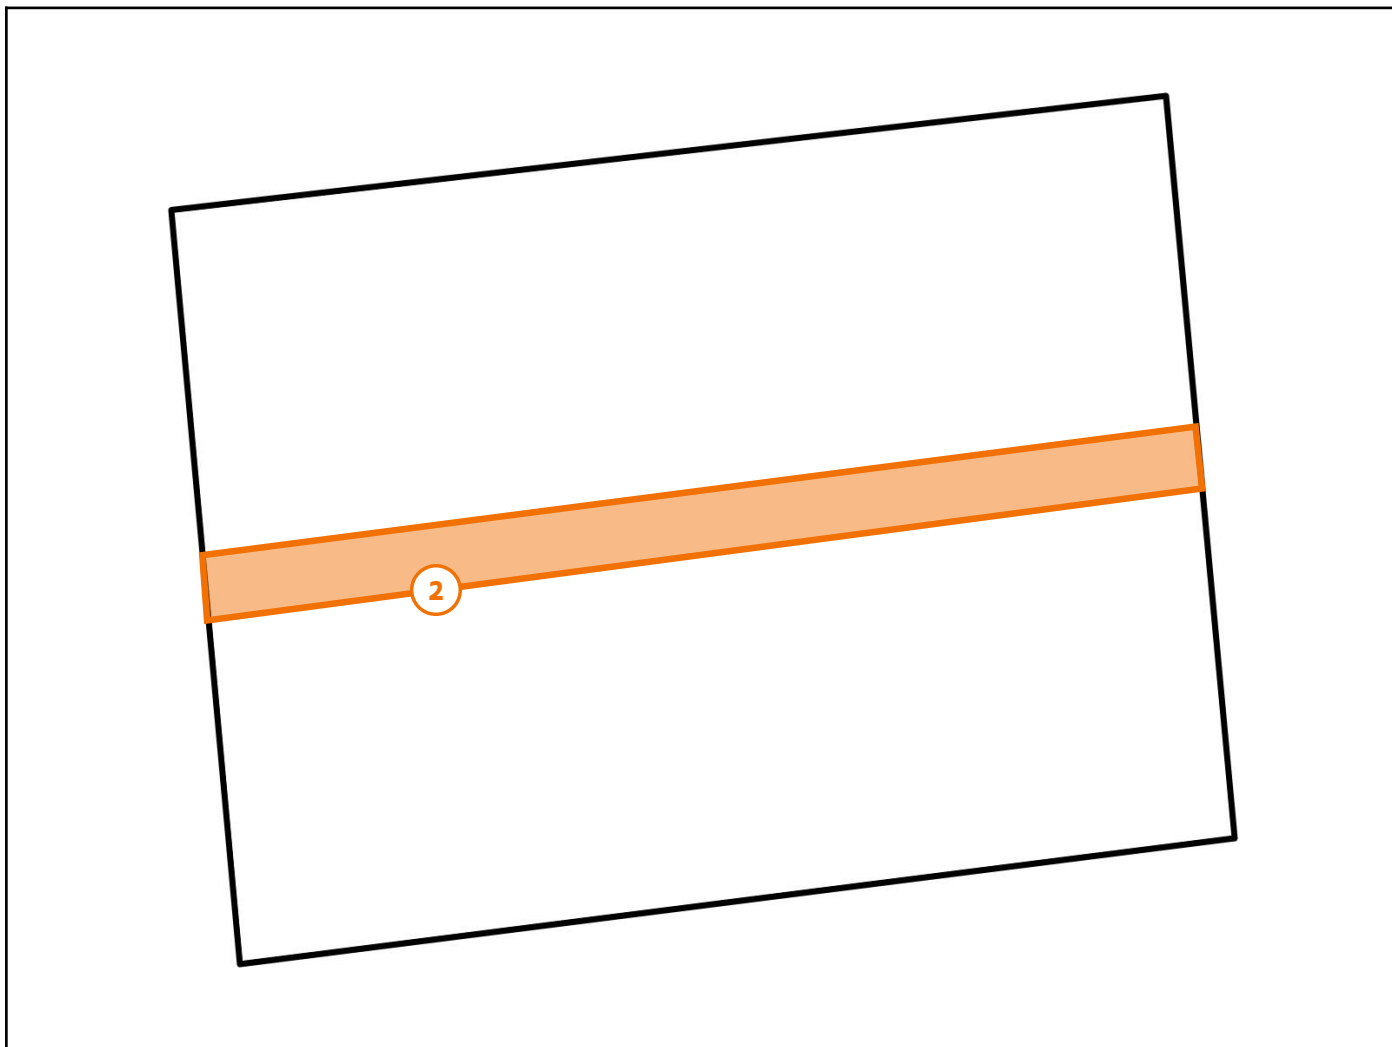
Plan 3.1: Constructie plan

Beschrijving	Type	Actie
2. Nok kippenhok	Asbestmateriaal	Verwijderen
