# Asbestinventarisatetest

Gezellelaan 40, 8760 Tielt

Attestnummer : 20250927-000067.000

Uitgegeven op : 27.09.2025

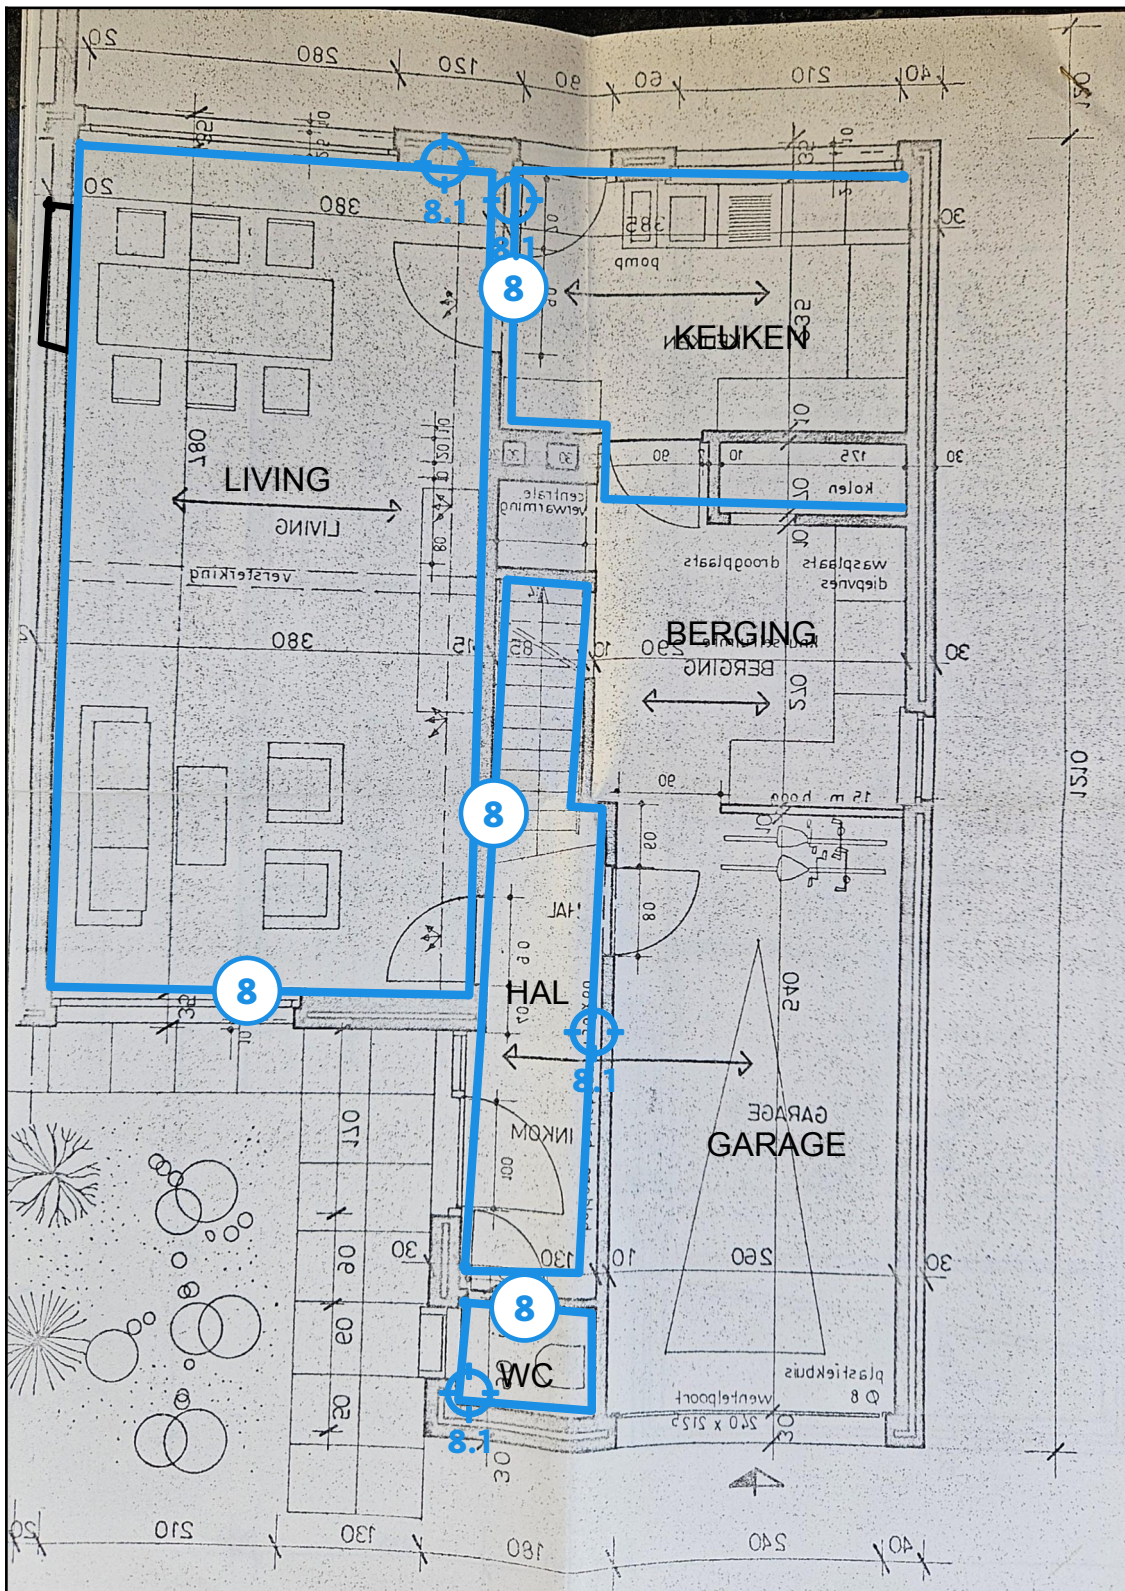
## Plan 1.2: plan gelijkvloers pleister wanden

8. Pleisterwerk wanden GV	Geen asbest	-
8.1 Code: MM01	Mengmonster	-

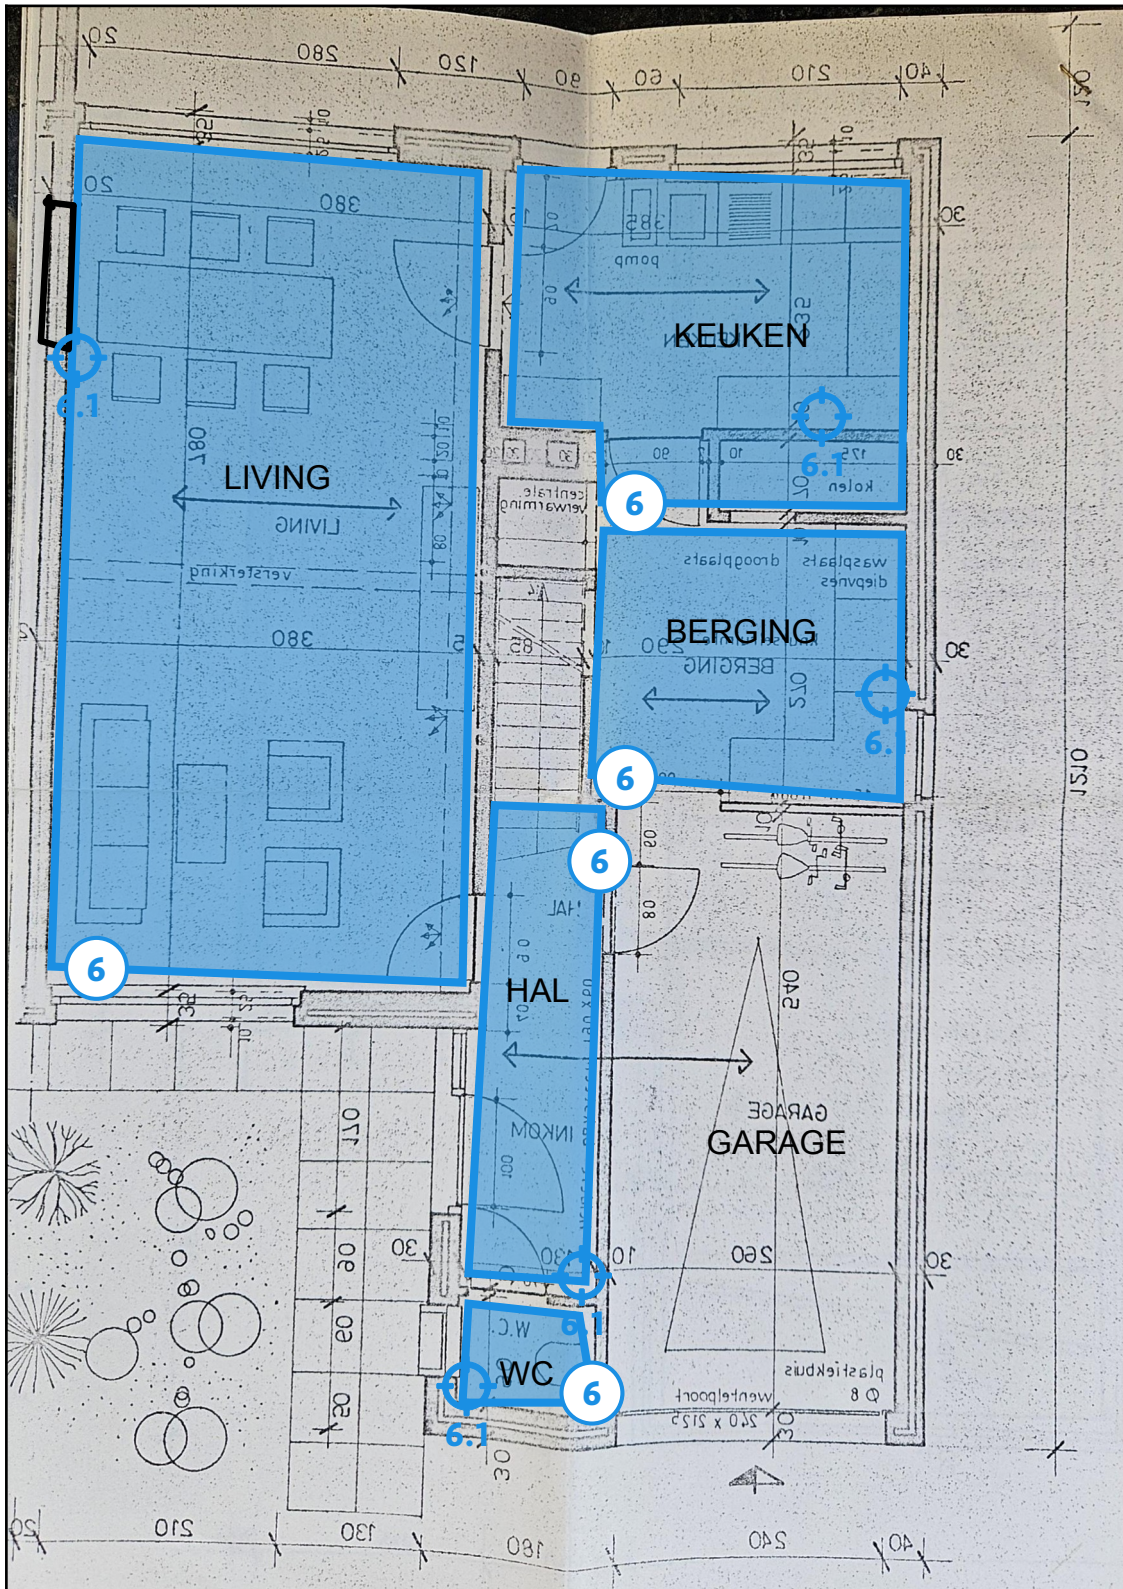
## Plan 1.3: plan gelijkvloers pleister plafonds

6. Pleisterwerk plafonds GV	Geen asbest	-
6.1 Code: MM02	Mengmonster	-

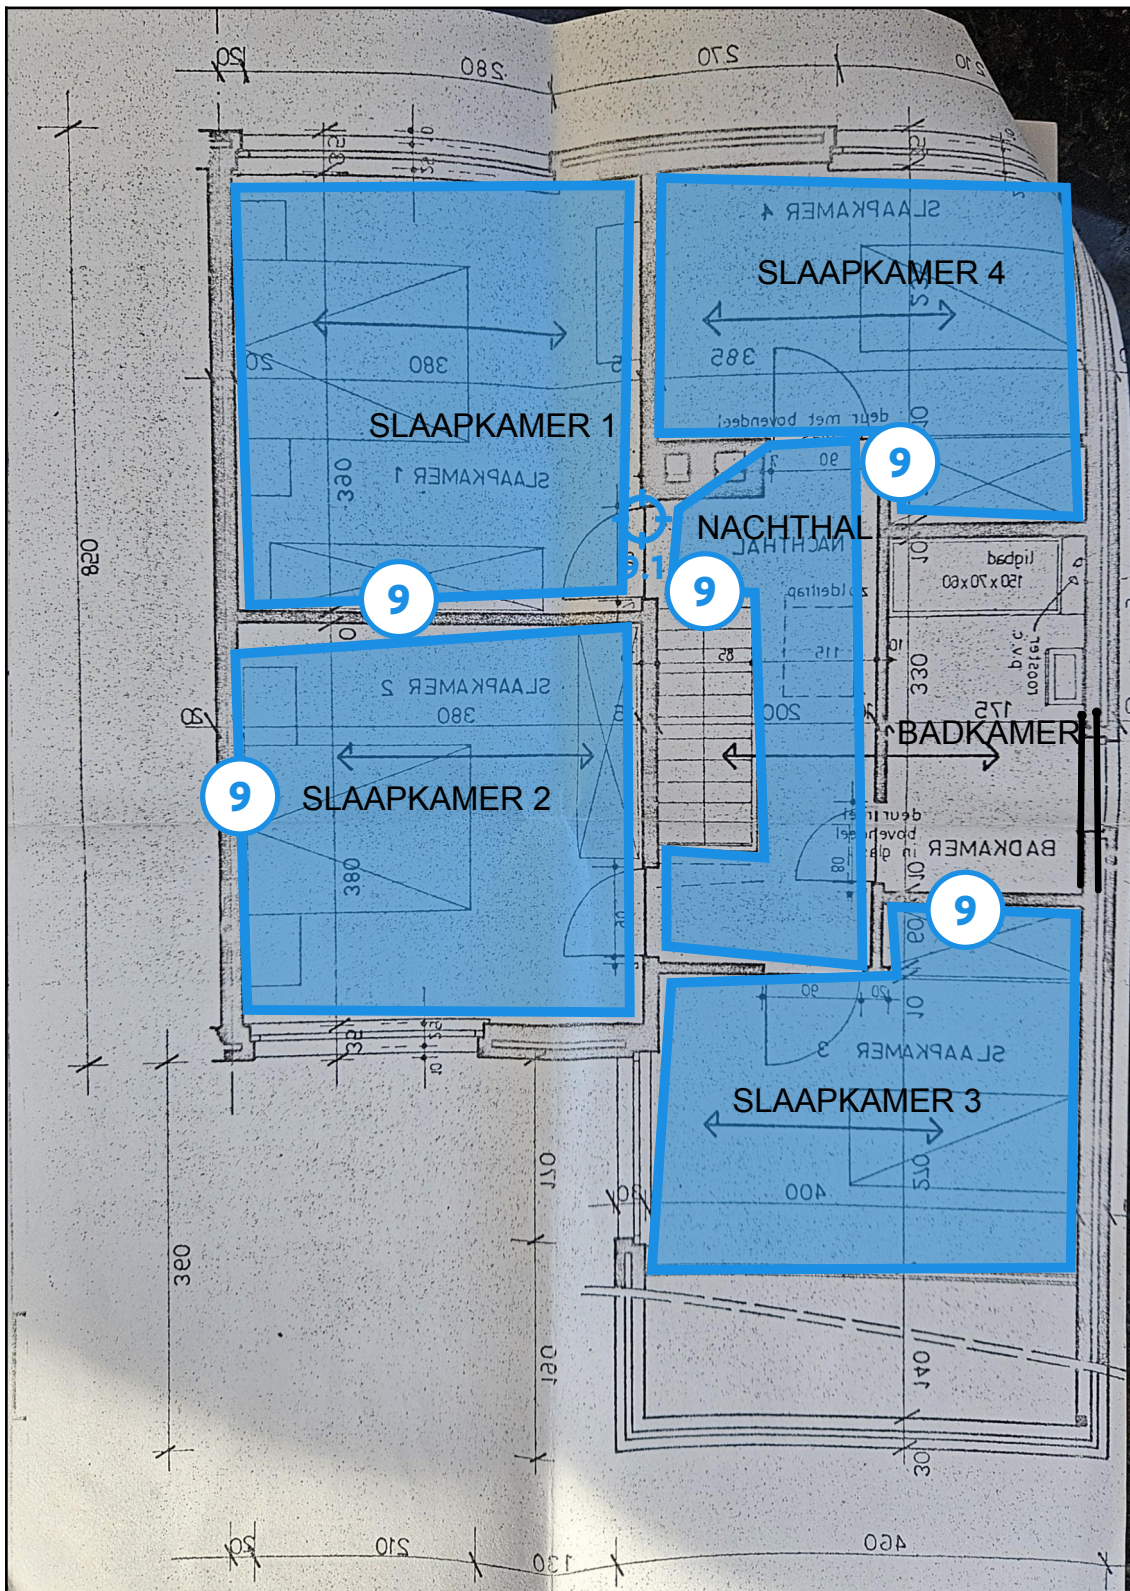
## Plan 1.4: plan 1e verdiep

9. Vloerzeil 1e verdiep	Geen asbest	-
9.1 Code: PS02	Puntmonster	-

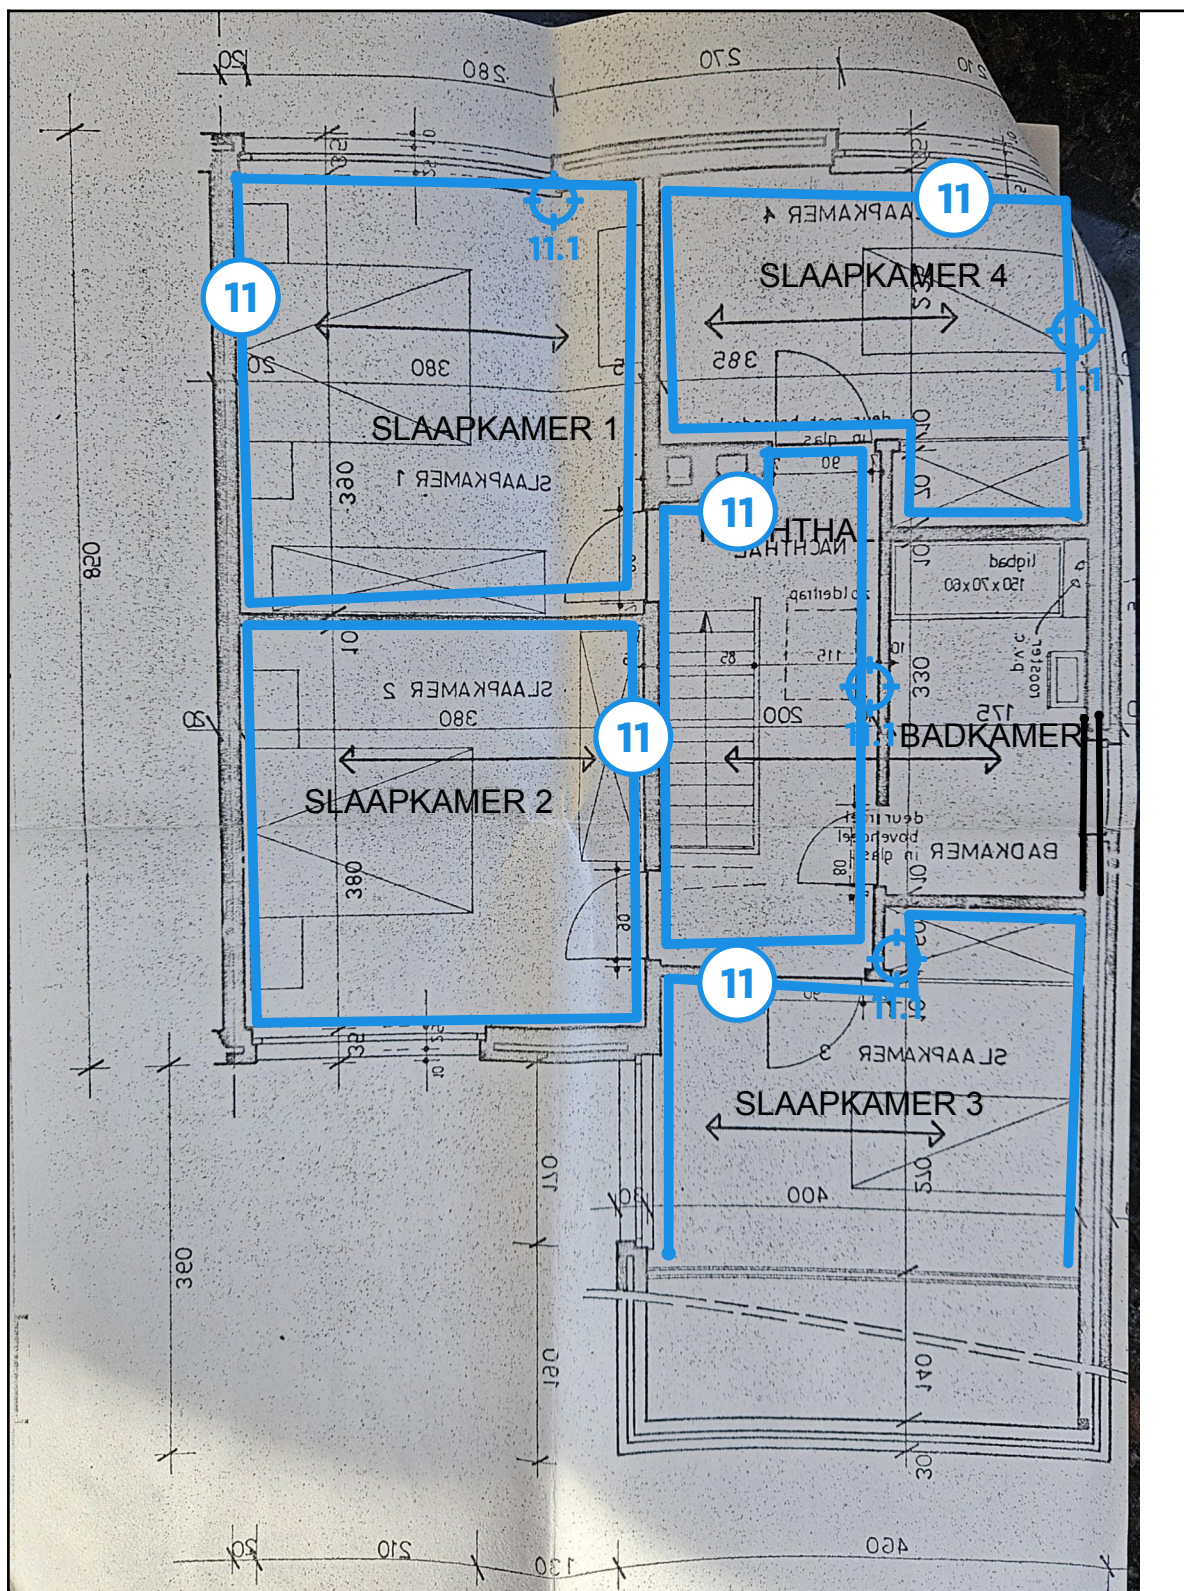
## Plan 1.5: plan 1e verdiep pleister wanden

11. Pleisterwerk wanden 1e verdiep	Geen asbest	-
11.1 Code: MM03	Mengmonster	-

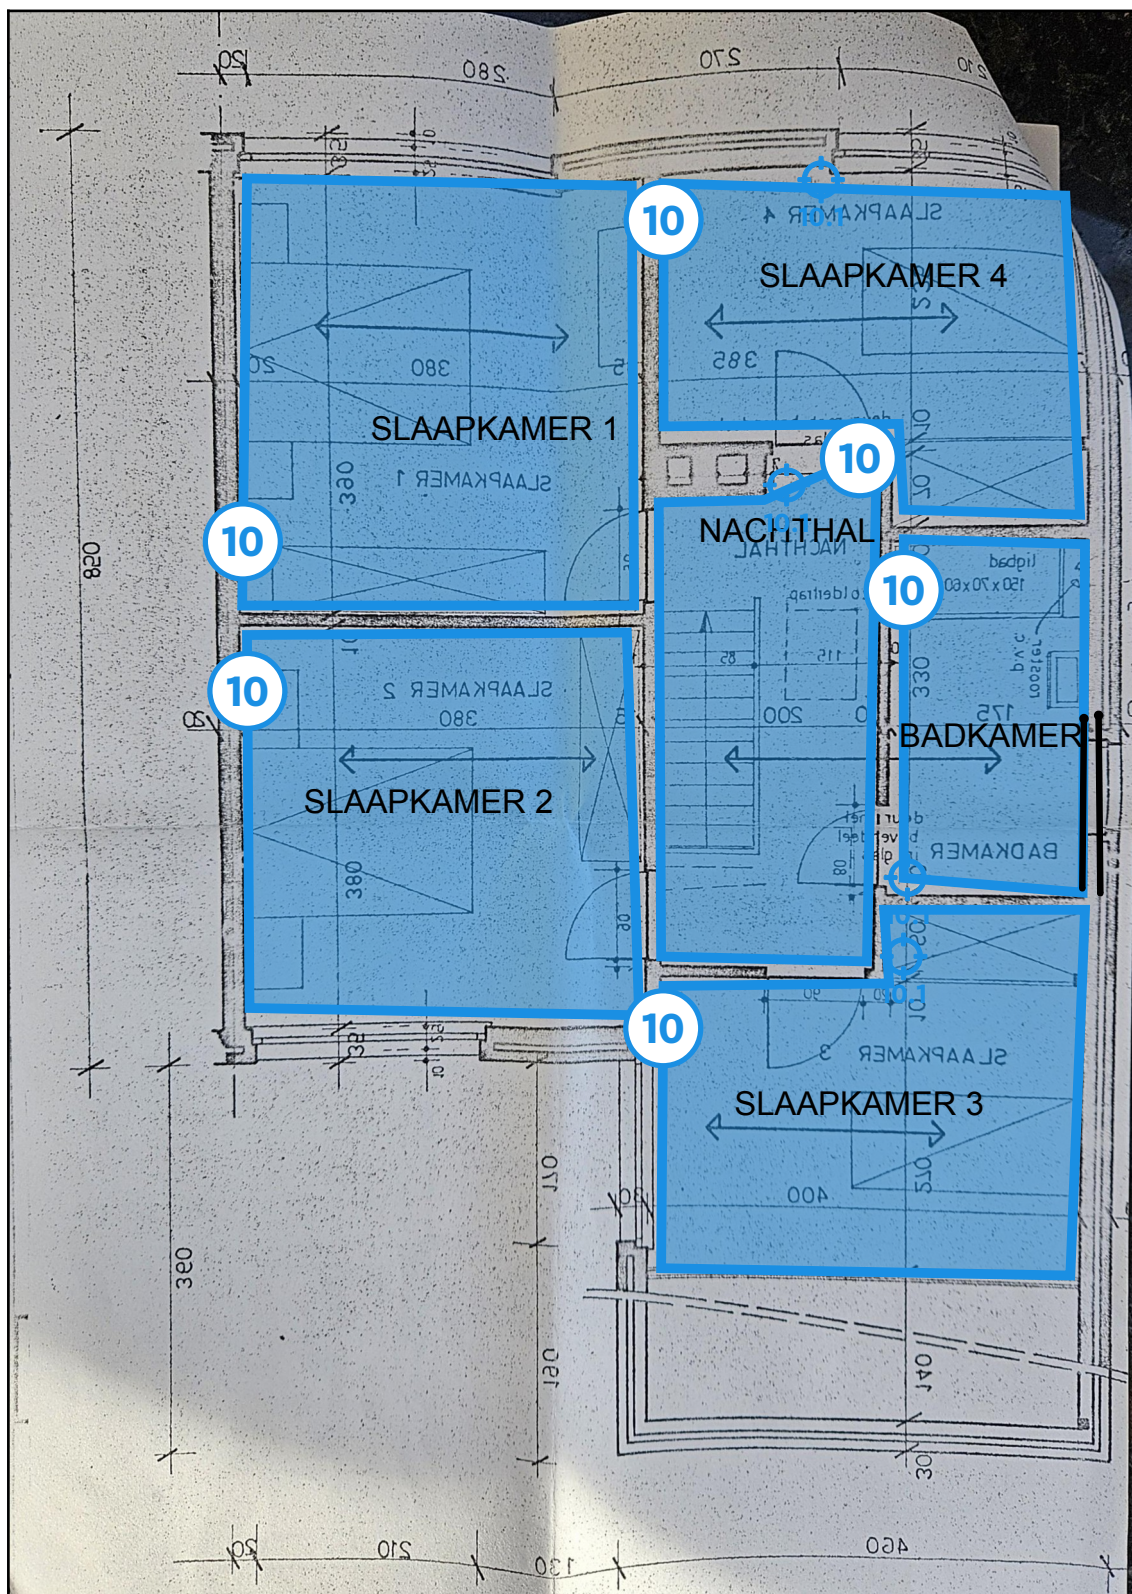
## Plan 1.6: plan 1e verdiep pleister plafonds

10. Pleisterwerk plafonds 1e verdiep	Geen asbest	-
10.1 Code: MM04	Mengmonster	-

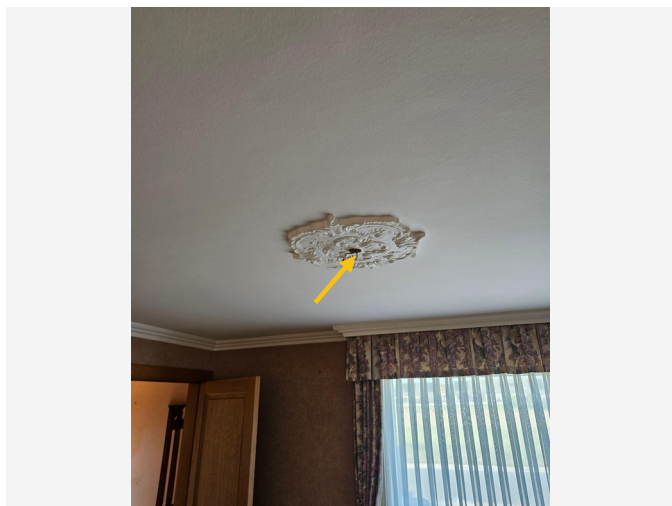
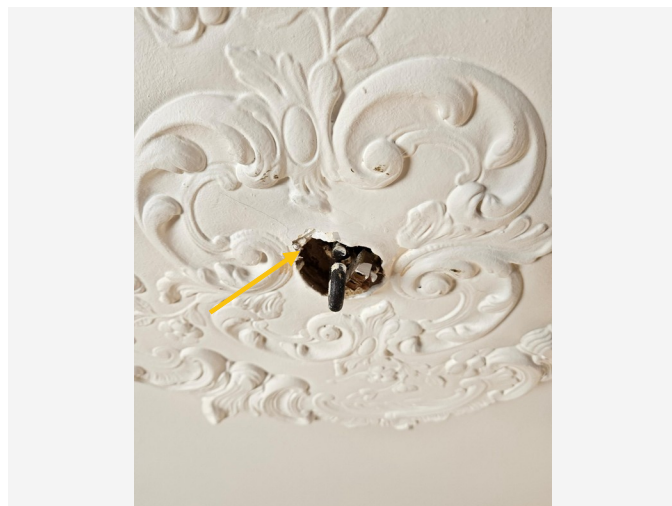
<b>Beschrijving</b>	Pleisterwerk plafonds GV
<b>Omgeving</b>	Binnen
<b>Primaire drager</b>	Plafond
<b>Bindmiddel van materiaal</b>	Gips - kalk
<b>Gebondenheid op basis van bindmiddel</b>	Niet-hechtgebonden
<b>Hoeveelheid (oppervlakte - dikte - aantal)</b>	• 55,00 m <sup>2</sup> - 1,00 cm - 1 stuk
<b>Totaal volume</b>	0,55 m <sup>3</sup>
<b>Identificatiemethode</b>	Vaststelling met monstername
<b>Destructieve handeling voor identificatie</b>	Nee

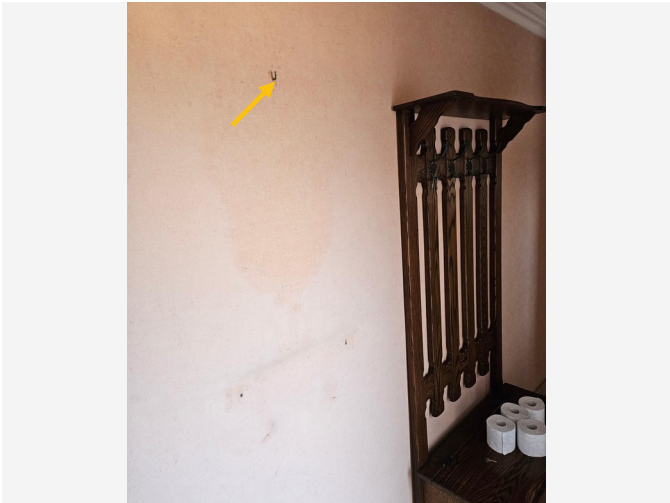
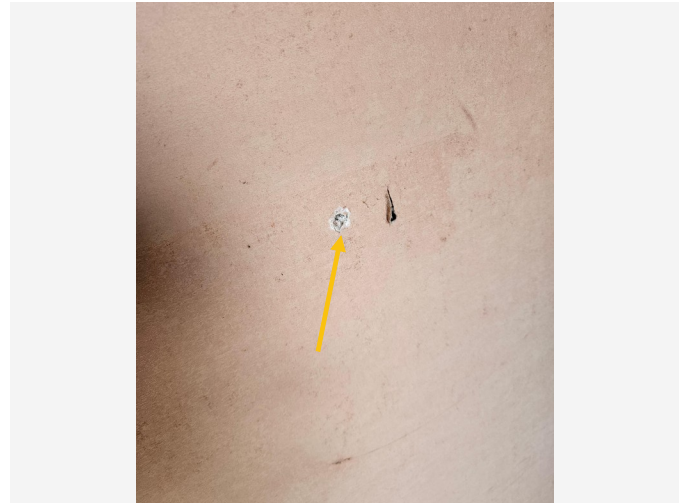
## Fiche 8: Pleisterwerk wanden GV

Geen asbest

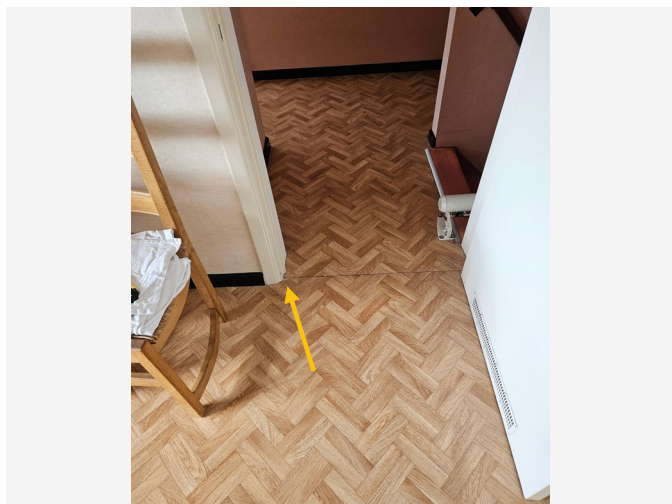
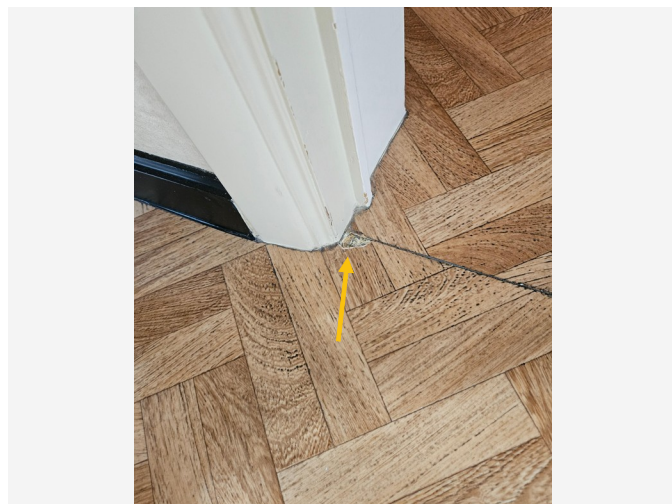
## Fiche 9: Vloerzeil 1e verdiep

Geen asbest

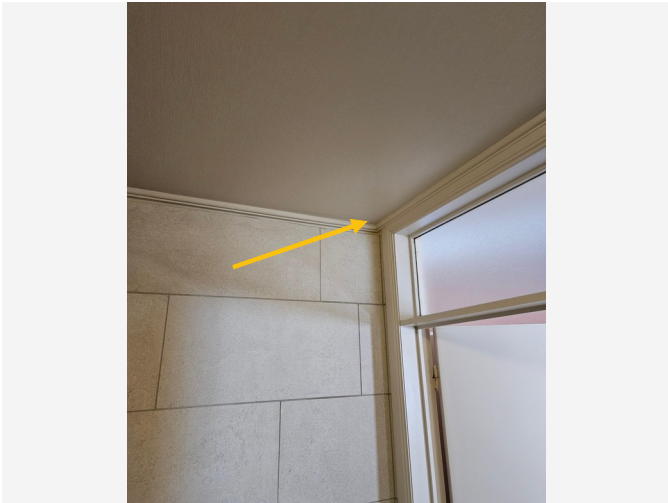
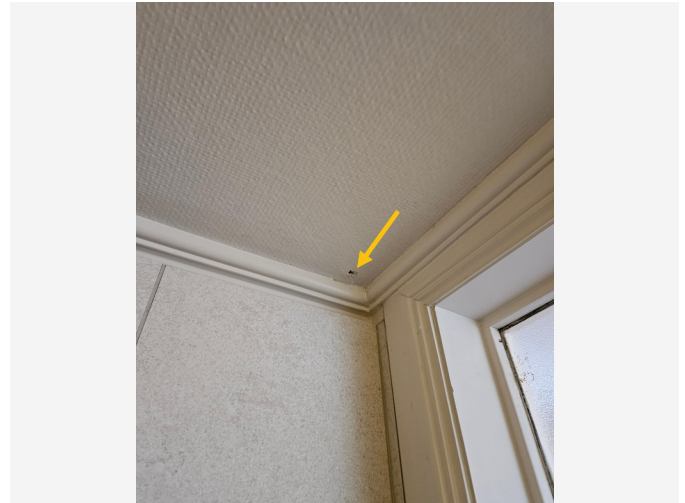
<b>Beschrijving</b>	Pleisterwerk plafonds 1e verdiep
<b>Omgeving</b>	Binnen
<b>Primaire drager</b>	Plafond
<b>Bindmiddel van materiaal</b>	Gips - kalk
<b>Gebondenheid op basis van bindmiddel</b>	Niet-hechtgebonden
<b>Hoeveelheid (oppervlakte - dikte - aantal)</b>	• 67,00 m <sup>2</sup> - 1,00 cm - 1 stuk
<b>Totaal volume</b>	0,67 m <sup>3</sup>
<b>Identificatiemethode</b>	Vaststelling met monstername
<b>Destructieve handeling voor identificatie</b>	Nee
