Asbestinventarisatetest

Tieltstraat 144B, 8760 Meulebeke

Attestnummer : 20230210-000012.001

Uitgegeven op : 10.02.2023

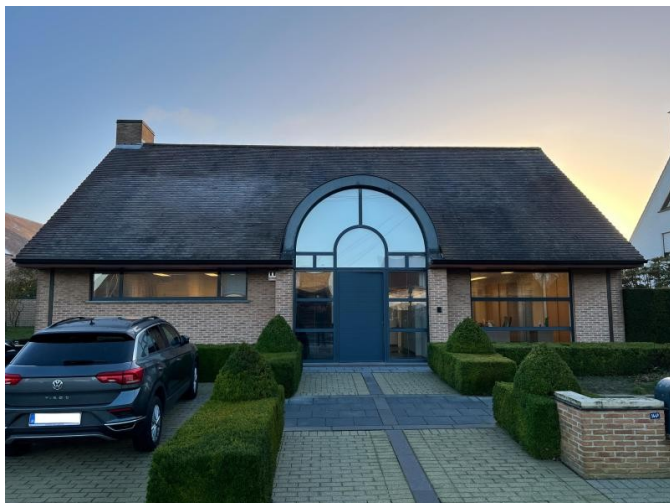
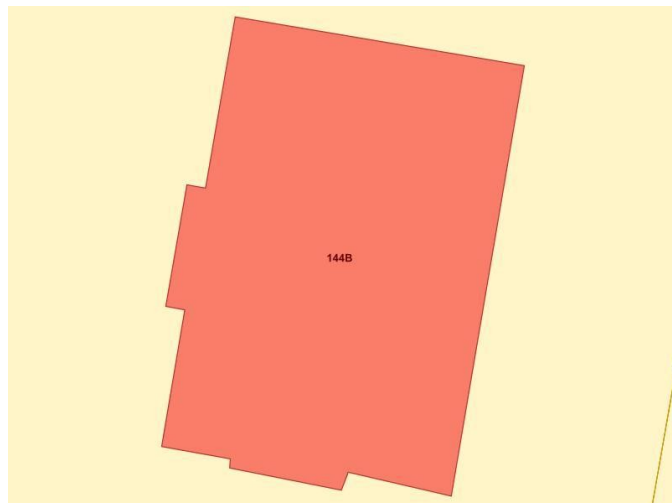
Eindconclusie volgens de wetgeving:

Niet-asbestveilig

3

Asbestmaterialen

- 0** Asbestmaterialen **Dringend verwijderen**
- 0** Asbestmaterialen **Dringend maatregelen nemen**
- 1** Asbestmateriaal **Verwijderen**
- 2** Asbestmaterialen **Maatregelen nemen**
- 0** Asbestmaterialen **Zorgvuldig beheren**

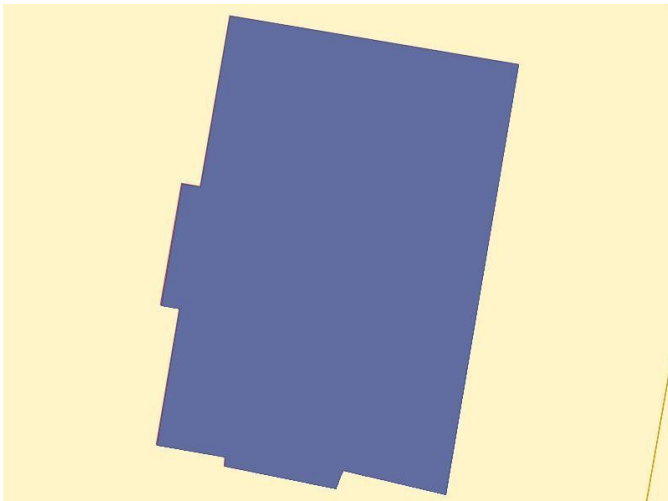
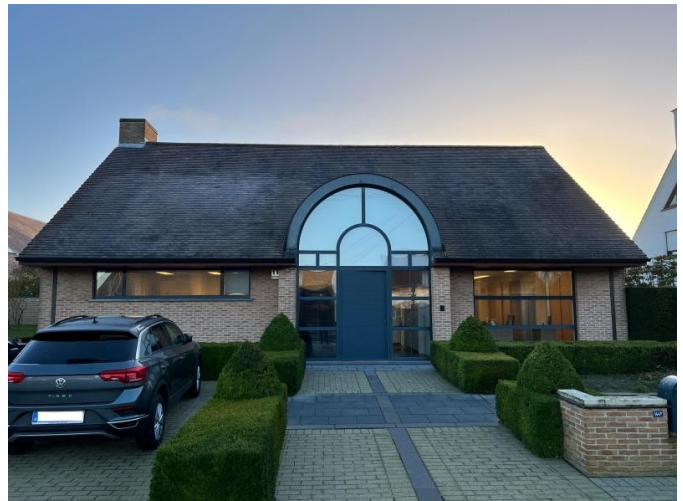
Zone 1: Hoofdgebouw

Tijdens de inspectie vastgesteld:

3 Asbestmaterialen
